### 3. 過去の被災状況

### 3.2 主要洪水の被災状況

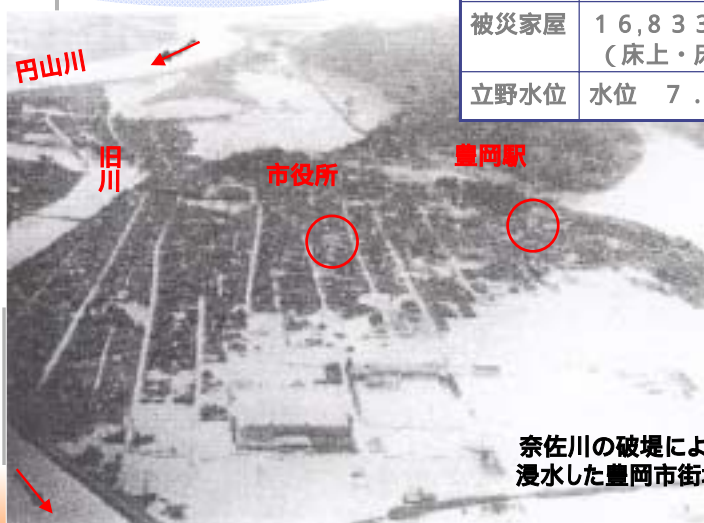
昭和34年9月26日洪水  
(伊勢湾台風)

#### 被害状況

浸水面積 16,926ha  
(農地・宅地の別不明)

被災家屋 16,833戸  
(床上・床下内訳不明)

立野水位 水位 7.42m

奈佐川の破堤により  
浸水した豊岡市街地

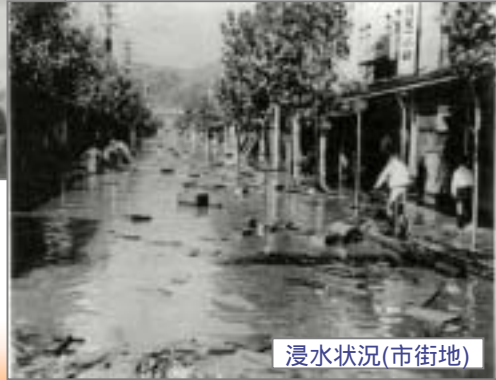
浸水状況(市街地)

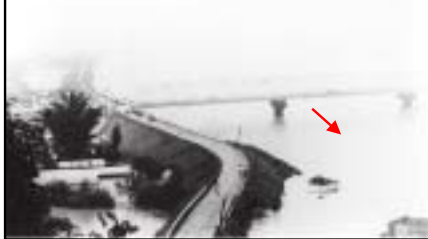
市街を渡河する堀川橋付近の状況

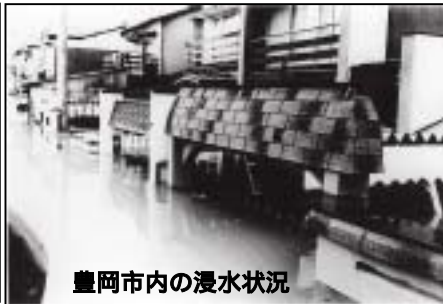
豊岡市内の浸水状況

台風17号と秋雨前線の影響により長時間に亘って豪雨に見舞われました。

円山川（立野）では、伊勢湾台風に次ぐ第3位の水位を観測し、警戒水位以上の継続時間は60時間におよびました。

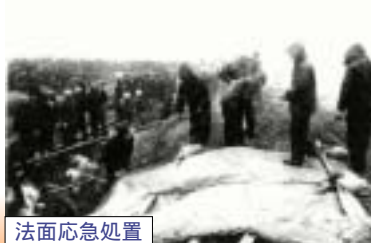
法面応急処置

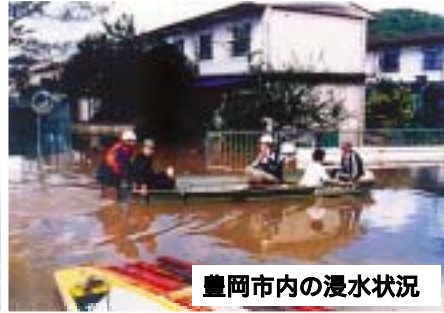
豊岡市内の浸水状況

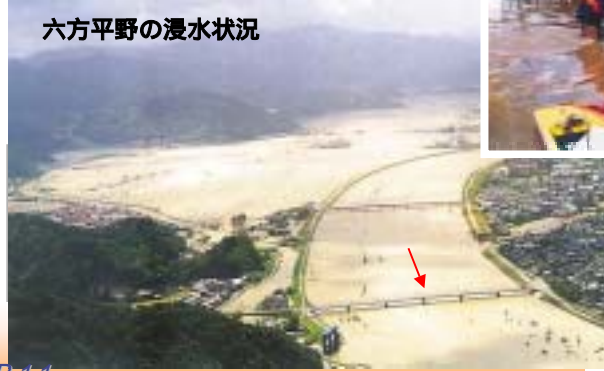
六方平野の浸水状況

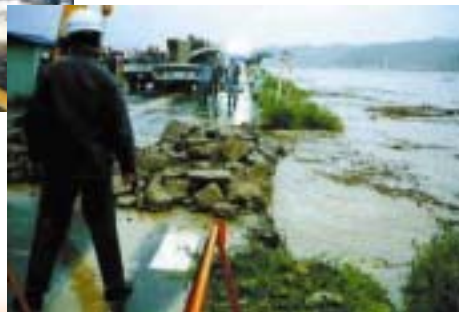
法面崩壊の応急対策(豊岡市江本付近)

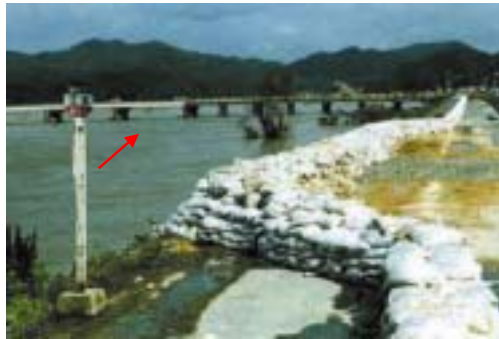
越水防止の土のう積み  
(豊岡市江本円山川右岸)

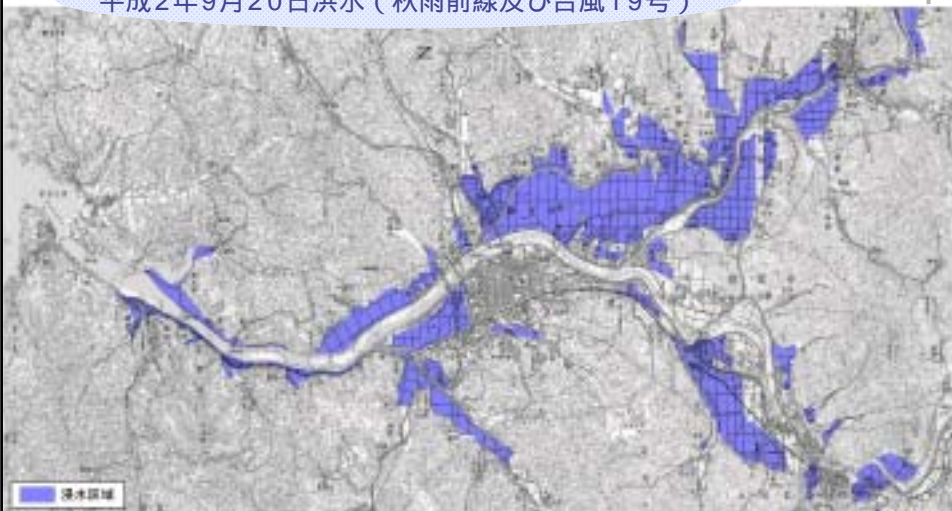
洪水による実績浸水区域図

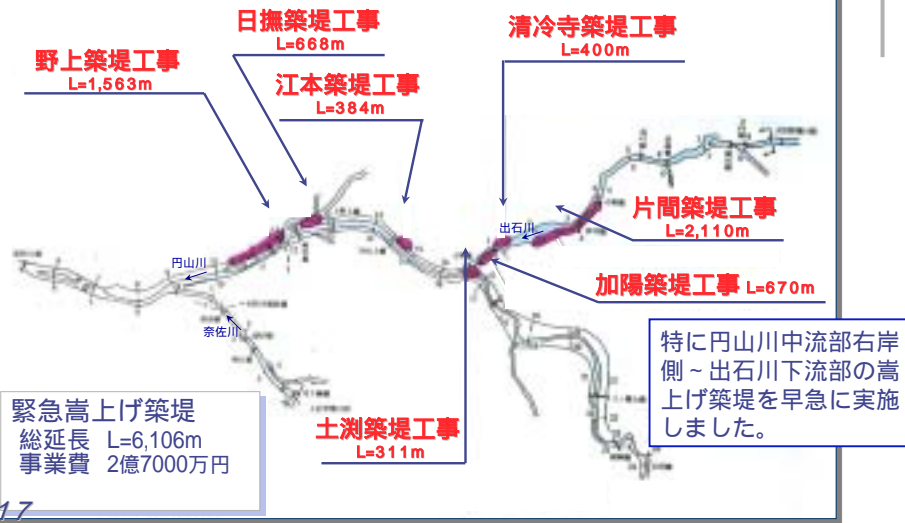
平成2年9月出水後の河川緊急復旧工事箇所

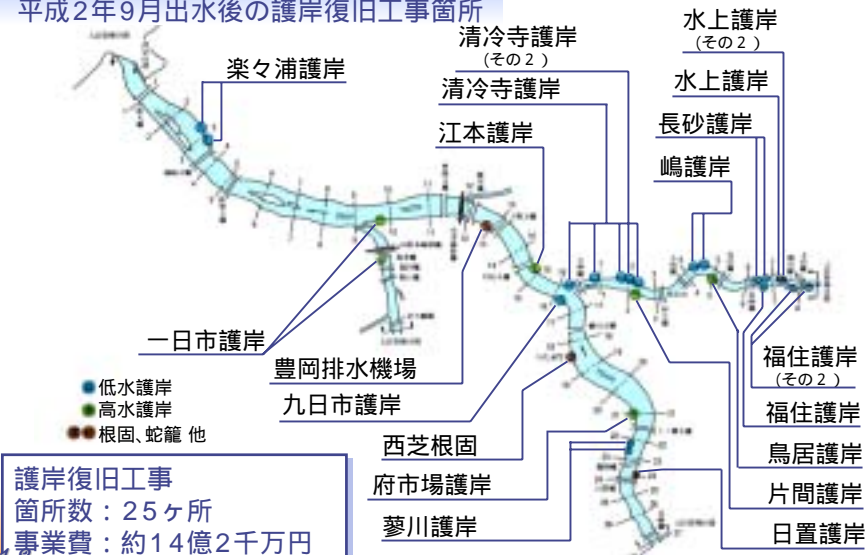
平成2年9月出水後の護岸復旧工事箇所
