4 . 河川整備の現状

4.1 河道内の施設

4.2 河道の整備状況

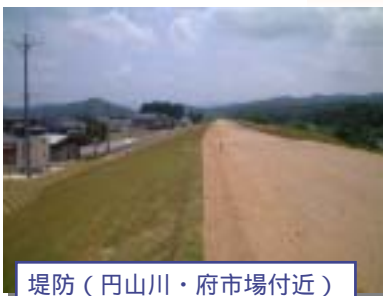
堤防（円山川・府市場付近）

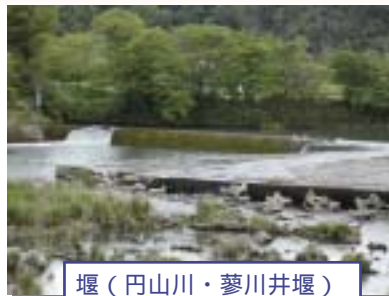
堰（円山川・蓼川井堰）

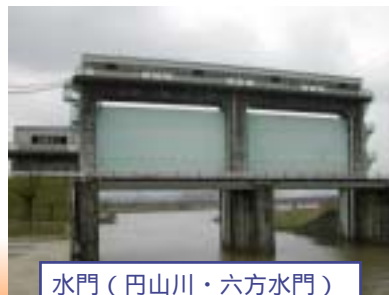
水門（円山川・六方水門）

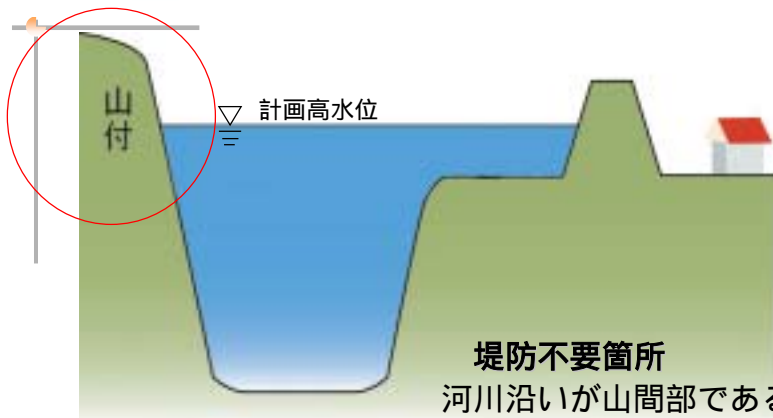
堤防の整備の分類(3)

堤防不要箇所

河川沿いが山間部であるような区間では、堤防の整備を行いません。

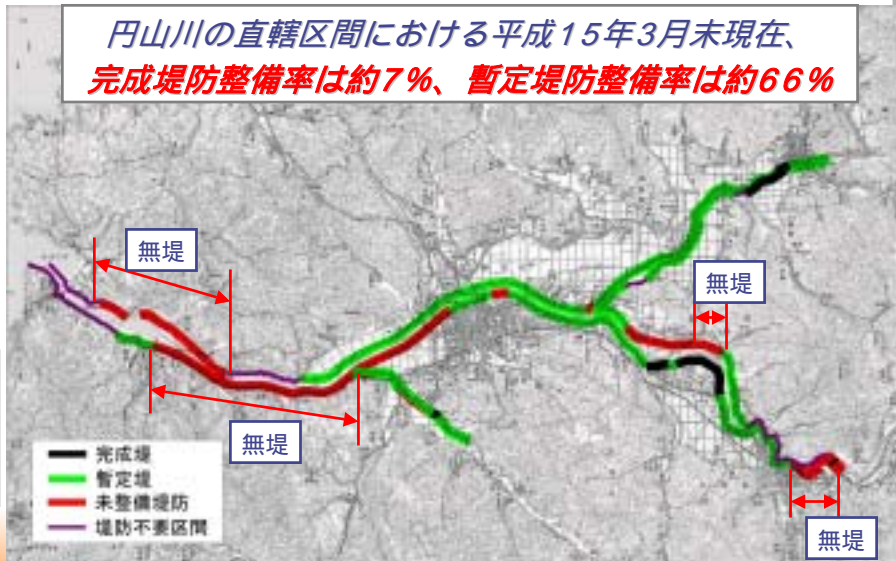
堤防整備状況

円山川の直轄区間における平成15年3月末現在、
完成堤防整備率は約7%、暫定堤防整備率は約66%

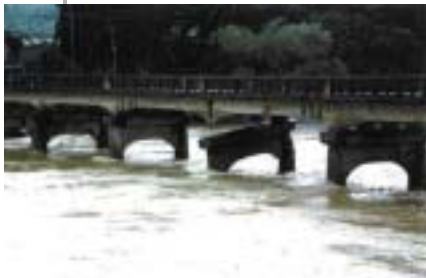
洪水で橋脚が破壊された鶴岡橋

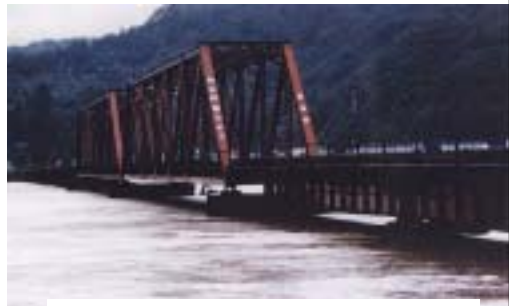
円山川鉄道橋 (平成2年9月洪水)

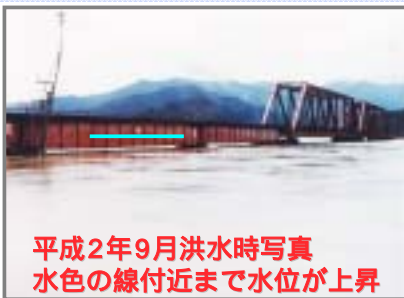
円山川橋梁のように、高さが低く、橋脚本数の多い橋梁は、洪水流下の阻害要因となります。

円山川に架かる円山川橋梁

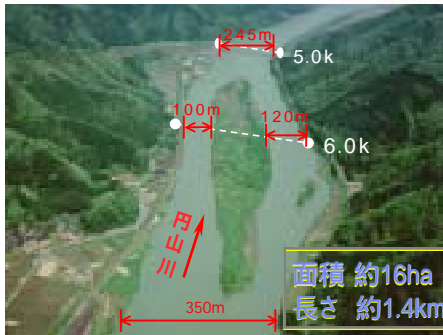
ひのそ島付近の流水部の幅は狭くなっており、河積を阻害しています。

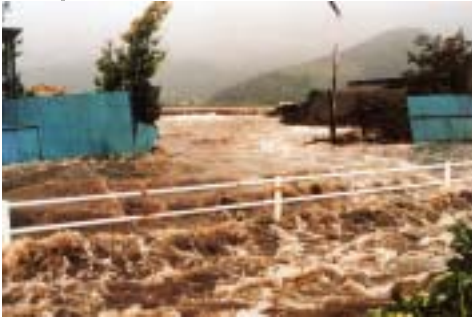
越水破堤の例

平成11年9月洪水・白川(熊本市)
出典：水害レポート99

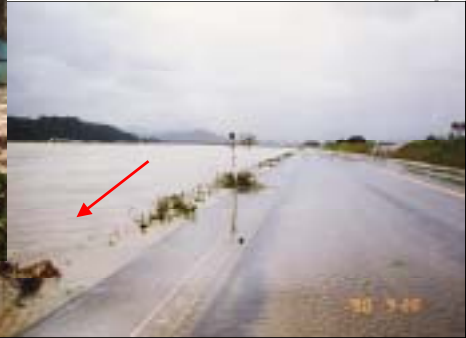
平成2年9月洪水・円山川(豊岡市一日市)

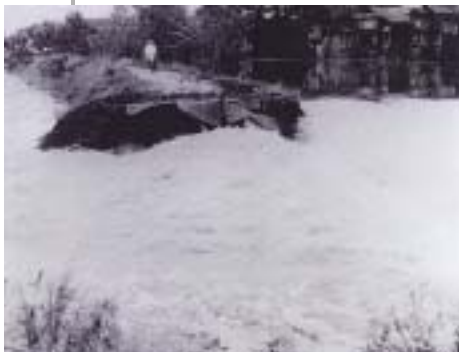
漏水破堤の例

昭和34年9月洪水・奈佐川

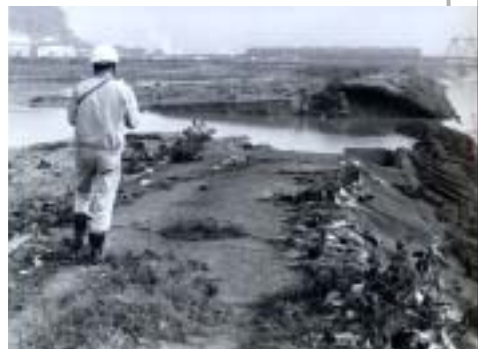
昭和54年10月洪水・奈佐川

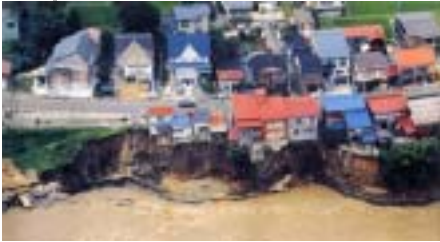
洗掘破堤の例

平成7年7月洪水・関川(新潟県)
新潟日報社提供

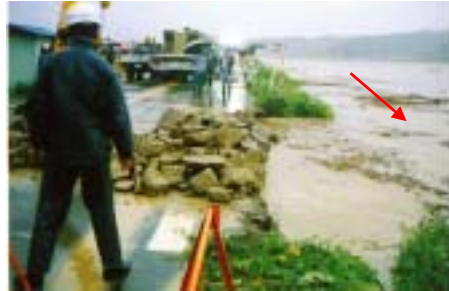
平成2年9月洪水・円山川(豊岡市江本)

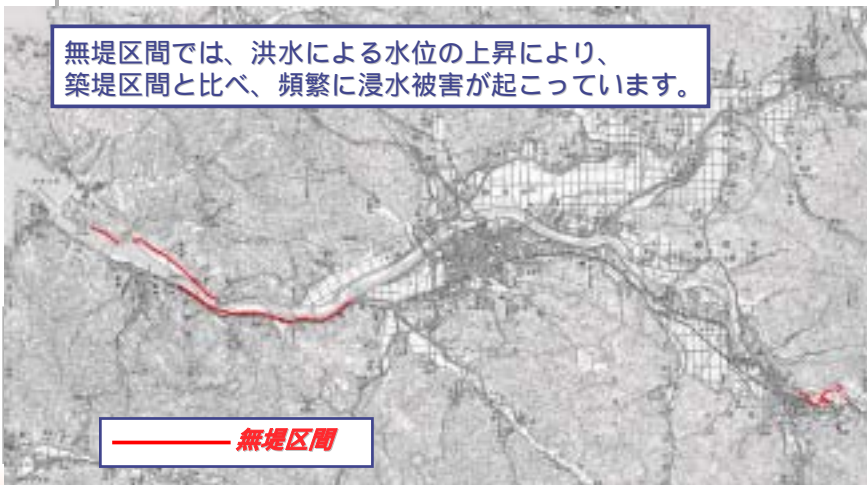
無堤区間では、洪水による水位の上昇により、
築堤区間と比べ、頻繁に浸水被害が起こっています。

無堤区間

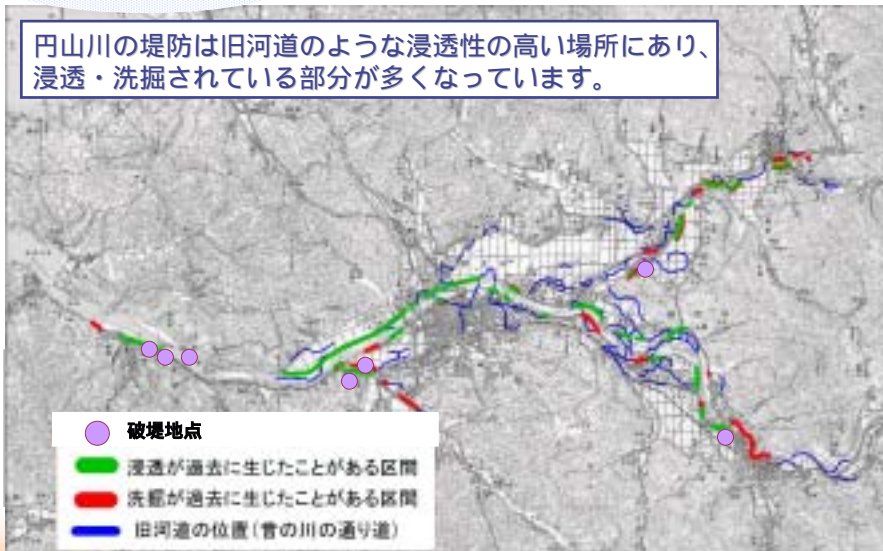
浸透・洗掘実績箇所

円山川の堤防は旧河道のような浸透性の高い場所にあり、浸透・洗掘されている部分が多くなっています。

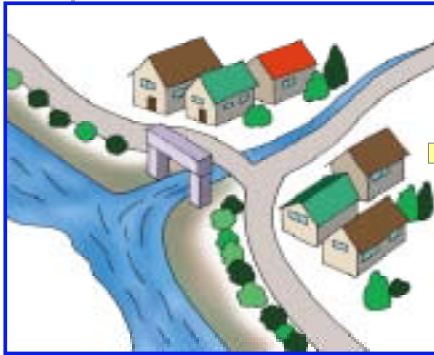
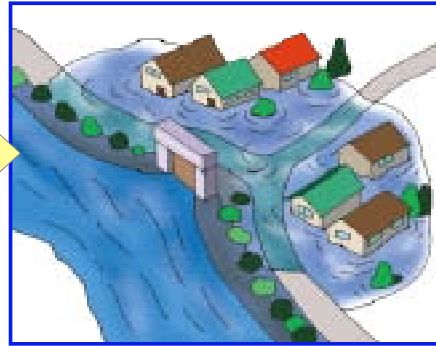
内水とは・・・支川や水路の流水が、本川水位の上昇により排水できないため、溢れることをいいます。

平常時

洪水時
