# 円山川水系自然再生推進委員会

## 第 10 回委員会議事次第

日 時 : 平成 24 年 11 月 19 日 (月) 13:30 ~ 16:30

平成24年1～3月のモニタリング結果  
と今後の方針について

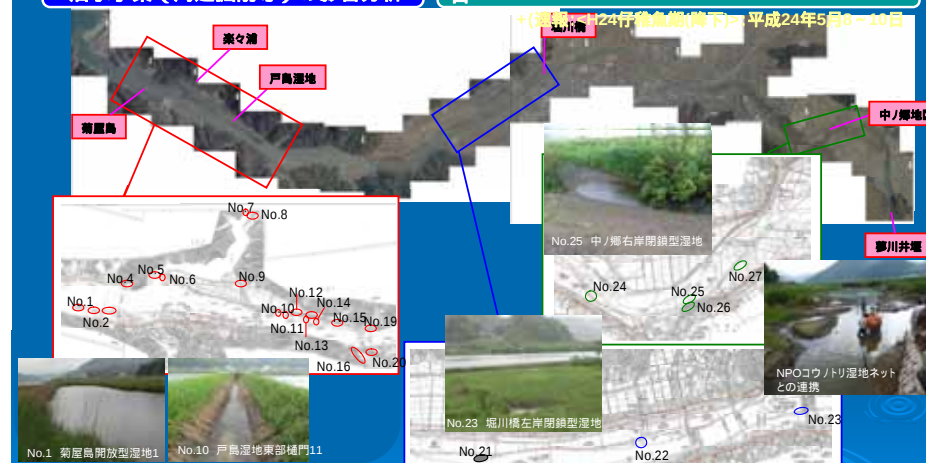
27調査地点(既存の確認地点)について、3月に調査を実施したが、確認されなかった。H24年度調査においても確認されなかった(速報)。

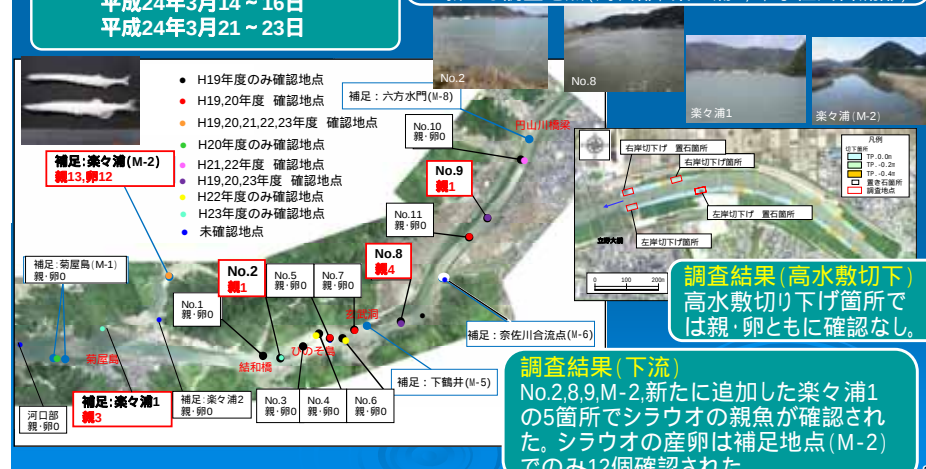
調査結果(高水敷切下) 高水敷切り下げ箇所では親・卵ともに確認なし。

No.2,8,9,M-2,新たな追加した楽々浦1の5箇所でシラウオの親魚が確認された。シラウオの産卵は補足地点(M-2)でのみ12個確認された。

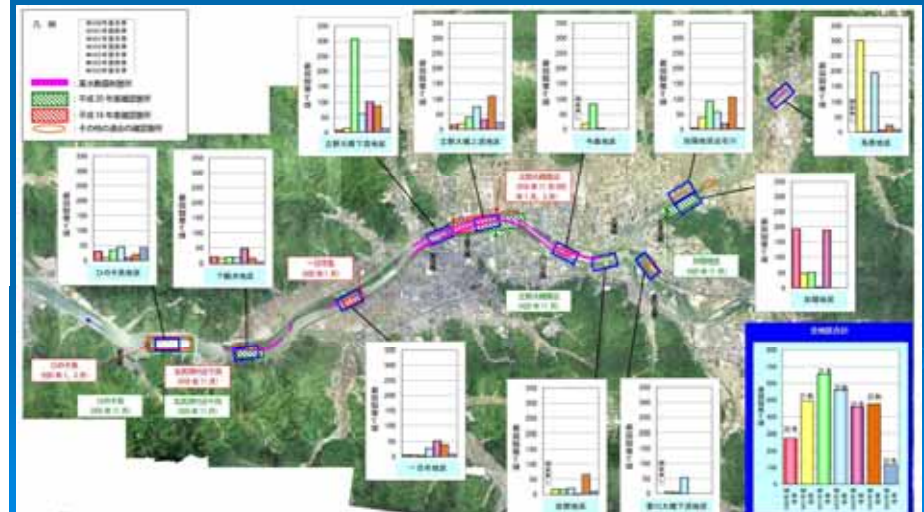
コウノトリの経年確認数(各調査回の延べ数)

・浅場が再生された高水敷掘削箇所(立野大橋上下流)への飛来が多く、経年的に安定している。  
・平成23年度冬季調査は例年に比べて、確認回数が少なかった。

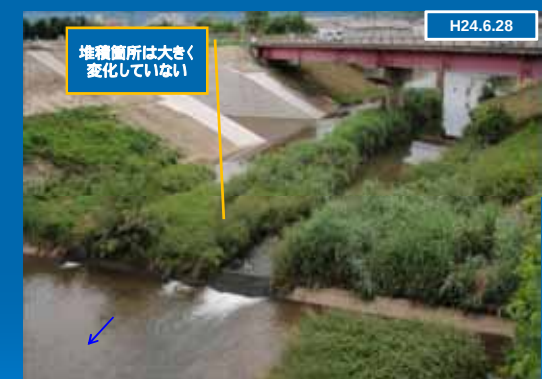
- ・土砂の堆積・草本の繁茂が多くなっているが、堆積箇所は経年的に大きく変化していない。
- ・草本の他にヤナギの侵入もみられる。
- ・＜参考＞放水路のため、流量の変動がある。下記の通り、ほとんど水が無いときもある。

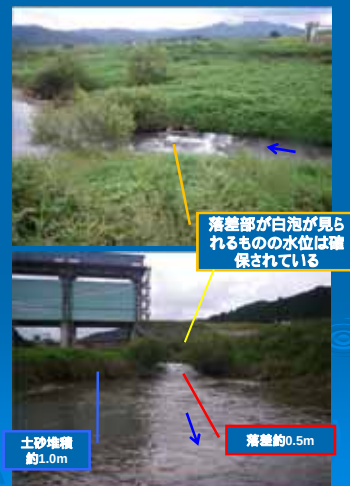
- ・水門下流部は、土砂の堆積が顕著である。（おおよそ1m）
- ・水門と本川の接続部は、約0.5mの水位差が生じている。
- ・落差部は白泡が見られるものの、魚類が遡上するための水位は、十分確保されていた。

・水門下流部には、約0.5mの落差が存在するが、通常の流況時は、魚類の遡上に支障が無い。  
→流量が少ない時期に遡上が困難になる可能性がある。

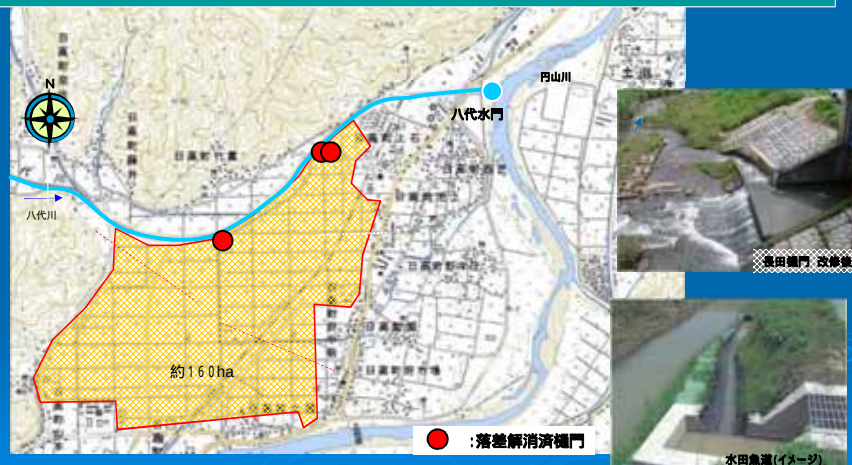
### 【参考】八代水門上流の背後地

- ・県管理区間の長田樋門、竹貫川樋門、14号樋門の落差解消は完了している。
- ・水路から水田への連続性確保も今後実施される予定。
- 八代水門の落差を改善することにより、円山川→八代川→水路→田の連続性が確保され、約160haの耕作地と連続する

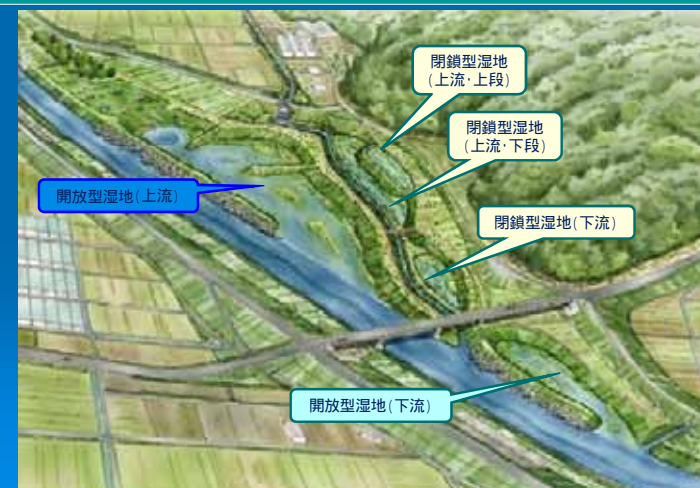
加陽地区の湿地再生では、土砂堆積が懸念されている。  
このため、開放型湿地(上流)において、出水時の湿地形状と流れの状態を把握し、土砂堆積を促進させない湿地形状を検討するための評価手法を確認する。

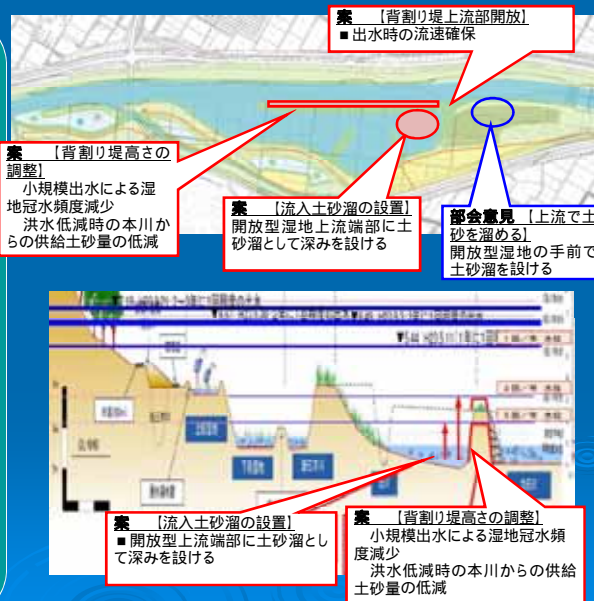
案：出水時の流速確保  
→開放型湿地の上流部の背割り堤を開放する。（流路を拡大する）

部会意見：上流で土砂を溜める  
→開放型湿地の手前で土砂溜を設ける。
