(3) 河道特性の変化

3.3 写真でみる流域及び河川の変遷

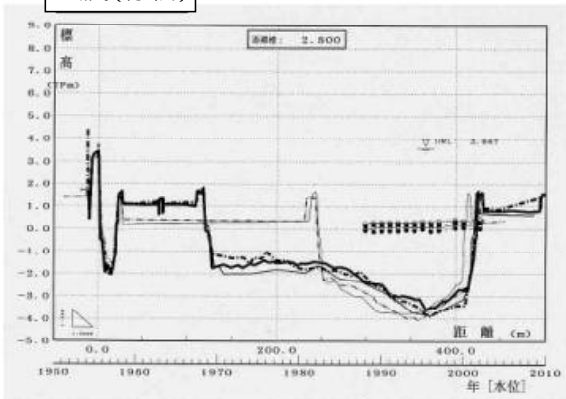
城崎 (円山川)

円山川及び奈佐川では、位況データのある20数年間で大きな変化は見られない。出石川においては、低水路拡幅や掘削が行われ、20年間で約1mの水位低下が見られる。

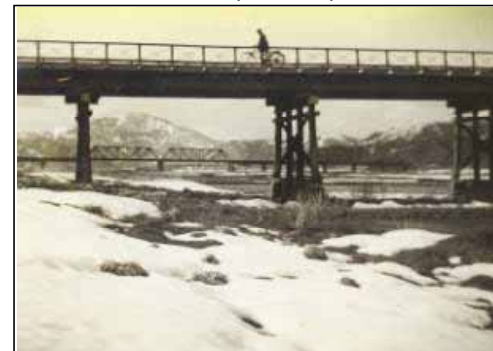
堀川橋下より下流を望む（昭和 27 年）

昭和 27 年頃には、円山川下流域においても非常に緩やかな河岸勾配が形成されていたことがわかる。

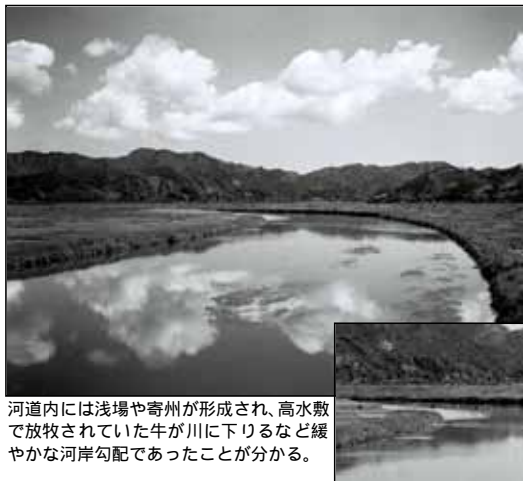
円山大橋より下流（昭和 26 年）

河道内には浅場や寄州が形成され、高水敷で放牧されていた牛が川に下りるなど緩やかな河岸勾配であったことが分かる。

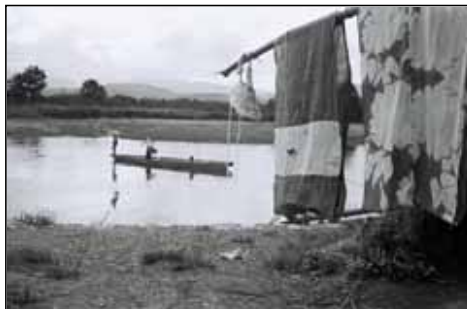
中ノ郷の渡しの風景（昭和 35 年）

写真対岸には開けた寄州が形成され、礫混じりの河原となっている。また、河岸部には水生植物がまとまってみられ、多様な水際環境となっている。

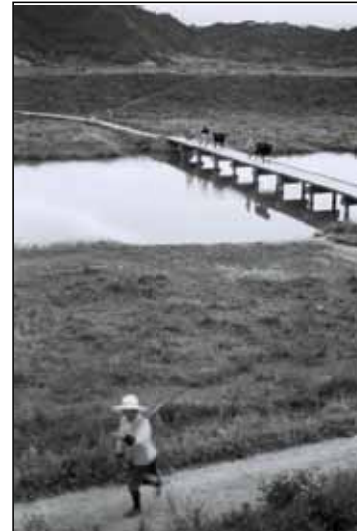
出石川の風景（昭和 35 年）

河川と高水敷との比高が小さく、自然河岸が残されている。また、河岸勾配も緩やかであり、水域～陸域の連続性がみられる。

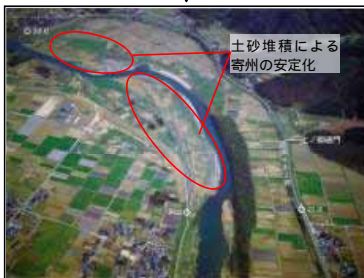
土砂堆積等により寄州が安定化し、河岸の湿地環境及び礫河原が減少している。

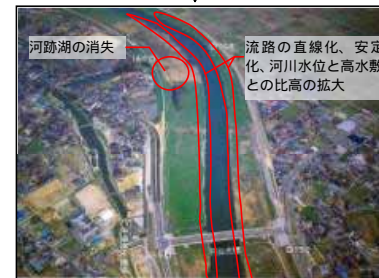
この区間は流路の直線化、安定化などにより一様な横断形状となり、河川水位と高水敷高との比高が拡大している。

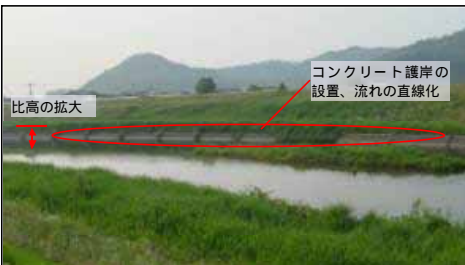
現在は流れも直線化し、コンクリート護岸の設置に伴い自然河岸が消失している。また、全川的に河床低下の傾向がみられ河川水位と高水敷高との比高も拡大している。
