第4章 河川における課題と目標

1. 特徴的な河川環境の抽出

2. 河川の変遷と課題

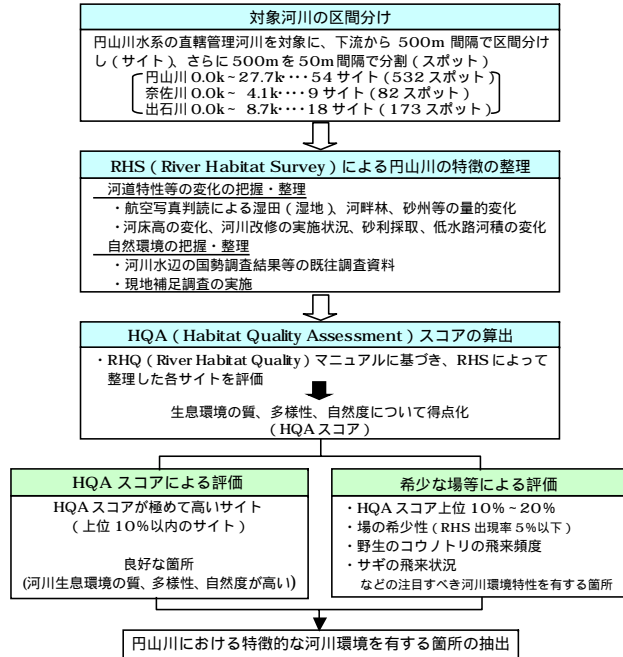
図 特徴的な河川環境の抽出フロー

RHS 及び HQA による評価に加え、野生のコウノトリ及びサギ類の飛来状況を考慮した上で、河川環境を抽出した。

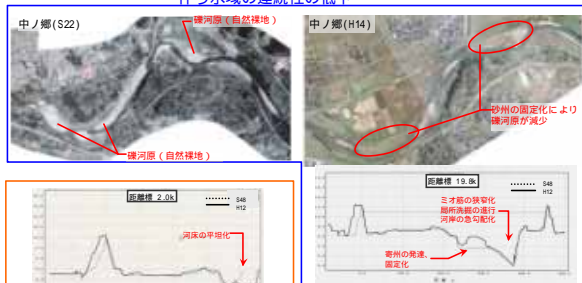
中ノ郷及びその周辺：圃場整備及び水田利用放棄による乾田化、流路の変更に伴う水域の連続性の低下

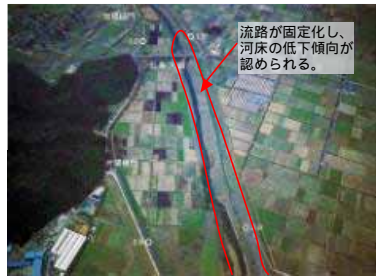
五条大橋上流の現状

流路が固定化し、
河床の低下傾向が
認められる。

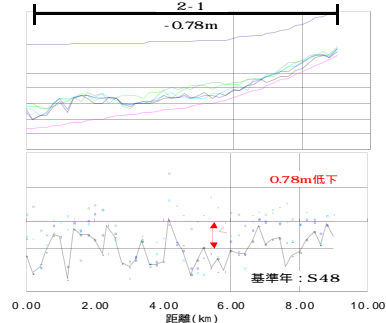
平均河床高の経年変化[出石川]

・概ね全川で河床の低下傾向が見受
けられる。

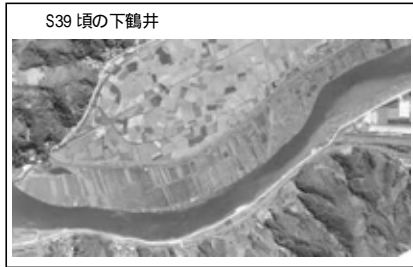
環境遷移帯の消失

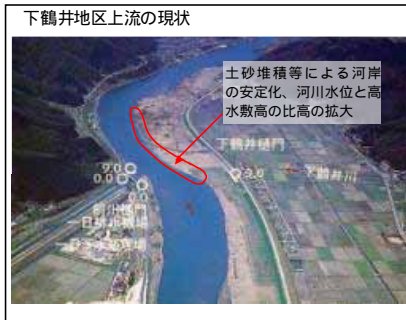
砂州の固定化、ミオ筋の狭窄化・単調化
