豊岡河川国道事務所からの情報提供

国土交通省 近畿地方整備局
豊岡河川国道事務所

【流域の概要】過去の災害実情

昭和34年9月26日洪水(伊勢湾台風、台風15号)

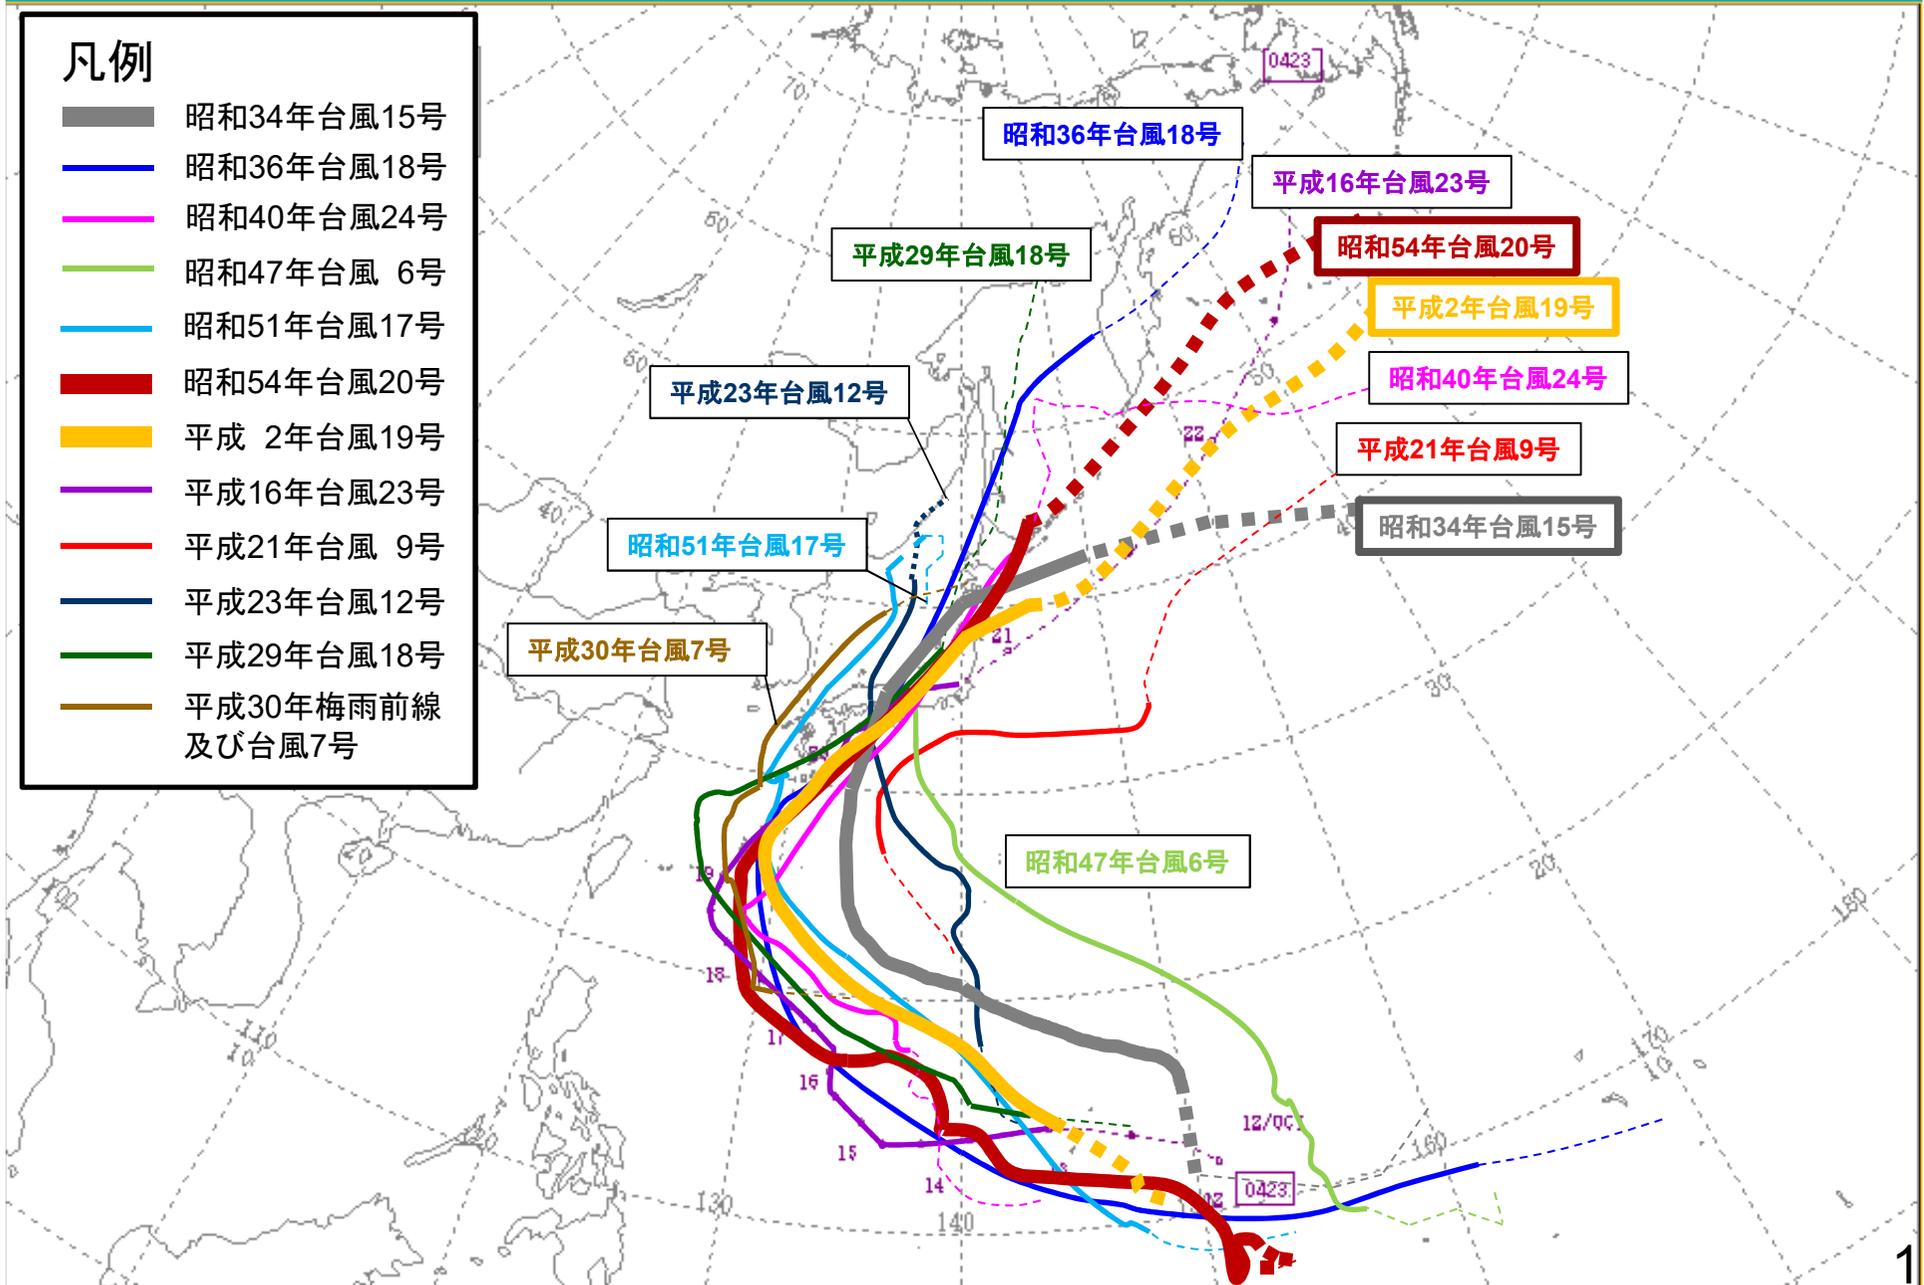
円山川に出水をもたらした台風進路

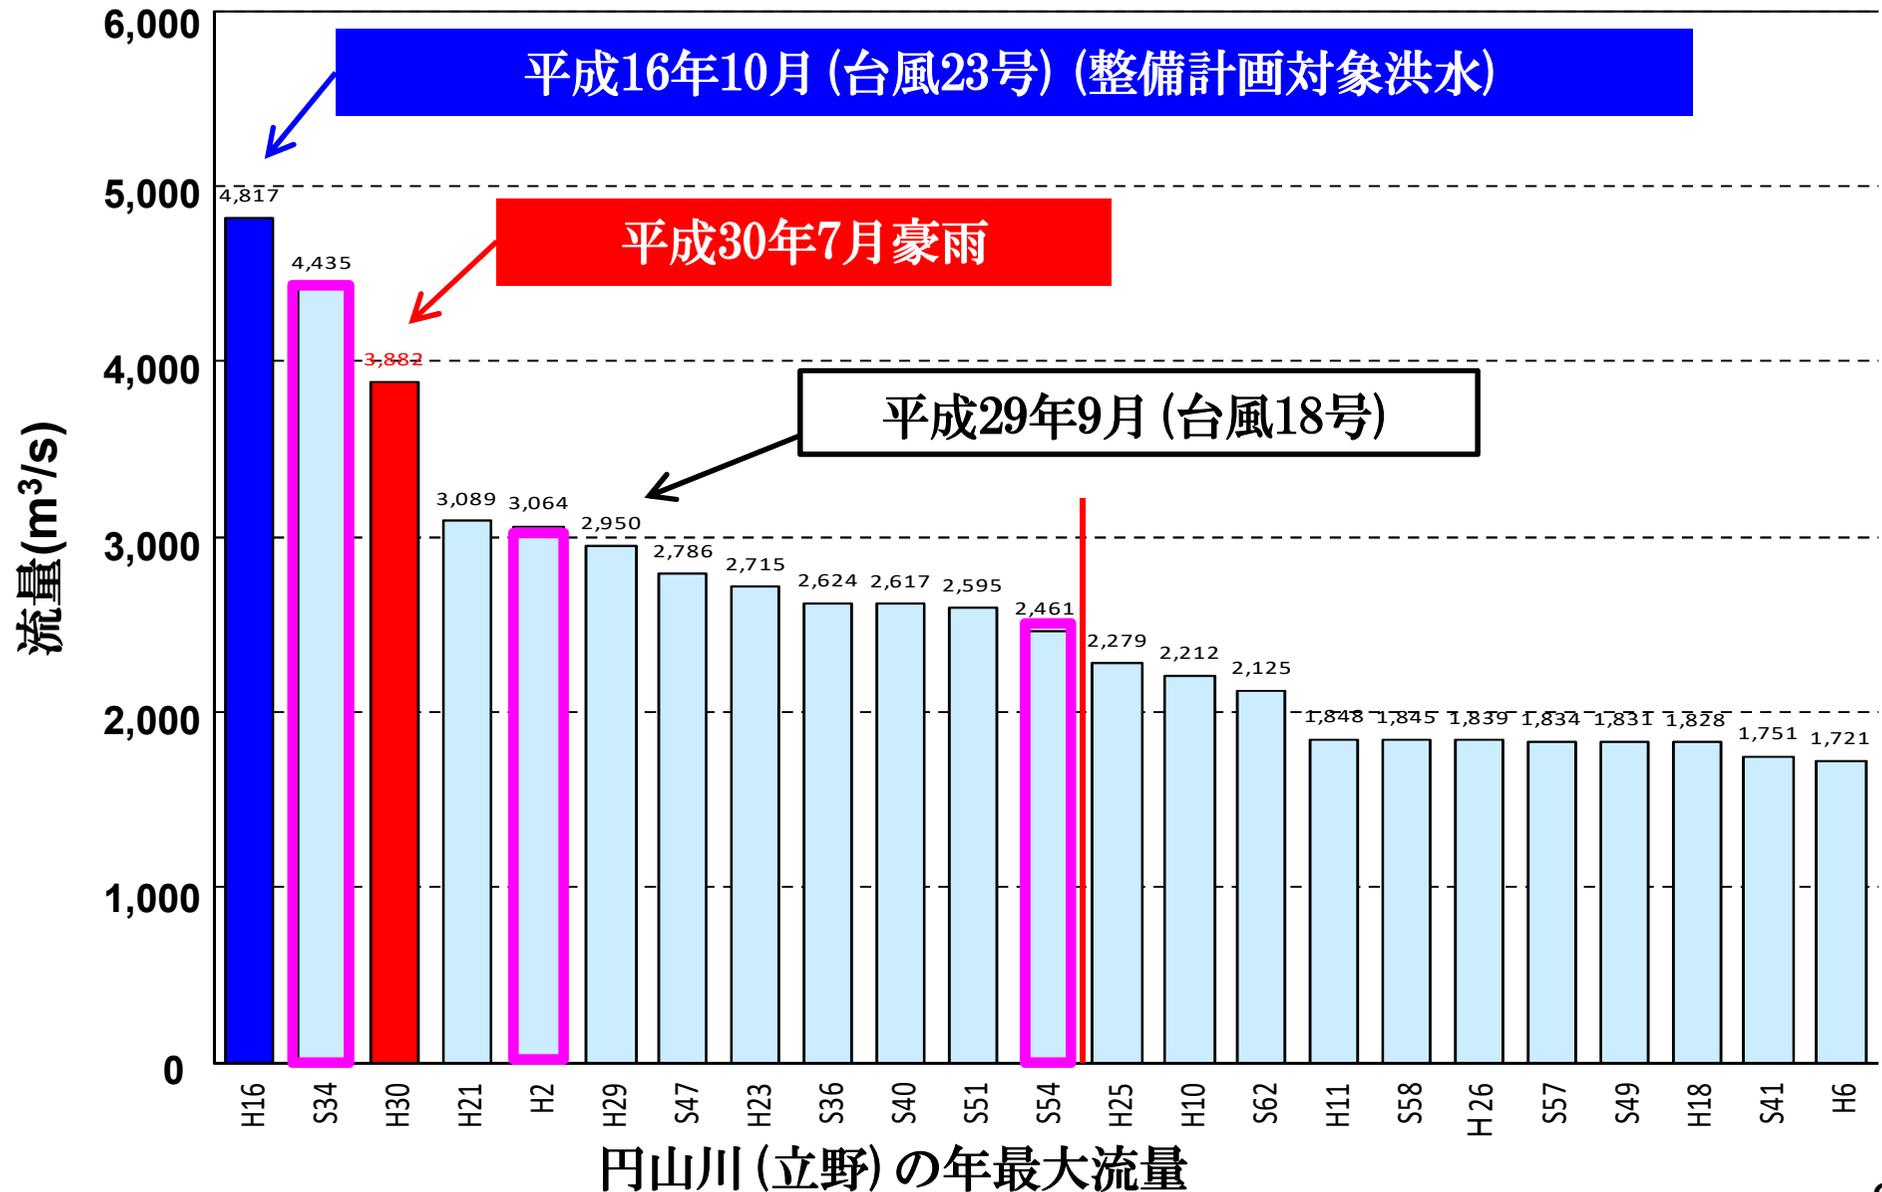
年間最大流量（豊岡市立野）

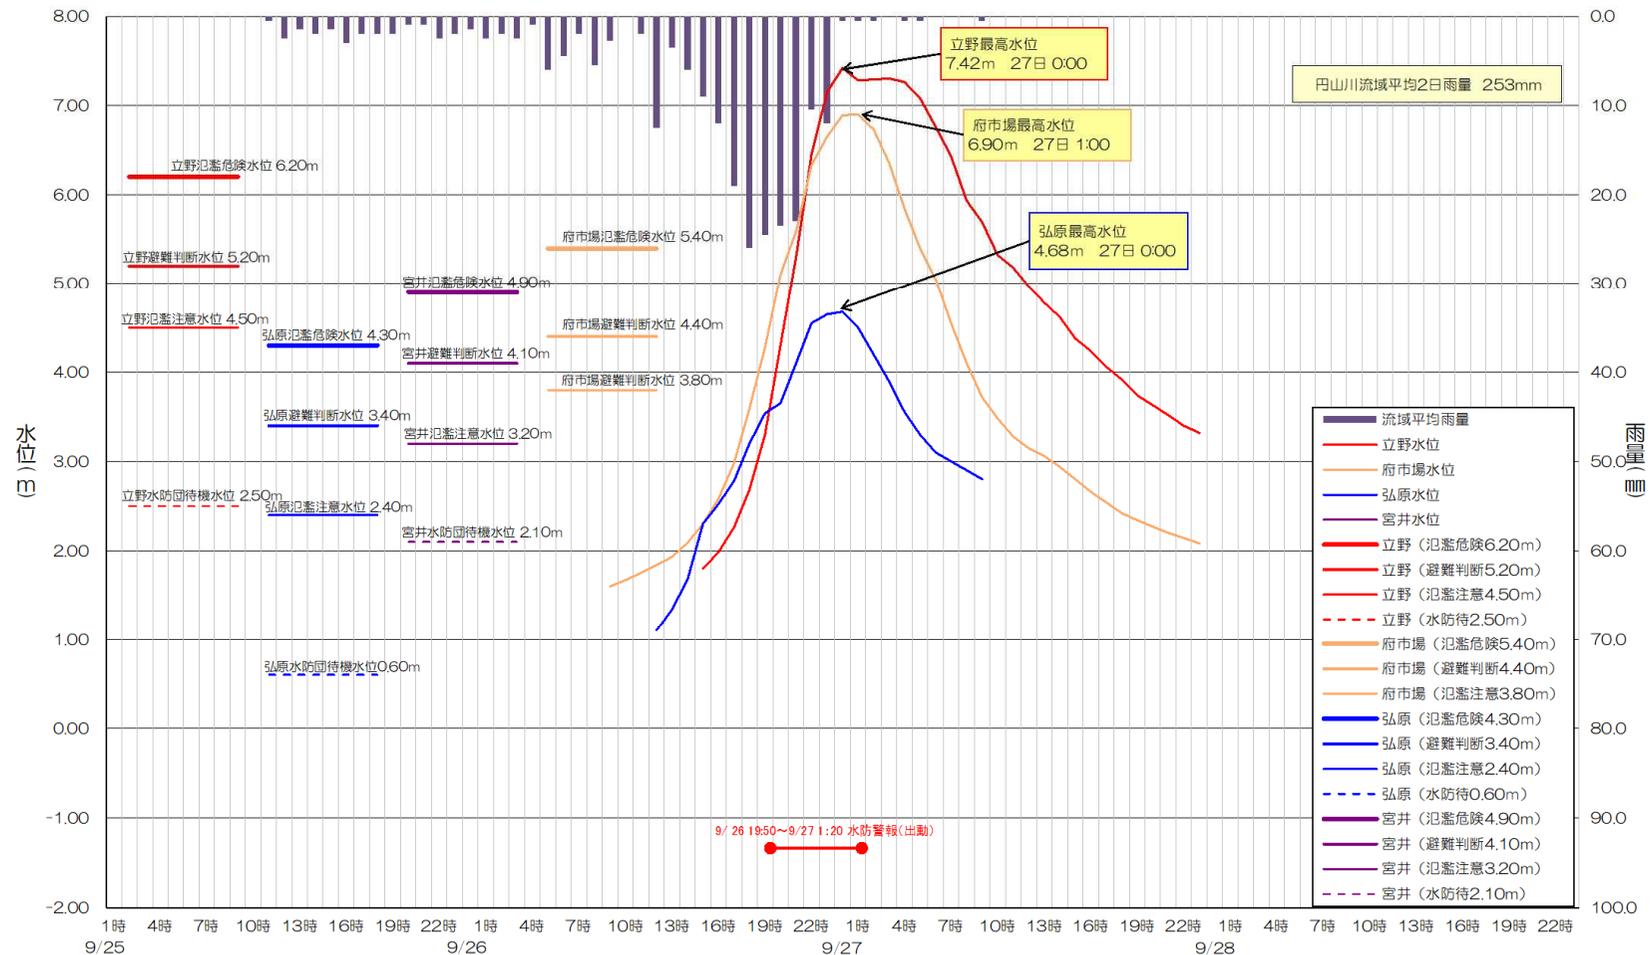
○豊岡市立野観測所では26日21時に警戒水位を超え、24時には7.42mと氾濫寸前に至った。このころ、豊岡市北西約2kmにある支川奈佐川の堤防が決壊し、氾濫した水は市街まで及び、27日午前8時には地上1.60mの浸水となった。市街の浸水域は60%に及び、市北部では二階まで達した。

昭和34年9月25日～9月28日 降雨 出水概況図 (円山川水系 S34.9.25～9.28)

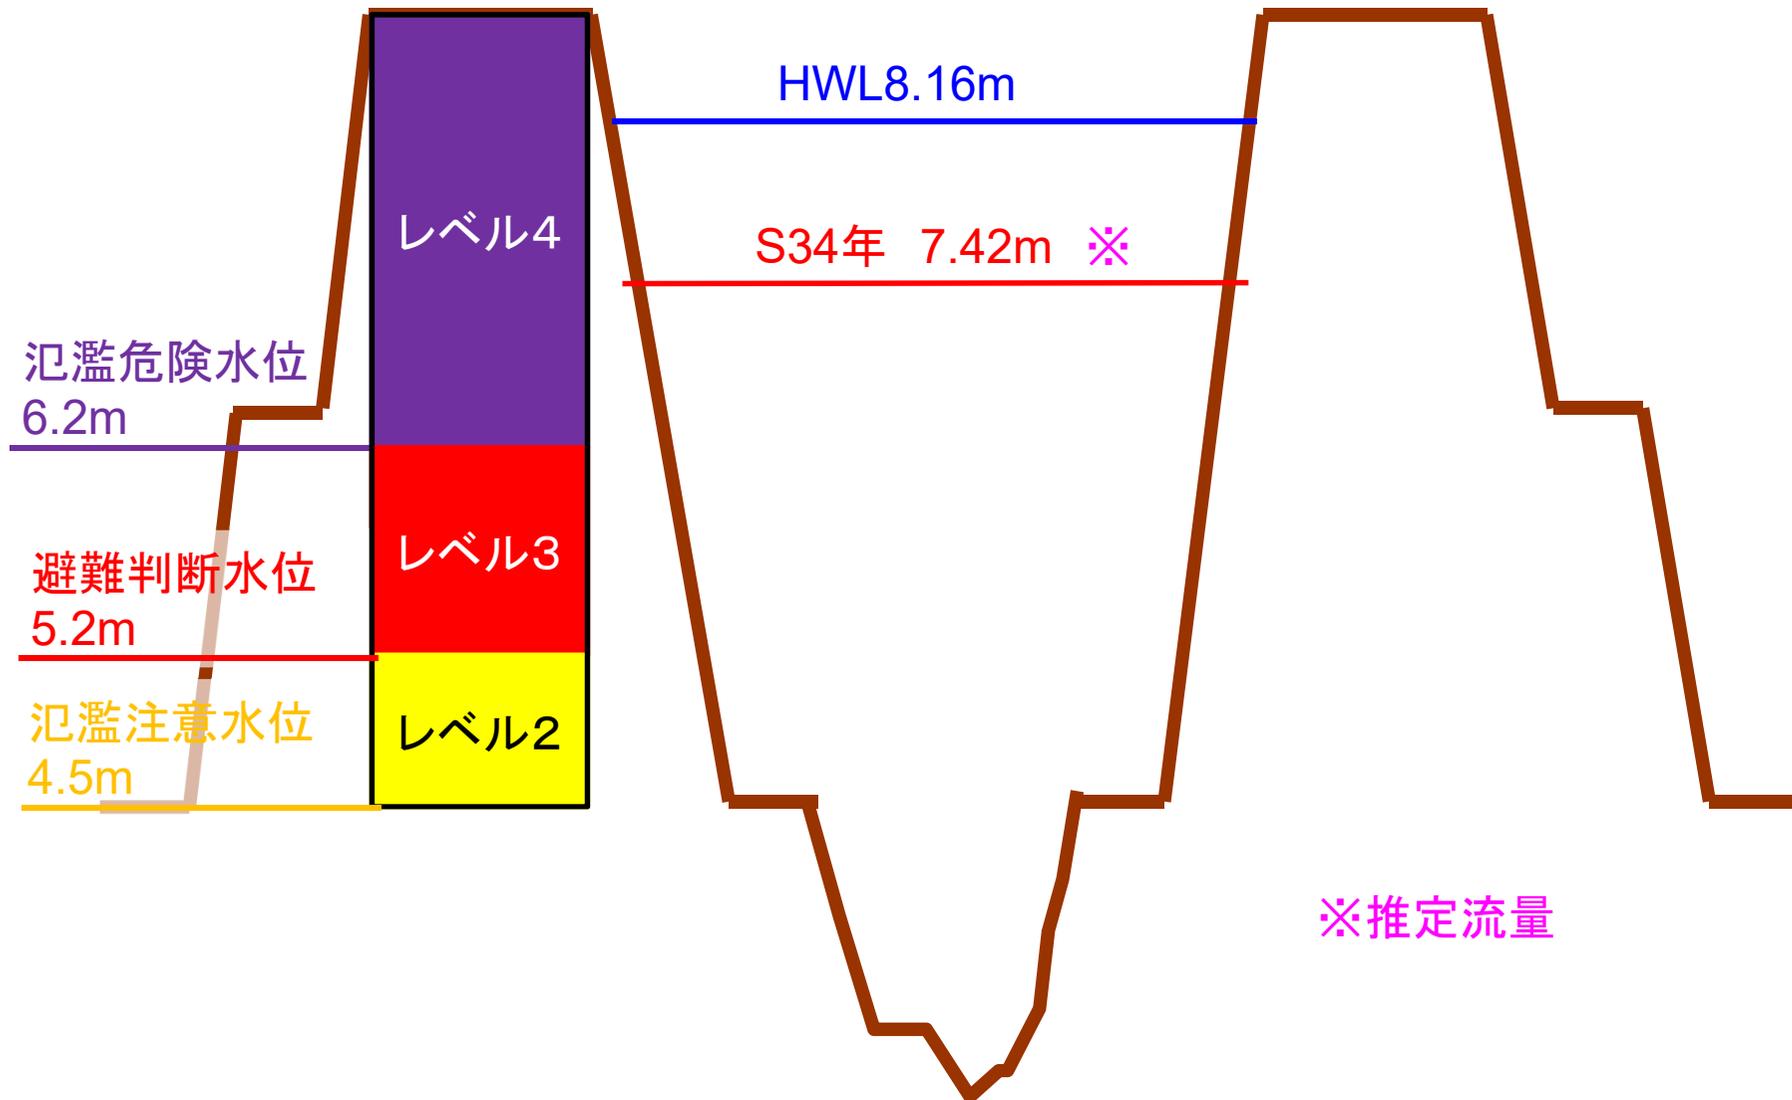
立野地点水位比較

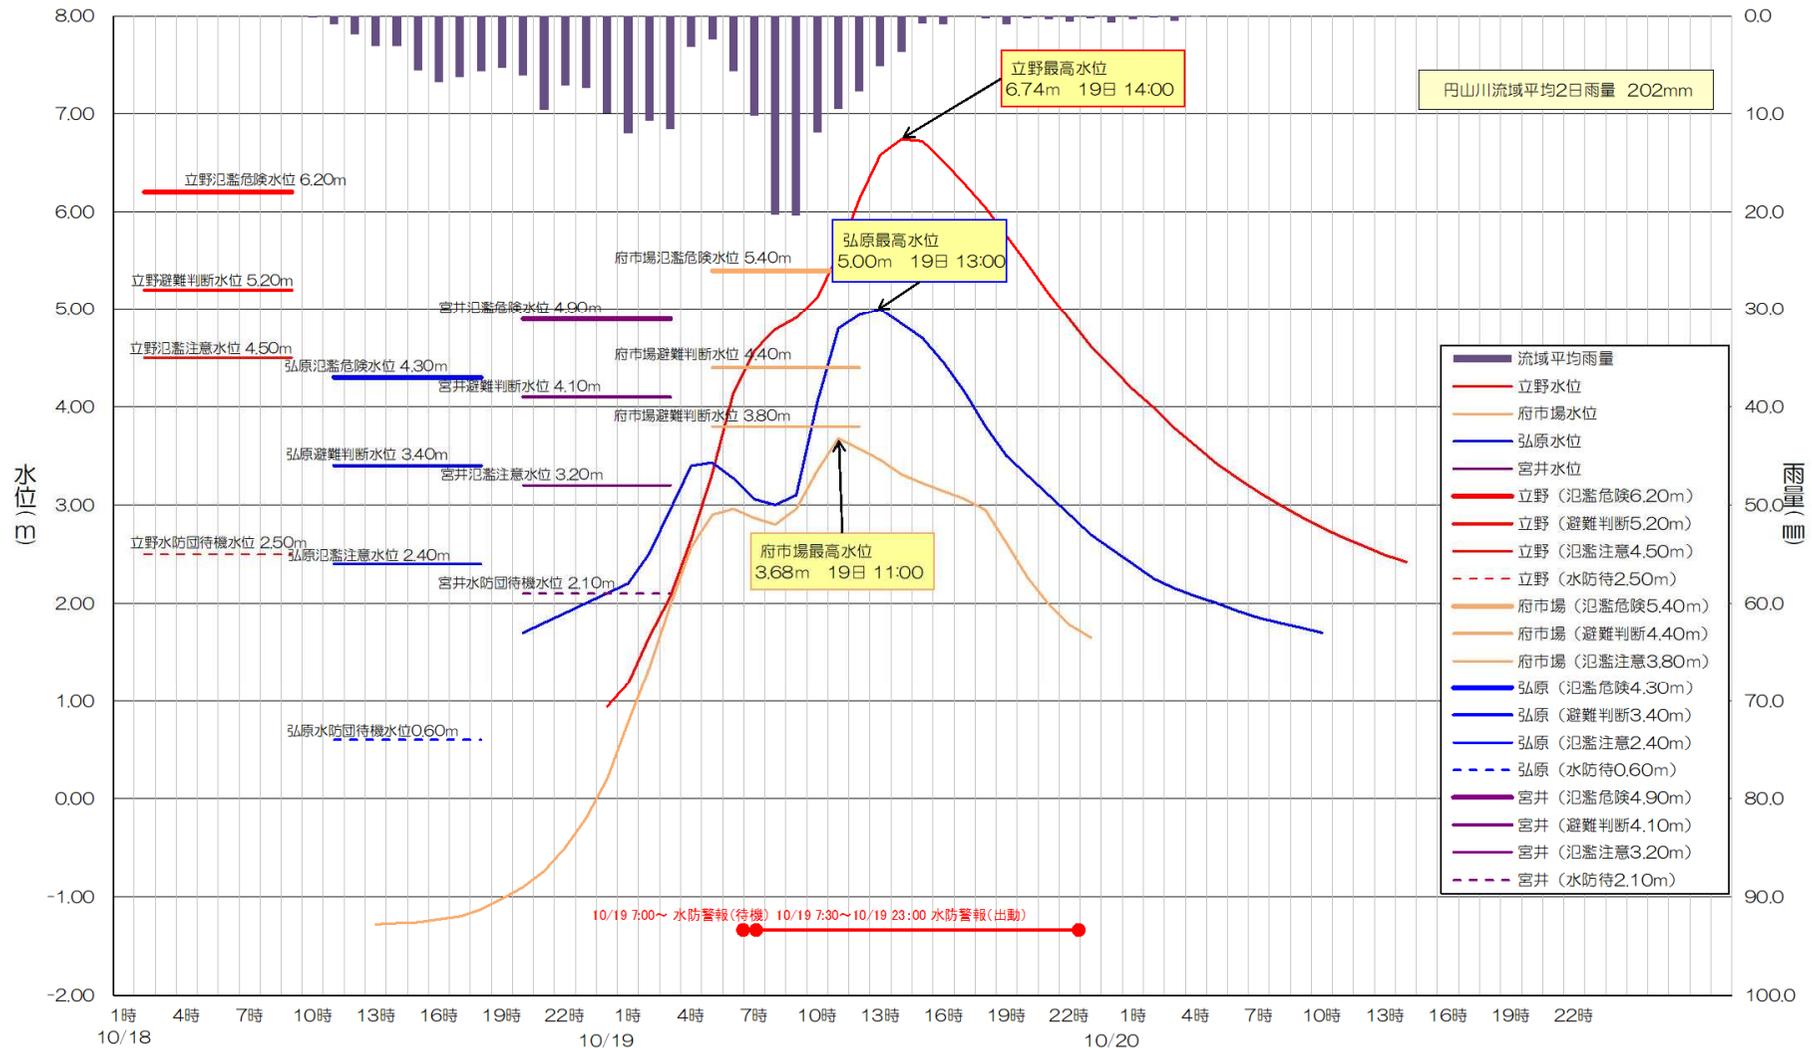
○円山川流域では、18日21時頃から水位上昇の様相を示し、円山川本川基準地点立野において、19日4時に指定水位(2.50m)、7時には警戒水位(4.50m)を突破した。その後も水位は上昇を続け14時に最高水位6.75mを記録した。その後は徐々に下降し始め、20日0時に警戒水位を、13時に指定水位をそれぞれ下回った。

昭和54年10月18日～10月20日 降雨 出水概況図 (円山川水系 S54.10.18～10.20)

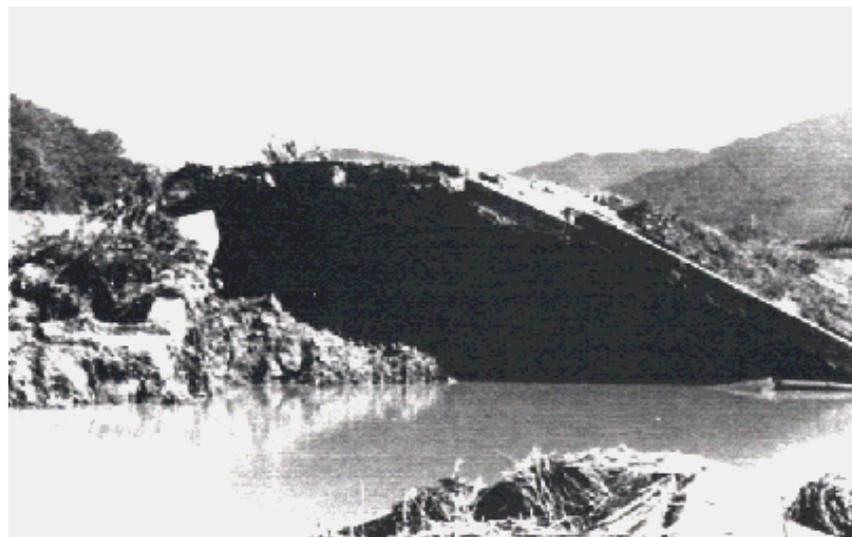
奈佐川左岸の決壊状況

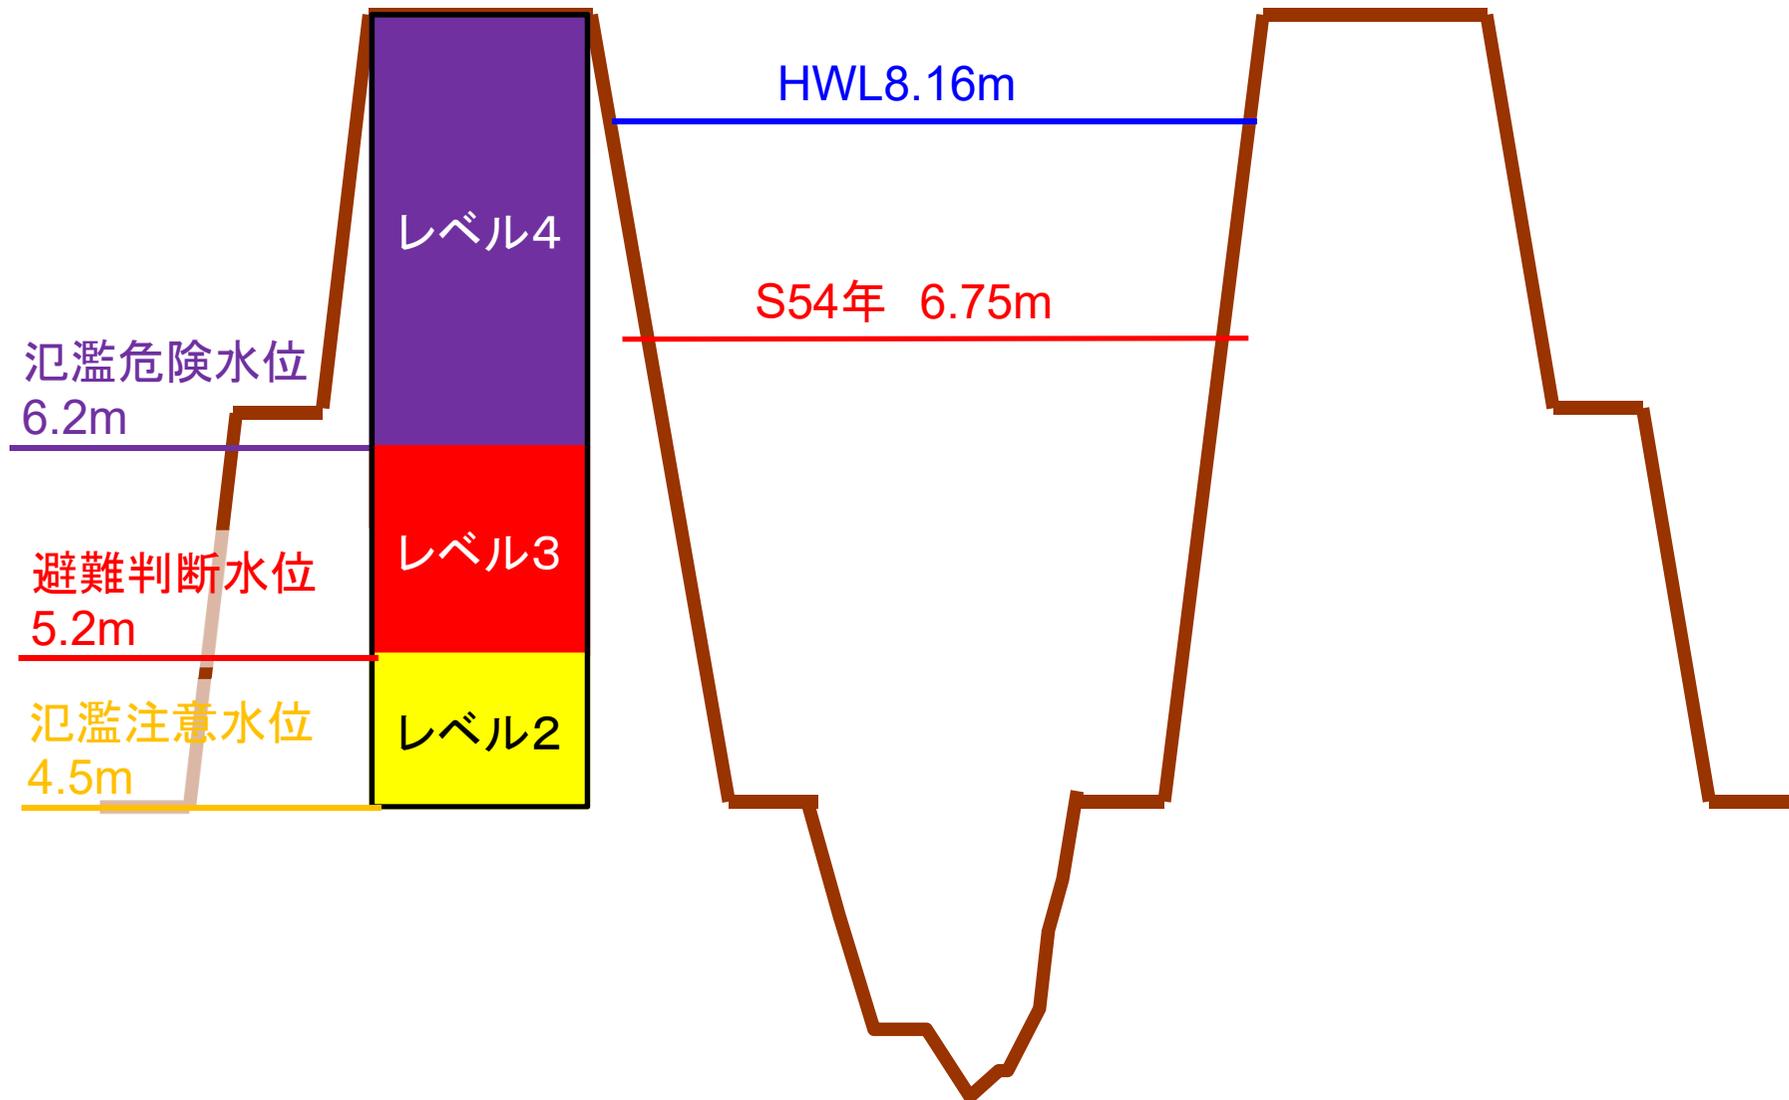
立野地点水位比較

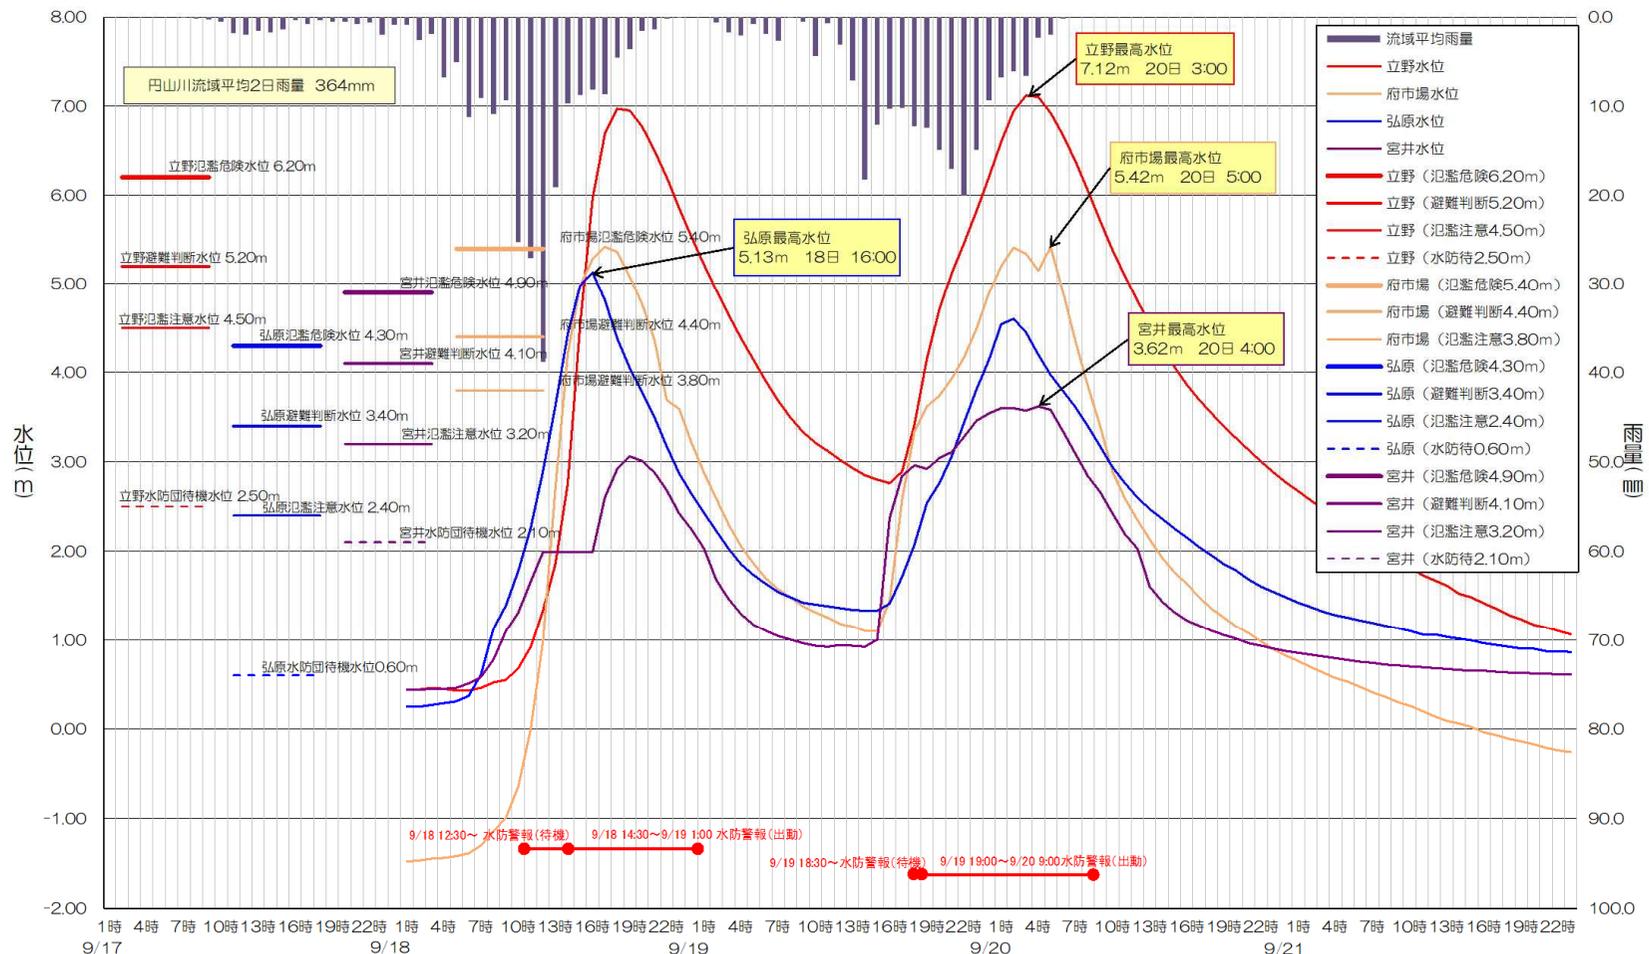
○円山川流域では9月17日、南海上で発生した台風19号から日本海沿岸に北上してきた秋雨前線に向かって暖湿流が入り込んだため、同日7時頃から強い雨が降り続いた。このため13時頃から急速に水位が上昇した。18日23時には一旦降りやみ19日16時には立野水位は2.76mまで下降した。

○一方、19日夜に紀伊半島に上陸した台風19号の影響で再び強い雨となり、同日17時頃から再び水位が急速に上昇。20日3時に立野水位は7.12mに達した。本出水は台風、前線の影響による典型的な二山洪水となった。

平成2年9月17日～9月21日 降雨 出水概況図 (円山川水系 H2.9.17～9.21)

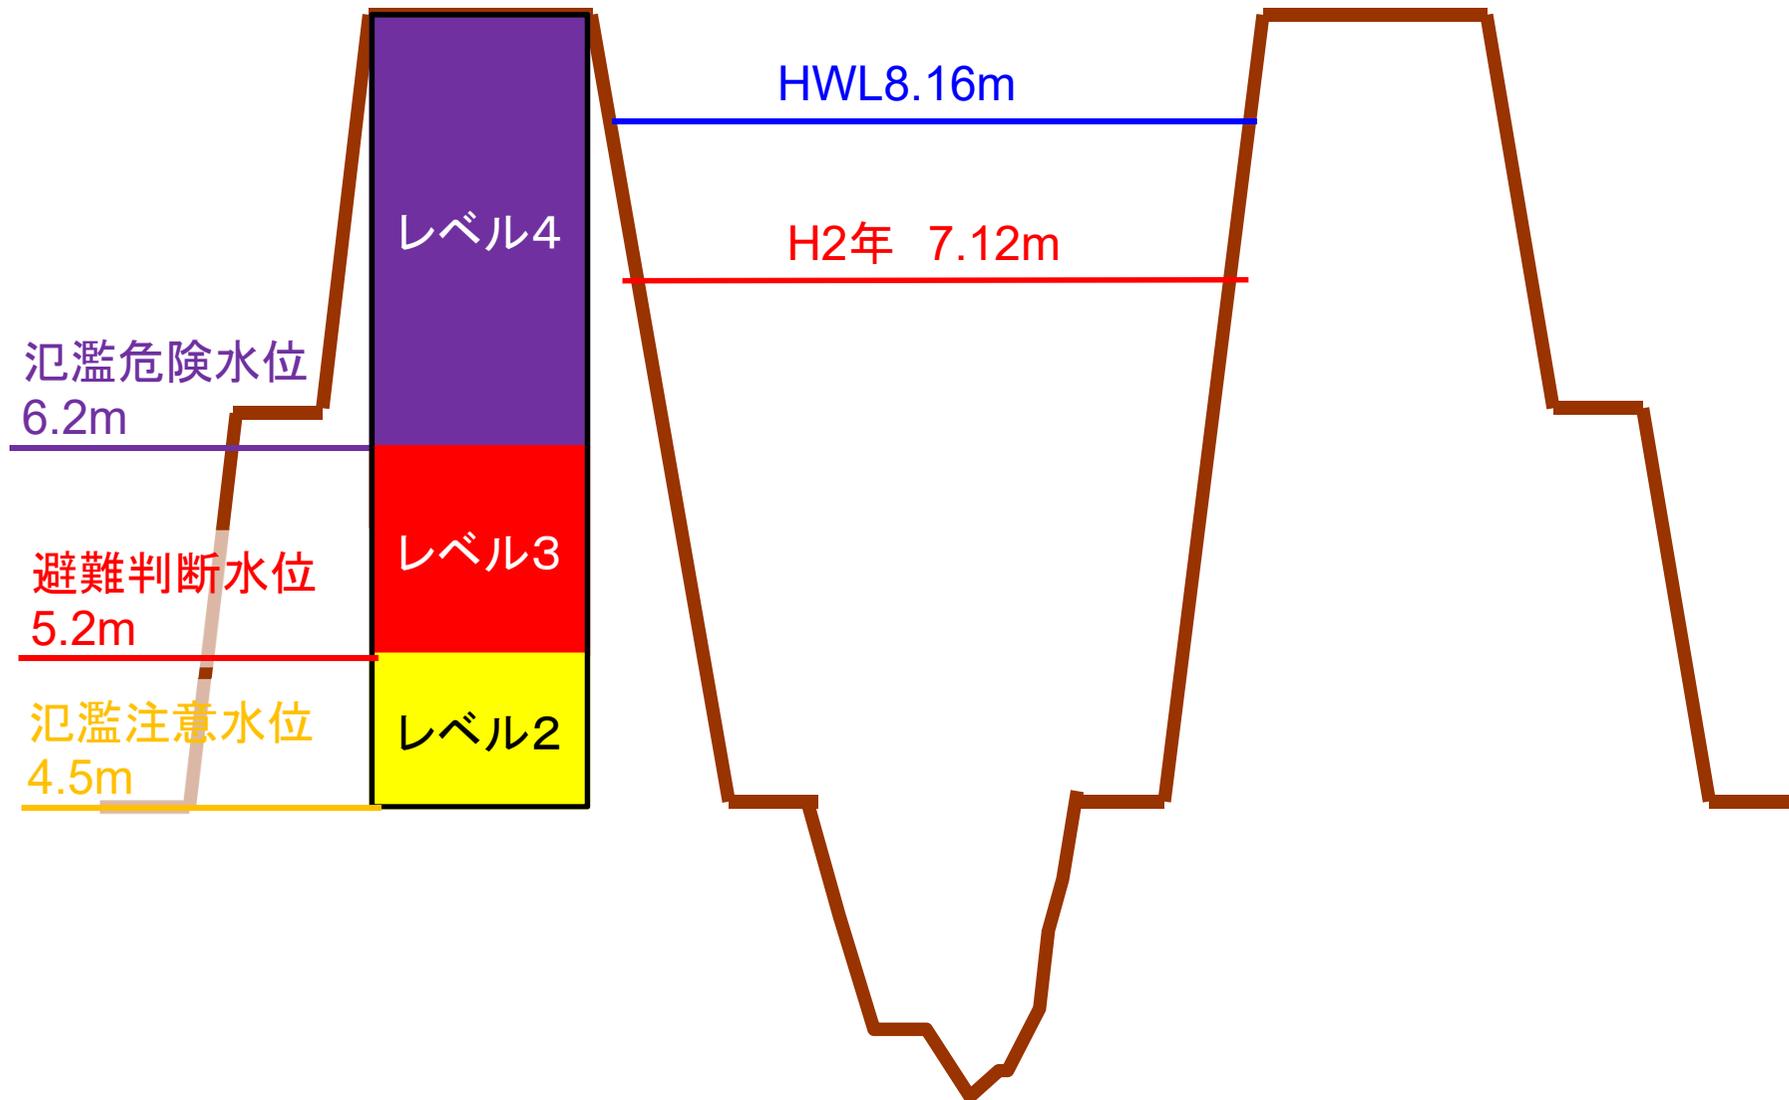
立野地点水位比較
