令和4年8月25日18時00分  
豊岡河川国道事務所

## 円山川の鶴岡第3樋管付近における堤防天端への立入り制限を実施（第1報）

場所：兵庫県豊岡市日高町鶴岡地先（円山川 左岸 23.1km付近）

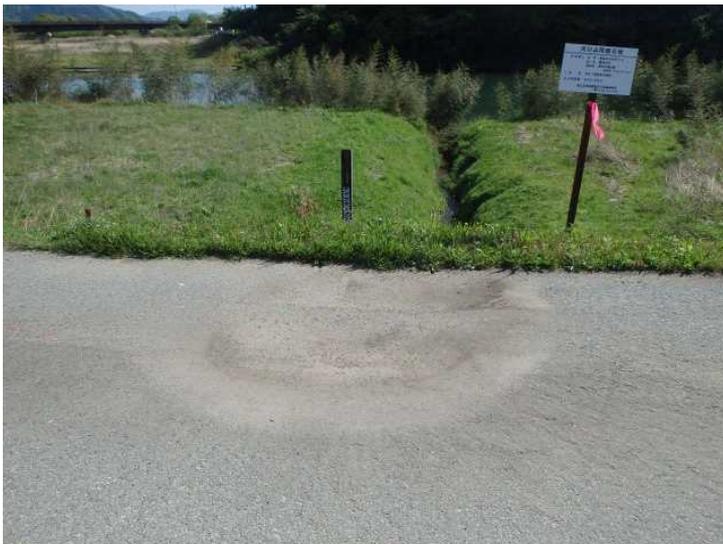
**【堤防天端の変状状況】**

堤防天端（河川管理用通路）の一部に最大約4cmの沈下

堤防天端の変状

状況：鶴岡第3樋管（豊岡市が管理する雨水排水用の樋管）付近の堤防天端の一部において約4cmの沈下が生じており、管渠内部にカメラを挿入して確認したところ管渠の上部に変形を確認。周辺の堤防天端で立入り制限中。

- ・堤防天端の不陸、管渠変状の原因及び堤防への影響については詳細調査を実施予定。
- ・調査結果及び今度の対応については判明次第、別途発表します。
