令和6年6月27日19時00分
近畿地方整備局
豊岡河川国道事務所

まるやまがわ やしろ
円山川の八代水門におけるNo.2ゲートのワイヤロープの変状について

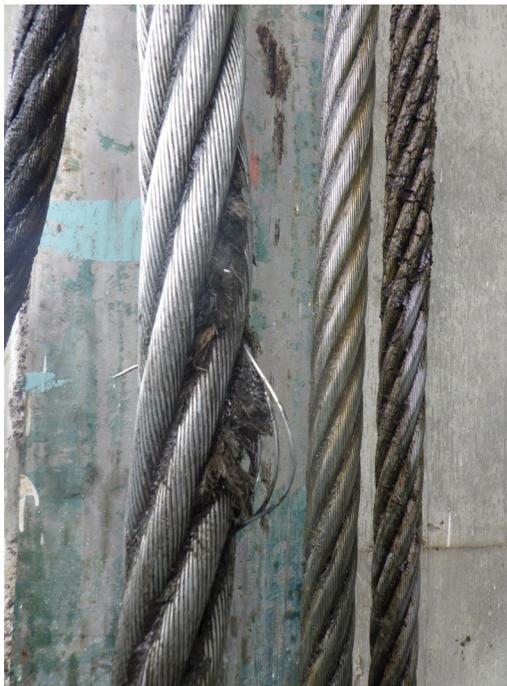
【ワイヤロープの変状】

状況: 八代水門のNo.2ゲートを開閉させるワイヤロープの一部がシーブ(滑車)から外れ、ワイヤロープを構成する「心綱^{しんづな}」と呼ばれる中心部材が表面に露出していることが確認されました。このままワイヤロープを使用すれば、破断に至ることから、ワイヤロープに負荷をかけないためにNo.2ゲートを全閉しています。

ワイヤロープを構成する「心綱」と呼ばれる中心部材が表面に露出

復旧に向けてワイヤロープと周辺部材を交換する予定です。

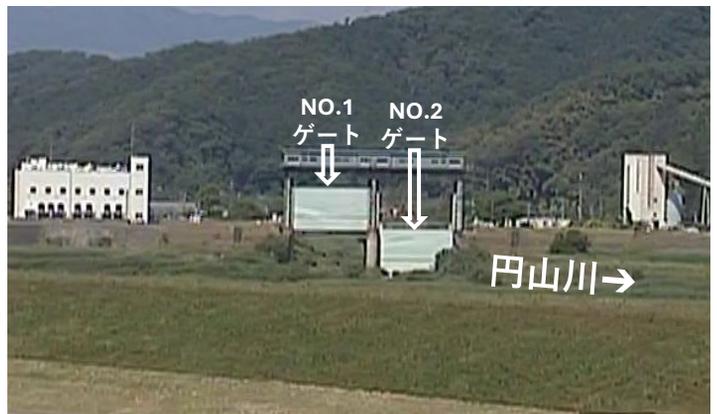
【八代水門 全景写真】

円山川下流側がNo.2ゲート（全閉中）
