城崎道路 技術検討会（第2回）
説明資料

国土交通省近畿地方整備局
豊岡河川国道事務所

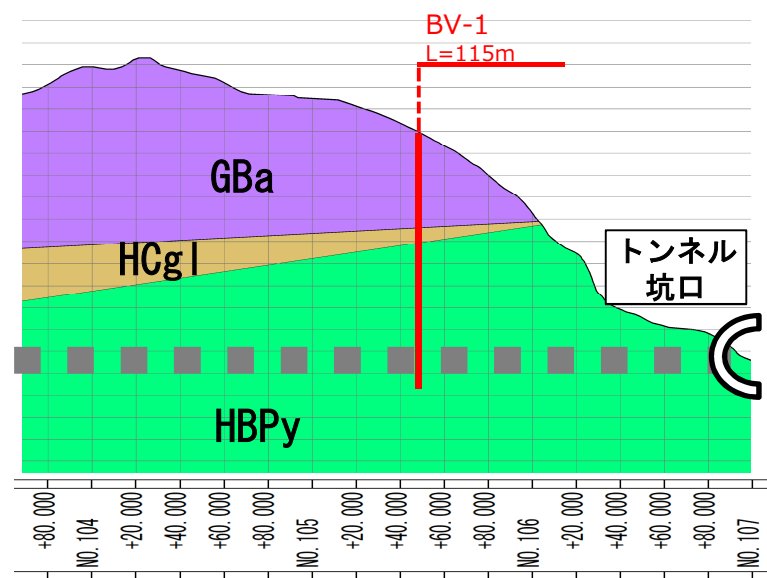
当初想定

- 地表付近に玄武岩が分布し、下位に北但層群の円礫岩を挟在し、トンネル計画高さ付近には、火山礫凝灰岩が分布
- 玄武岩は硬質で多数の亀裂が発達した状況を想定。
- 玄武岩は高透水性で、地下水は北但層群の上面付近を通じ移動している可能性が高い

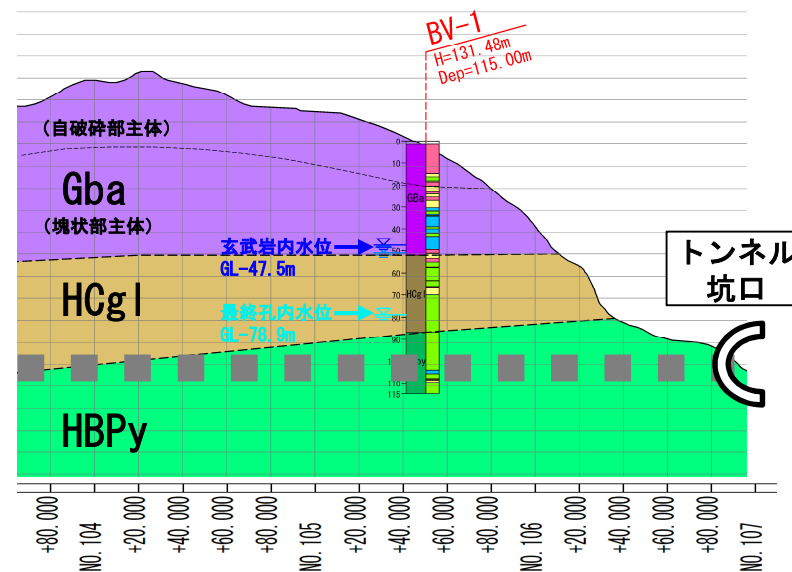
調査結果

- 地表から深度52mまで玄武岩 (GBa)、以深には北但層群に属する円礫岩 (HCgl)、火山礫凝灰岩 (HBPY) が分布。
- 玄武岩は自破碎状、塊状を示すものに大別され、強度特性も異なる。円礫岩、火山礫凝灰岩は、全体として割れ目の少ない新鮮・堅硬な岩盤が主体。
- 地下水位は、深度47m (玄武岩内) にて確認されたのち、掘削に伴い低下し、最終孔内水位は深度78.9mに分布。

- ①調査地点周辺の地質構成および地質構造
⇒ボーリング調査の結果、地表から深度52mまでは玄武洞玄武岩 (GBa)、以深には北但層群に属する円礫岩 (深度52~87m)、火山礫凝灰岩 (深度87m以深) が分布し、キャップロック構造を形成していることが確認された。
- ②トンネル計画高さ付近の地山性状
⇒トンネル計画高付近には、北但層群に属する火山礫凝灰岩が分布し、硬質な岩盤が主体となることが確認された。
⇒風化はほとんど認められない。一部割れ目に白~褐色脈 (熱水が通じた跡) が介在し、弱変質 (白濁化) した箇所も認められた。
- ③地下水分布、透水性状
⇒孔内水位は、深度47m付近 (玄武洞玄武岩内) で確認されたのち、掘削に伴い低下し、最終孔内水位は深度78.9mに分布。

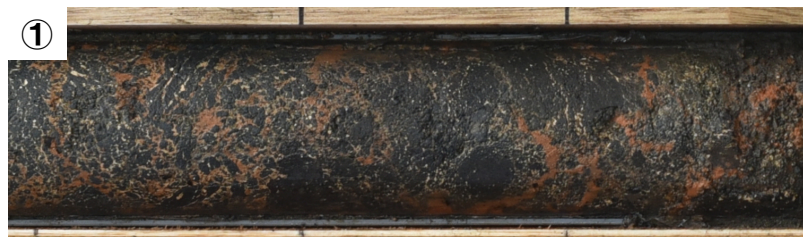
① 玄武洞玄武岩(自破碎状溶岩):GL-9.20~9.50m

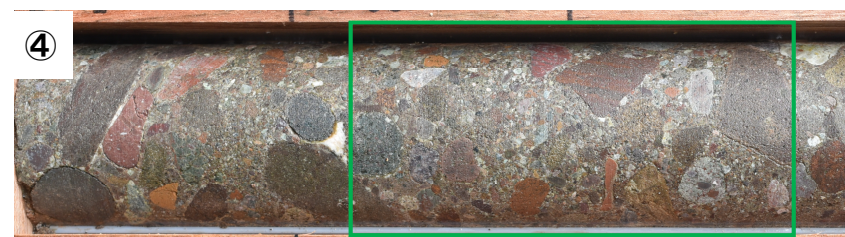
④ 北但層群(円礫岩):GL-60.00~60.30m
[一軸圧縮強度:14.5MN/m²、密度:2.470g/cm³、P波速度:3.17km/sec]

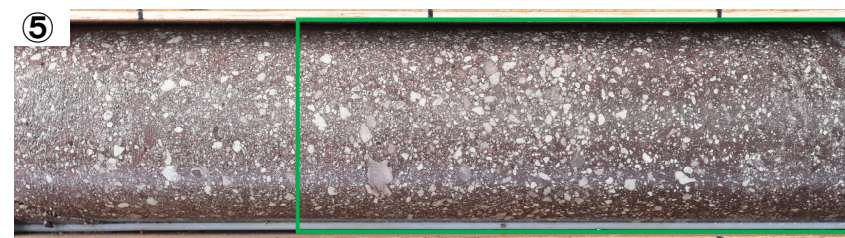
⑤ 北但層群(火山礫凝灰岩):GL-104.35~104.65m
[一軸圧縮強度:160.0MN/m²、密度:2.622g/cm³、P波速度:4.92km/sec]
