**令和2年度**

**紀の川水系河川整備計画に基づく事業等の進捗点検  
に関する報告**

**和歌山河川国道事務所  
紀の川ダム統合管理事務所**

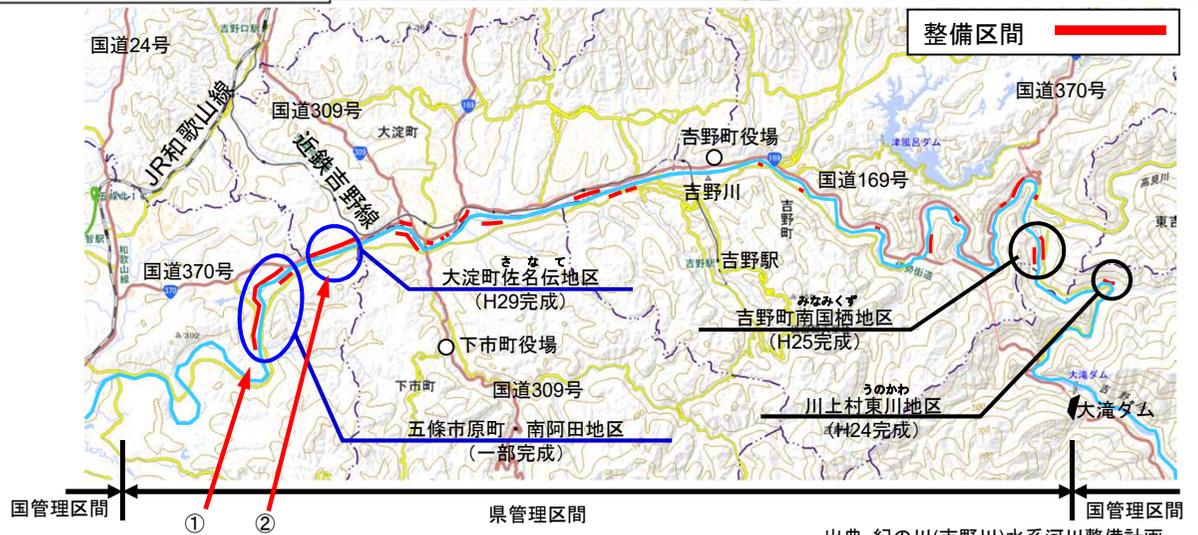
▲奈良県管理区間の堤防整備状況

①五條市南阿田 ②大淀町佐名伝	
計画整備延長	3.52 km	
整備延長	~H25	1.42 (40%)
	H26	0.3 (49%)
	H27	0.4 (60%)
	H28	0.56 (76%)
	H29	0.08 (78%)
	H29-H30	0.3 (87%)
残整備	0.46 (13%)

点検項目	洪水調節施設の整備
観点・指標	【観点】 大滝ダム下流の流下能力状況 【指標】 ダムの放流量
その他	(奈良県管理区間の堤防整備状況) 令和元年度は、護岸の植生工事のみを実施し、堤防の整備延長はなかった。
	<p>▲奈良県管理区間の堤防整備状況 (奈良県提供資料より作成)</p>

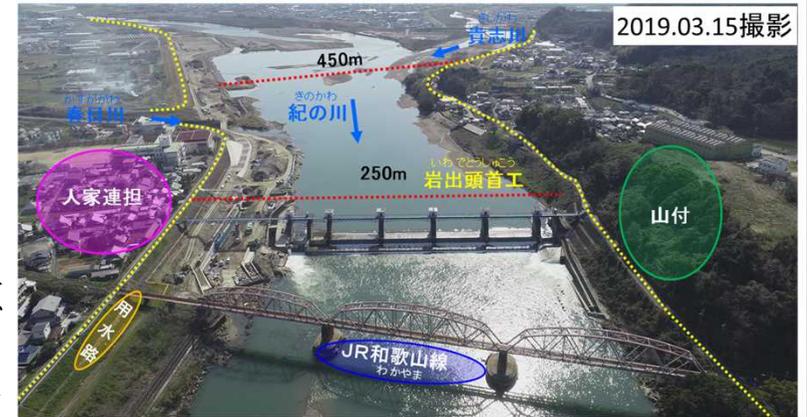
県名	狭窄部名	狭窄部位置	
		距離標	地区名
和歌山県	岩出狭窄部	16.9k	岩出市船戸
	藤崎狭窄部	29.2k	紀の川市藤崎
	小田狭窄部	44.6k	橋本市高野口町小田

- 岩出狭窄部は、整備計画目標流量に対して治水上ネックとなっている最下流に位置しており、上下流バランスを考慮した整備手順から優先的に対策を実施する必要がある。
- 岩出狭窄部対策の現地調査(測量、地質)、対策案検討を実施しており、堰管理者である農政局などの関係機関との協議等を踏まえ、狭窄部対策の進捗を図っている。

点検結果	<ul style="list-style-type: none"> <li>岩出狭窄部対策は概ね5年間で整備を終える予定とし、その他の狭窄部対策も合わせて、上下流バランスを考慮しながら下流部から引き続き整備を進めていく。</li> <li>令和元年度は、岩出狭窄部の河道掘削を実施した。狭窄部対策完了後は、流下能力が整備計画目標流量相当 (貴志川合流点下流 : 8, 500m<sup>3</sup>/s 合流点上流 : 6, 300m<sup>3</sup>/s) に向上する。</li> </ul>
------	--

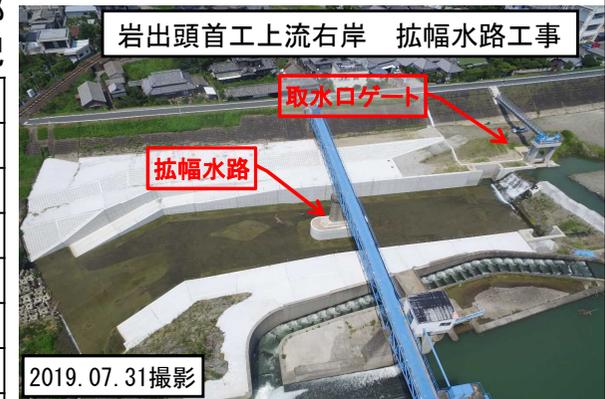
▲ 岩出狭窄部対策の進捗状況

年度	実施内容
H25	現地調査・対策案の検討に着手
H26	水理模型実験を実施
H27	関係機関協議とともに設計に着手
H28	対策事業の起工式を挙( H28. 10. 10)。護岸整備・河道掘削 (V=57, 200m <sup>3</sup> ) を実施
H29	拡幅水路整備・護岸整備・河道掘削 (V=66, 500m <sup>3</sup> ) を実施
H30	拡幅水路整備・河道掘削 (V=325, 400m <sup>3</sup> ) を実施
R1	河道掘削 (V=188, 400m <sup>3</sup> ) を実施

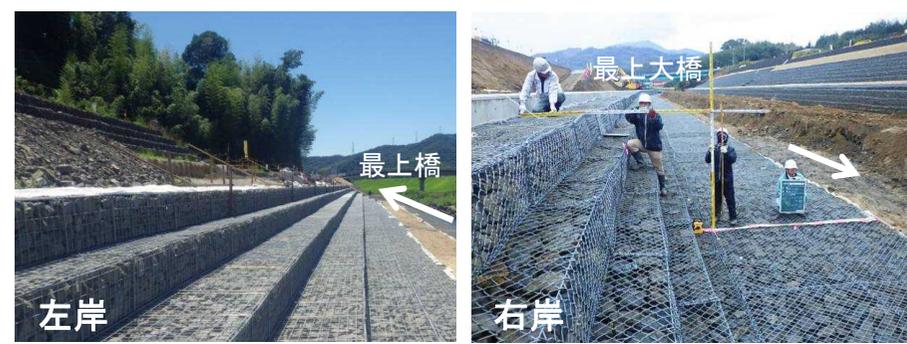
▲柘榴川の護岸施工状況

年度	実施内容
H10	地すべり区間以外 (合流点～最上橋) について整備完了
H18	県が地すべり対策事業として着手
H21	地すべり対策事業との一体整備に係る工事に関する協定締結 「河道掘削事前処理の地すべり対策」と「県による地すべり対策」を同時施工
H22	河道掘削事前処理の地すべり対策完了
H25	和歌山県にて地すべり対策箇所のモニタリング実施
H26	最上橋上流部の河道整備に着手
H27	柘榴川河道整備L=150m(左岸) 整備済み
H28	柘榴川護岸整備L=230m(左岸) 整備済み 柘榴川護岸整備L=310m(右岸) 整備済み

点検結果	<p>・平成28年度に、柘榴川護岸整備L=230m(左岸)、柘榴川護岸整備L=310m(右岸)を実施し、七瀬川、柘榴川の支川対策については、河川整備計画に位置付けた整備内容は完了している。</p>
------	--

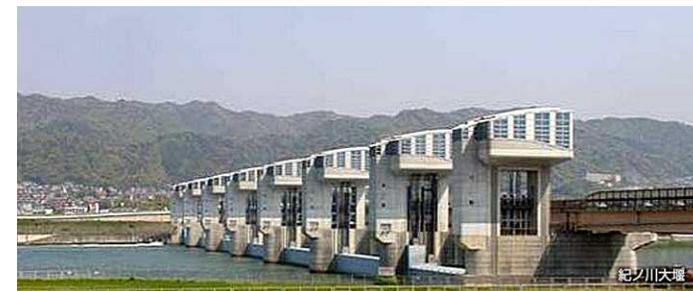
▲ 紀の川大堰

- 【指標⑦-1】
- ・堤防の要対策区間については、H24年度に対策を完了した。
- ・紀の川大堰は、H29年度に耐震詳細設計を実施。対策は完了していない。
- ・樋門耐震の必要な全7樋門について、H28年度に対策を完了した。
- ・有本揚排水機場は、H27年度に耐震照査を行うとともに、耐震詳細設計を実施。対策は完了していない。

- 【指標⑦-1】
- ・堤防の耐震対策：要対策区間である左岸1.7kmについて平成24年度に対策を完了した。右岸は対策不要。
- ・樋門の耐震対策（L2津波遡上区間）：平成28年度に河川整備計画に位置付けた樋門耐震対策は完了した。
- ・堰、排水機場の耐震対策：紀の川大堰及び有本揚排水機場の耐震詳細設計を実施済み。対策は未完。
- 【指標⑦-2】
- ・電気・通信機器の耐震対策：平成28年度の機器の耐震対策（2箇所）実施により、河川整備計画に位置付けた電気通信機器の耐震対策は完了した。

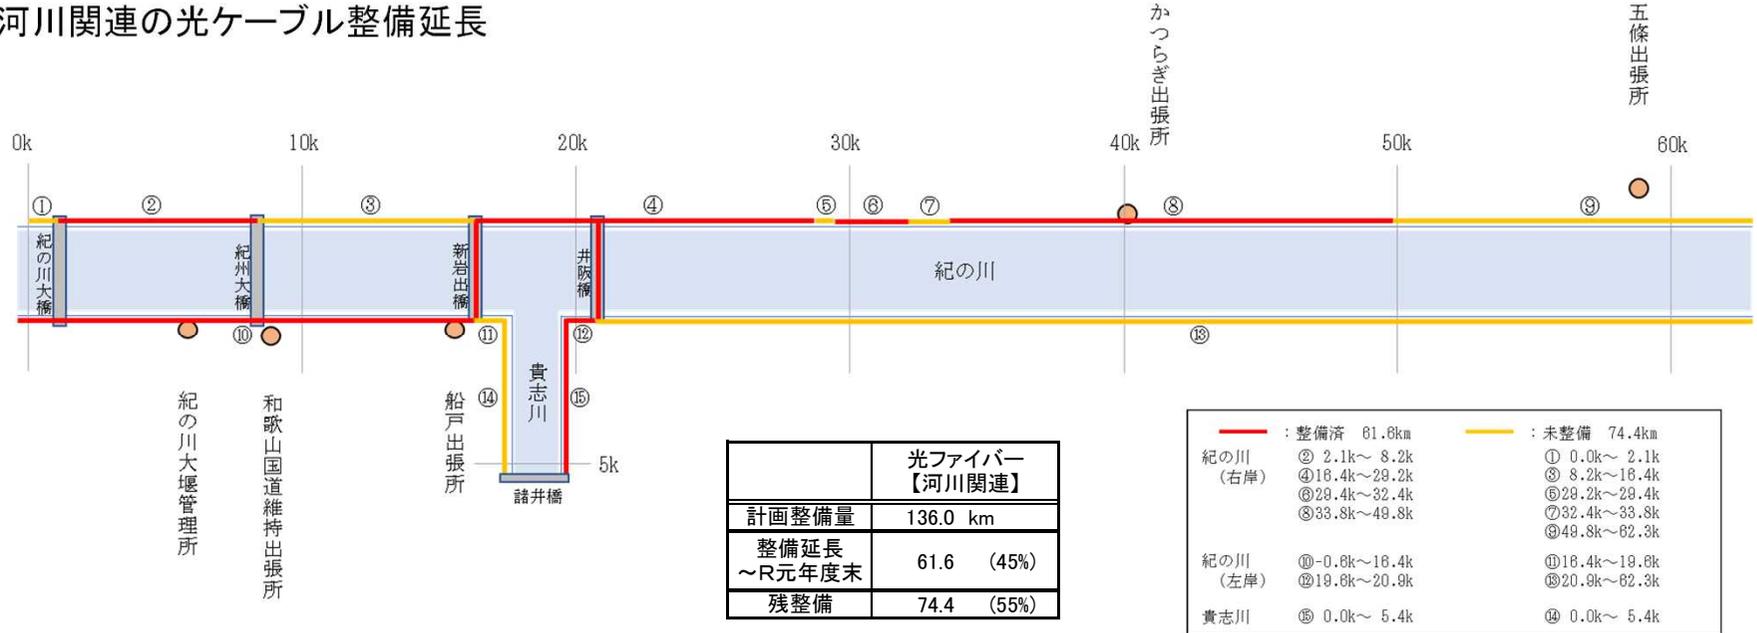
## 【光ファイバーの整備延長】 ▼河川関連の光ケーブル整備延長

- ・今後も光ファイバーやCCTVの整備を継続的に進めていく。
- ・大滝ダムより上流の光ファイバー未整備区間の整備については、必要性を検討していく。

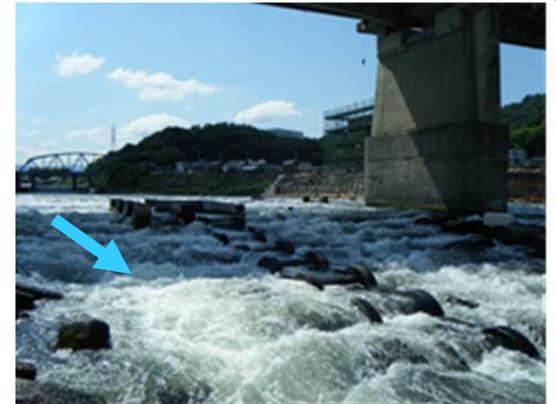
▲岩出橋 階段式魚道

指標	内容
移動障害の実態調査内容 ・ 障害箇所数	<ul style="list-style-type: none"> <li>紀の川本川においては、平成25年度～令和元年度のアユ遡上・降下実態調査より、岩出橋、大川橋において移動障害状況を確認した。岩出橋、大川橋共に魚道より護床工を通り多くの遡上が観測されている。</li> <li>紀の川の直轄管理区間内の河川横断施設において、遡上不可と評価された施設は無かったが、ゴミ等の問題により遡上障害となりうる事象等は確認された。</li> </ul>
関係機関と連携した落差解消の取り組み内容	<ul style="list-style-type: none"> <li>支川合流部（樋門・樋管等を含む）においては、今後、河川管理者と施設管理者等の関係機関と連携して、移動障害の実態を調査していく。</li> </ul>
施設管理者と連携した魚道機能保全の取り組み内容

点検結果	<p>引き続き、移動障害を生じさせる可能性のある構造物等について実態を把握し、遡上障害の対策や機能回復を行い、移動経路を確保するなど、魚類等の移動環境の改善に努めていく。</p>
------	---

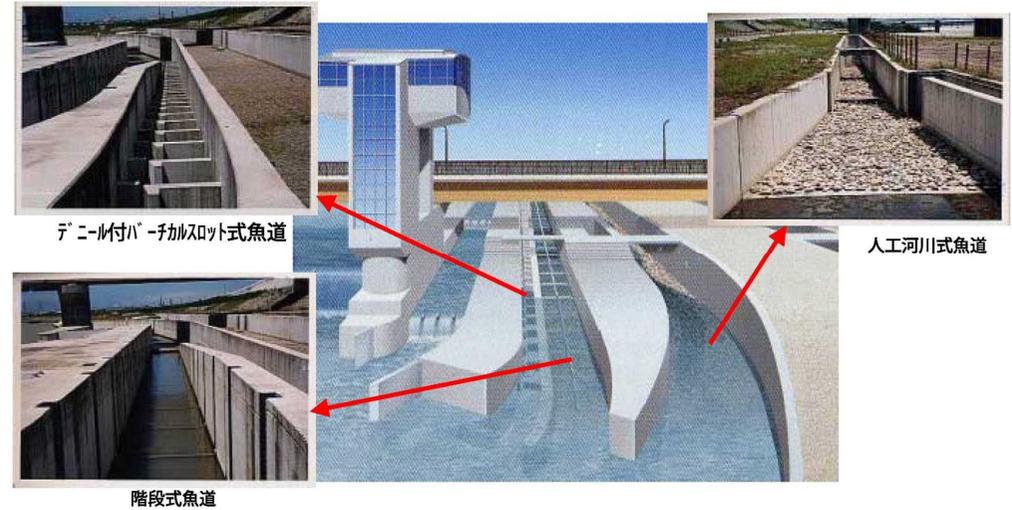
▲紀の川大堰の多様な魚道設置例

- 紀の川は、「魚がのぼりやすい川づくり推進モデル事業」のモデル河川に指定され、河川管理者と堰等の施設管理者が連携を図りつつ、魚道の設置や落差の改善等を実施してきた。その結果、河口から奈良県五條市の国管理区間の上流端まで、生物移動の連続性が確保されている。
- 紀の川大堰地点では、アユの遡上動向を把握するため、左右岸に設置している魚道において、遡上調査を継続的に実施している。
- 令和元年度は、アユの推定遡上数が過去2ヶ年と比較すると少なかったが、それ以前とは同程度の824万尾であった。

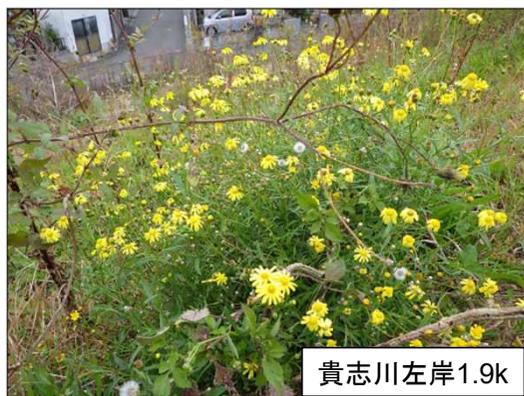
貴志川左岸1.9k

外来種の駆除（植生）について、紀の川管内では7つの維持業者に分かれており、それぞれの担当範囲において外来種を確認したら駆除を行っている。

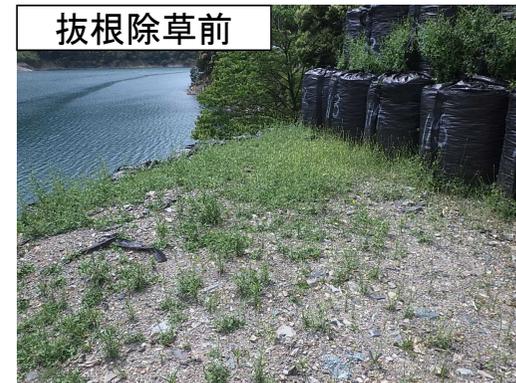
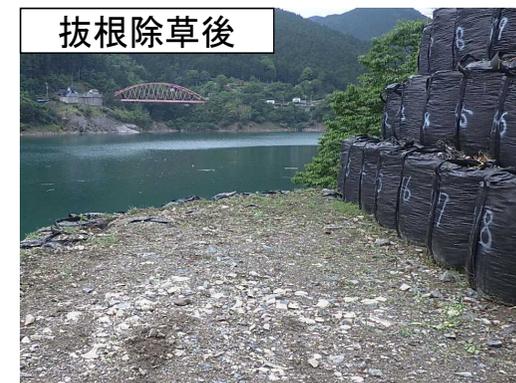
▲大滝ダム管理区間における特定外来生物の抜根除草状況（令和元年5月）

点検項目	外来種対策		
進捗状況 (4. 外来種対策状況)	<b>【大滝ダム】</b>		
	対象種	年度	外来種（特定外来生物）の調査状況
	魚類	H25, H26	オオクチバスの1種を確認
		H30	ブルーギルとオオクチバスの2種を確認
	鳥類	H25, R1	ソウシチョウを確認
	植物	H25, H26	オオカワヂシャ、オオキンケイギク、ナルトサワギクの3種を確認
		H27	オオキンケイギク、ナルトサワギクの2種を確認
		H29-H30	オオカワヂシャ、オオキンケイギク、ナルトサワギクの3種を確認。一部駆除を実施。
	年度	駆除の状況	
	H26	ナルトサワギクの一部駆除を実施	
H27	オオキンケイギク、ナルトサワギクの一部駆除を実施		
H28, 29	外来種駆除は実施していない		
H30	・ナルトサワギクの一部駆除を実施		
	・オオキンケイギク、ナルトサワギクを対象とした外来種駆除・植生転換計画の策定及び現地実証を実施		
	・魚類調査時にオオクチバスを駆除		
R1	ナルトサワギクの巡視及び駆除（40L×70袋）を実施

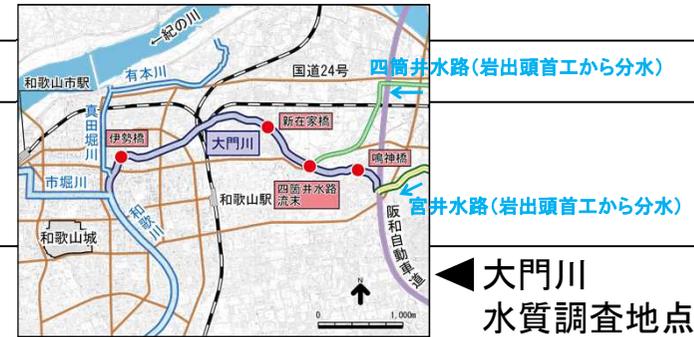
- ・大門川の水質改善に向けて、国交省・県・農水・市・土地改良区・地区住民により、「大門川環境用水導入検討会」を平成23年度に設立し、岩出頭首工から農業用水路を活用した導水に向けた検討を行っている。
- ・長期的な導水を行うことにより、環境基準値を満足する水質改善効果を再確認するとともに、より少ない導水量による水質改善が可能であることが平成28年度に確認できた。

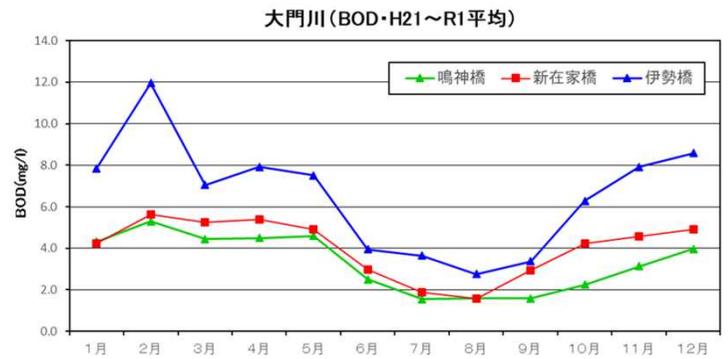
▲大門川における水質 (月別平均値)

年度	導水の取り組み内容等
H24~	・地元自治会との調整を行いながら、大門川における試験導水を実施し、水質は改善してきている。
H28	<ul style="list-style-type: none"> <li>・長期的な導水による水質改善効果を検証するため、岩出頭首工から農業用水路を用いて試験導水を実施。</li> <li>・試験導水は、2.0m<sup>3</sup>/sを約2週間、3.0m<sup>3</sup>/sを約2週間の2パターンで計画していたが、2.0m<sup>3</sup>/sを約2週間の試験導水は、紀の川本川の流況が取水の条件を満たさなかったため中止。3.0m<sup>3</sup>/sを約2週間の試験導水は計画通り実施。</li> </ul>
H29~ R1	・岩出頭首工から農業用水路を活用した本格導水に向けて関係機関と協議を行った。

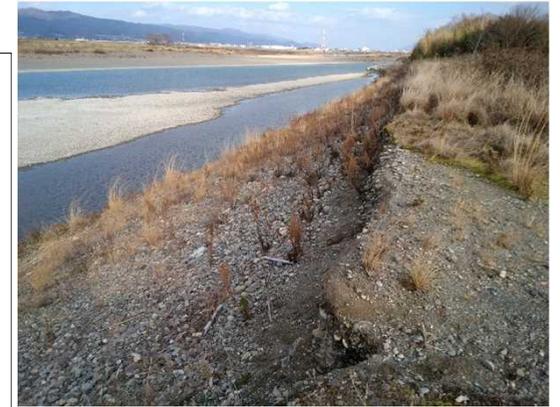
▲堤防点検の様子

※堤防、護岸の点検結果については、平成25年河川法改正における河川管理者の維持・修繕の義務化や「施設の健全性を正しく把握するための考え方や基準等の整備・見直しの推進」等の平成25年社会資本整備審議会答申を踏まえ、平成27年度から「堤防等河川管理施設の点検評価要領（案）」に基づき実施することとなった。

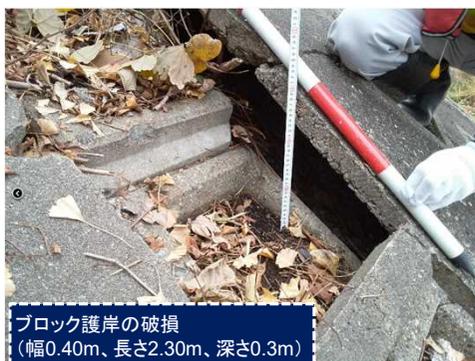
・ B区分 (R1年度点検、R7.0k+150m)

ブロック護岸の破損  
(幅0.40m、長さ2.30m、深さ0.3m)

- ・ 令和元年度は、補修実施箇所は無かった。
- ・ 河川維持管理計画に基づき日常の維持管理を実施している。
- ・ 河川管理施設の老朽化等から毎年のように損傷箇所を発見している。補修については、損傷の規模や緊急性等を考慮し、実施している。

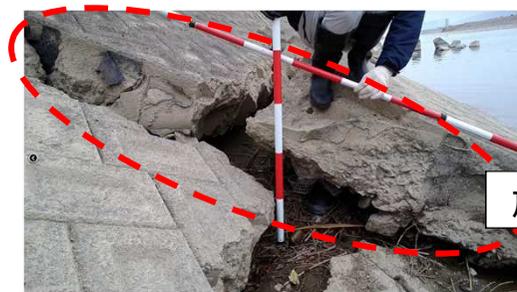
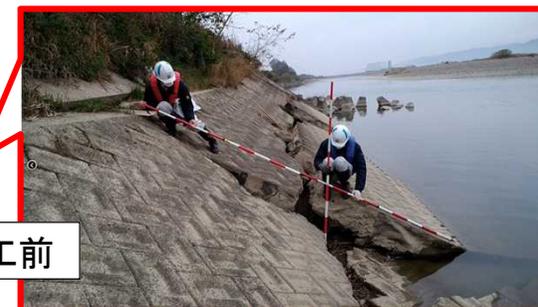
・ C区分 (R1年度点検、L14.80k+36m)

ブロック護岸の破損  
(幅8.00m、長さ100.00m、高さ3.00m)

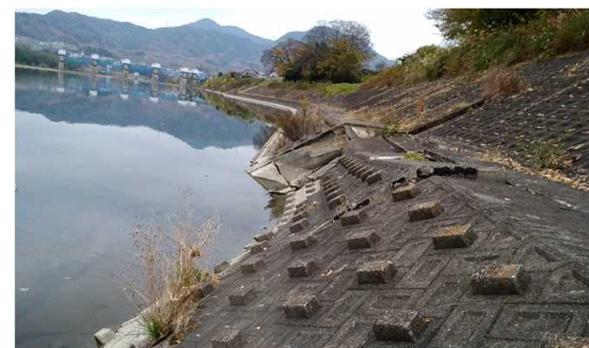
・ D区分 (R1年度点検、R45.00k)

ブロック護岸の破損  
(幅5.00m、長さ11.00m、高さ1.60m)

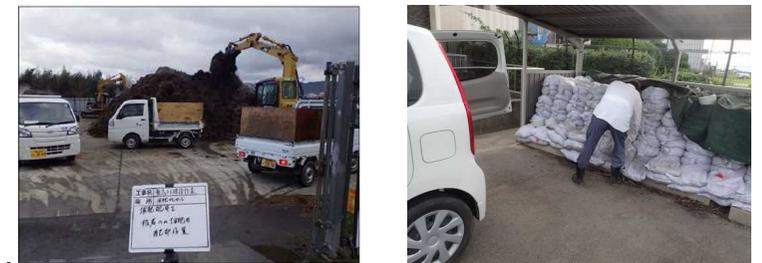
▲除草作業により発生した刈草の堆肥化 (処分費のコスト削減) (R1の状況)

- 堆肥化については住民からの問い合わせも多く、10kg詰め肥料袋にしての配布や、トラック等での引き取りに応じて積込みを行った。
- 堆肥化した刈草は、住民の方々に配付及びほ場整備の堆肥としてご利用いただきました。
- また、コスト削減の取り組みとしてヤギ除草を試行している。

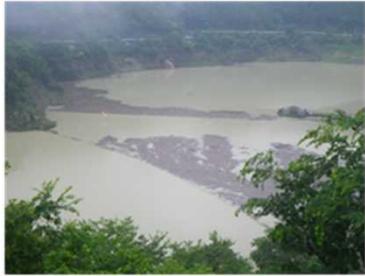
点検項目	貯水池管理															
観点・指標	<p>【観点】 貯水池の維持管理状況</p> <p>【指標】 流木の撤去率（量） 流木の有効活用の取り組み内容</p>															
進捗状況 (3. 貯水池管理状況)	<p>【流木の撤去率（量）】</p> <ul style="list-style-type: none"> <li>貯水池については毎日点検を実施し、防災操作に支障の出る流木等を監視しており、網場に貯留した流木は集積・撤去を実施。</li> </ul> <div style="display: flex; justify-content: space-around;"> <div style="text-align: center;">

<p>▲流木処理前の状況</p> </div> <div style="text-align: center;">

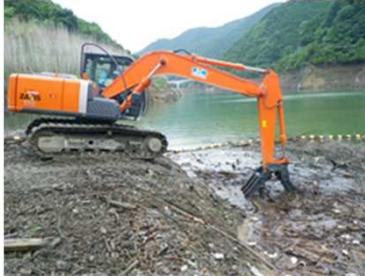
<p>▲引き上げ状況</p> </div> </div> <div style="display: flex; justify-content: space-around;"> <div style="text-align: center;">

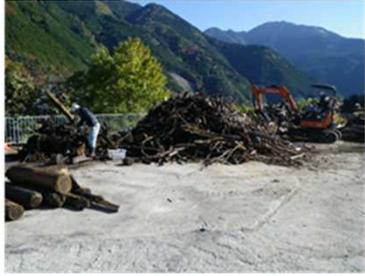
<p>▲引き上げ後の集積</p> </div> <div style="text-align: center;">

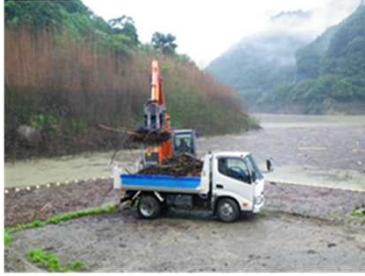
<p>▲流木の積込・搬出</p> </div> </div> <div style="text-align: center; margin-top: 20px;">
