平成29年度 紀の川流域懇談会

紀の川水系河川整備計画に基づく事業等の進捗点検 に関する報告

近畿地方整備局

平成29年の出水概要報告

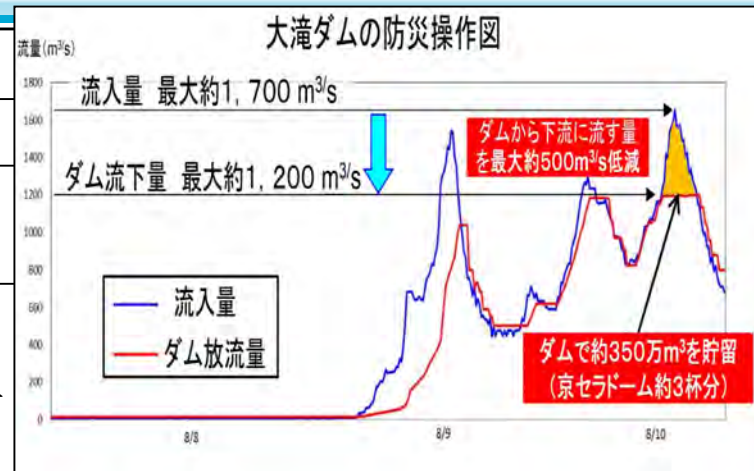
点検項目	洪水調節施設の整備
観点・指標	【観点】 大滝ダム下流の流下能力状況 【指標】 ダムの放流量
進捗状況 (1. 洪水調節施設の整備状況)	(現況) <ul style="list-style-type: none"> 大滝ダムの洪水時の最大放流量は1,200m³/s。 平成26年8月の台風11号、平成27年7月の台風11号において防災操作を実施。 平成28年度は、防災操作を実施すべき洪水は発生なし。

▲ 平成26年8月台風11号 大滝ダムの防災操作の事例
