令和元年度 紀の川流域懇談会

紀の川水系河川整備計画に基づく事業等の進捗点検 に関する報告

和歌山河川国道事務所
紀の川ダム統合管理事務所

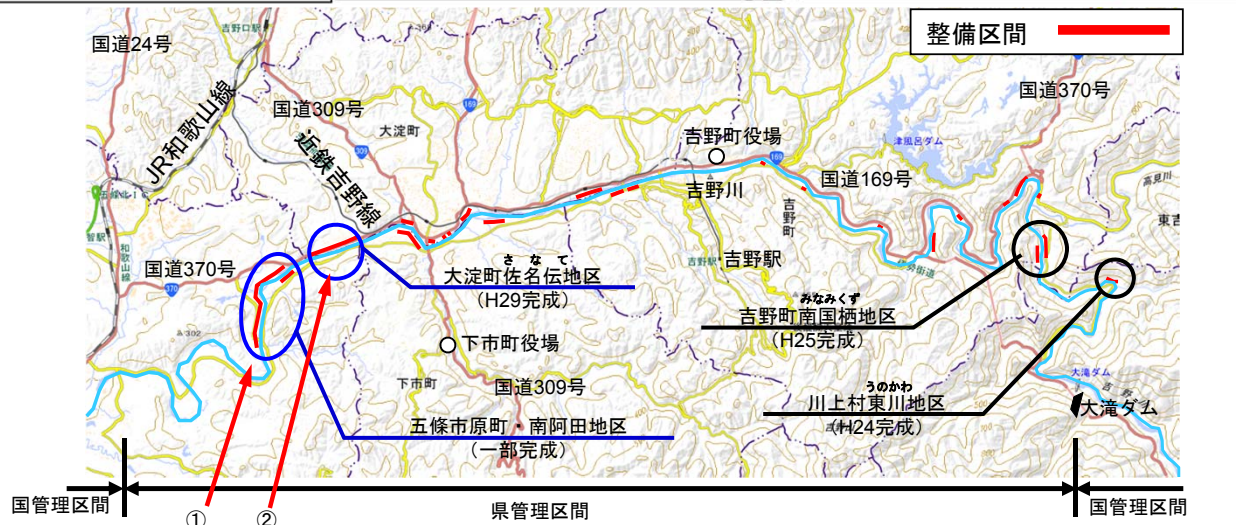
▲整備箇所位置図

①五條市南阿田 ②大淀町佐名伝	
計画整備延長	3.52	km
整備延長	~H25	1.42 (40%)
	H26	0.3 (49%)
	H27	0.4 (60%)
	H28	0.56 (76%)
	H29	0.08 (78%)
H29-H30	0.3 (87%)	
残整備	0.46	(13%)

▲奈良県管理区間の堤防整備状況

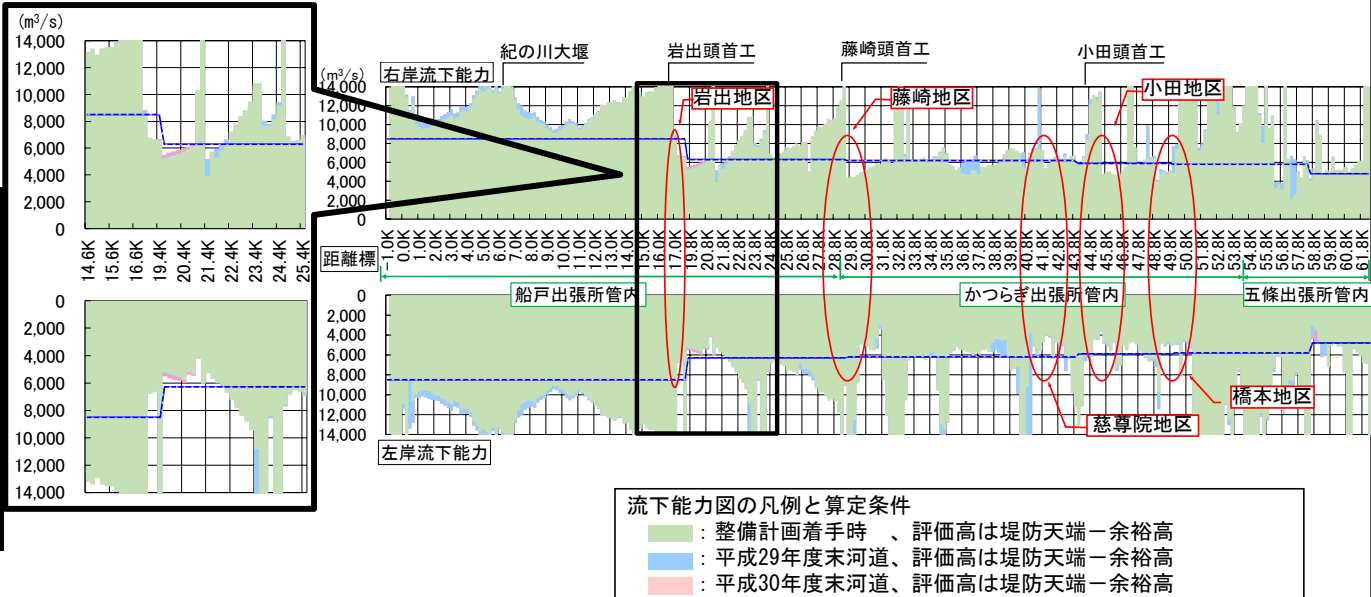
点検項目	河道の整備																				
観点・指標	<p>【観点】 河道掘削・樹木伐採状況</p> <p>【指標③-1】 河道掘削の実施箇所・土量、(河道掘削前後の) 流下能力</p> <p>【指標③-2】 樹木伐採の実施箇所・面積、(樹木伐採の実施前後の) 流下能力</p>																				
進捗状況 (2. 河道の整備状況)	<p>【指標③-1】</p> <ul style="list-style-type: none"> 平成30年度は、岩出狭窄部の河道掘削を325,400m³実施。

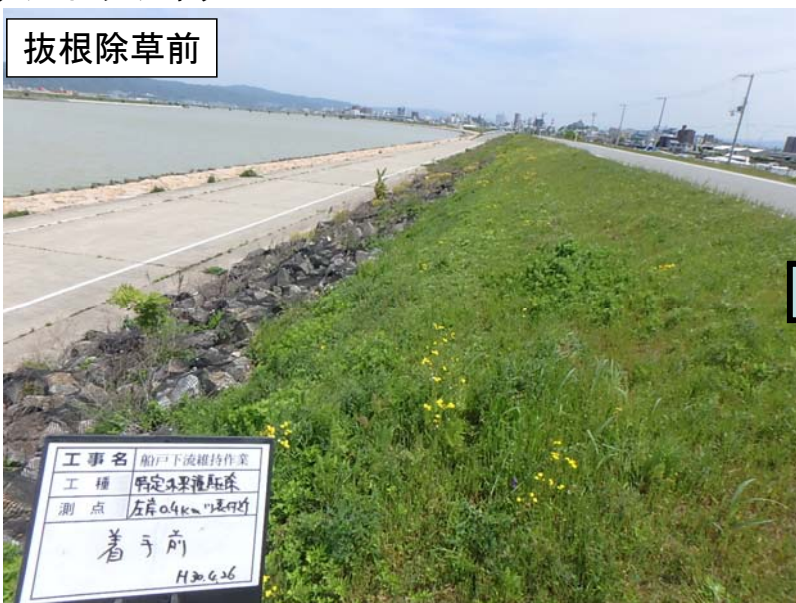
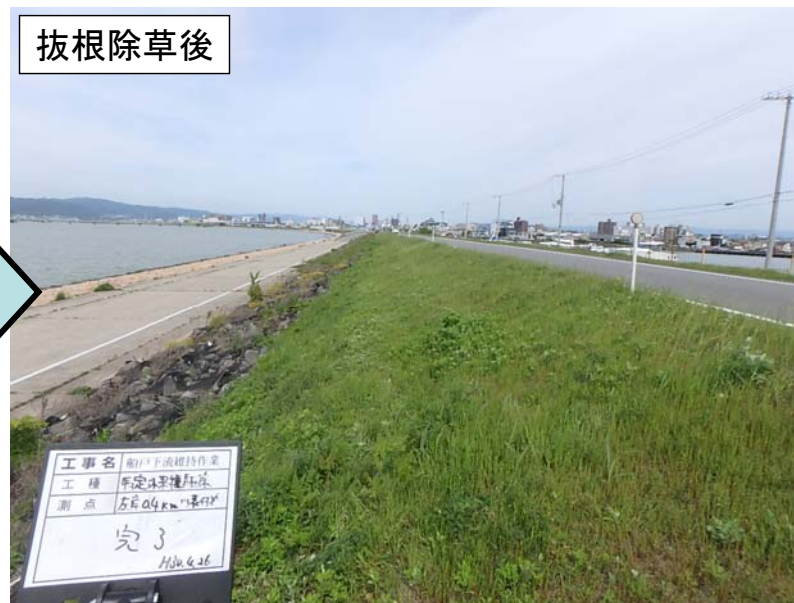
▲紀の川（0.4k左岸）における特定外来生物の抜根除草状況（平成30年度）

抜根除草前

抜根除草後

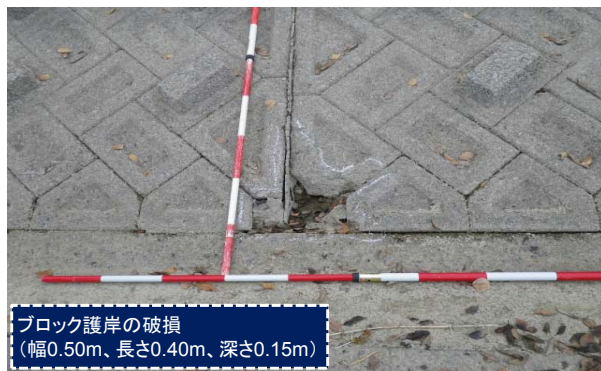
・ B区分 (H27年度点検、44.80k+80m)

破損状況

- ・ 平成30年度は、補修実施箇所は無かった。
- ・ 河川維持管理計画に基づき日常の維持管理を実施している。
- ・ 河川管理施設の老朽化等から毎年のように損傷箇所を発見している。補修については、損傷の規模や緊急性等を考慮し、実施している。

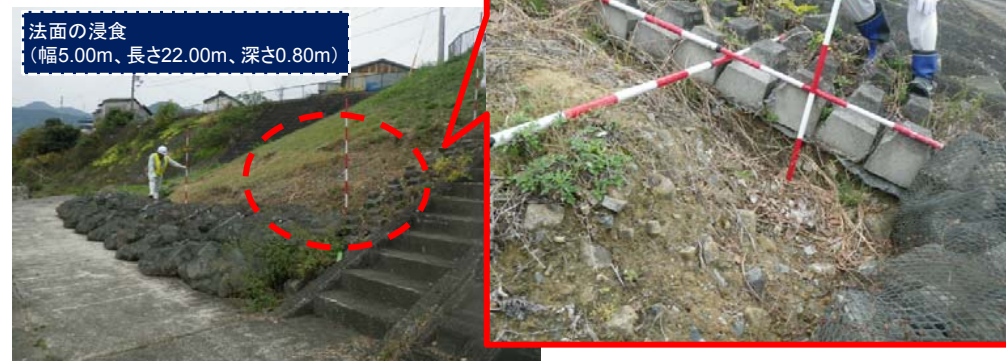
・ C区分 (H27年度点検、44.80k+50m)

破損状況

補修工事※の実施後

※小田地区法面補修工事 L=22m (H28年度)

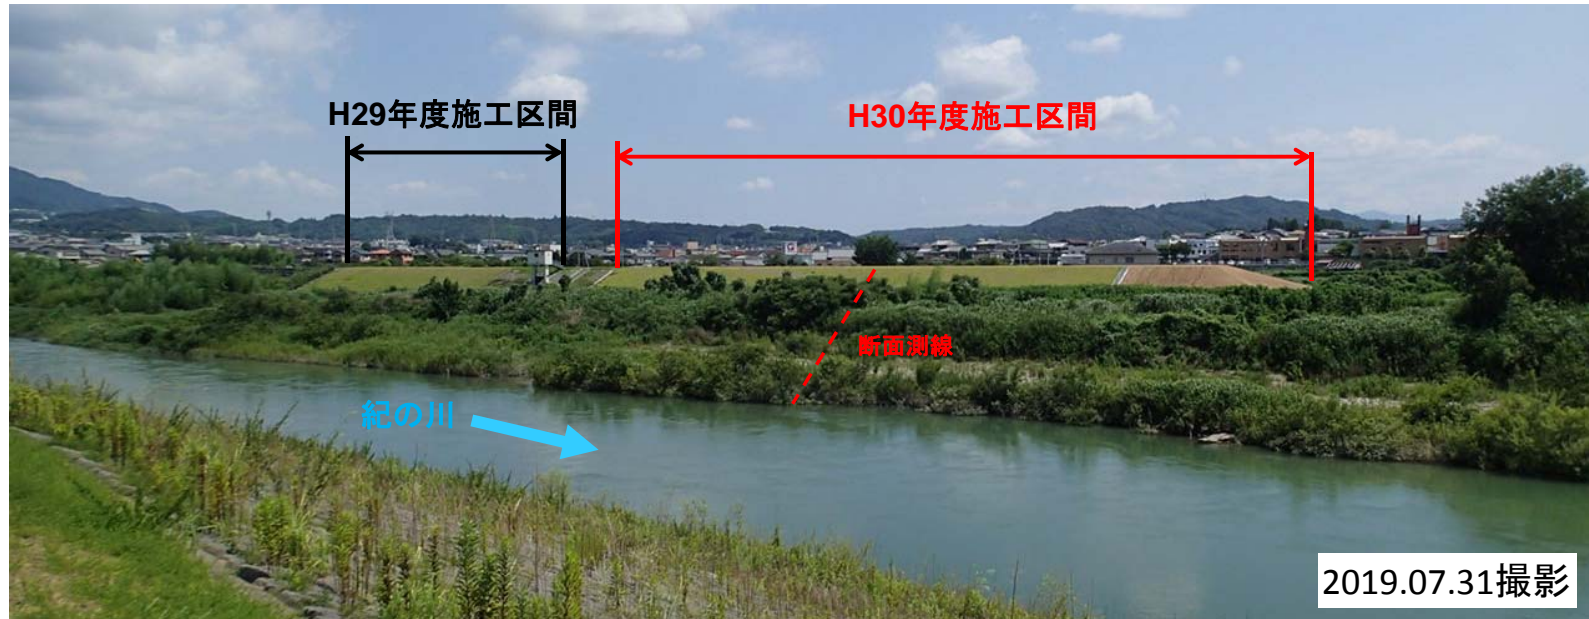
野原西地区の堤防整備（築堤・護岸）

H30年度施工前

H30年度施工後

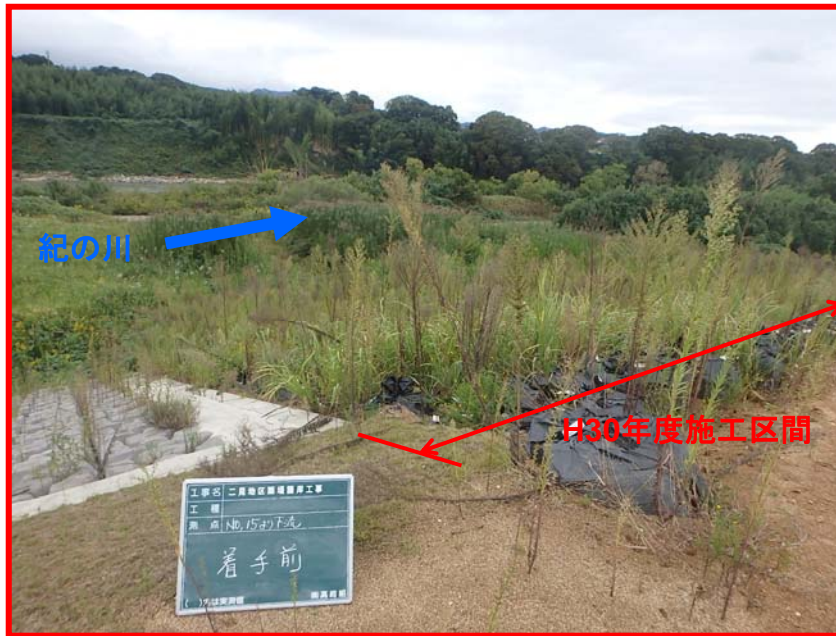
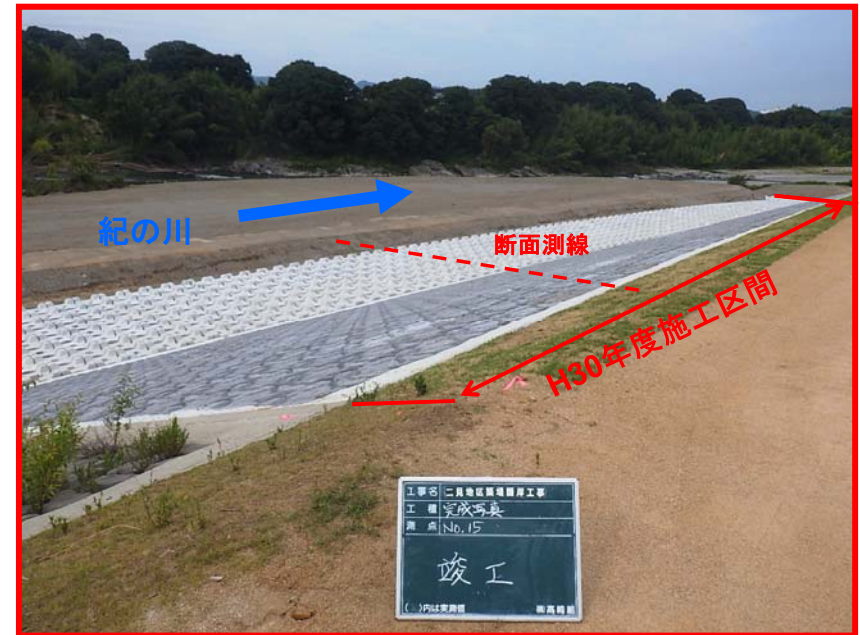
二見地区の堤防整備(築堤・護岸)

H30年度施工前

H30年度施工後

築堤部の代表断面図(上記測線)

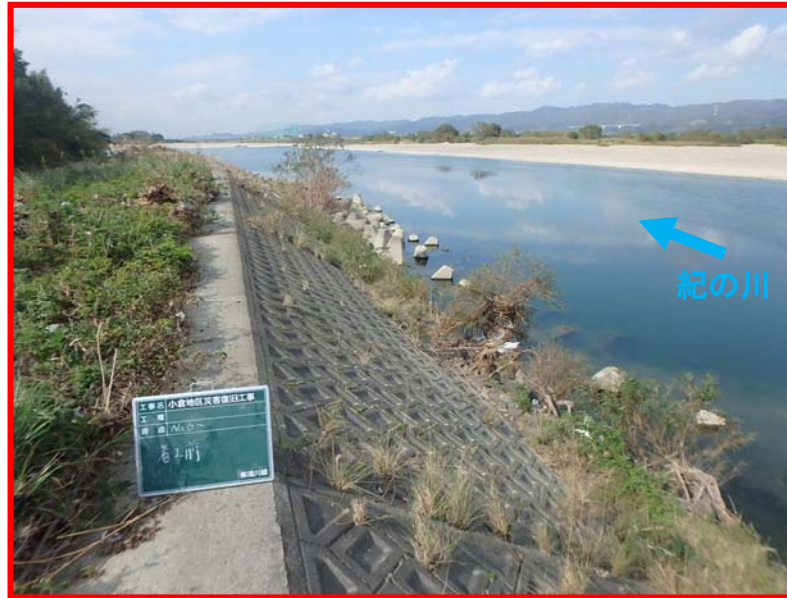
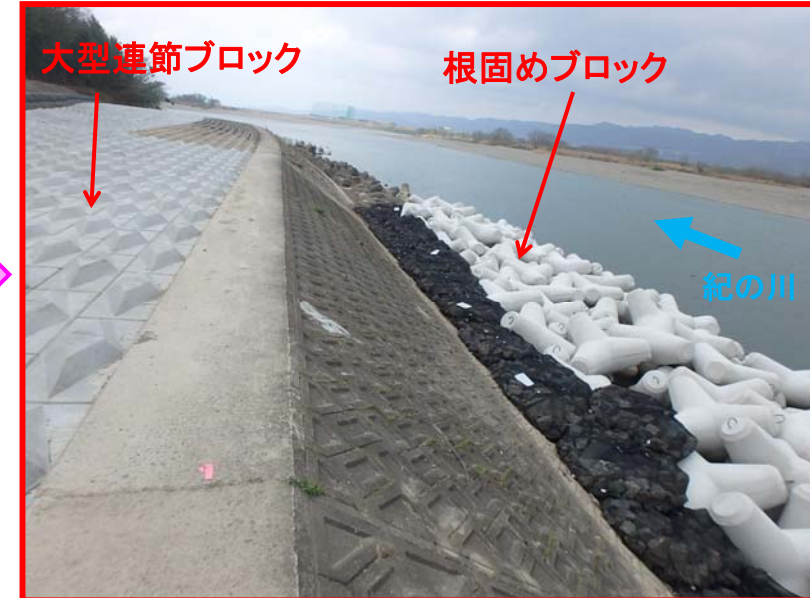
小倉地区の災害復旧工事

- ・災害で流失した根固めブロックを製作し、据付けを行う工事を実施しました。

施工前

施工後

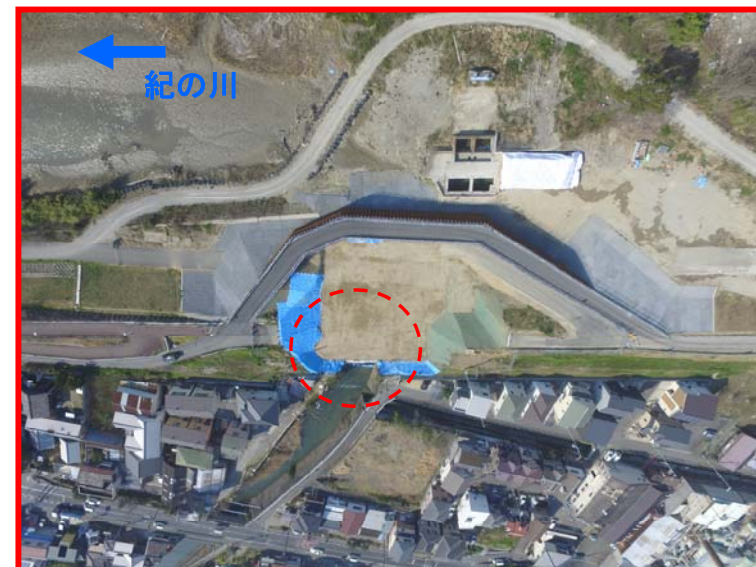
嘉家作樋門の撤去

- ・老朽化した嘉家作樋門の撤去工事を実施しました。（樋門の撤去に伴い、堤防の開削を実施）

施工前

施工後

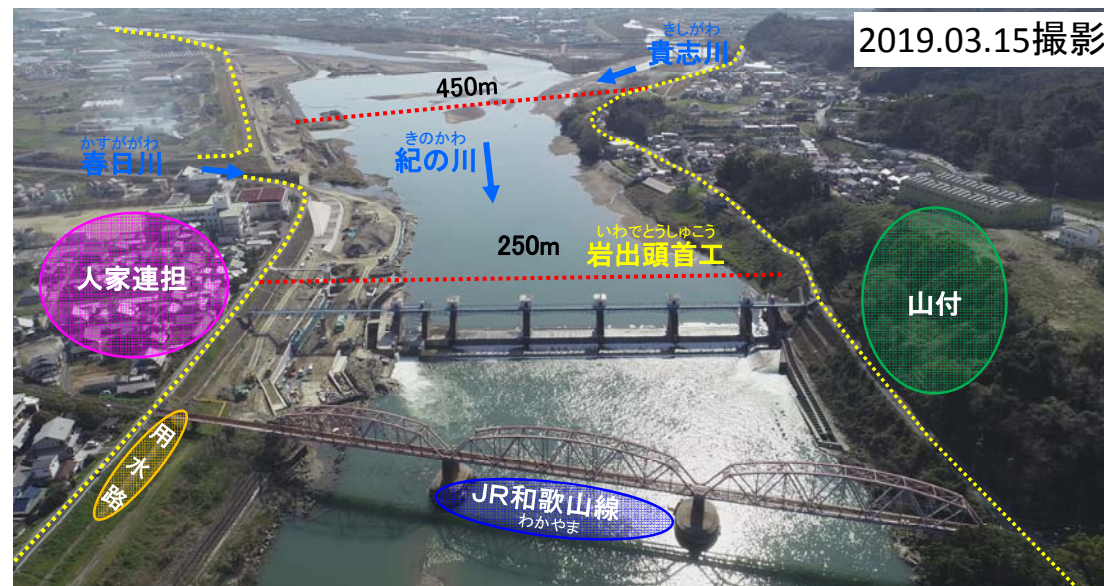
岩出狭窄部の現状⇒
(下流から上流方面を望む)

- ・岩出狭窄部の流下能力向上のため、平成28年度に狭窄部対策事業に着手しました。
- ・右岸側の拡幅水路設置と河床掘削を令和2年度完成を目指して実施中です。

項目	拡幅水路の設置 + 河床掘削	
概要	<p>・頭首工に拡幅水路を設置し、堰上流の掘削と併用し、整備計画目標流量を流下させる計画</p>	<p>頭首工右岸側高水敷に設置する拡幅水路</p>
特徴	<ul style="list-style-type: none"> ・現頭首工、魚道、管理橋を存置するため、既設頭首工への影響は限定的である。 ・コストが安価である。

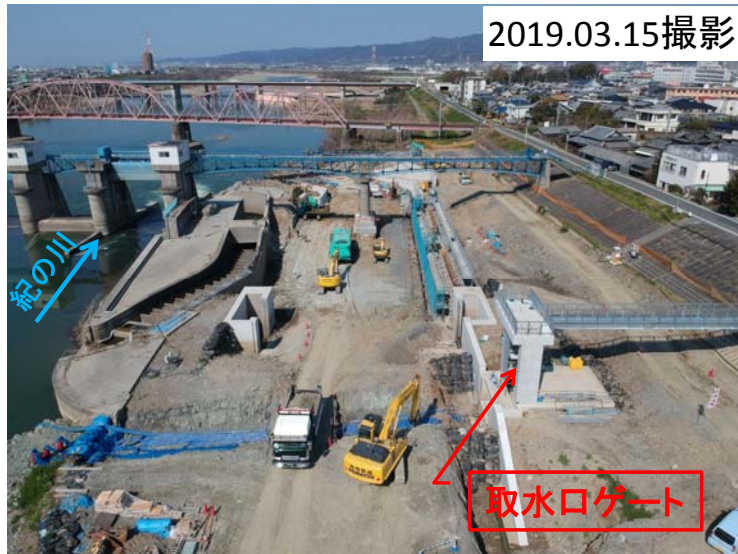
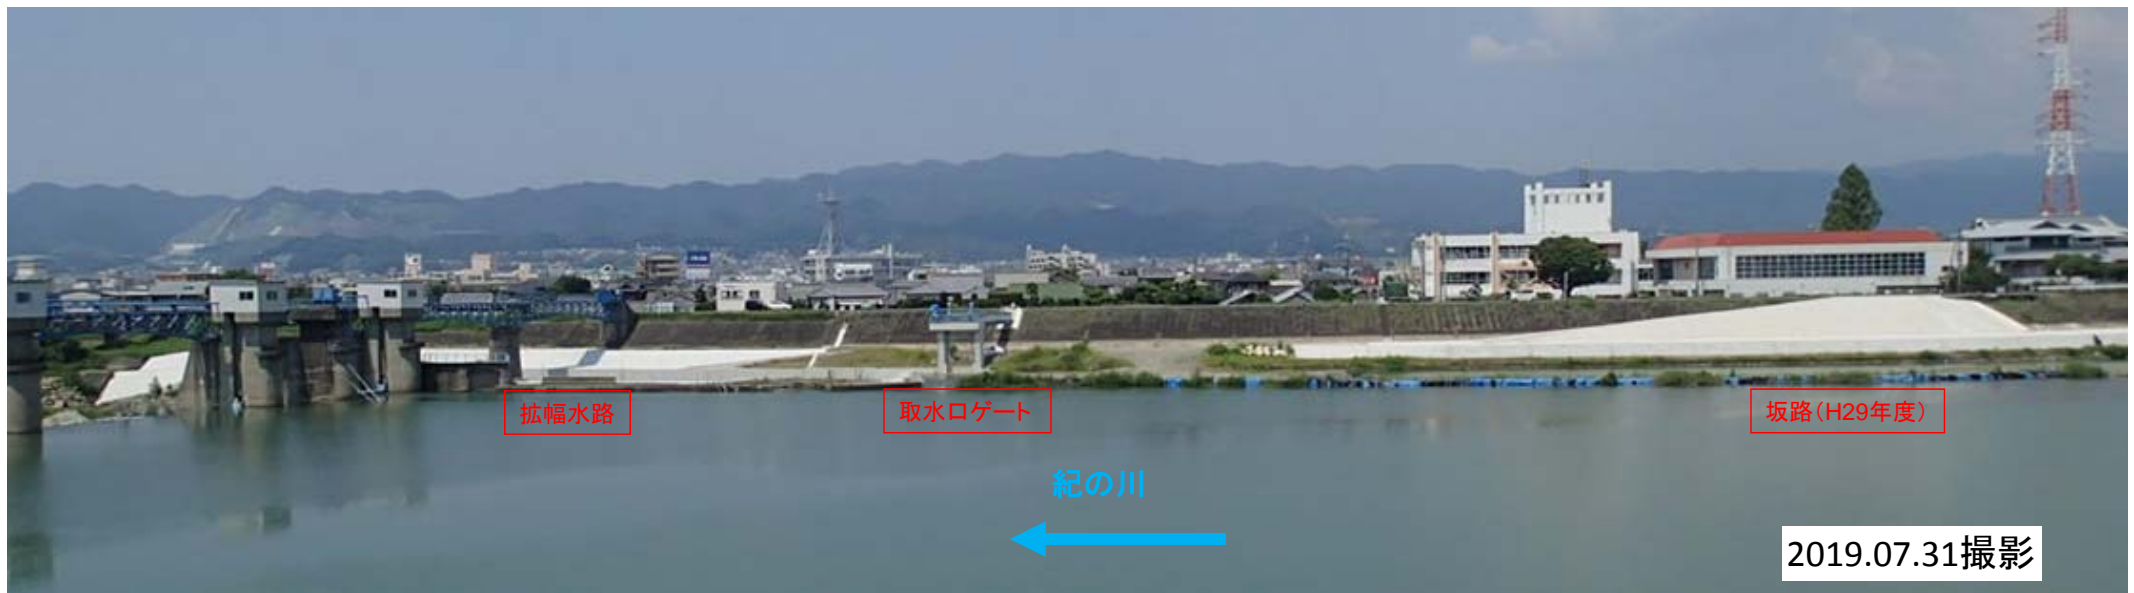
拡幅水路(11ページ(12)と対応)

- ・平成30年度に取水口ゲート据付が完了。また、堰下流側拡幅水路についても、令和元年度出水期までに完成。
- ・今後、堰上流側の掘削、転倒堰ゲート据付等を実施予定。

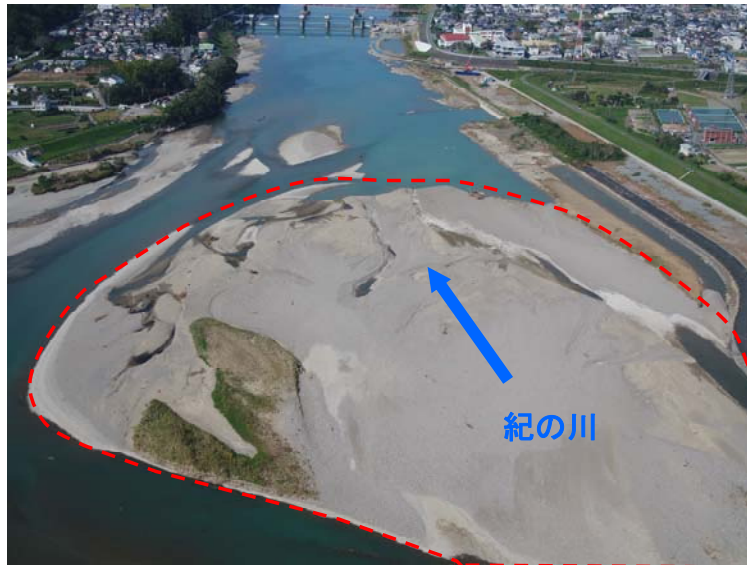
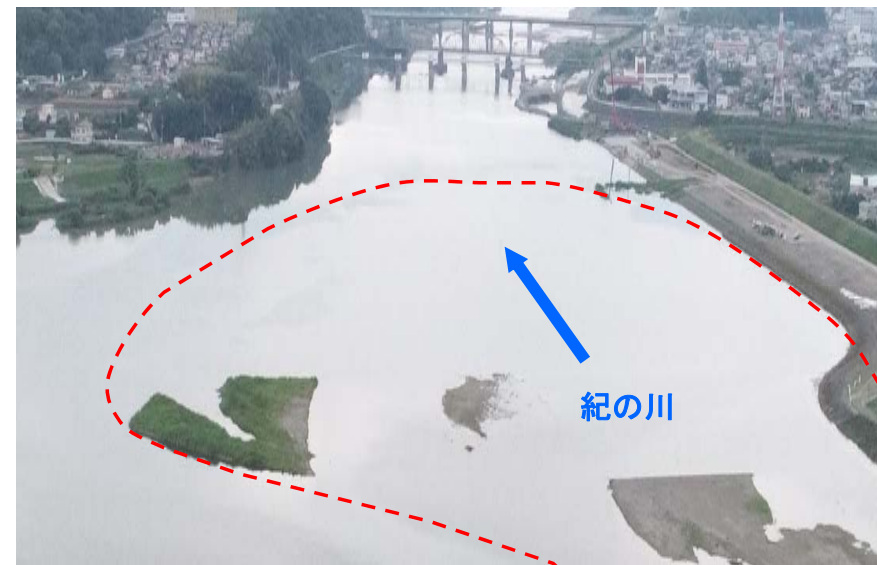
河床掘削（11ページ(8)と対応）

施工前（平成30年10月）

施工後（令和元年6月）

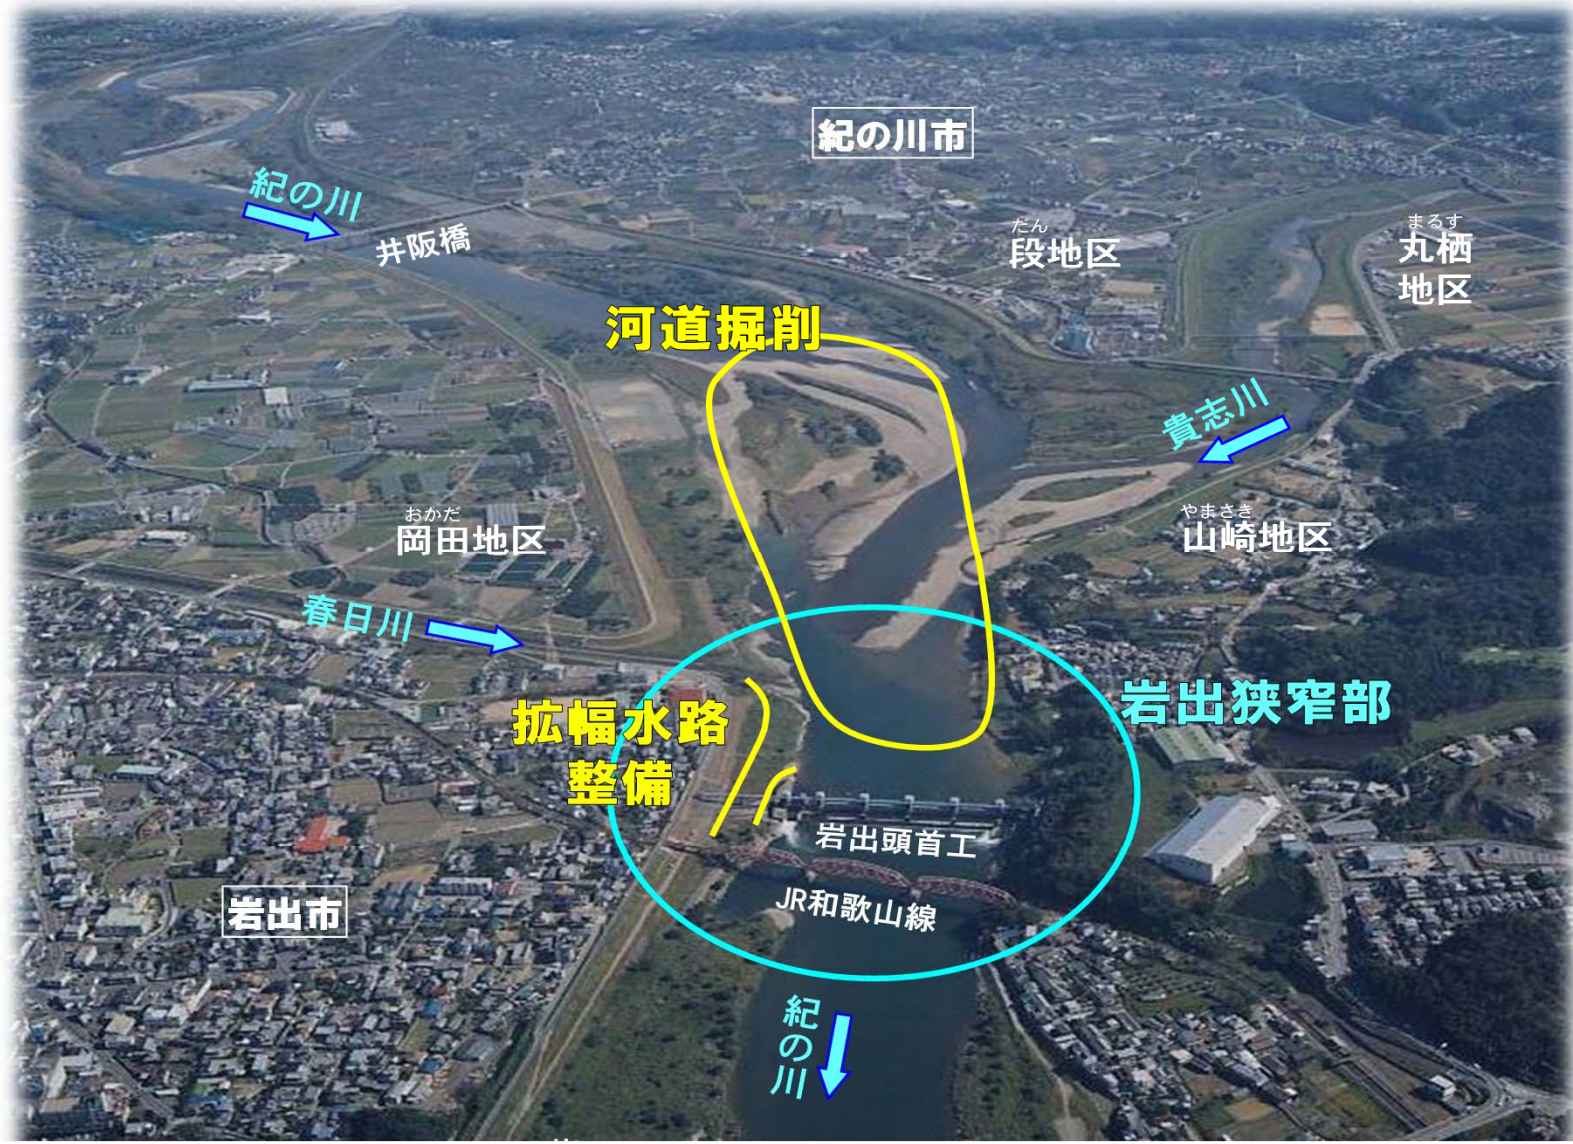
岩出狭窄部拡幅水路 (完成イメージ)

- ・ 拡幅水路整備
 - 長さ : 約120m
 - 幅 : 約20m
 - 高さ : 約4~5m
- ・ 河道掘削
 - 掘削量 : 約70万m³

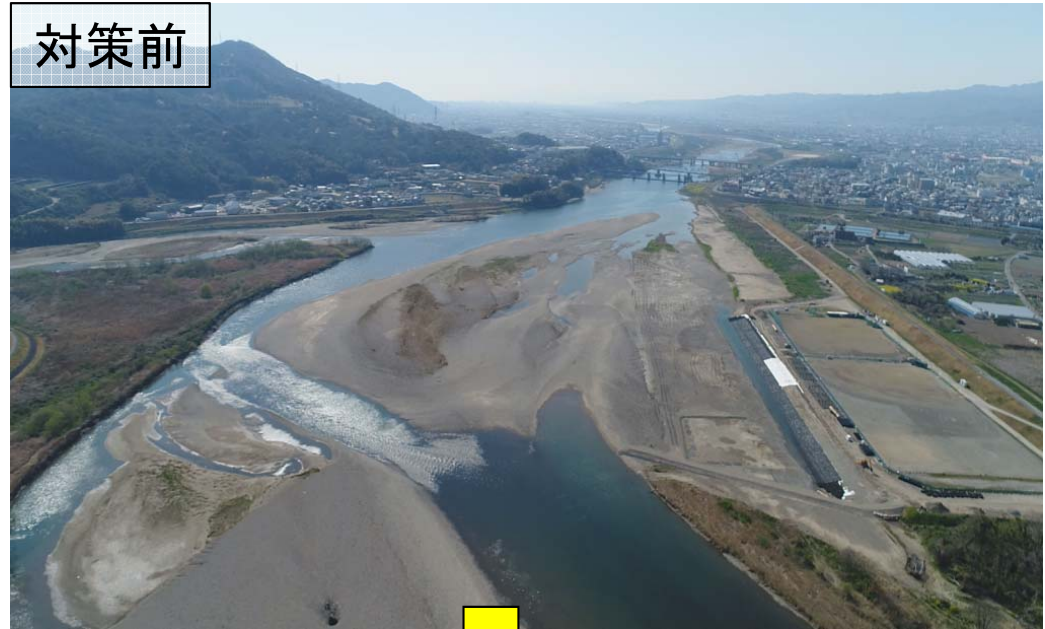
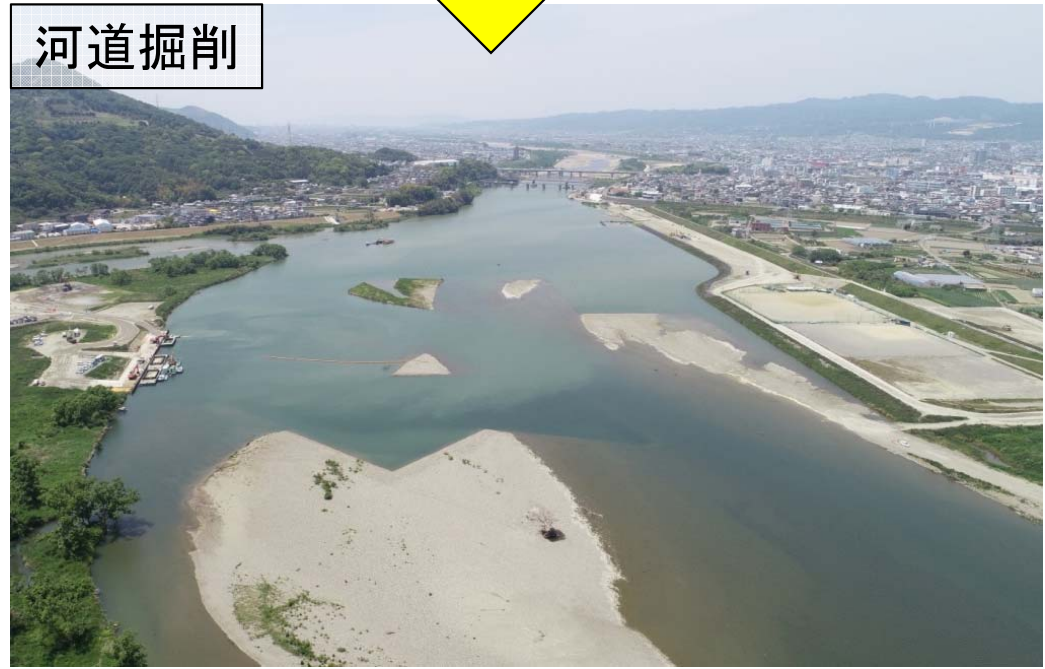
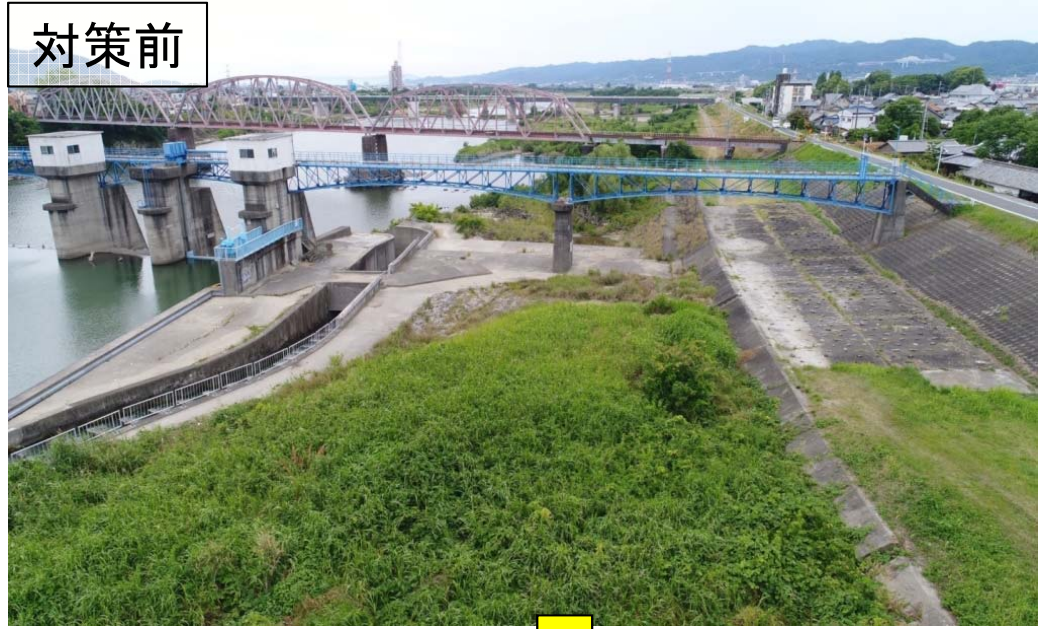
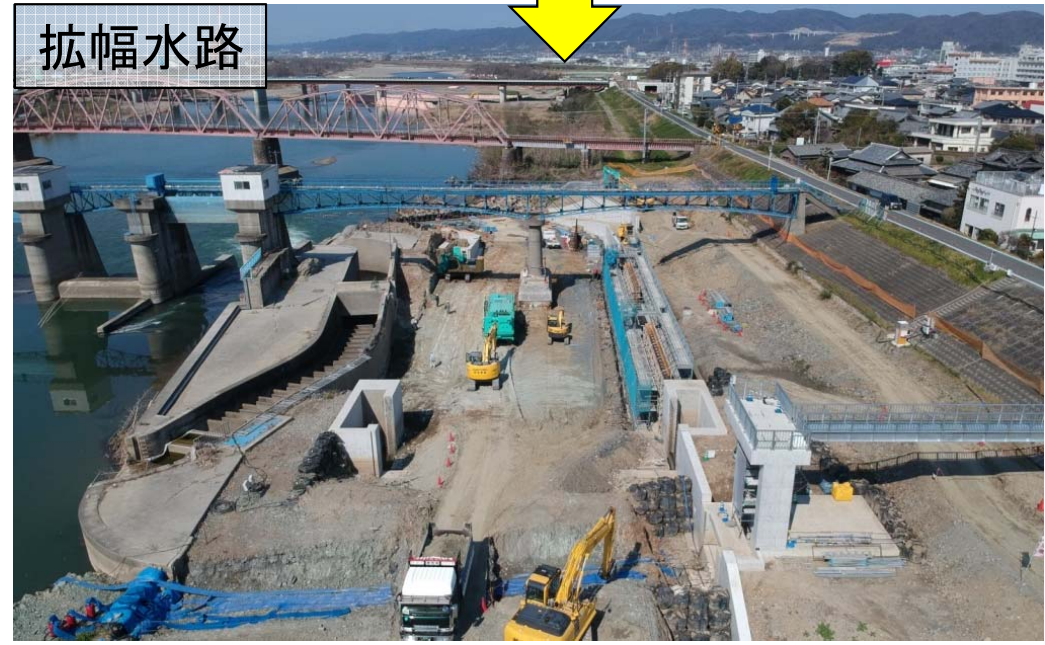
対策が進む紀の川（岩出狭窄部対策）

対策前

河道掘削

拡幅水路

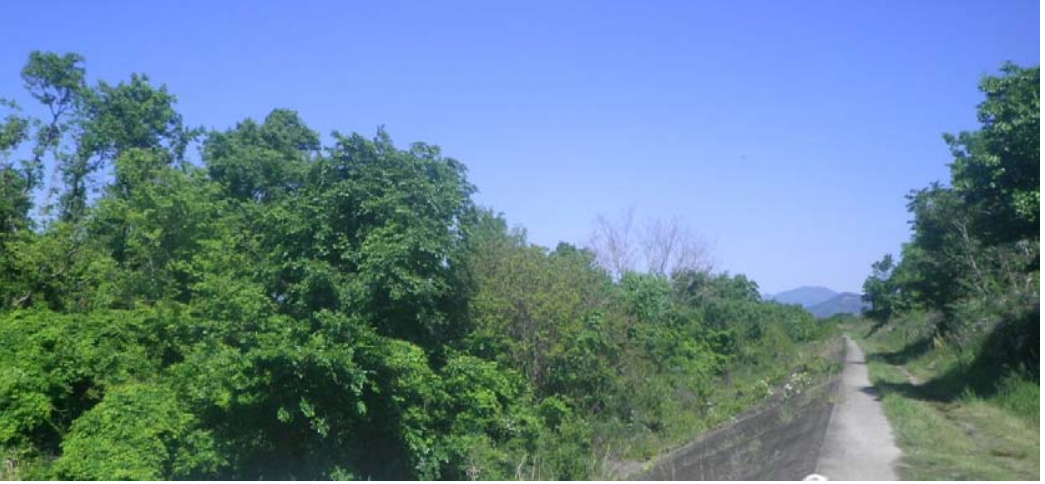
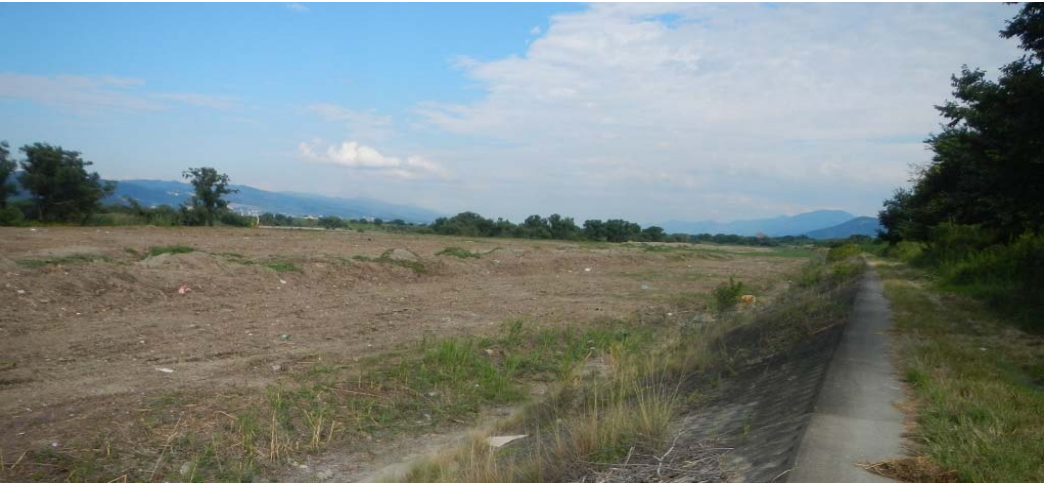
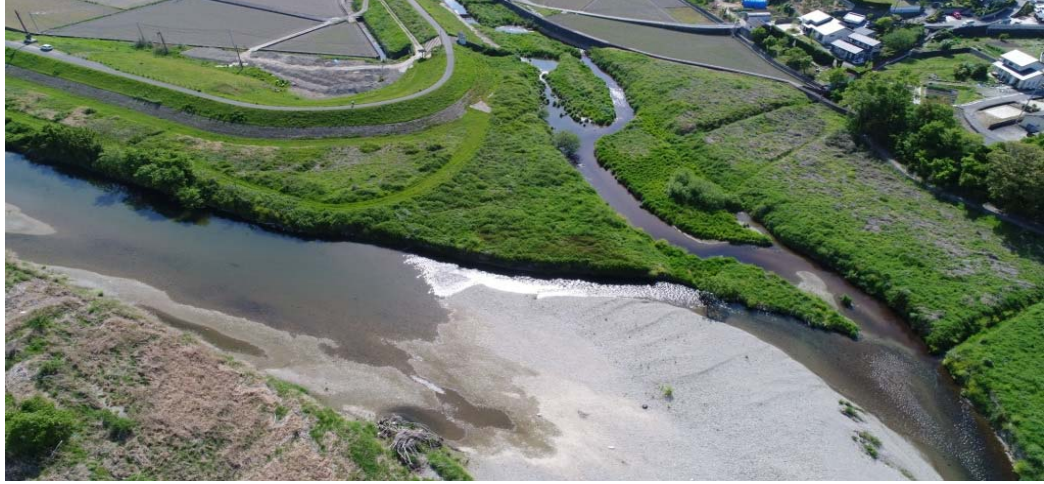
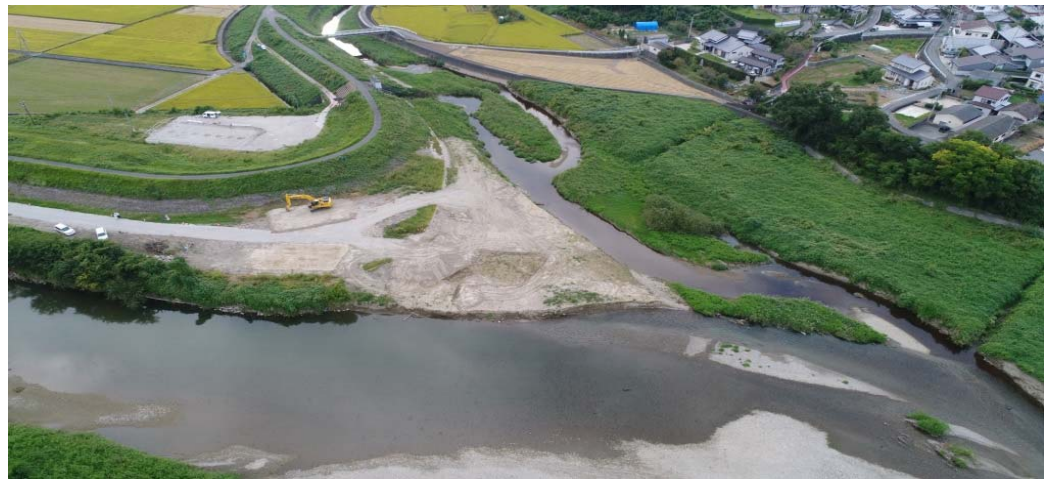
対策が進む紀の川（樹木伐採、土砂除去）

対策前

樹木伐採

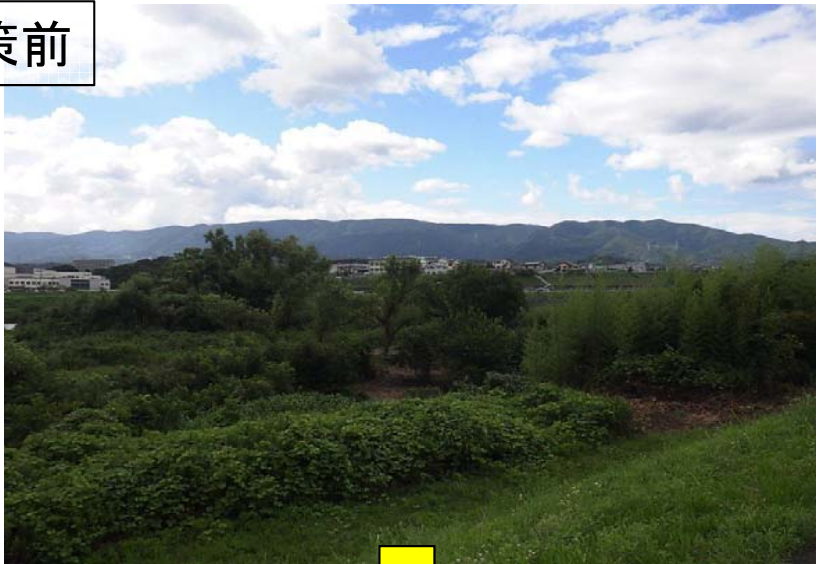
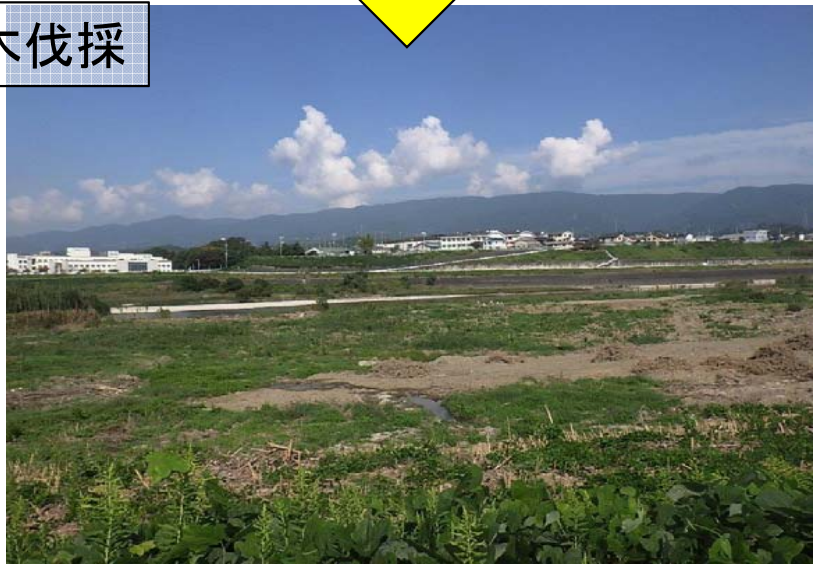
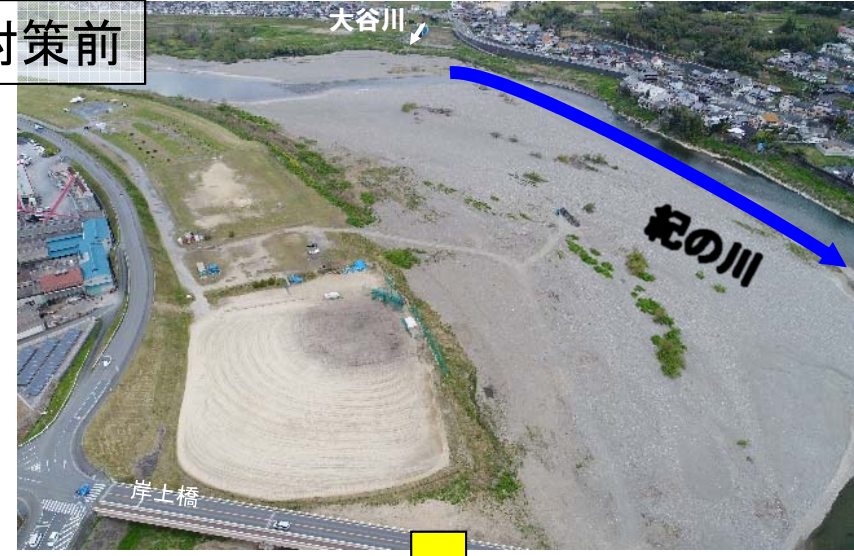
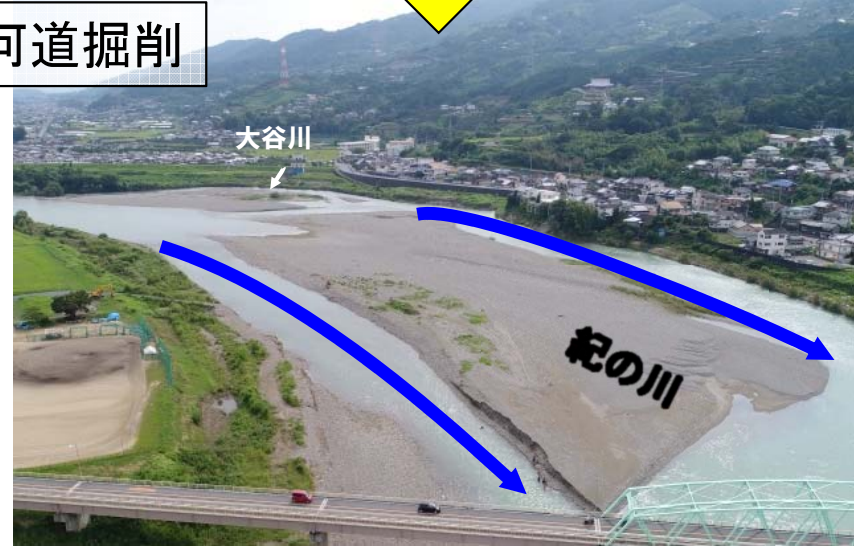
対策が進む紀の川（樹木伐採、土砂除去）

対策前

樹木伐採

河道掘削

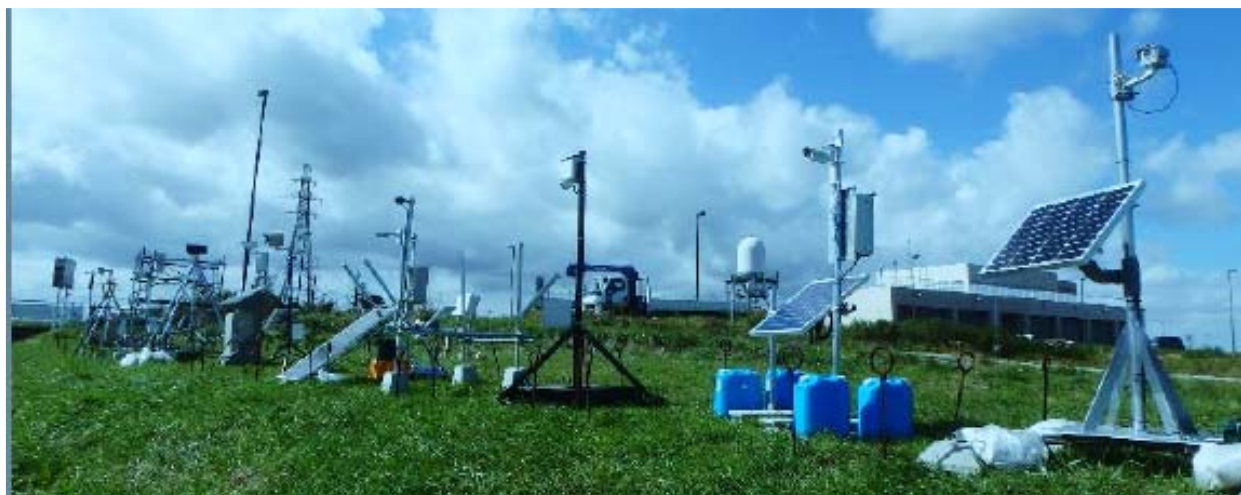
危機管理型水位計（洪水時に特化した低コストな水位計）

- **屋外に容易に設置**（無線式の場合は電源・通信ケーブルの確保不要）
- **機能を限定しコストを低減**
（ズームや首振り機能は削除。機器本体価格は、**30万円/台程度**）
