令和4年度 紀の川流域懇談会

紀の川水系河川整備計画に基づく事業等の進捗点検 に関する報告

和歌山河川国道事務所
紀の川ダム統合管理事務所

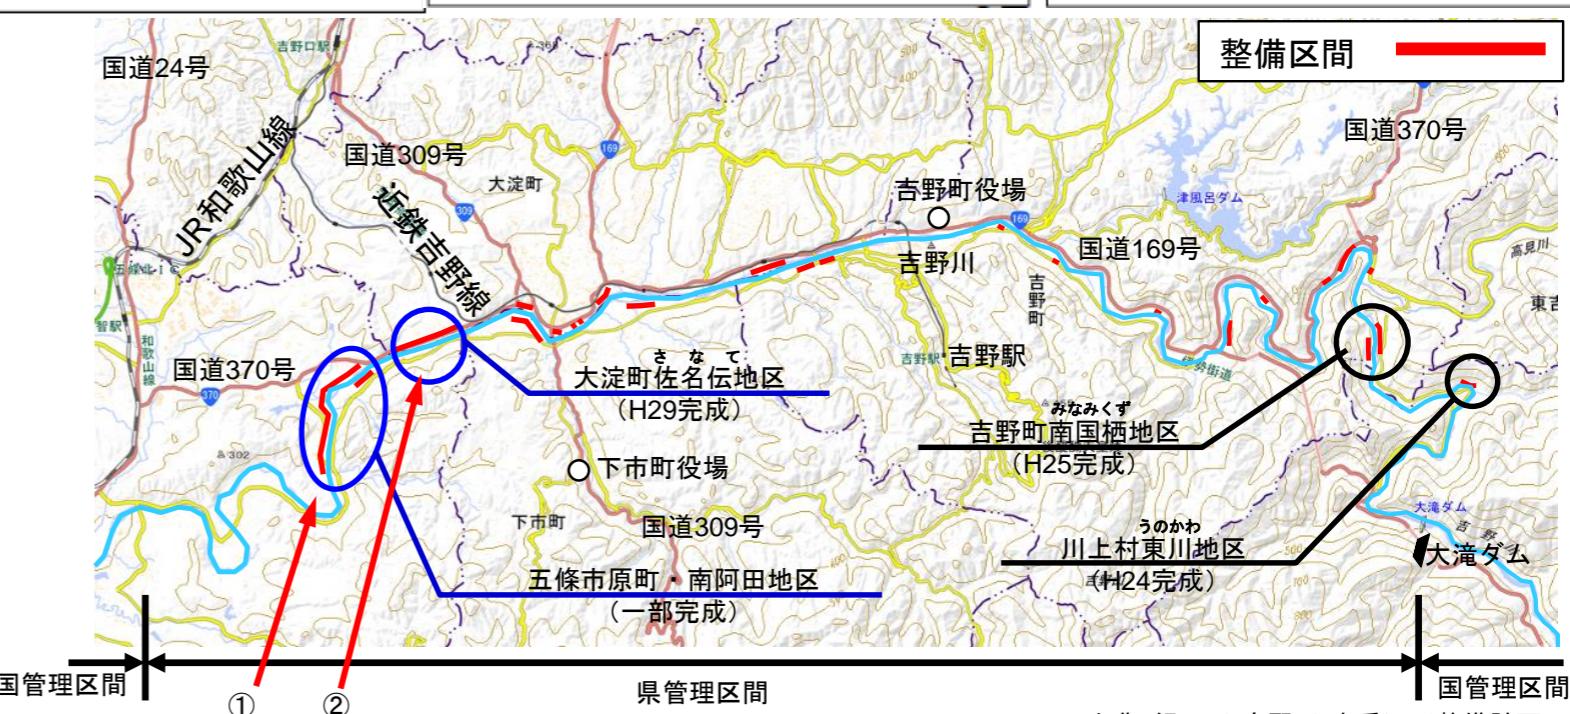
点検項目	洪水調節施設の整備
観点・指標	<p>【観点】 大滝ダム下流の流下能力状況 【指標】 ダムの放流量</p>
進捗状況 (1. 洪水調節施設の整備状況)	<p>(現況)</p> <ul style="list-style-type: none"> 大滝ダムの洪水時の最大放流量は1,200m³/s。 平成26年8月の台風11号、平成27年7月の台風11号、平成29年の台風21号、平成30年8月の台風20号、9月の台風24号において防災操作を実施。
	<p>大滝ダムの防災操作図</p> <p>時間雨量 (mm) 流入量 (m³/s) ダム流下量 (m³/s) 貯水位 (m) 累加雨量 (mm)</p> <p>流入量 最大約2,000 m³/s ダム流下量 最大約1,200 m³/s ダムから下流に流す量を最大約800m³/s低減 ダムで約1100万m³を貯留 (京セラドーム約9杯分)</p> <p>▲平成30年8月台風20号 大滝ダムの防災操作の事例</p>
その他	<p>(現況)</p> <p>○奈良県管理区間</p> <ul style="list-style-type: none"> 大滝ダム下流の吉野川（紀の川）の奈良県管理区間では、国管理区間に影響がない範囲で、順次築堤等の整備を奈良県が実施している。 <p>位置図</p> <p>三谷地点 (大滝ダムより下流60km地点) 五條地点 (大滝ダムより下流40km地点)</p> <p>整備区間</p> <p>▲奈良県管理区間の堤防整備状況</p> <p>▲整備箇所位置図</p> <p>出典: 紀の川(吉野川)水系河川整備計画 (平成22年3月)奈良県 背景地図出典: 国土地理院 電子国土Web</p>

<p>()は計画に対する整備率(累積)</p>	~H25	1.42 (40%)	H26	0.3 (49%)	H27	0.4 (60%)	H28	0.56 (76%)	H29	0.08 (78%)	H29-H30	0.3 (87%)	R1-R3	0 (87%)	残整備	0.46
~H25	1.42 (40%)																
H26	0.3 (49%)																
H27	0.4 (60%)																
H28	0.56 (76%)																
H29	0.08 (78%)																
H29-H30	0.3 (87%)																
R1-R3	0 (87%)																
残整備	0.46

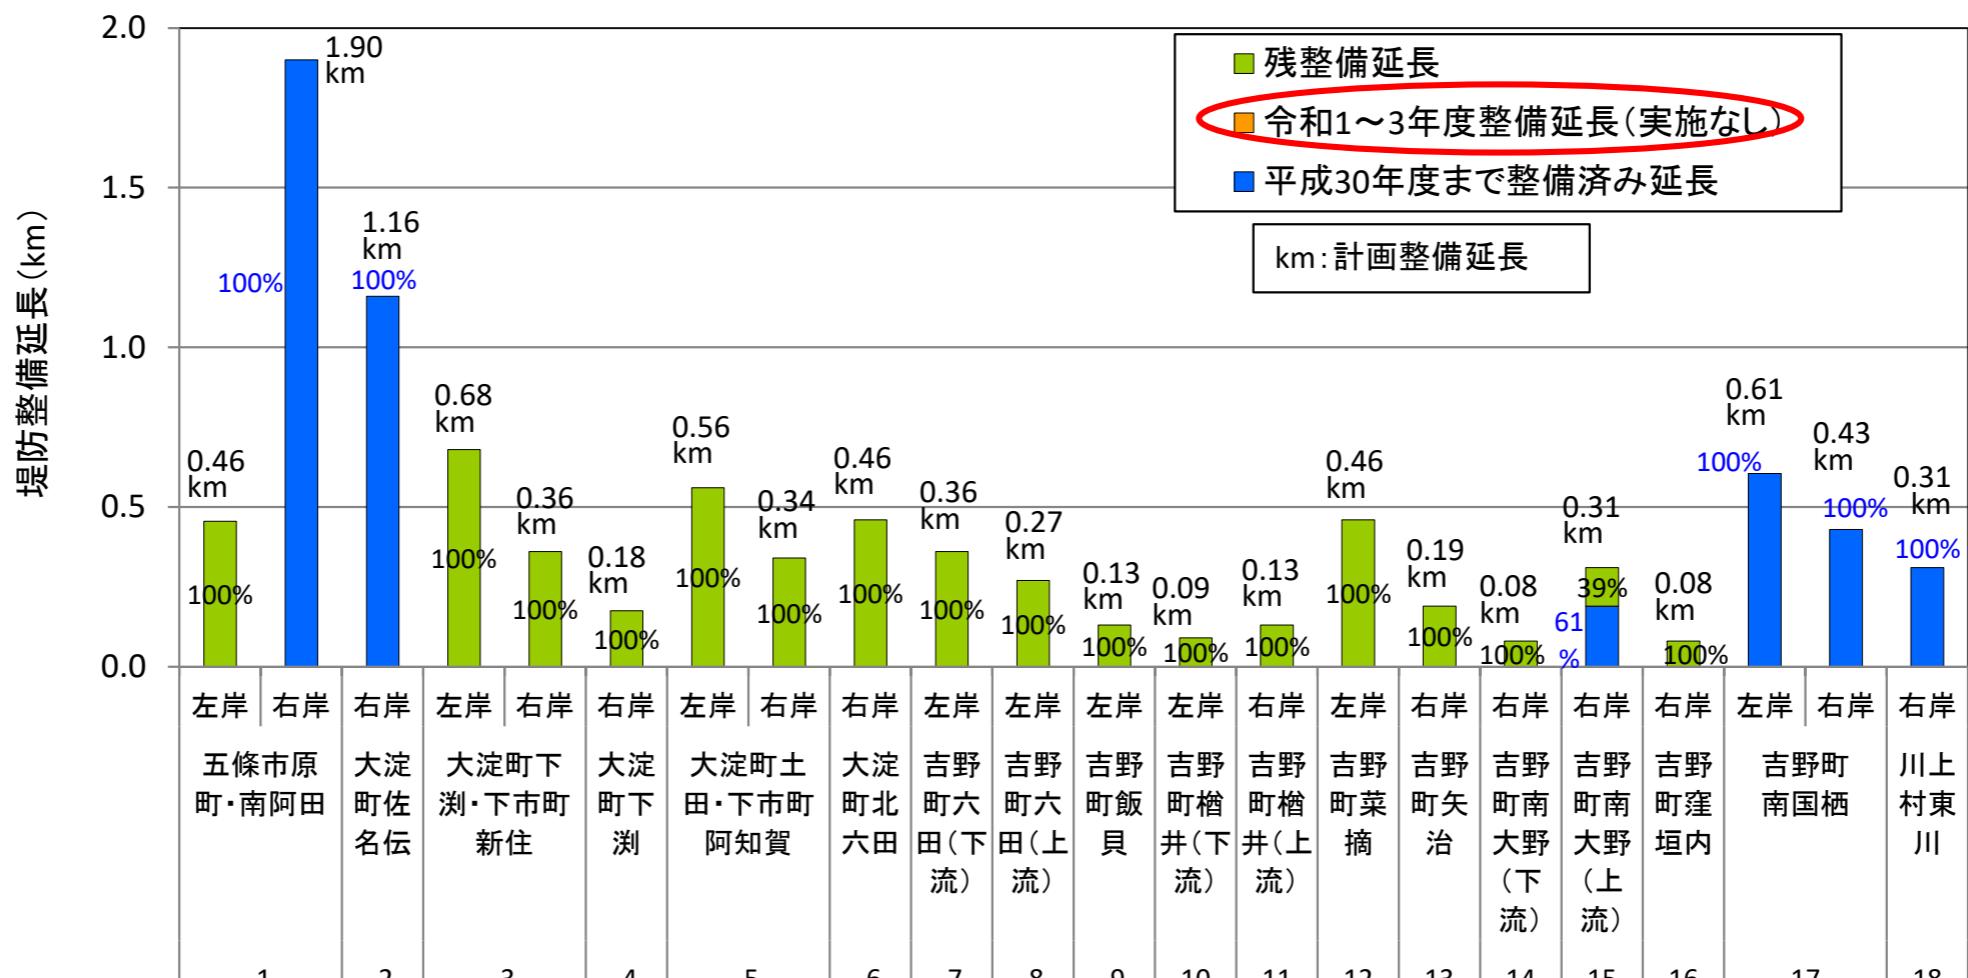
<p>▲奈良県管理区間の堤防整備状況 (奈良県提供資料より作成)</p>
点検結果	<ul style="list-style-type: none"> 大滝ダムの洪水時の最大放流量については、下流の河道整備状況を踏まえ、$1,200\text{m}^3/\text{s}$運用を行った (令和元年度以降は防災操作なし)。今後、奈良県と調整を図りながら順次変更していく。

点検項目	洪水調節施設の整備
観点・指標	<p>【観点】 大滝ダム下流の流下能力状況 【指標】 ダムの放流量</p>
その他	<p>(奈良県管理区間の堤防整備状況)</p> <p>令和元年度の堤防の整備延長はなかった。 (護岸の植生工事のみを実施)</p> <p>令和2年度の堤防の整備延長はなかった。 (下市町新住、大淀町下渕、下市町阿知賀、吉野町六田、吉野町菜摘で測量、設計を実施)</p> <p>令和3年度の堤防の整備延長はなかった。 (下市町阿知賀で仮設道路の整備を実施)</p>

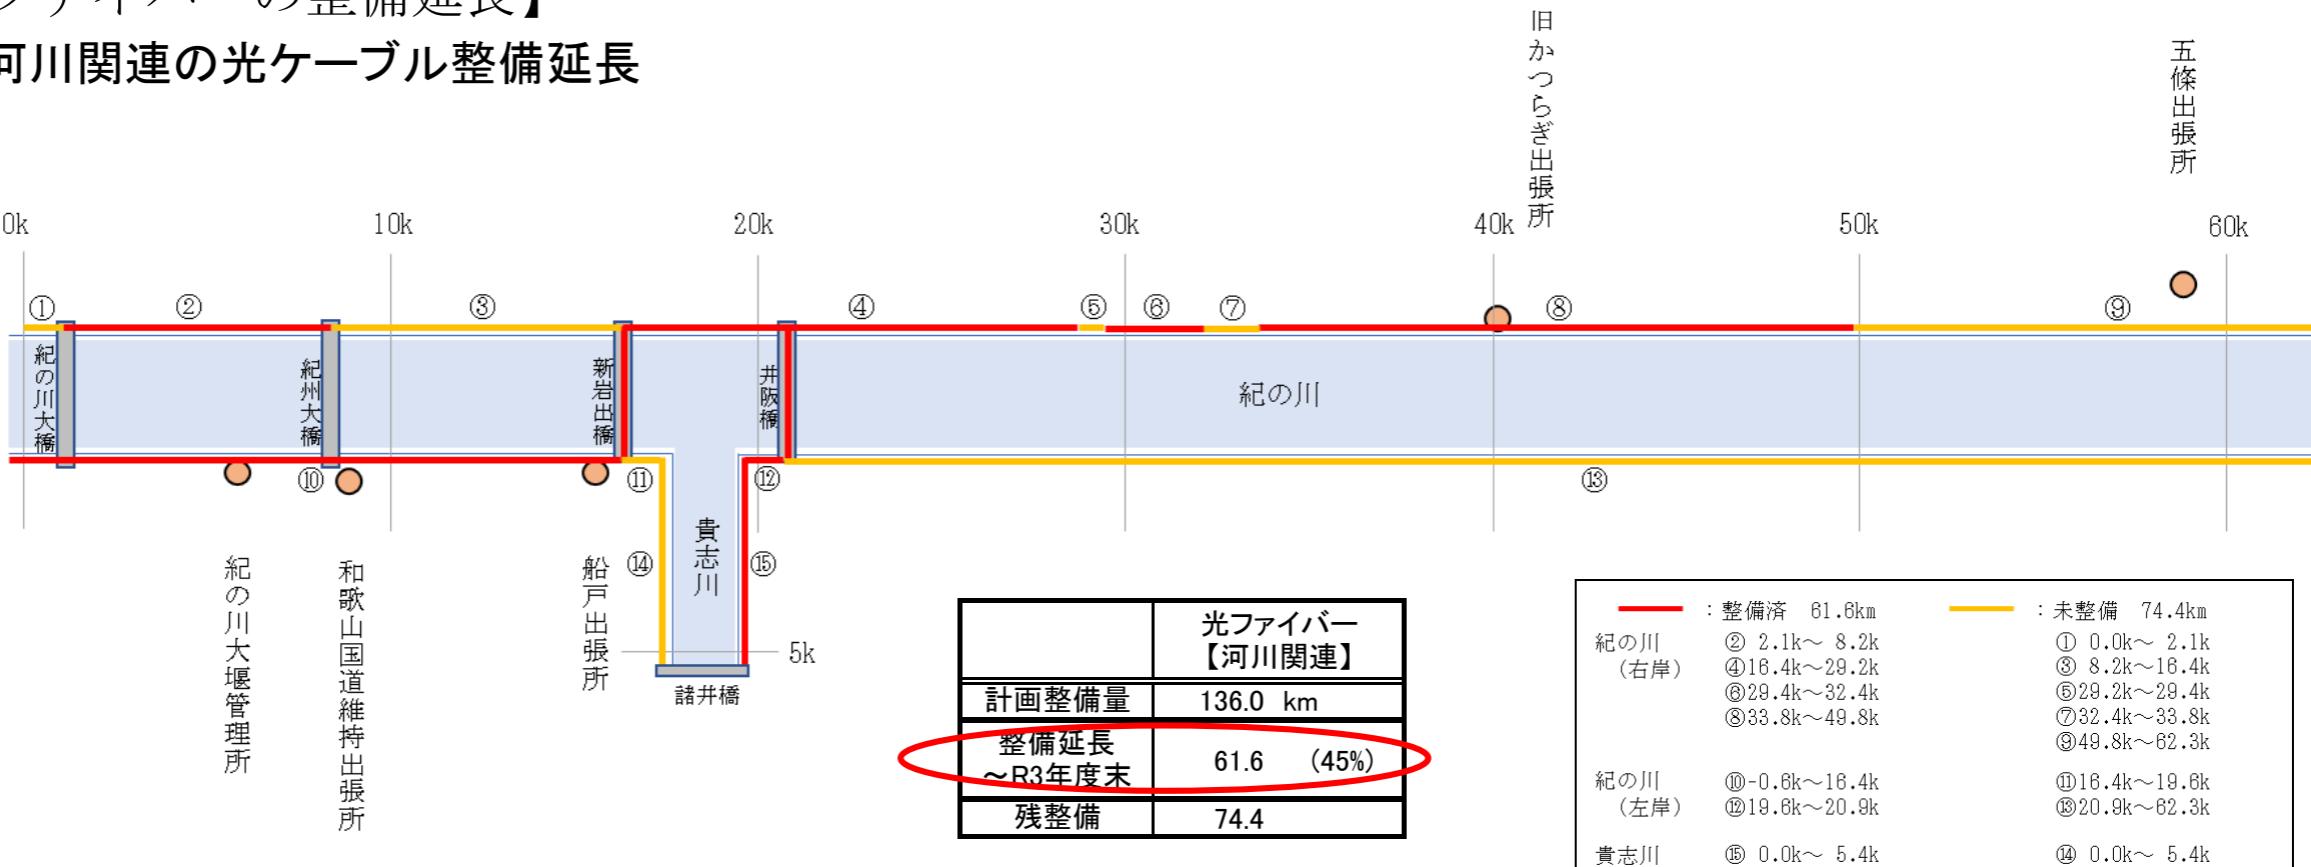
【光ファイバーの整備延長】 ▼河川関連の光ケーブル整備延長

- 今後も光ファイバーやCCTVの整備を継続的に進めていく。
- 大滝ダムより上流の光ファイバー未整備区間の整備については、必要性を検討していく。

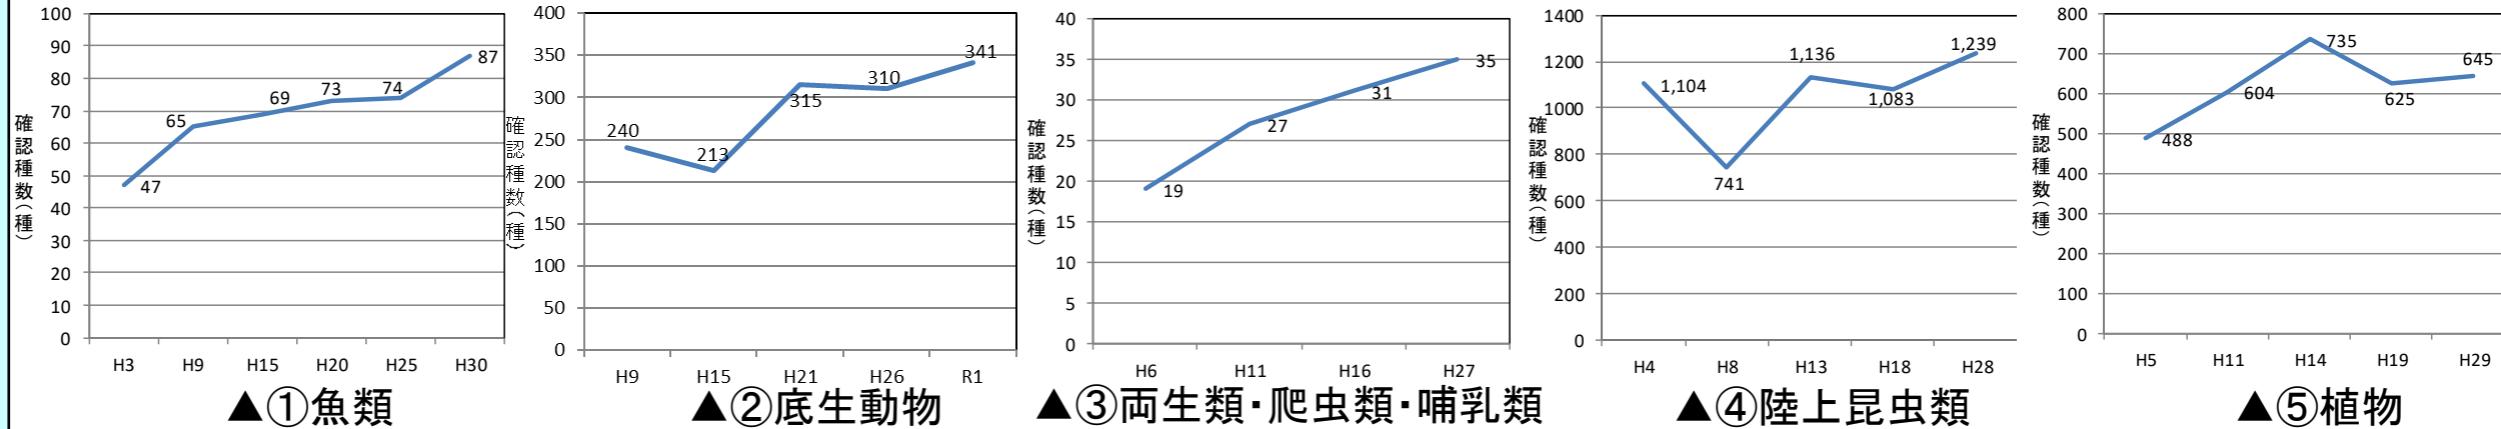
【紀の川全般】

【指標①-2】 動植物の生息・生育範囲、生息・生育数、生息・生育状況、環境改善策の取り組み内容
・河川水辺の国勢調査（一部ダムフォローアップ調査含む）における確認種数の変化を下記に示す。

調査対象	年度	河川水辺の国勢調査 最新年度の調査結果等	
魚類	H30	87種を確認	※確認種数は増加傾向にある
底生動物	R1	341種を確認	※確認種数は近年増加傾向にある
両生類・爬虫類・哺乳類	H27	35種を確認	※確認種数は増加傾向にある
陸上昆虫類	H28	1,239種を確認	※確認種数は近年増加傾向にある
植物	H29	645種を確認

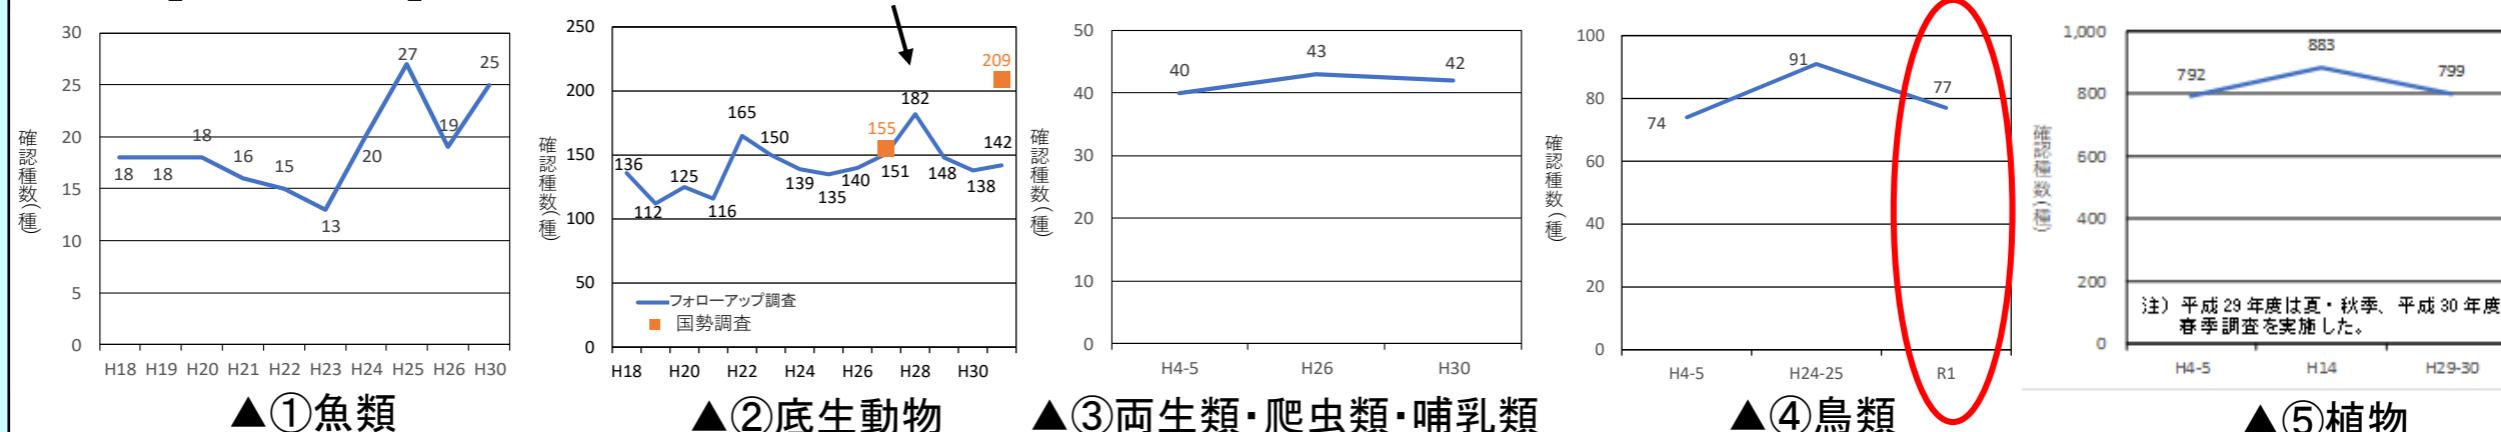
【大滝ダム】

H28は洪水調節を行わなかったため種数が増加

調査対象	年度	河川水辺の国勢調査 最新年度の調査結果等	
魚類	H30	25種を確認	※河川水辺の国勢調査としては初の調査であり、調査内容は過年度と異なる
底生動物	R1	142種を確認	※確認種数は長期的に増加傾向にある
両生類・爬虫類・哺乳類	H30	42種を確認	※河川水辺の国勢調査としては初の調査であり、調査内容は過年度と異なる
鳥類	R1	77種を確認	※河川水辺の国勢調査としては初の調査であり、調査内容は過年度と異なる
植物	H29-H30	799種を確認	※河川水辺の国勢調査としては初の調査であり、調査内容は過年度と異なる

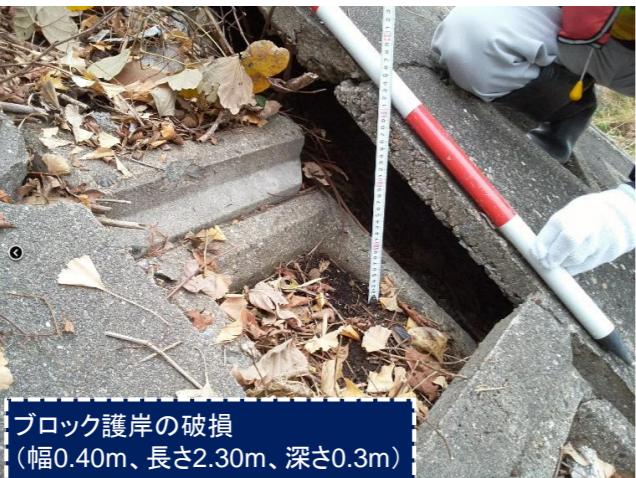
- ・B区分 (R7.0k+150m)

破損状況

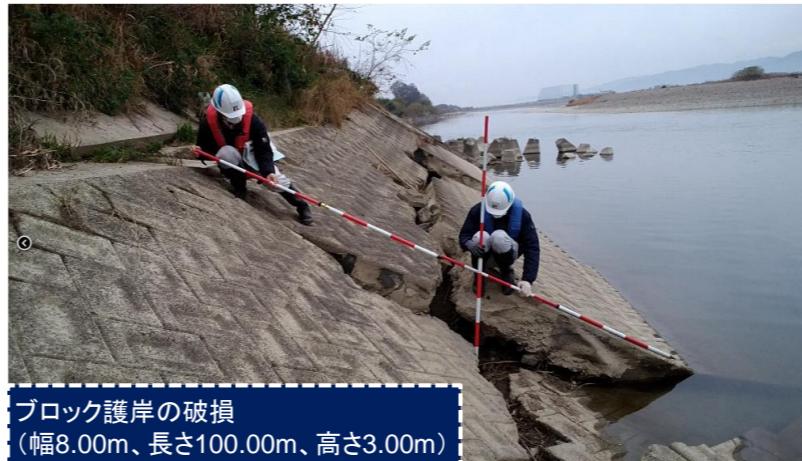
- ・C区分 (L14.80k+36m)

破損状況

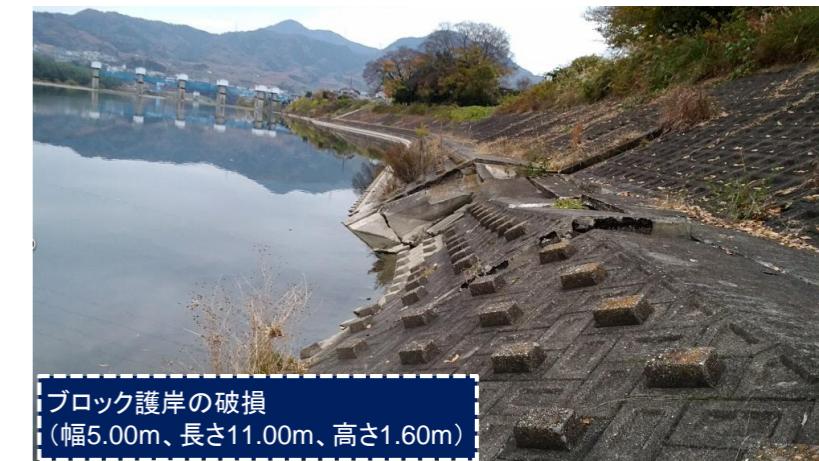
- ・D区分 (R45.00k)

破損状況

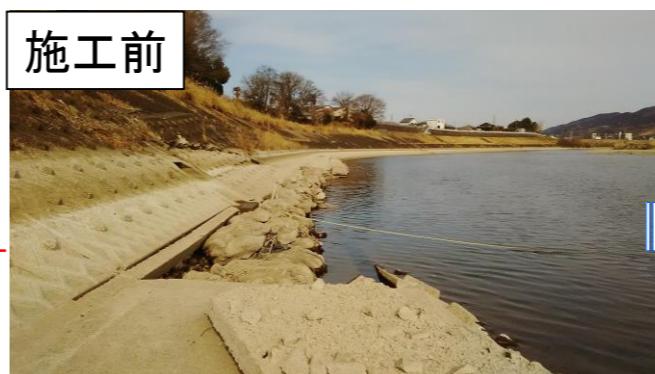
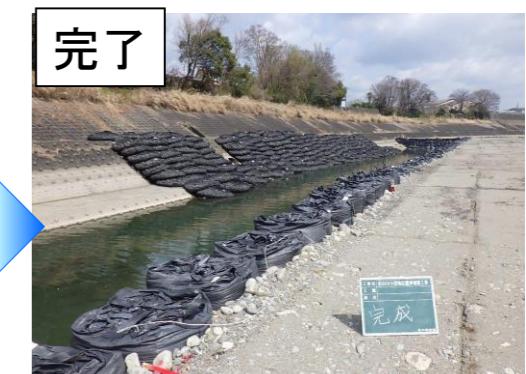
- ・令和3年度は、護岸2箇所の応急復旧を行った。
- ・河川維持管理計画に基づき日常の維持管理を実施している。
- ・河川管理施設の老朽化等から毎年のように損傷箇所を発見している。補修については、損傷の規模や緊急性等を考慮し、実施している。

▲護岸応急復旧工事の状況 (R3年度、橋本市高野口町小田地区)

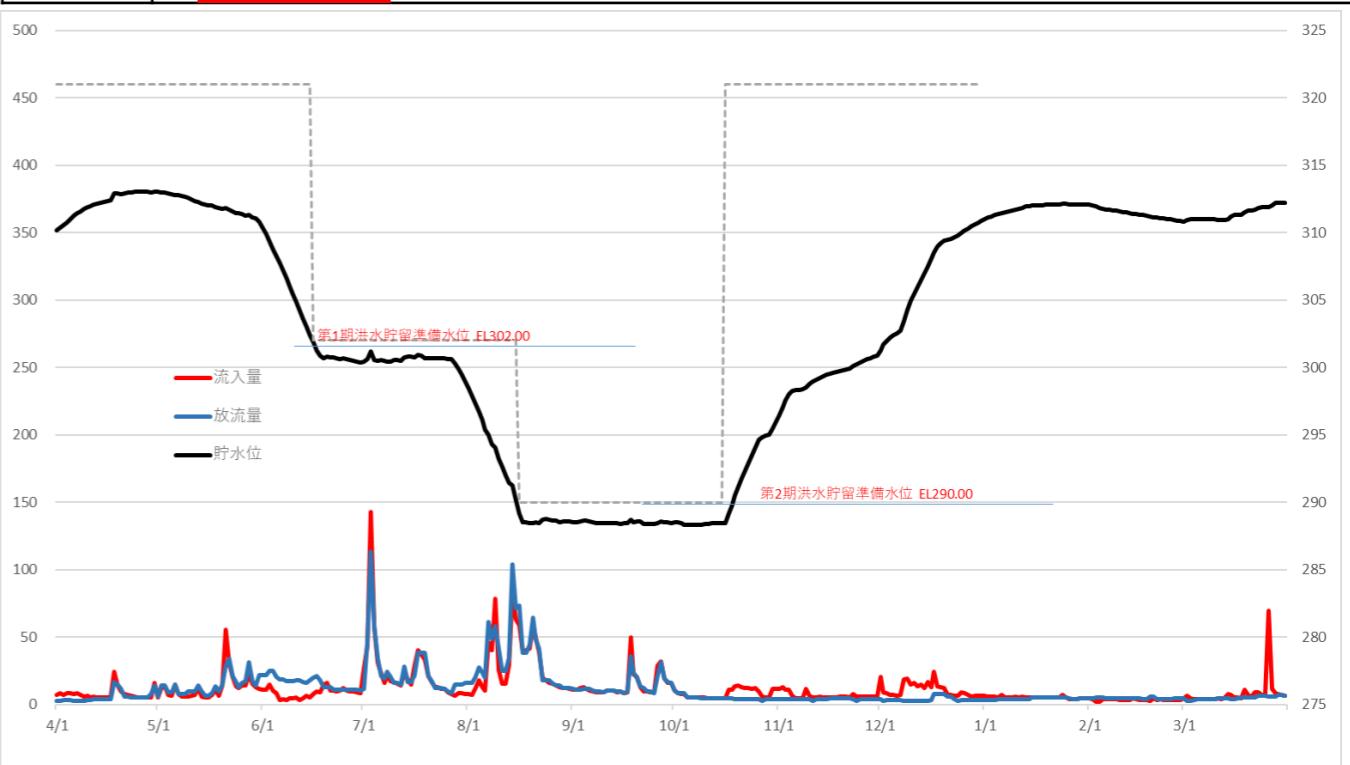
<p>▲大滝ダム貯水池運用図(令和3年度)</p>	施設	点検概要	紀の川大堰	<ul style="list-style-type: none"> 毎日の巡視点検として、操作室・無線室・屋上・電算室・電気室の施設点検を実施している ゲートなどの機械設備については、毎日の巡視点検の他に年点検、月点検、週点検を実施している。 	大滝ダム	<ul style="list-style-type: none"> 毎日の巡視点検として、操作室、無線室、屋上、機械室、電気室の施設点検を実施している。 貯水池の点検は、巡視点検を週2回実施し、堤体計測は週1回実施している。 	年度	取り組み内容	H26 ～ R3	<ul style="list-style-type: none"> 紀の川全体の利水安全度向上のため関係機関と調整を行い、洪水期（第一期制限水位）に向けた水位低下の開始をかんがい期開始（6月1日）に合わせて試行的に実施。

点検項目	流水・施設管理										
観点・指標	<p>【観点】 ダム、堰の流水及び施設管理状況 【指標】 巡視・点検の実施回数 放流量・排水量・放流量と河川流量の状況 既存ダムとの連携による低水管理の方法の取り組み内容</p>										
進捗状況 (1. 流水 ・施設 管理 状況)	<p>【巡視・点検の実施回数】 • 紀の川大堰、大滝ダムとも巡視・点検については施設点検整備基準に基づき実施している。</p> <table border="1"> <thead> <tr> <th>施設</th> <th>点検概要</th> </tr> </thead> <tbody> <tr> <td>紀の川大堰</td> <td> <ul style="list-style-type: none"> 毎日の巡視点検として、操作室・無線室・屋上・電算室・電気室の施設点検を実施している ゲートなどの機械設備については、毎日の巡視点検の他に年点検、月点検、週点検を実施している。 </td></tr> <tr> <td>大滝ダム</td> <td> <ul style="list-style-type: none"> 毎日の巡視点検として、操作室、無線室、屋上、機械室、電気室の施設点検を実施している。 貯水池の点検は、巡視点検を週2回実施し、堤体計測は週1回実施している。 </td></tr> </tbody> </table> <p>【既存ダムとの連携による低水管理の方法の取り組み内容】</p> <table border="1"> <thead> <tr> <th>年度</th> <th>取り組み内容</th> </tr> </thead> <tbody> <tr> <td>H26 ～ R3</td> <td> <ul style="list-style-type: none"> 紀の川全体の利水安全度向上のため関係機関と調整を行い、洪水期（第一期制限水位）に向けた水位低下の開始をかんがい期開始（6月1日）に合わせて試行的に実施。 </td></tr> </tbody> </table>

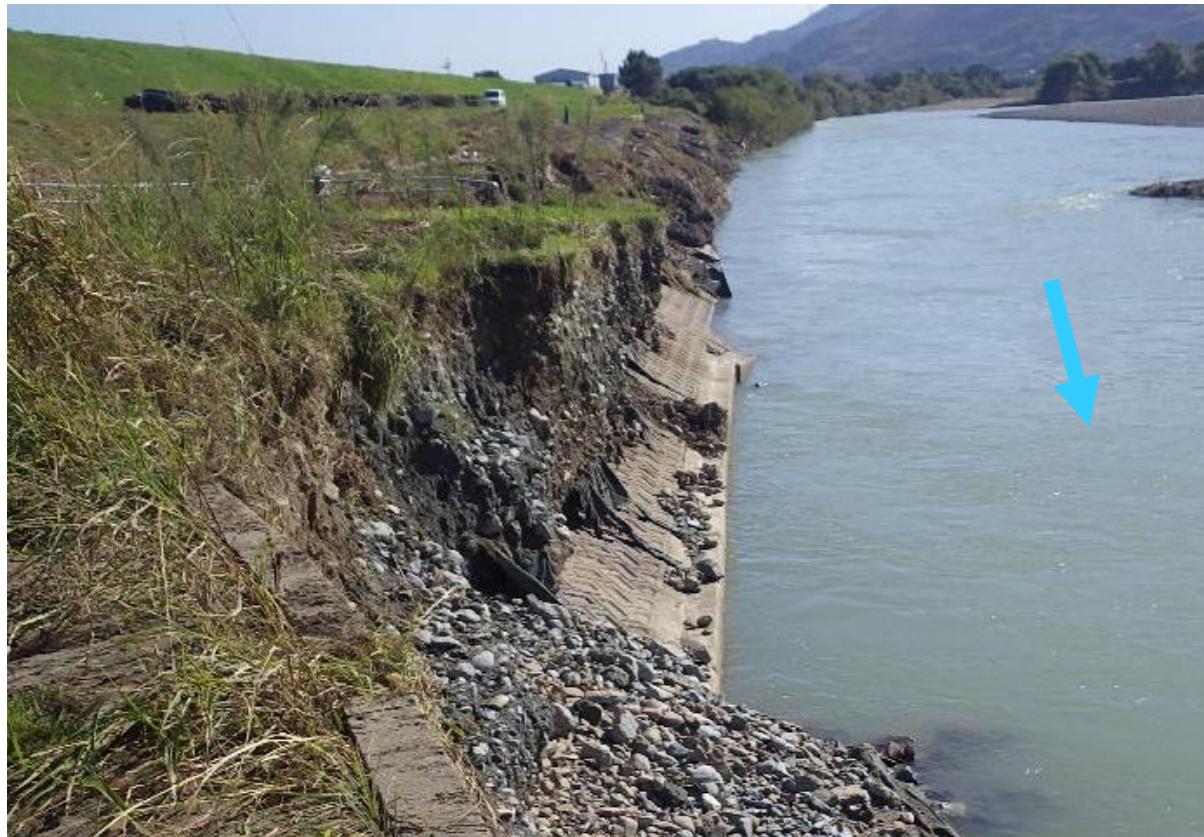
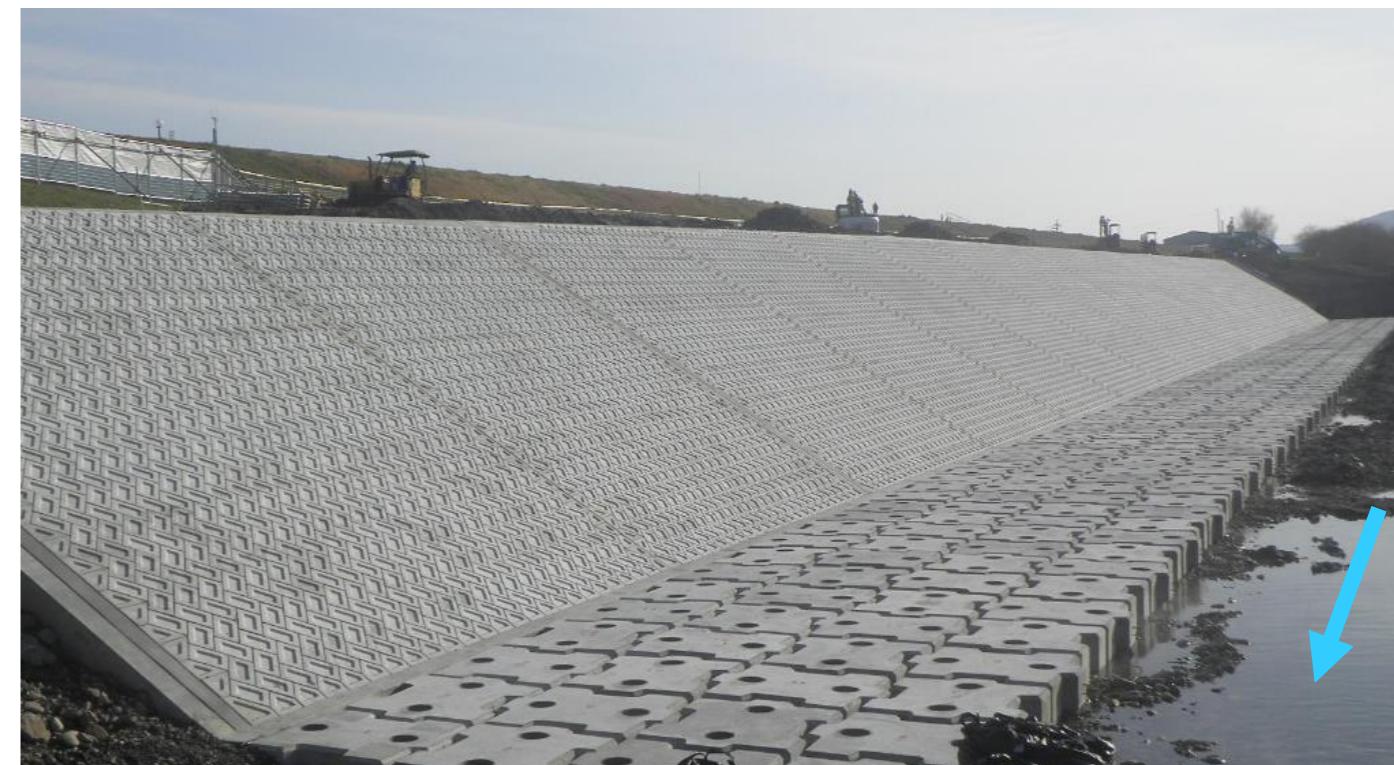
かつらぎ町窪地区

- ・災害で壊れた護岸を復旧する工事を実施しました。

被災状況

施工後

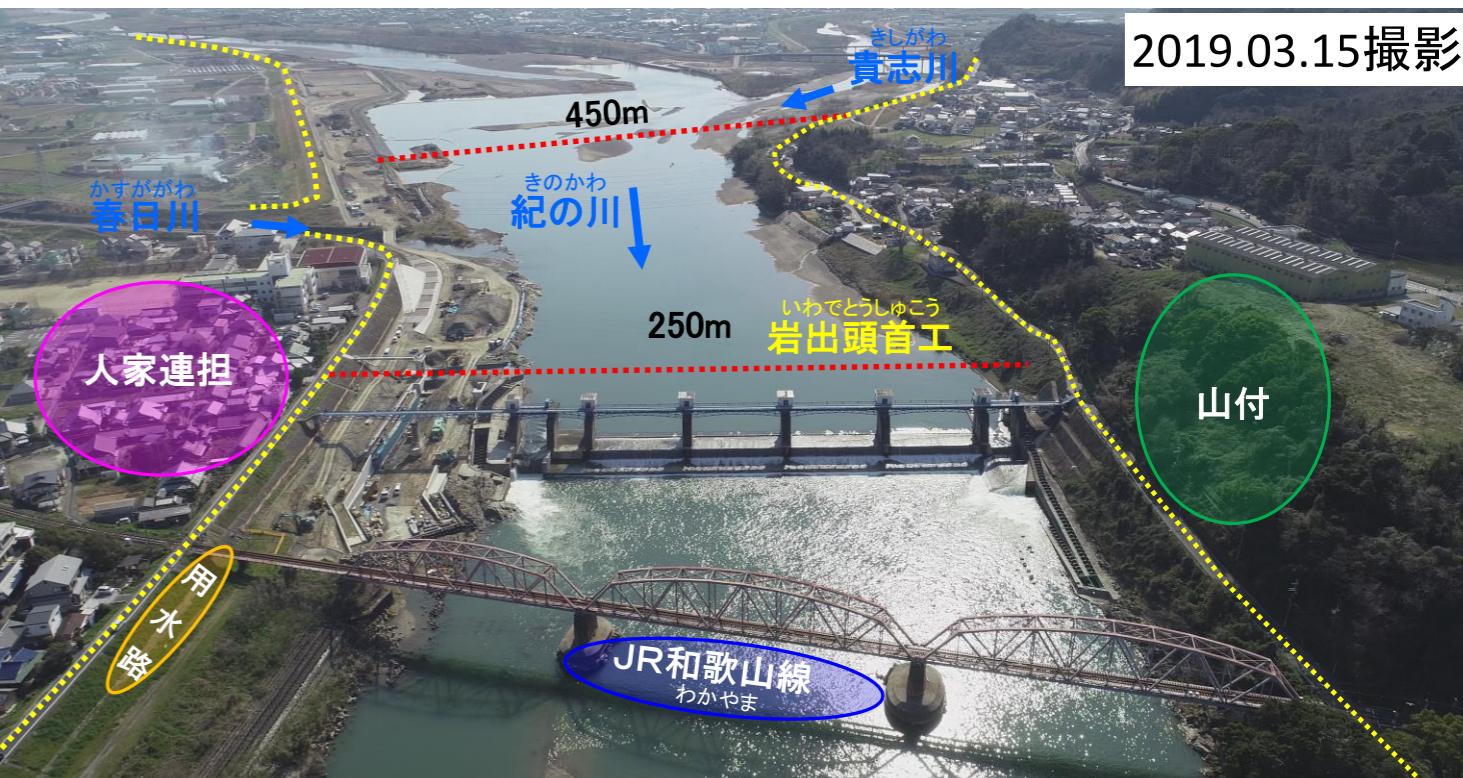
- ・岩出狭窄部の流下能力向上のため、平成28年度に狭窄部対策事業に着手しました。
- ・右岸側の拡幅水路設置と河床掘削を令和2年度完成を目指して実施中です。

岩出狭窄部の現状⇒
(下流から上流方面を望む)

項目	拡幅水路の設置 + 河床掘削
概要	<p>・頭首工に拡幅水路を設置し、堰上流の掘削と併用し、整備計画目標流量を流下させる計画</p> <p>拡幅水路 頭首工右岸側高水敷に 設置する拡幅水路</p>
特徴	<p>・現頭首工、魚道、管理橋を存置するため、既設頭首工への影響は限定的である。</p> <p>・コストが安価である。</p>

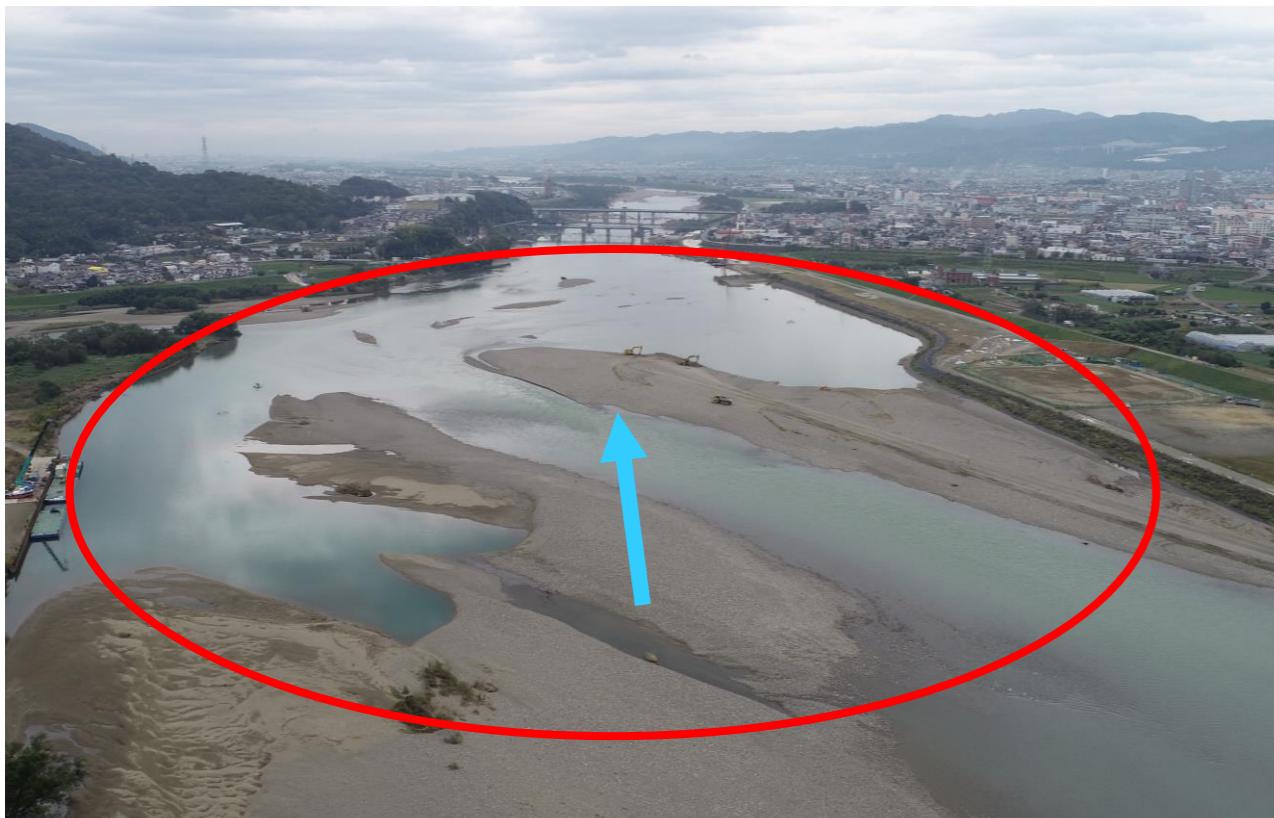
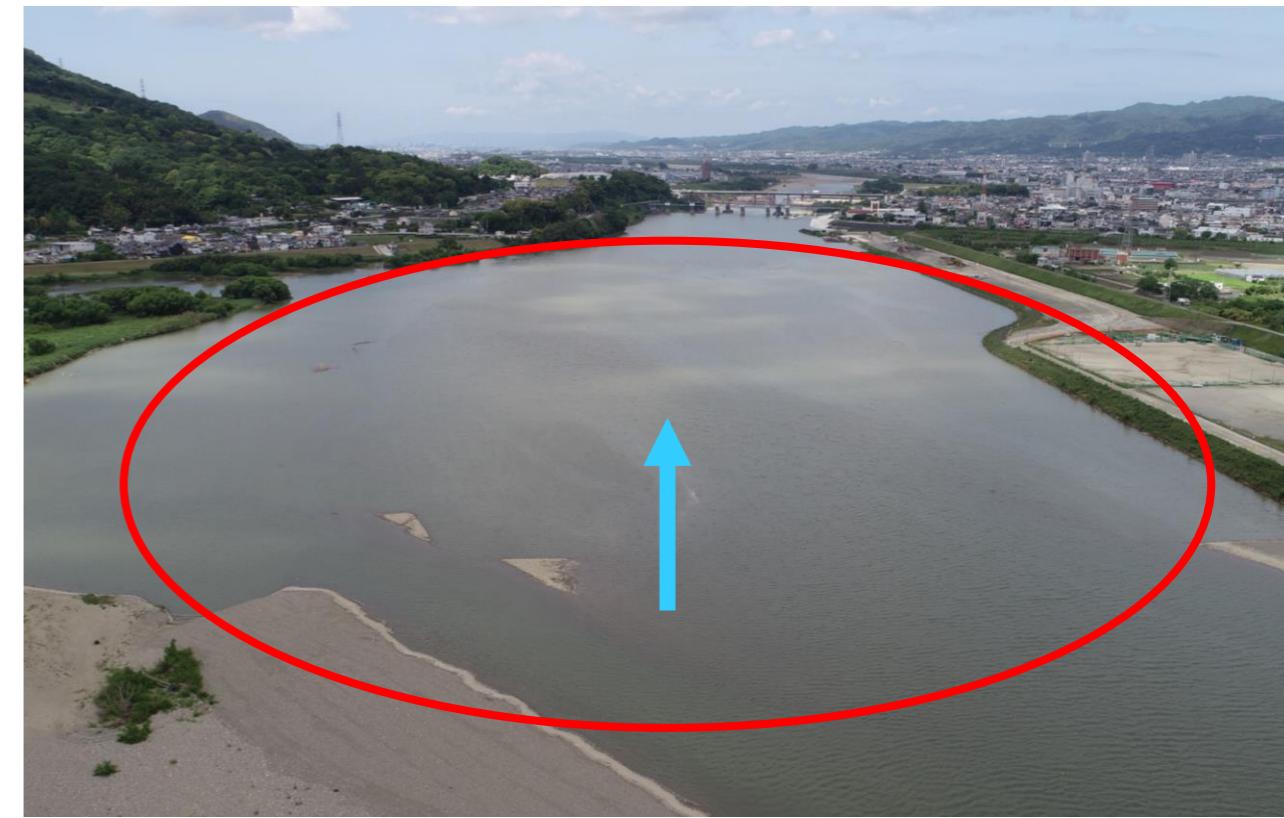
河床掘削

- ・平成30年度に取水口ゲート据付が完了。また、堰下流側拡幅水路についても、令和元年度出水期までに完成。
- ・今後、堰上流側の掘削、転倒堰ゲート据付等を実施予定。

施工前(令和元年10月)

施工後(令和2年5月)

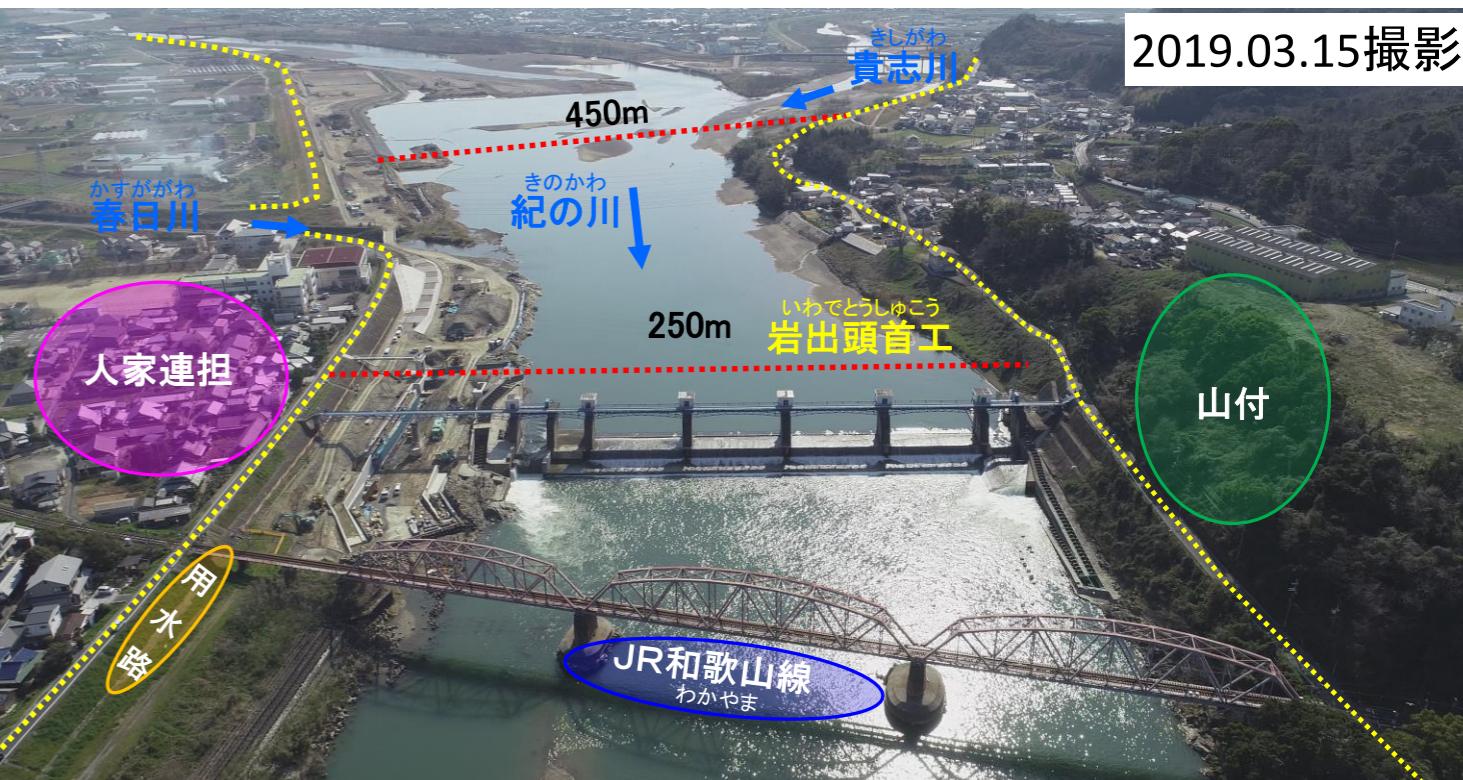
- ・岩出狭窄部の流下能力向上のため、平成28年度に狭窄部対策事業に着手しました。
- ・令和2年度に岩出狭窄部の拡幅水路・河道掘削を実施し、狭窄部対策は完了しました。

岩出狭窄部の現状⇒
(下流から上流方面を望む)

項目	拡幅水路の設置 + 河床掘削
概要	<p>・頭首工に拡幅水路を設置し、堰上流の掘削と併用し、整備計画目標流量を流下させる計画</p> <p>拡幅水路 T.P14.7m、幅21.5m</p> <p>河床掘削</p> <p>河床掘削 (方針規模)</p> <p>拡幅水路</p> <p>頭首工右岸側高水敷に 設置する拡幅水路</p>
特徴	<p>・現頭首工、魚道、管理橋を存置するため、既設頭首工への影響は限定的である。</p> <p>・コストが安価である。</p>

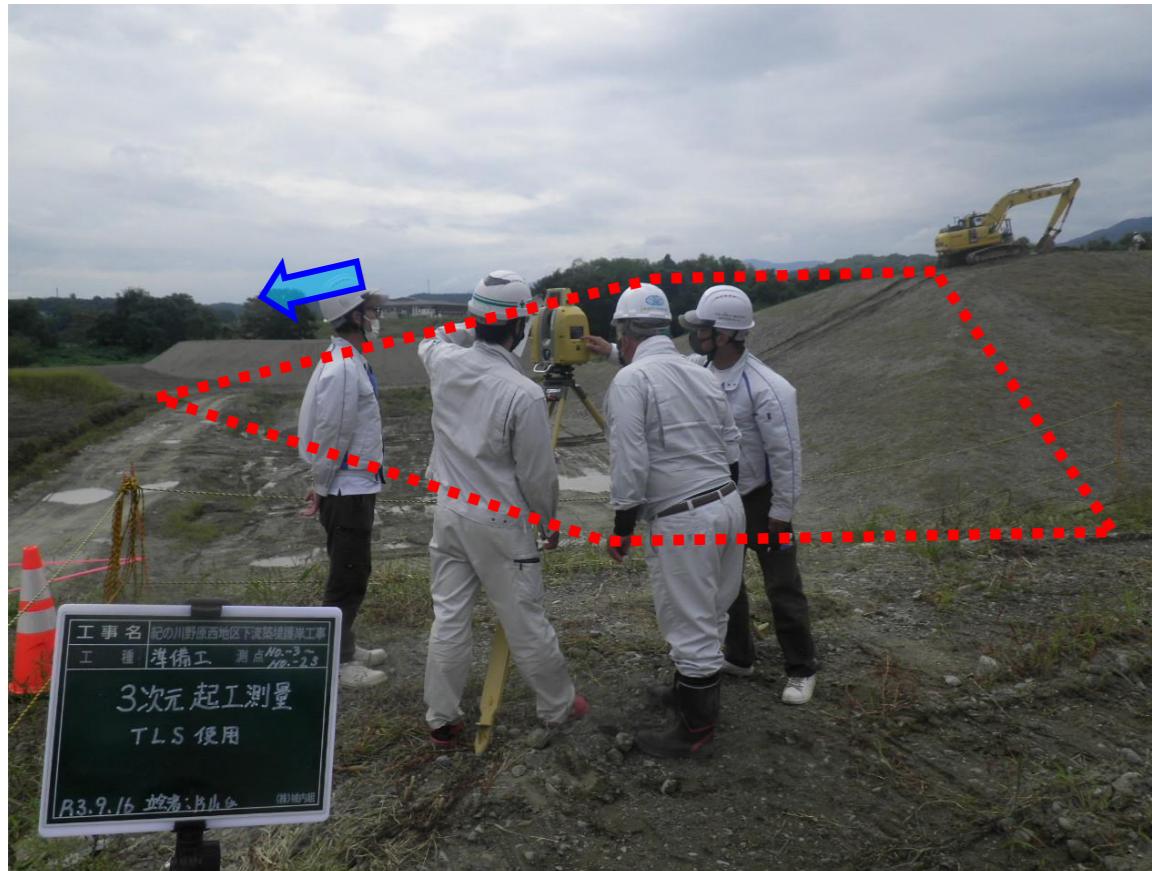
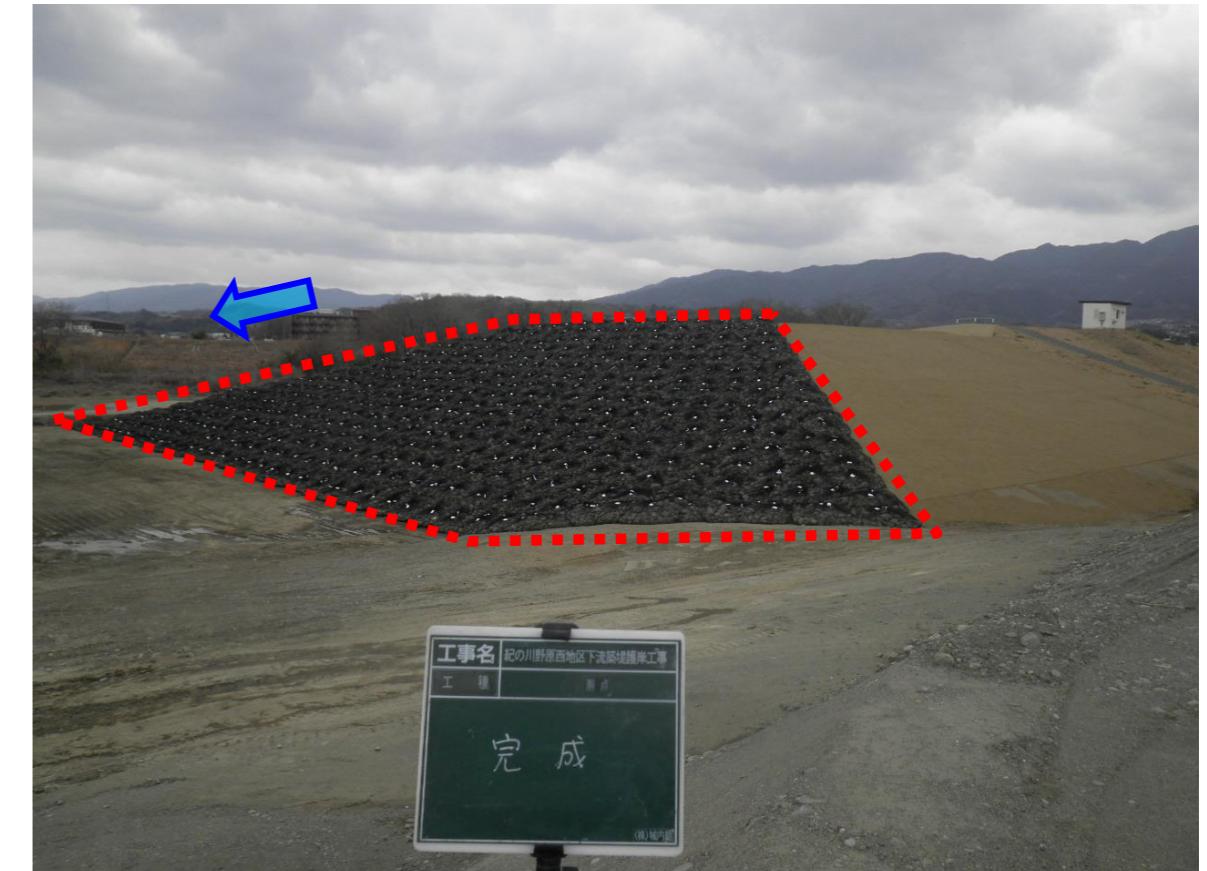
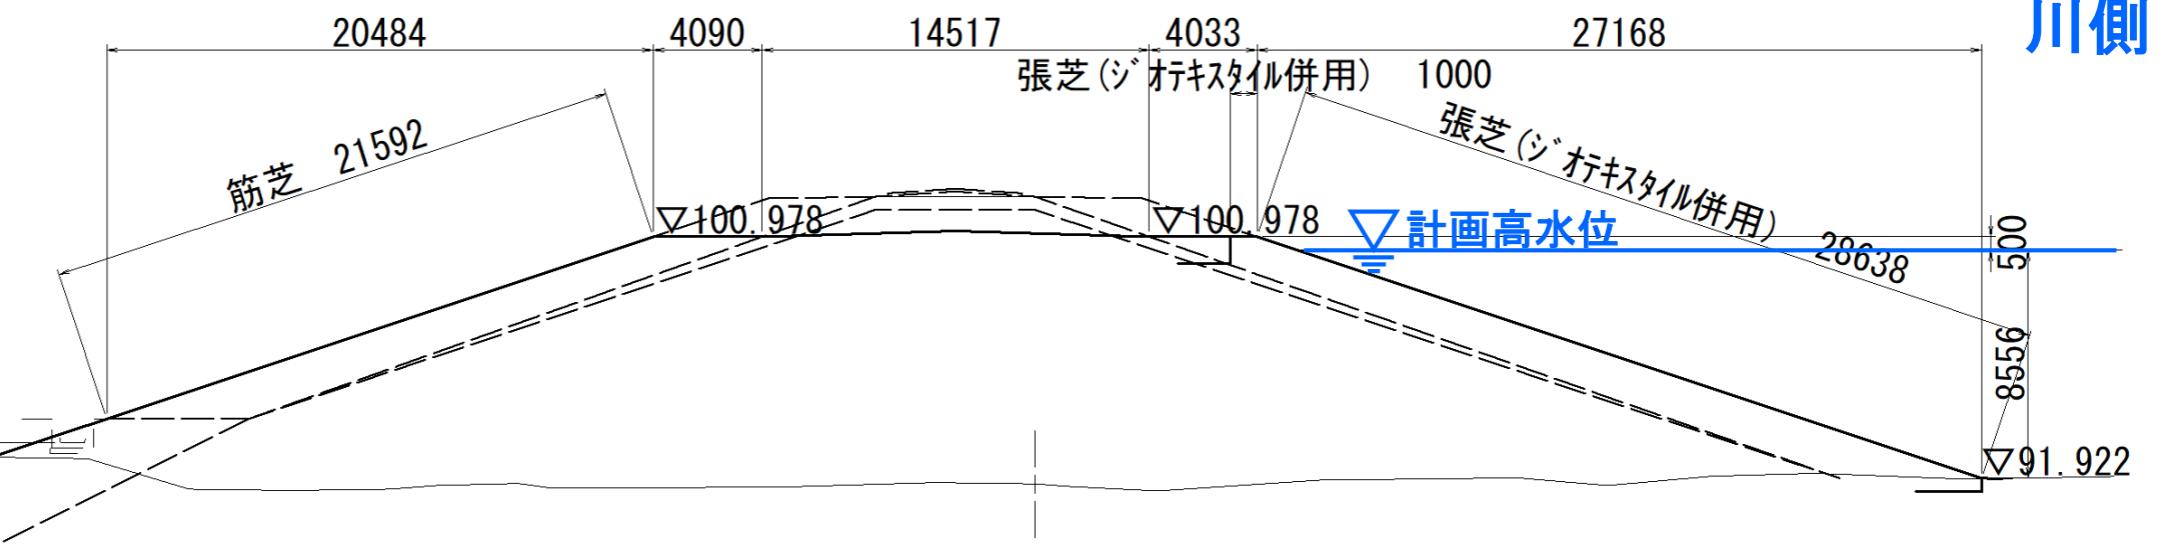
野原西地区

- 無堤部対策として、築堤や護岸工事を実施しました。

施工前

施工後

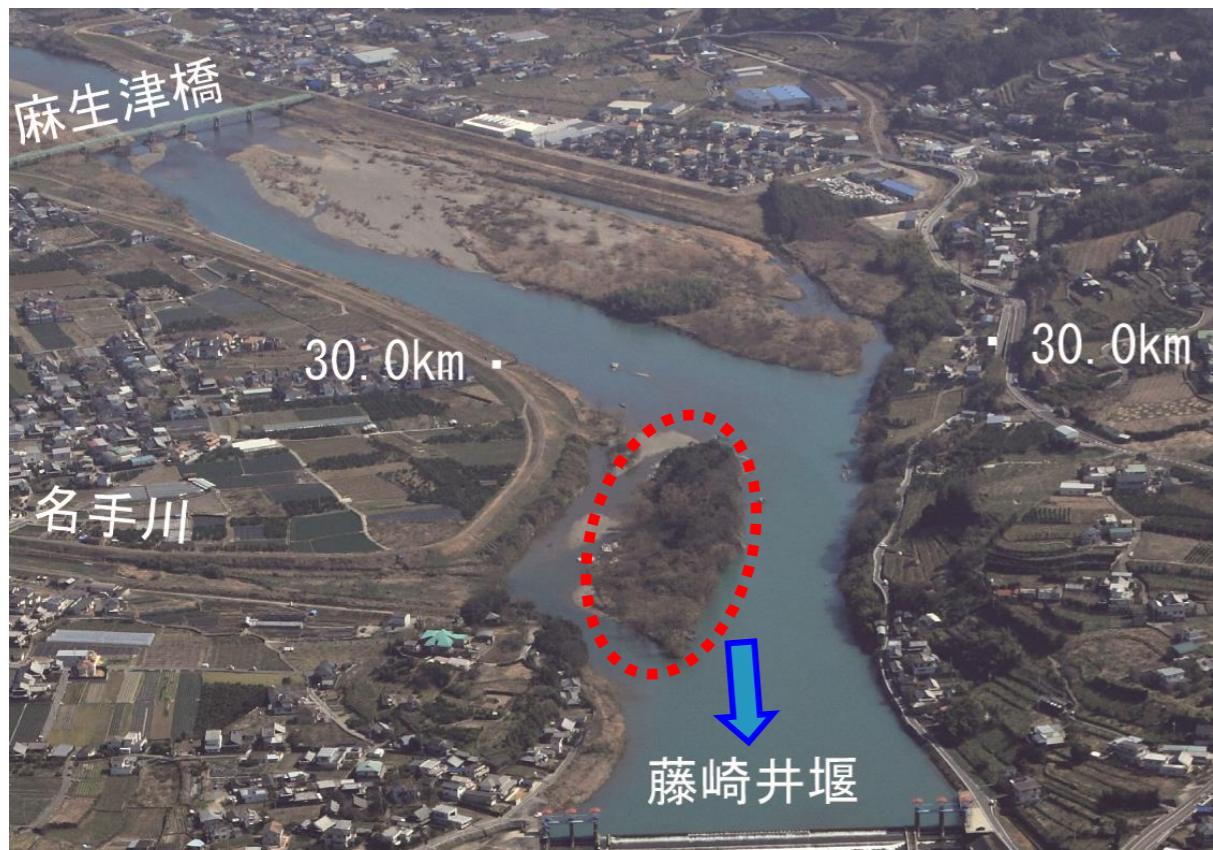
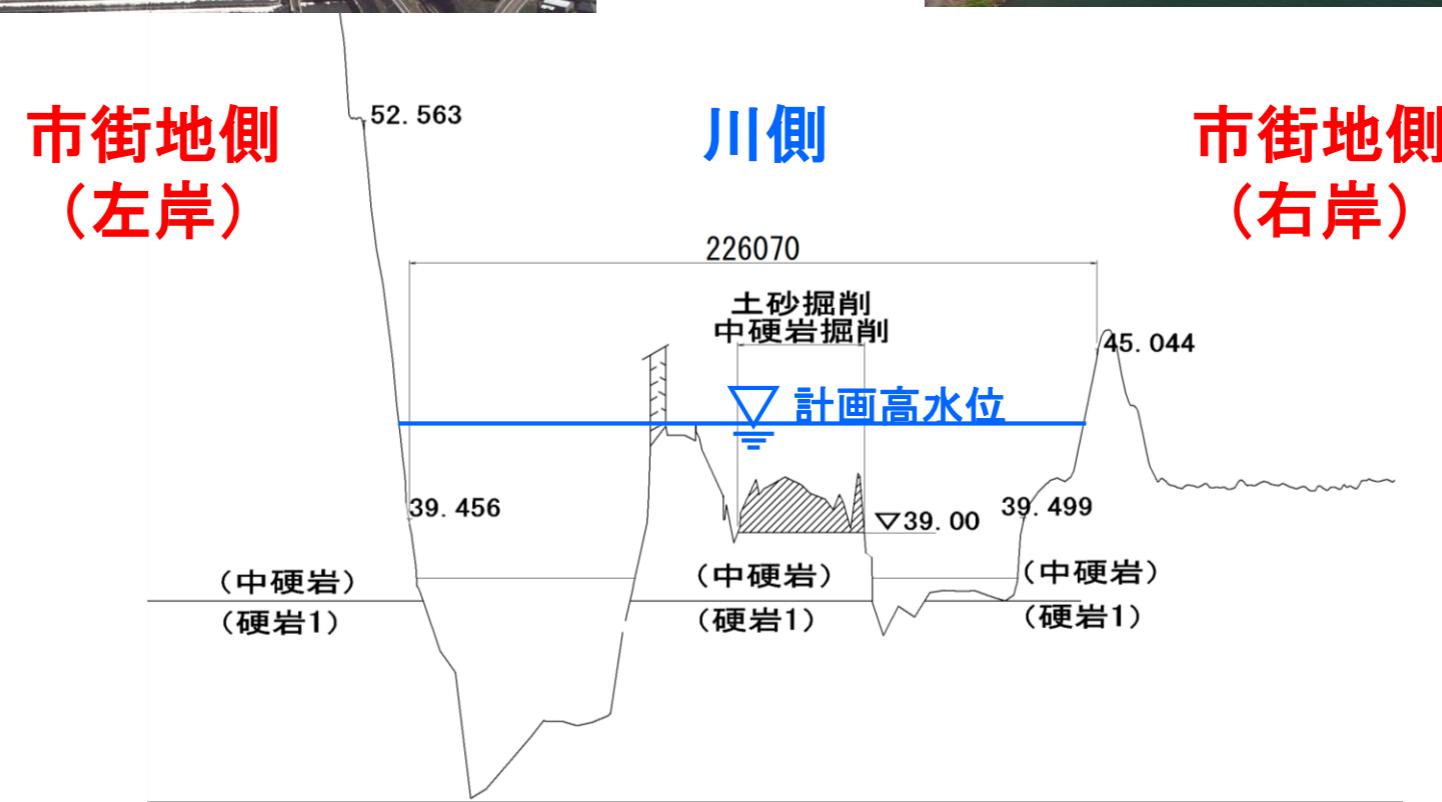
・流下能力向上のため、河床掘削を実施しました。

施工前

施工後
