令和4年度 紀の川流域懇談会

紀の川水系河川整備計画に基づく事業等の進捗点検 に関する報告

和歌山河川国道事務所
紀の川ダム統合管理事務所

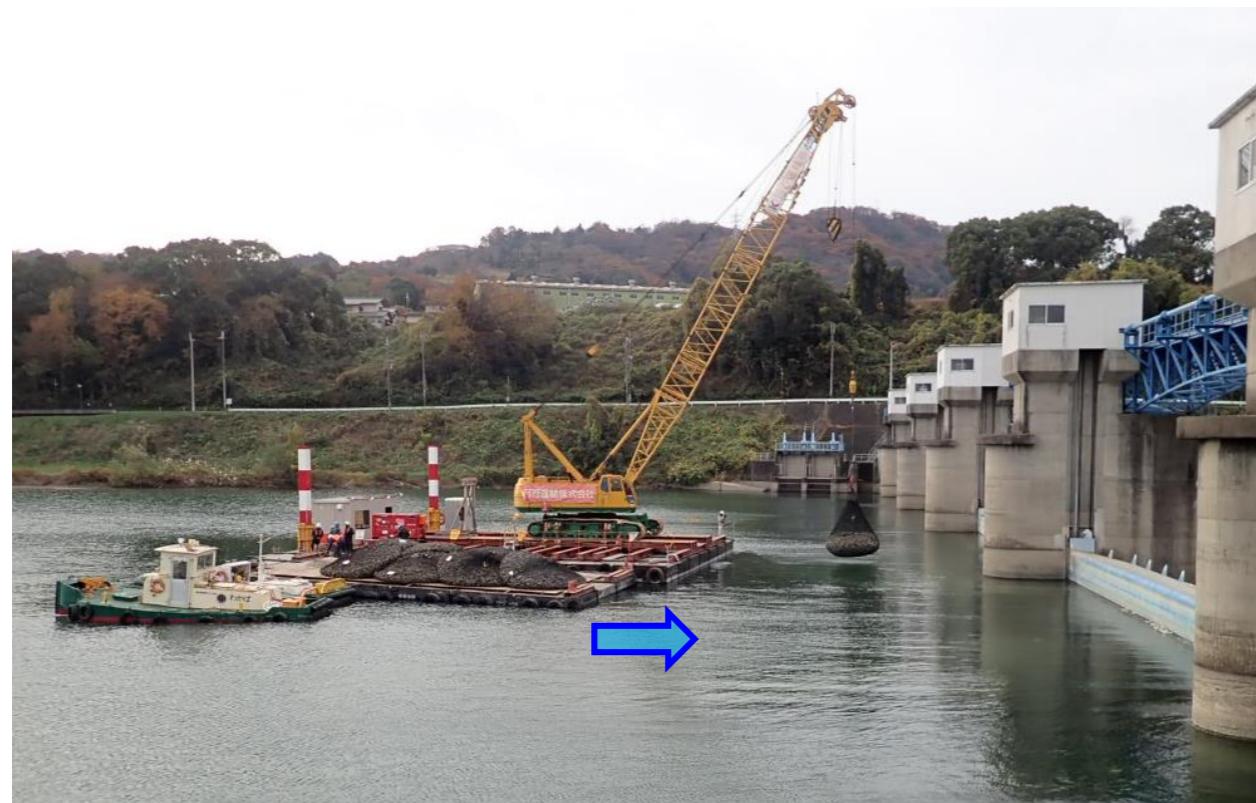
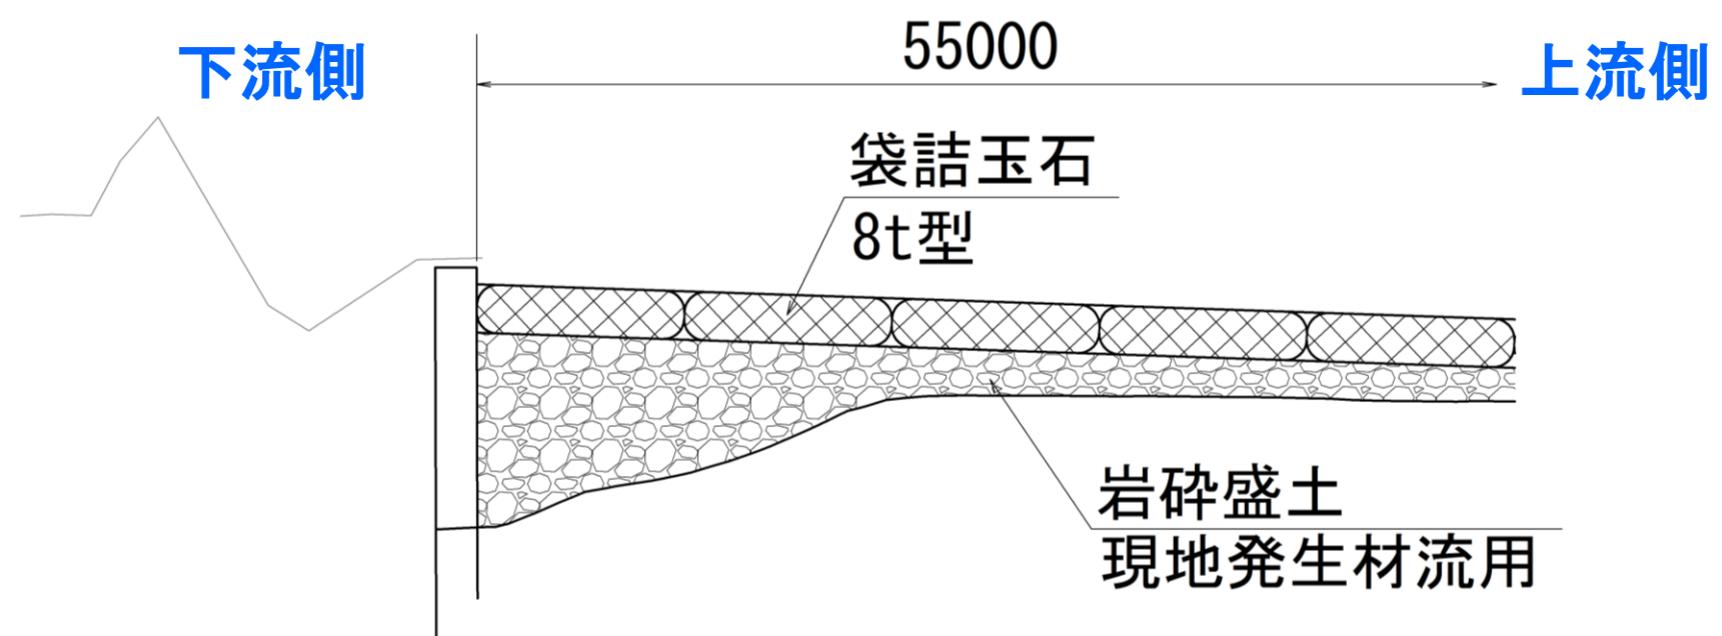
根固め工詳細図(縦断図)

- ・岩出頭首工上流側において、洗堀防止のため根固め工を実施しました。

施工中

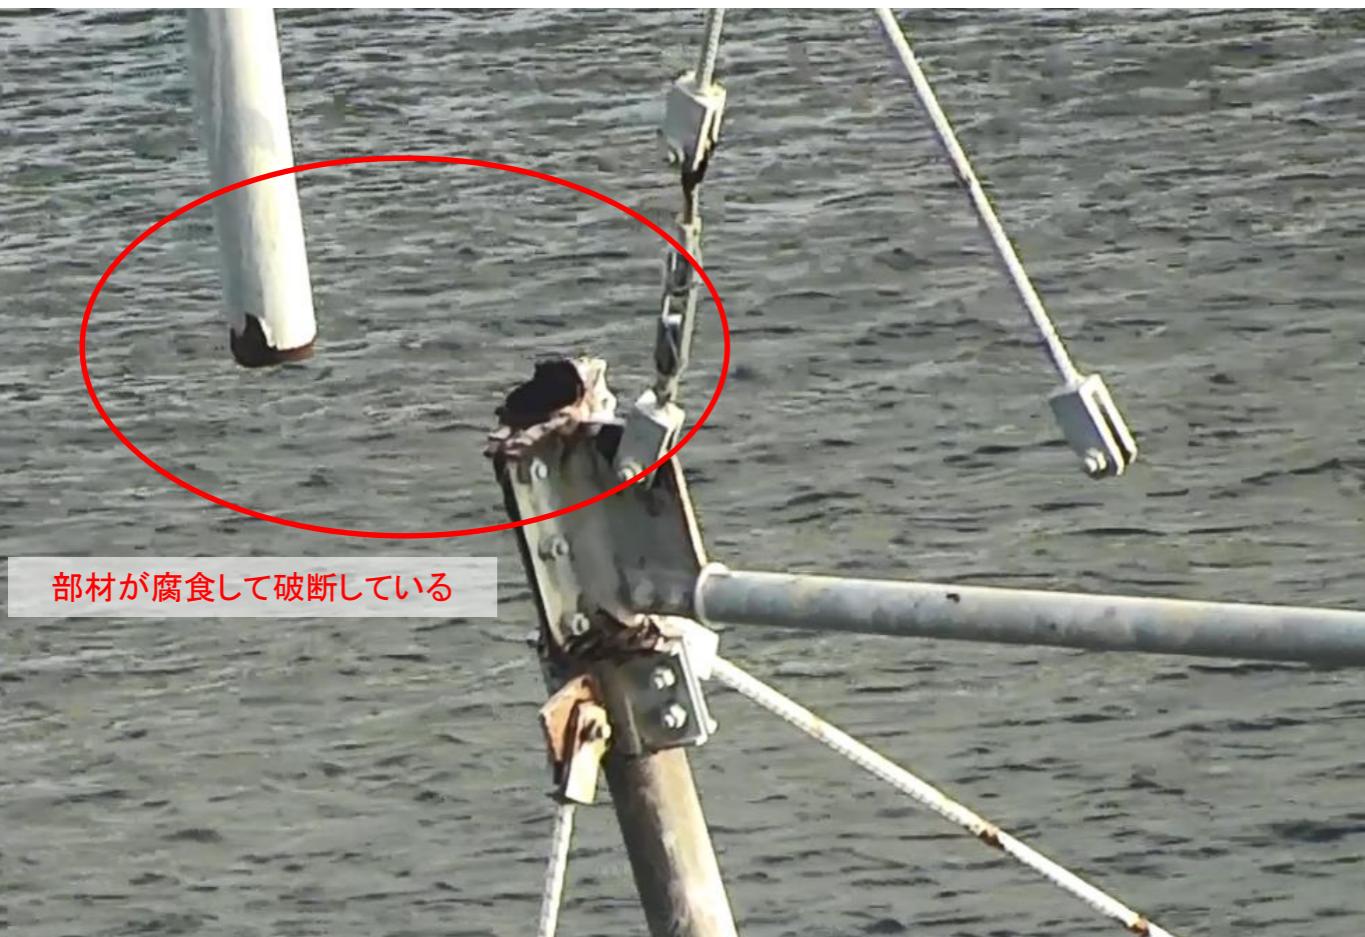
<u>10月3日(日)夕方 水管橋崩落</u>	<u>10月6日(水)朝 仮復旧工事着手</u>
<u>10月8日(金)夜 仮復旧工事完了</u>	<u>10月9日(土)朝 給水再開</u>
7日間での復旧

崩落した水管橋の部材破断面

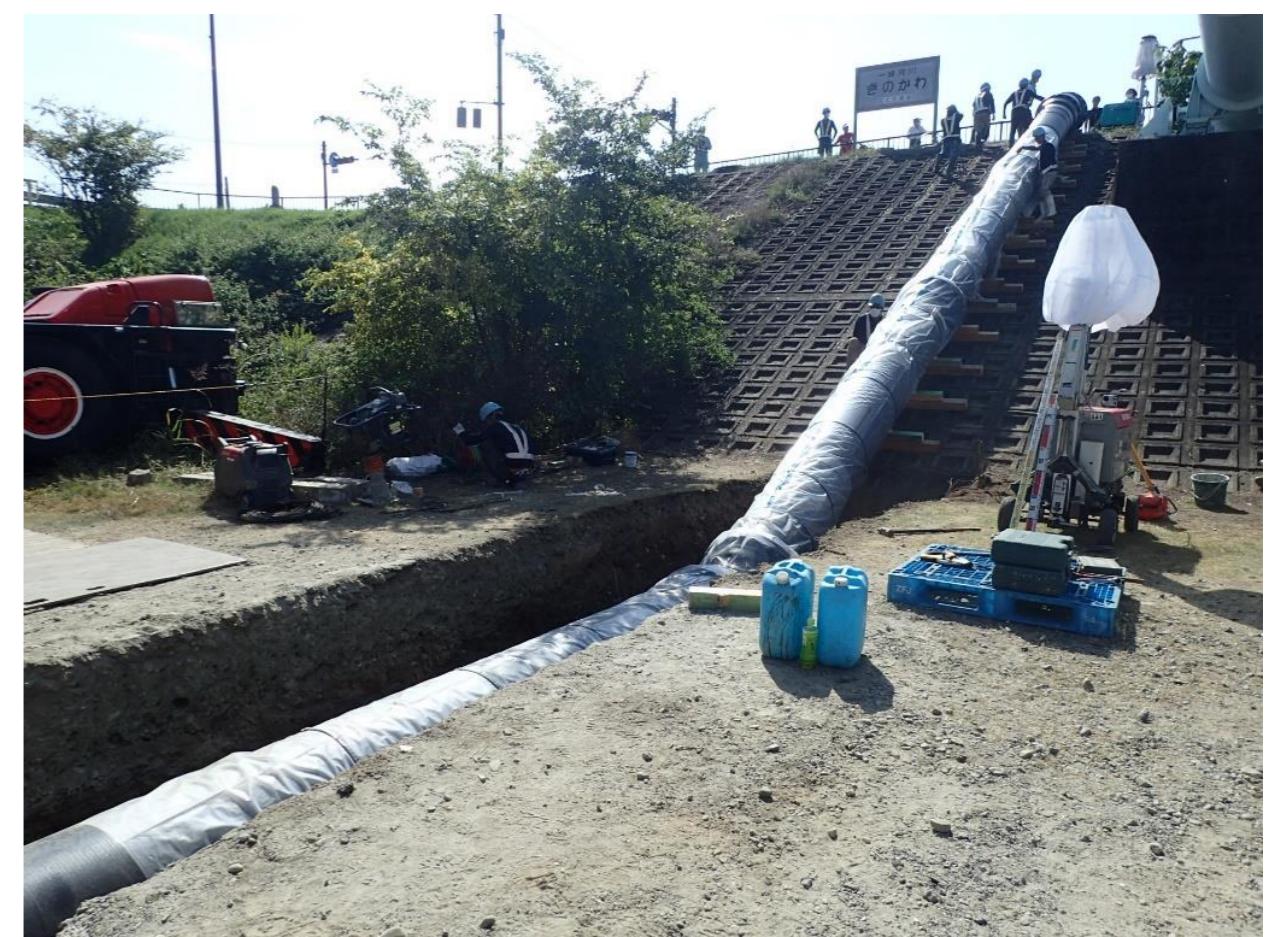
和歌山市による水路仮復旧

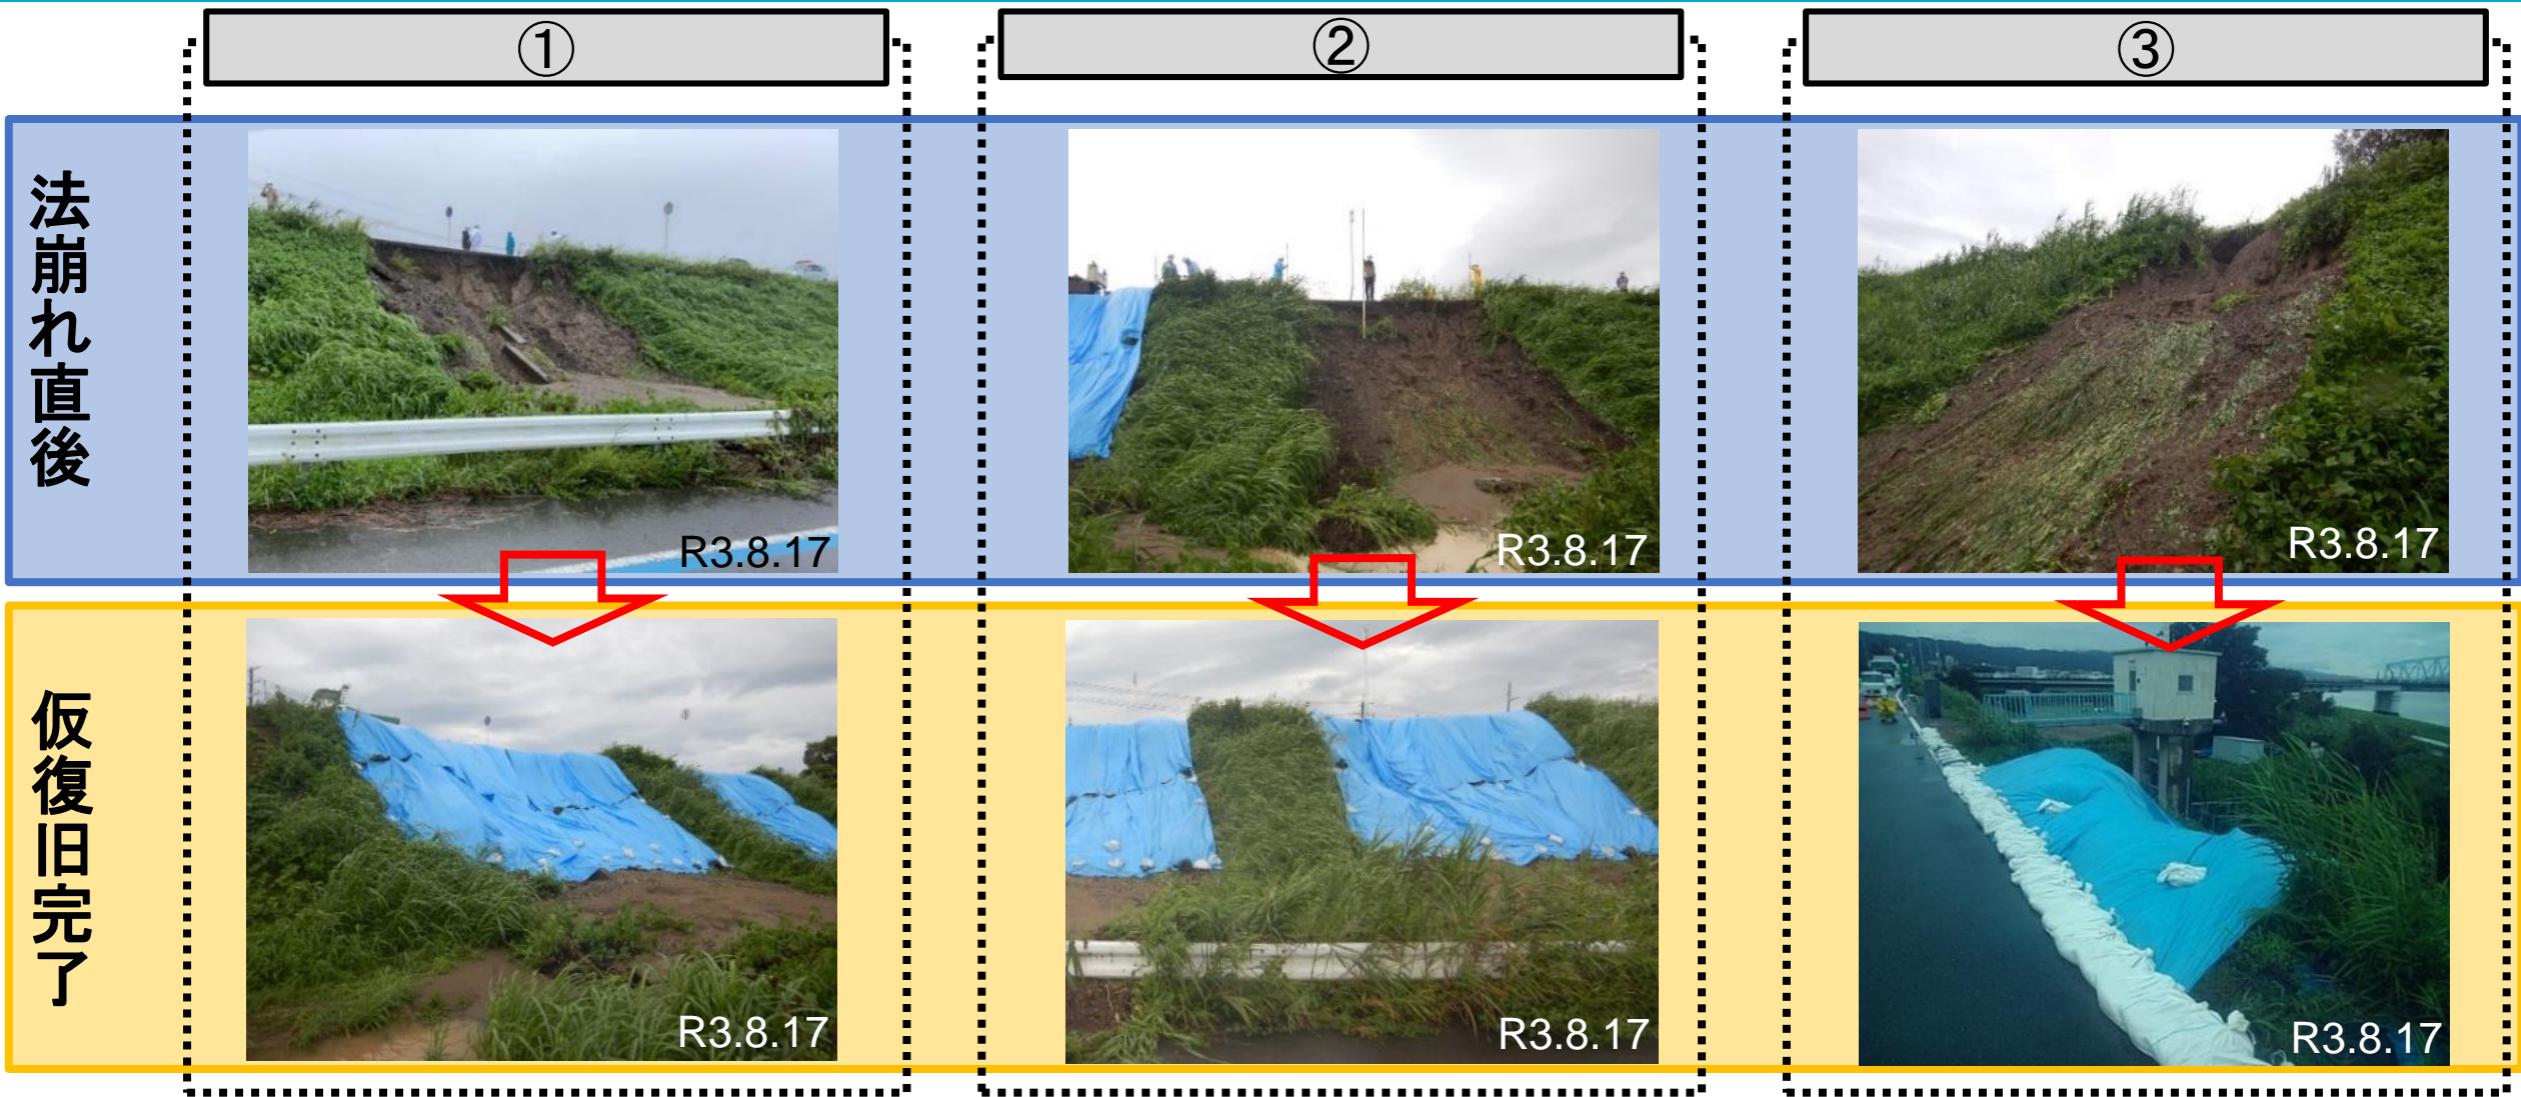
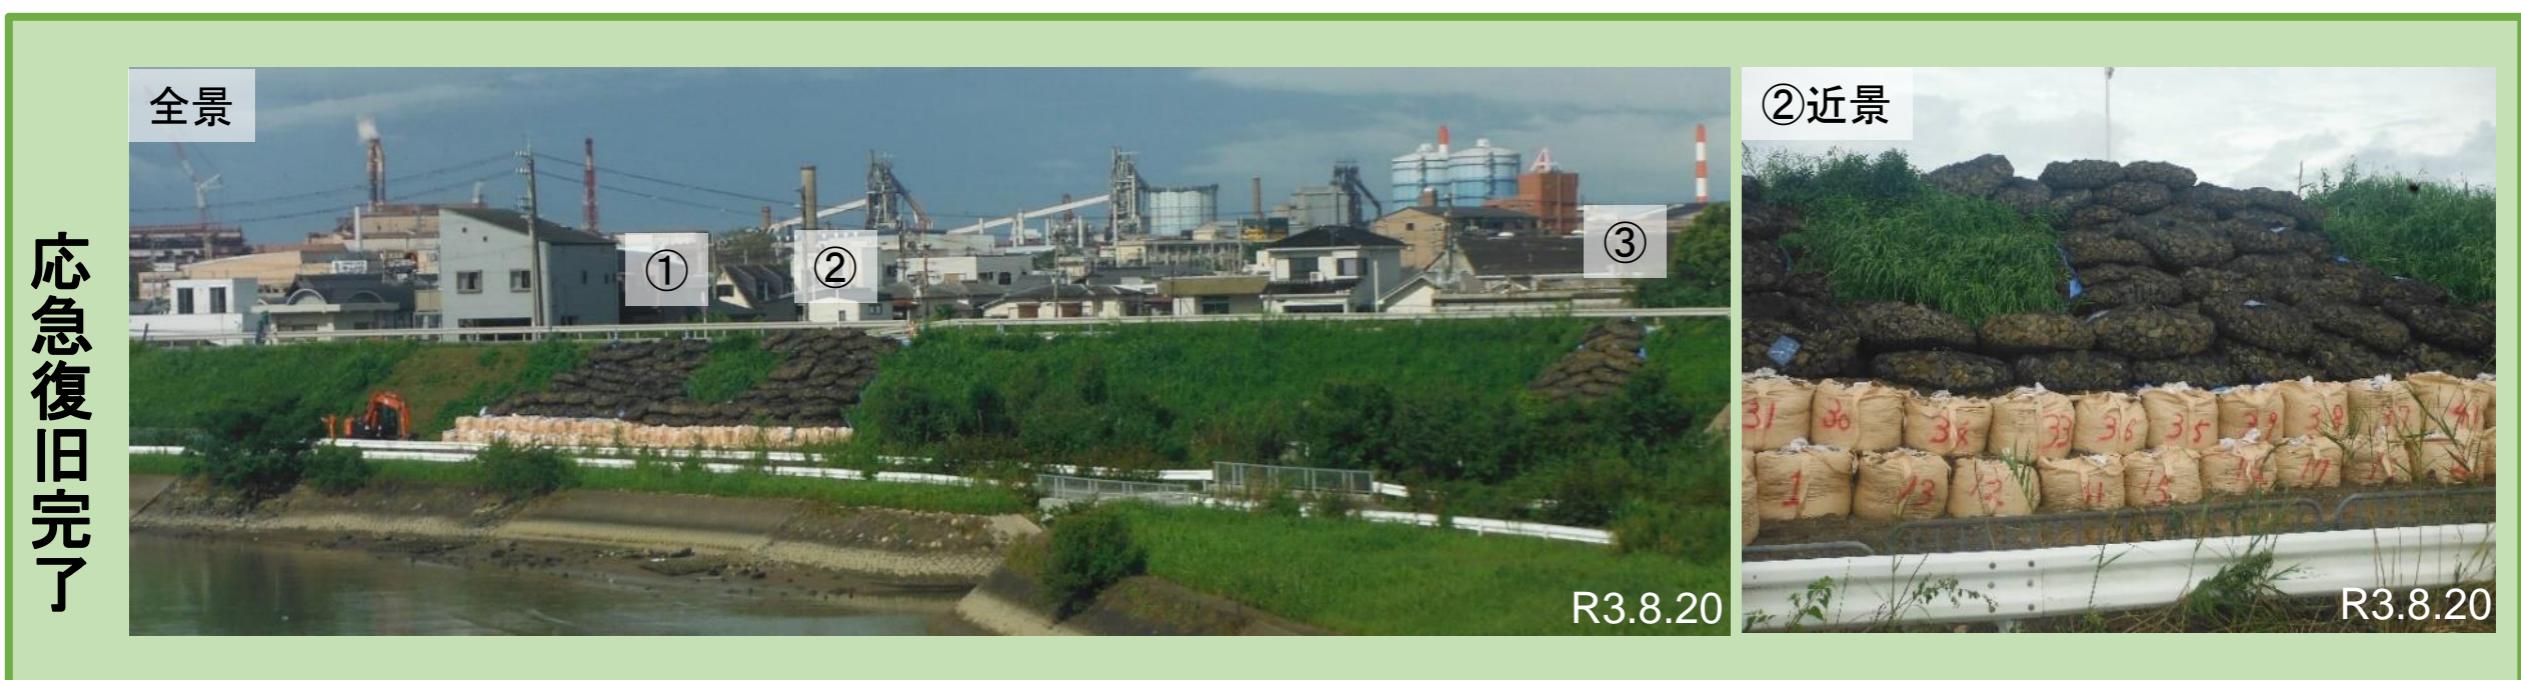
【紀の川】北島地区(右岸3.2km)堤防法面崩落について

- 令和3年8月17日の9時頃から和歌山市周辺では断続的に強い降雨があり、同市北島地先の紀の川右岸堤防(3.2km付近)において川表法面の崩落が発生。
- 被災確認直後、応急復旧(大型土のう、袋詰玉石)に着手し、3日間で完成(19日)。
- 堤防調査委員会(武藤委員長)の助言等を踏まえて本復旧工法を検討し、出水期明けより着手し、令和4年7月に完了。

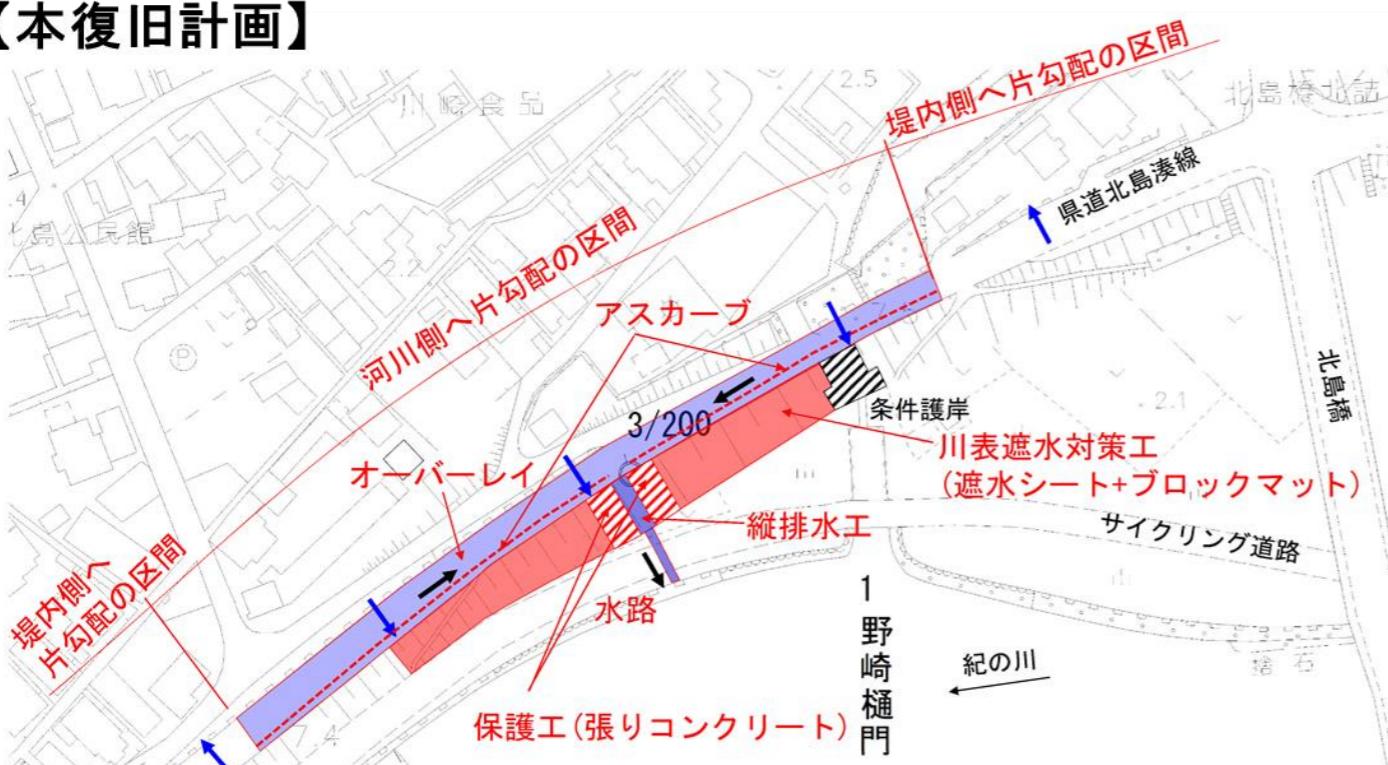
【本復旧計画】

対策内容:

- ①路面排水の排水施設整備(アスカーブ、縦排水等)
- ②路面排水の流速軽減(横断勾配の調整)
- ③川表の遮水(遮水シート)

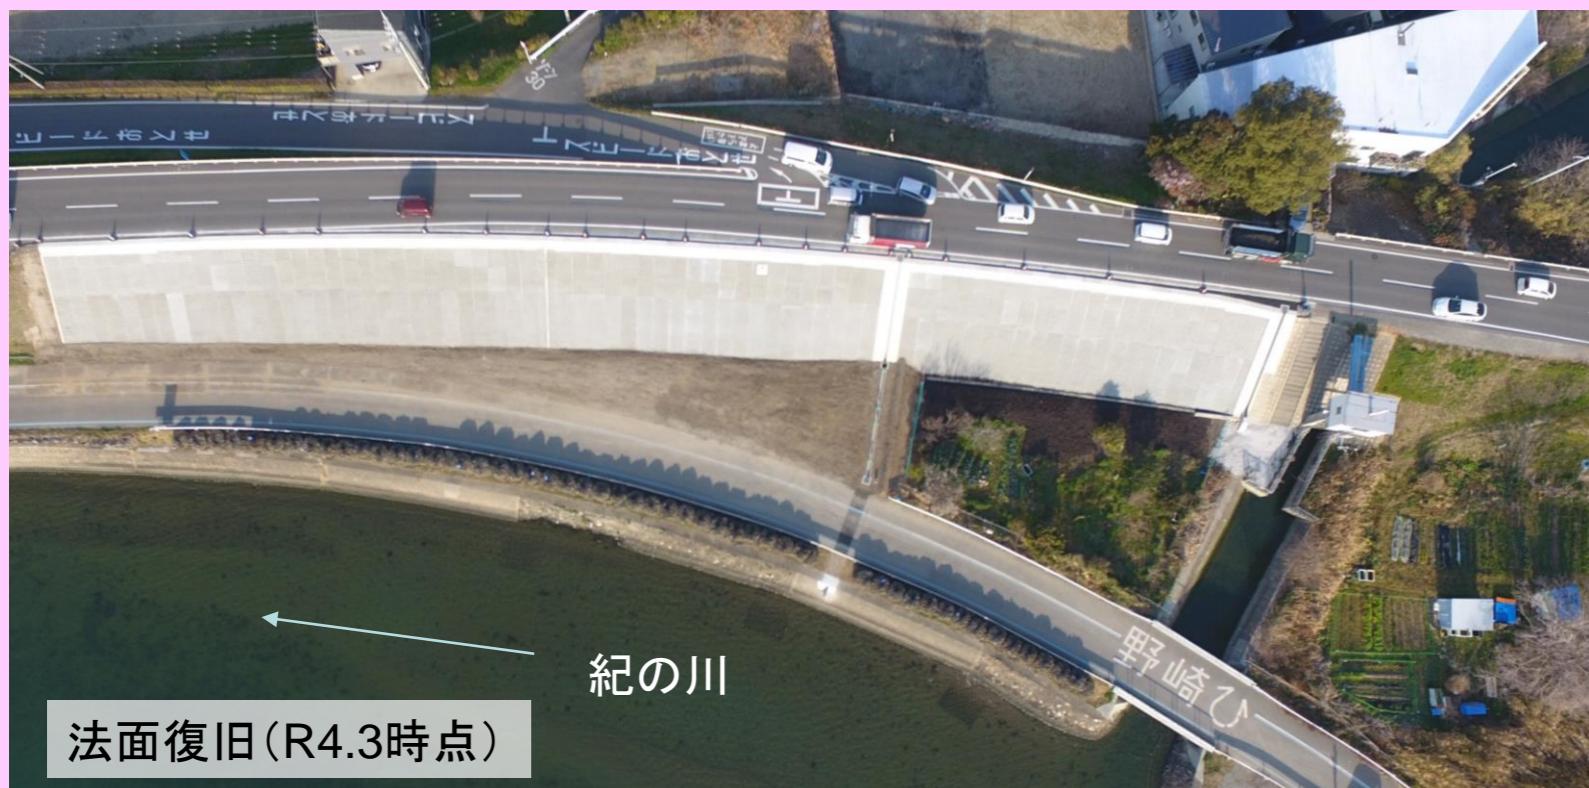
復旧後の写真
