紀の川流域懇談会

紀の川水系河川整備計画に基づく事業等の進捗点検 に関する報告

和歌山河川国道事務所
紀の川ダム統合管理事務所

令和6年度に実施した工事状況等について報告

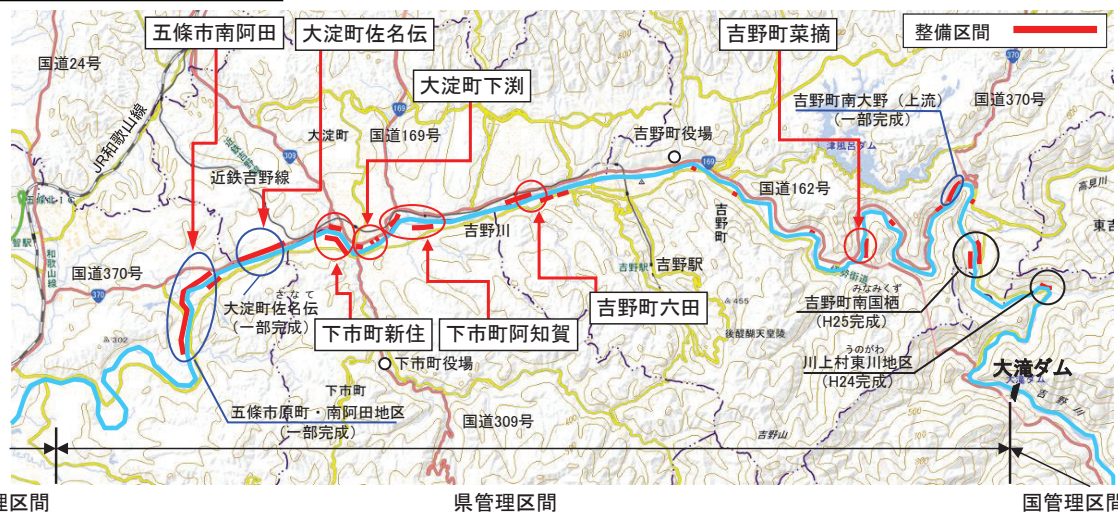
▲ 整備箇所位置図

①五條市南阿田	②大淀町佐名伝
計画整備延長		3.52	km
整備延長	~H25	1.42	(40%)
	H26	0.30	(49%)
	H27	0.40	(60%)
	H28	0.56	(76%)
	H29	0.08	(78%)
	H29~R3	0.30	(87%)
R4~R6	0.00	(87%)	
残整備		0.46

▲奈良県管理区間の堤防整備状況

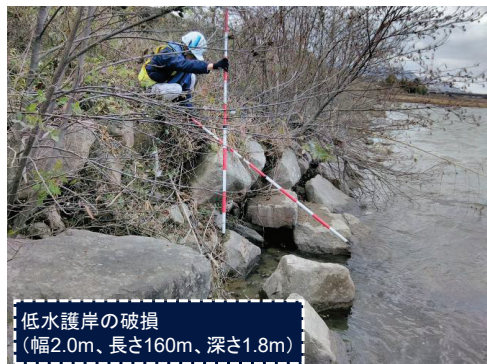
・ B区分 (L49.2k+100m)

破損状況 (R6年度)

低水護岸の破損
(幅2.0m、長さ160m、深さ1.8m)

- ・ 令和6年度は、護岸の変状確認箇所は318箇所 (うち要監視段階293箇所(B区分)、予防保全段階25箇所(C区分)で、補修実施箇所は0箇所であった。
- ・ 河川維持管理計画に基づき日常の維持管理を実施している。
- ・ 河川管理施設の老朽化等から毎年のように損傷箇所を発見している。補修については、損傷の規模や緊急性等を考慮し、実施している。

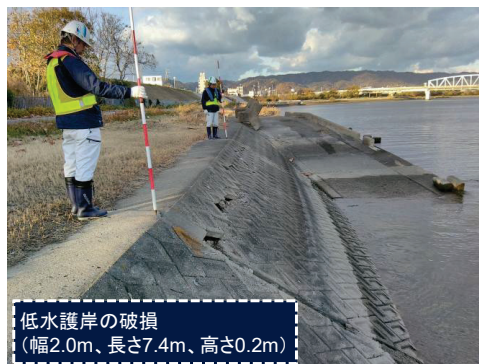
・ C区分 (R2.8k+150m)

破損状況 (R6年度)

低水護岸の破損
(幅2.0m、長さ7.4m、高さ0.2m)

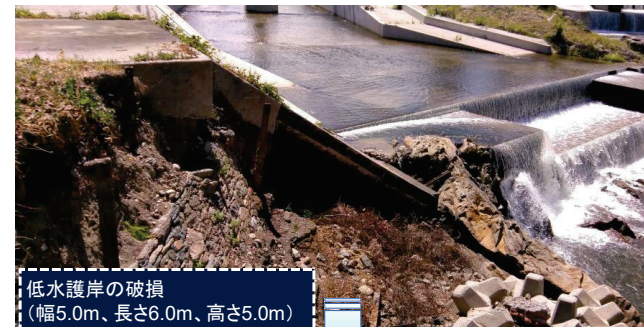
・ D区分 (R16.8k)

破損状況 (R5年度)

低水護岸の破損
(幅5.0m、長さ6.0m、高さ5.0m)

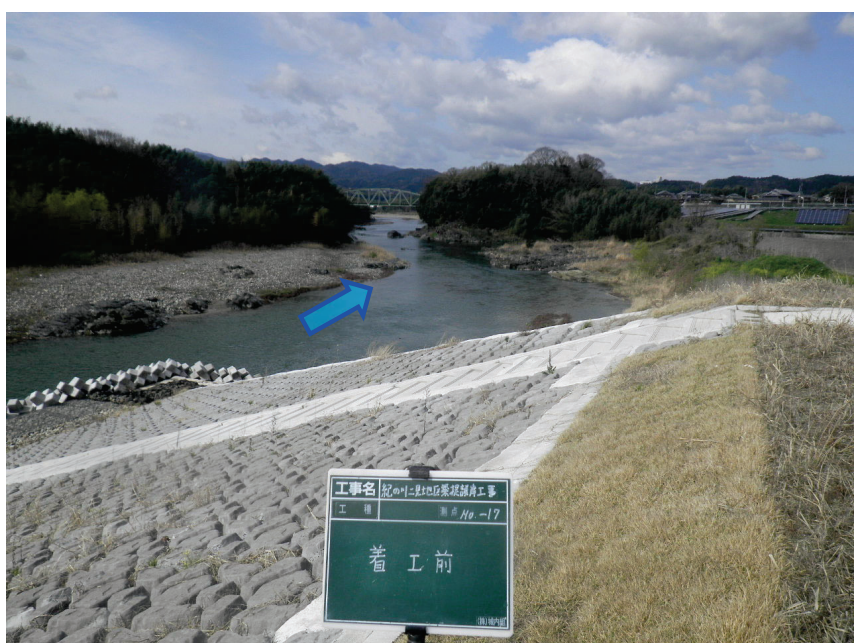
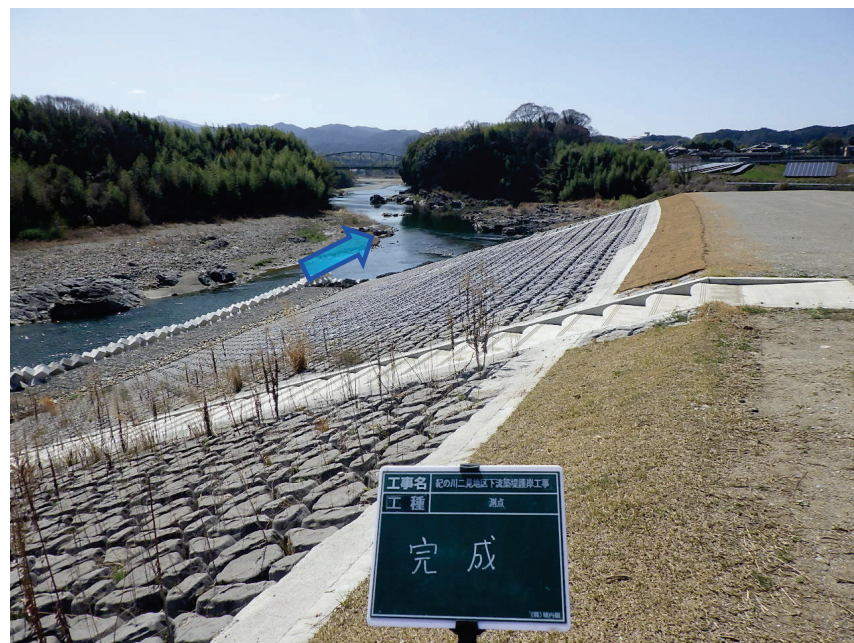
二見地区

- ・築堤護岸工事を実施しました。

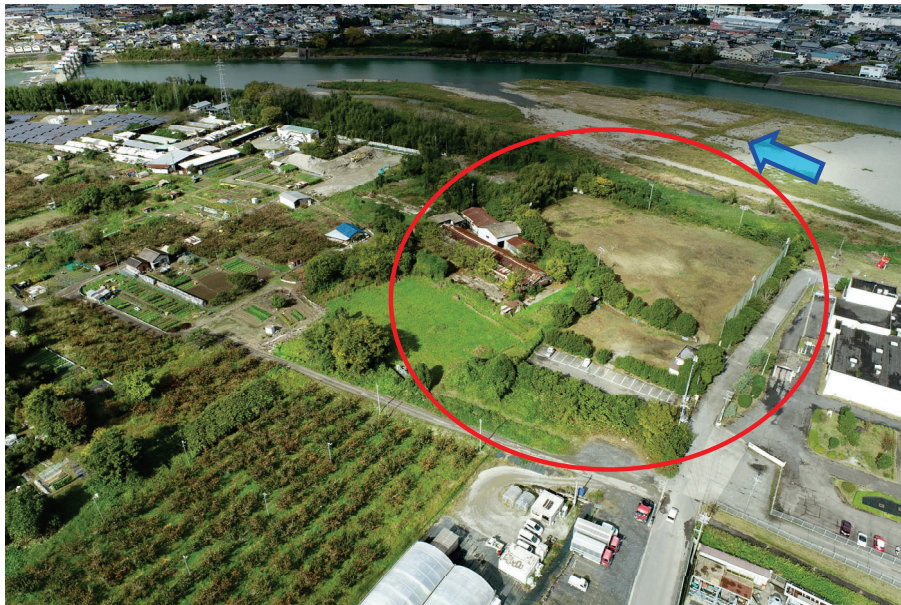
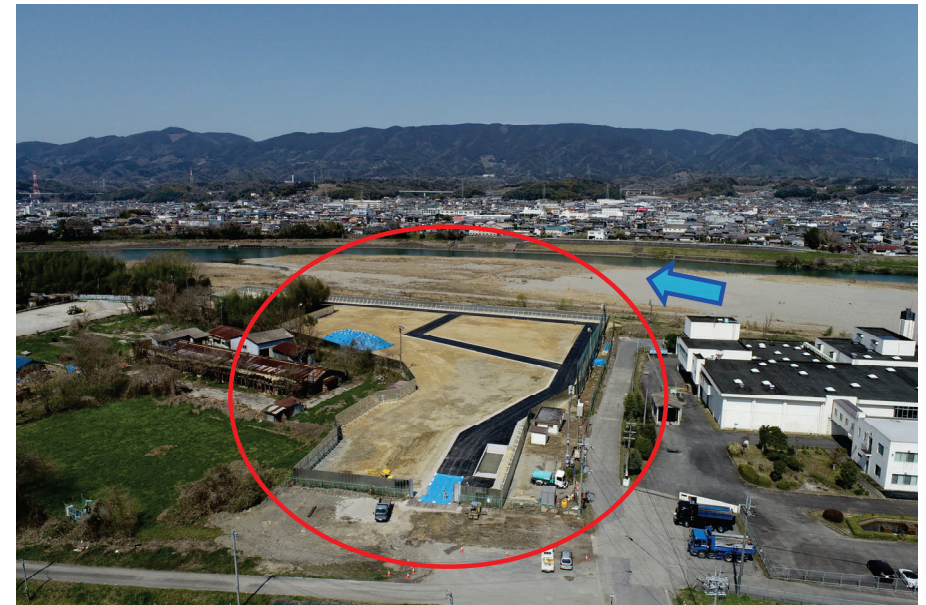
九度山地区

築堤盛土材制作のための土砂混合ヤード整備を実施しました。

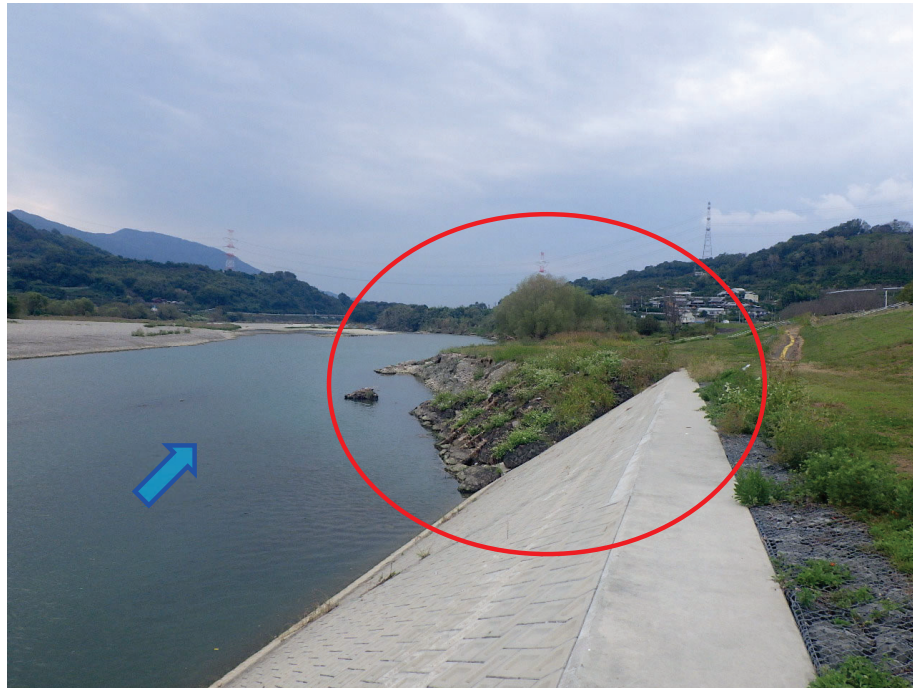
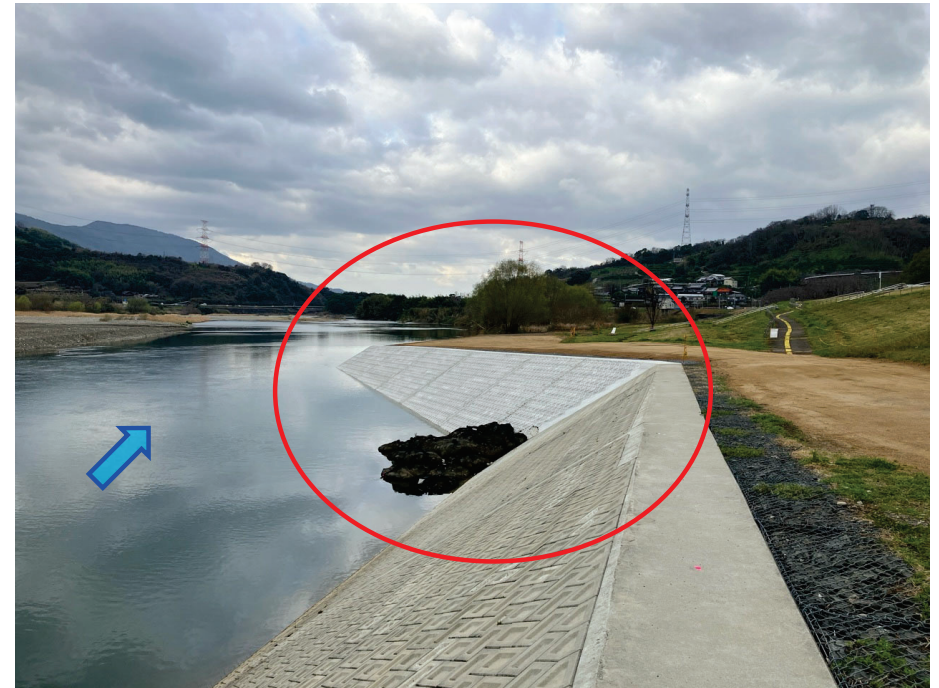
2. 主な工事箇所の概要（背ノ山地区護岸災害復旧工事）

災害で壊れた護岸を復旧する護岸工事を実施しました。

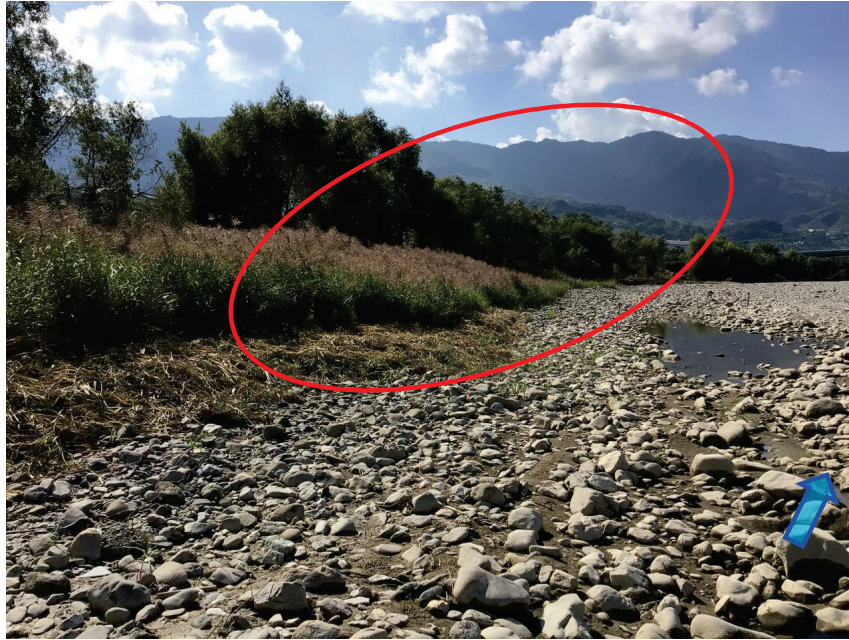
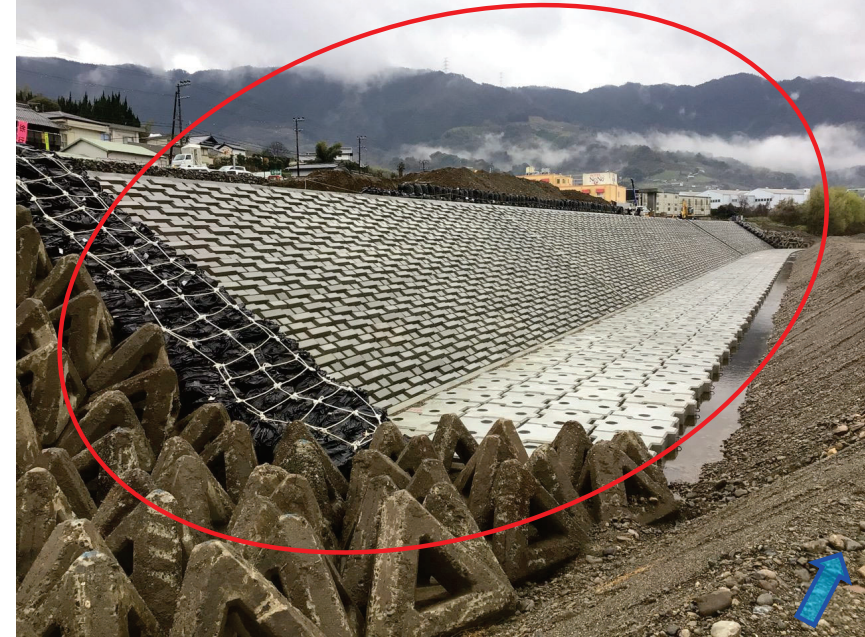
麻生津地区

無堤部対策のため、低水護岸工事を実施しました。

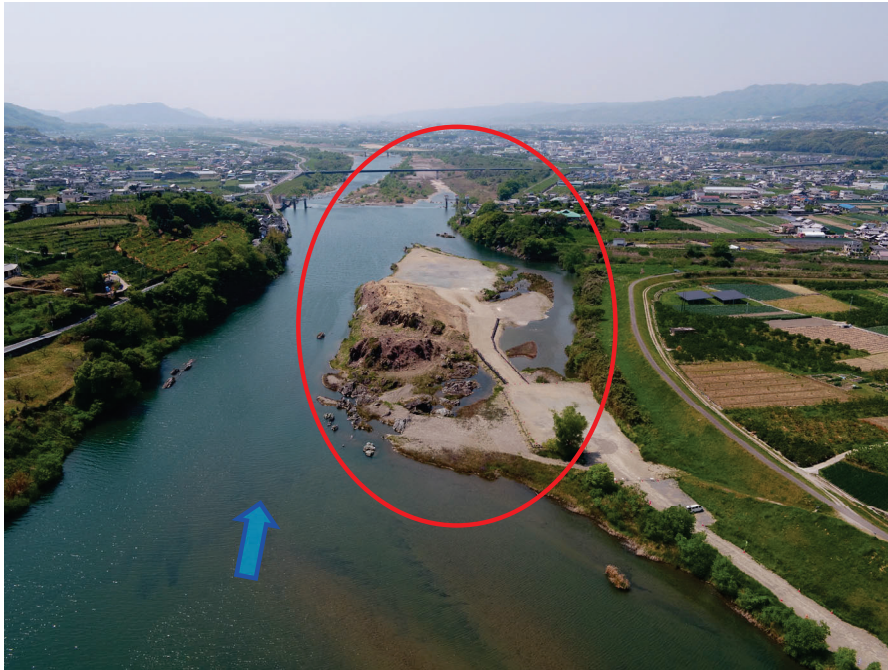
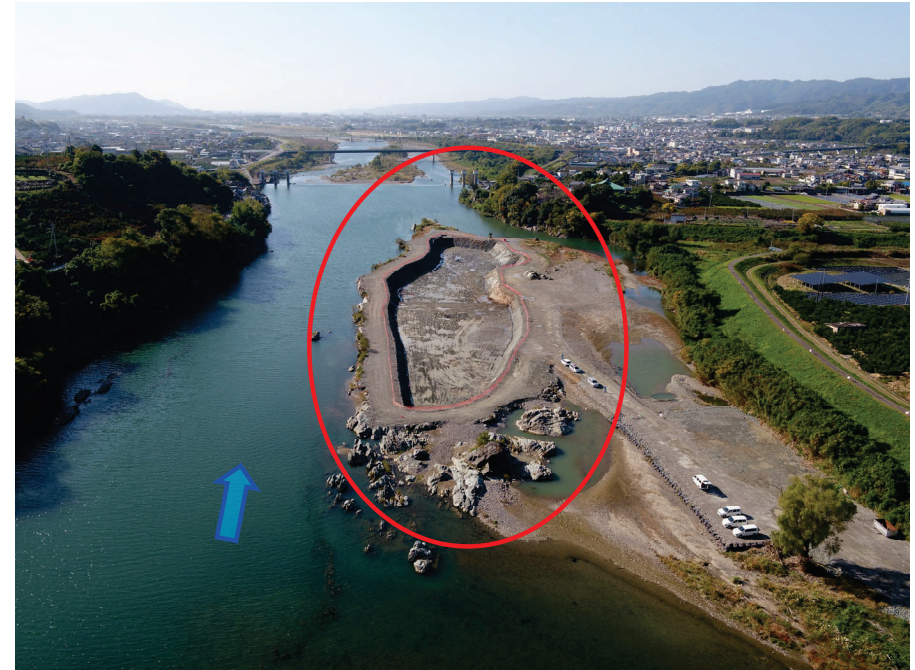
藤崎地区

流下能力向上のため、掘削工事を実施しました。

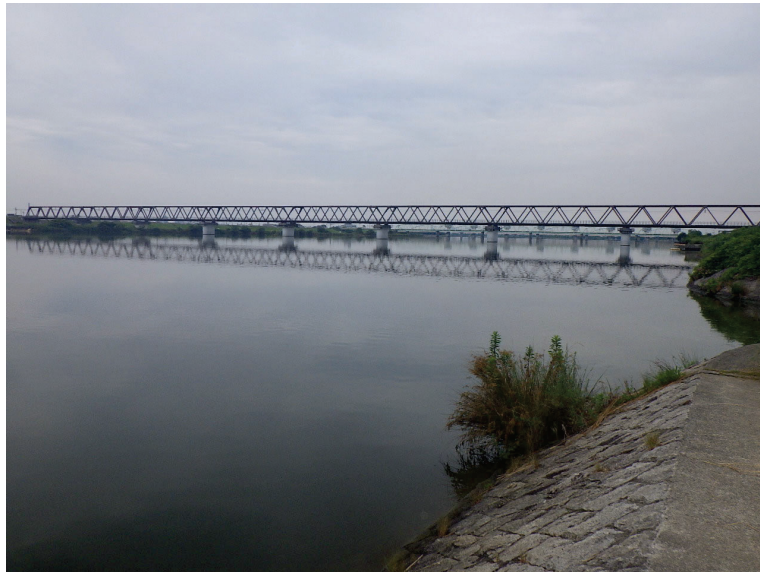
2. 主な工事箇所の概要（有本地区偏流対策工事）

・当該地は滞筋が右岸によっており護岸の洗掘や取水施設への影響が懸念されることから、滞筋を中央に寄せる対策として堰の切り欠きを実施しました。

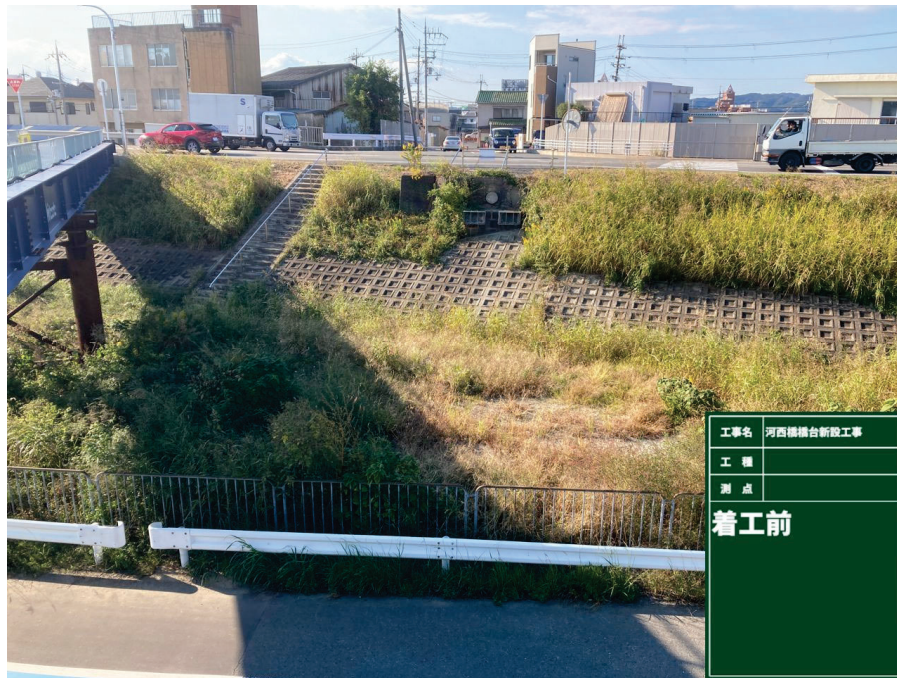
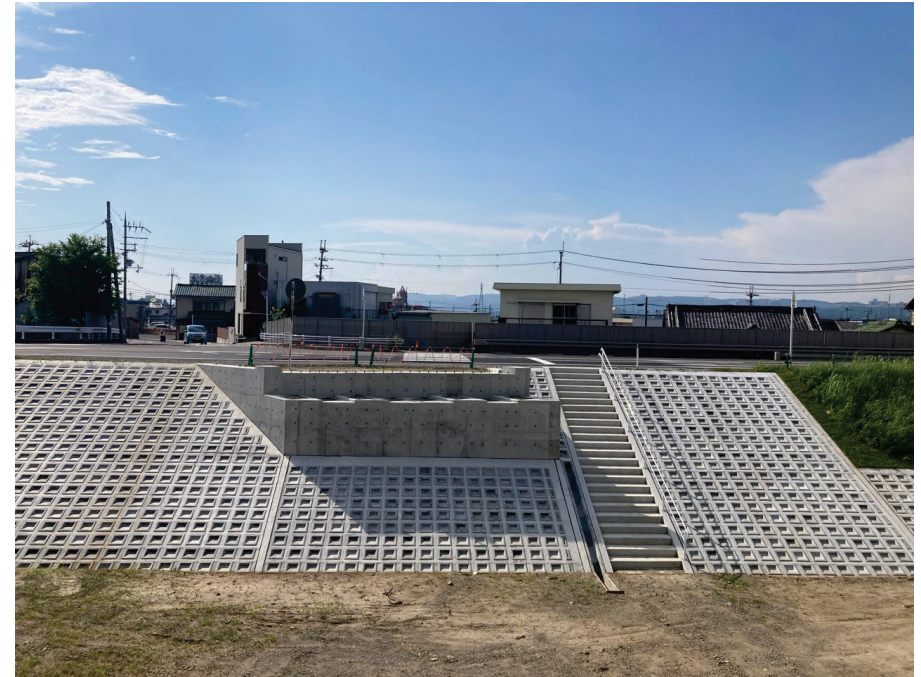
2. 主な工事箇所の詳細 (河西橋橋台新設工事)

・橋台新設工事を実施しました。

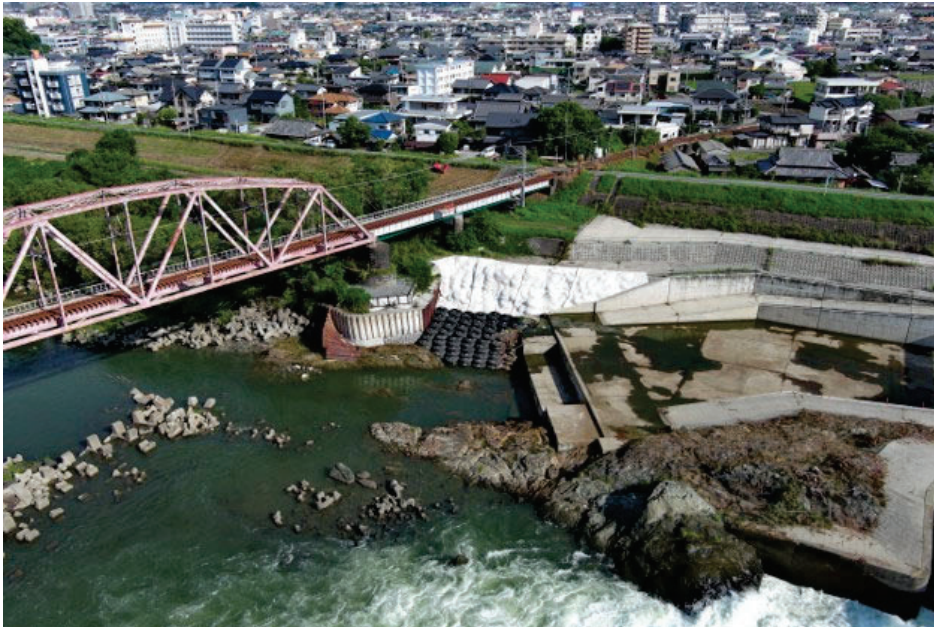
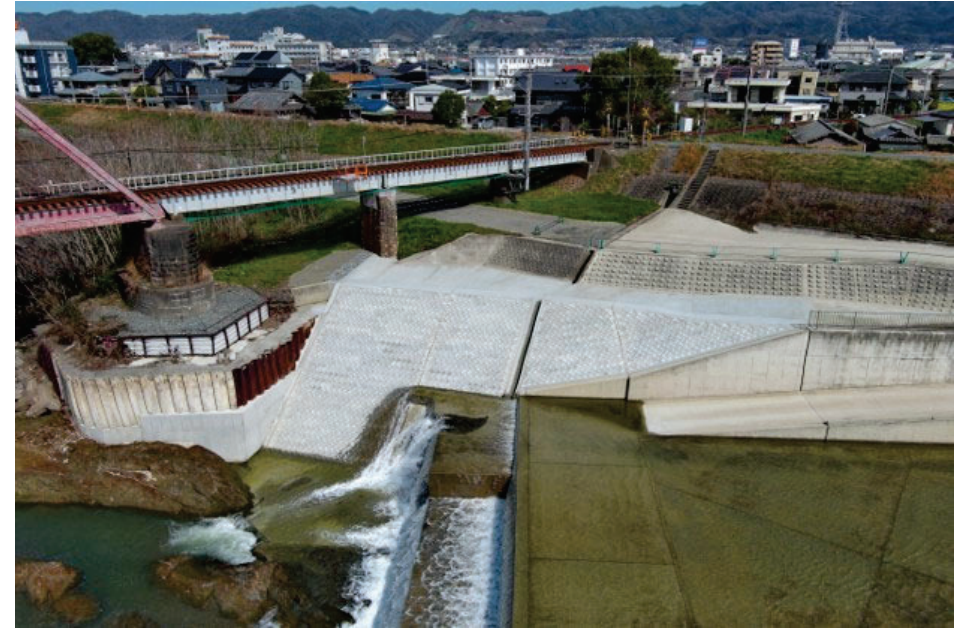
・令和5年6月の台風2号で被災した護岸を復旧しました。
