耐震補強の推進

社会資本整備審議会 道路分科会 道路技術小委員会(H28.6.24)まとめ(橋梁)

1. ロッキング橋脚を有する橋梁の落橋等の原因と対策

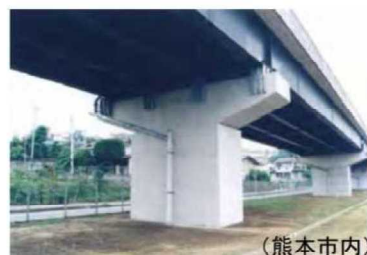
写真-3 国道3号 跨線部
(熊本市内)

国道3号の橋梁では、耐震補強の実施により、損傷は限定的であった。

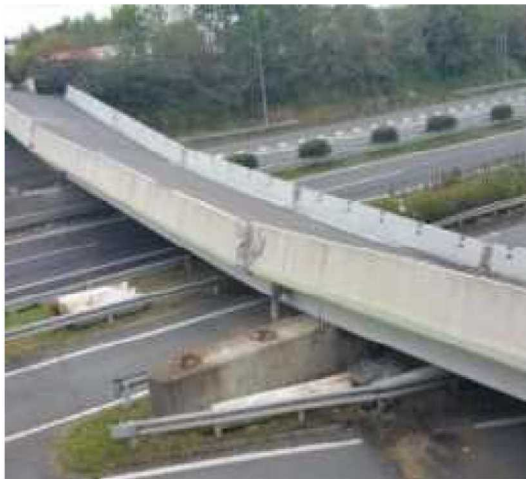
九州自動車道をまたぐロッキング橋脚の落橋
(県道小川嘉島線・府領第一橋)

- ① 熊本地震で落橋したロッキング橋脚については、熊本地震(前震と本震の2度の大きな地震)と構造の特殊性から、これまでの対策では不十分で落橋の可能性が否定できない
- ② 落橋した場合の影響が大きい高速道路・直轄国道をまたぐ跨道橋で落橋防止対策が一部未了(完了率:95%, 地方管理のみ)
- ③ 高速道路や直轄国道等の緊急輸送道路は、落橋・倒壊防止の対策は完了しているが、被災後、速やかに緊急輸送が可能となる耐震補強は未だ不十分な状況(完了率:76%)

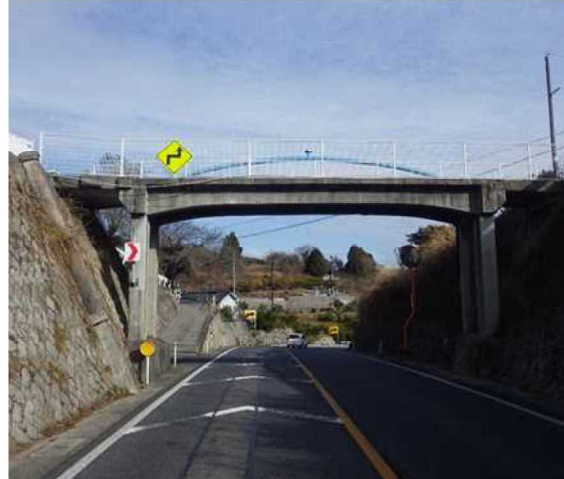
地方管理の跨道橋(未対策)

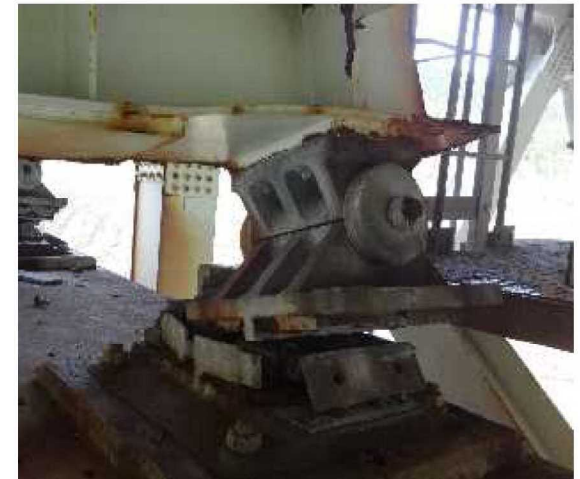
橋梁の支承・主桁の損傷
(大分自動車道・並柳橋)

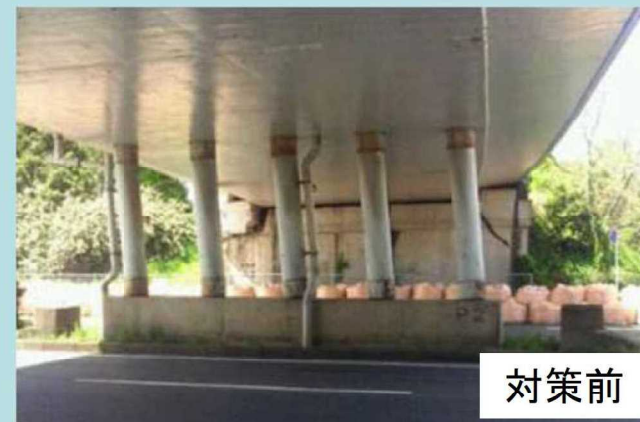
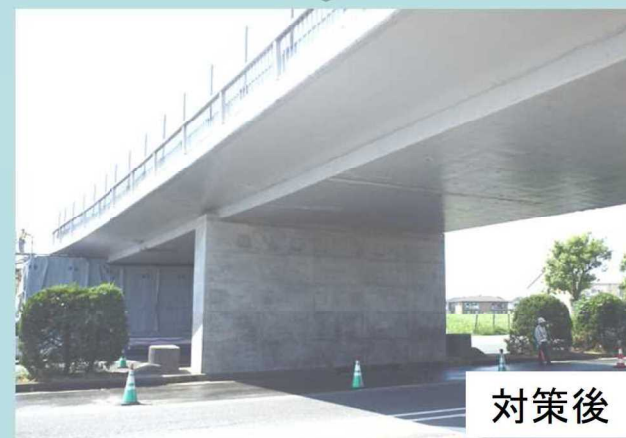
【落橋メカニズム】

ロッキング橋脚橋の耐震補強

高速道路・直轄国道や同道路をまたぐ跨道橋等のロッキング橋脚については、概ね3年程度で耐震補強を実施(約450橋)

- ロッキング橋脚は、単独では自立できず、変位が生じると不安定状態となる特殊な構造であり、支承部や横変位拘束構造等の部分的な破壊が落橋・倒壊等の致命的な被害につながる可能性がある。
- 部分的な破壊が落橋につながることを防ぎ、速やかな機能回復を可能とする構造系への転換が必要。

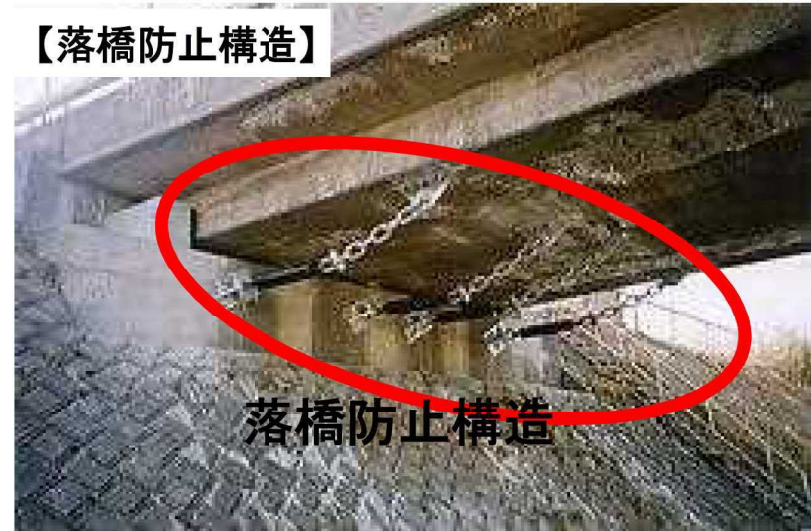
【落橋防止構造】

跨道橋
