第2章 災害の発生防止 又は軽減に関する事項

第1節 紀の川を襲った 洪水の概要

第1項 主要洪水の被害状況

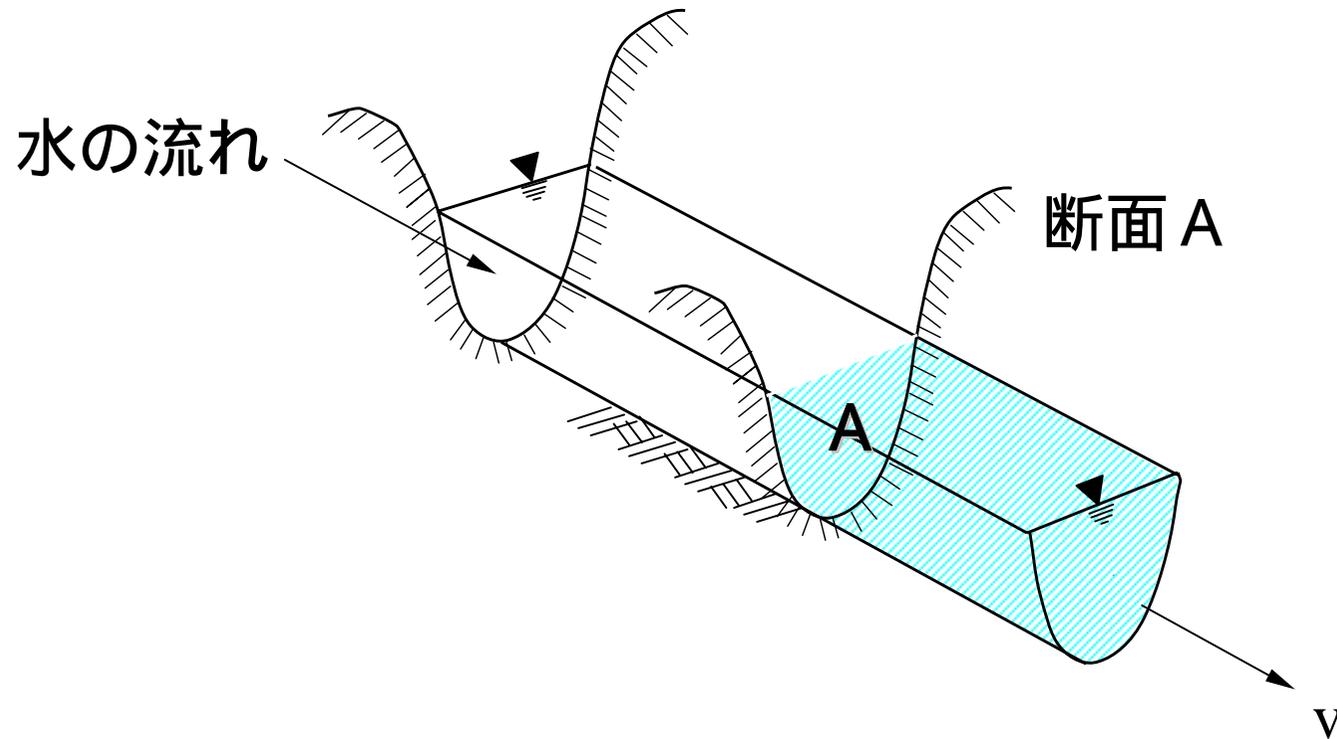
流量とは

- 流量とは川の中を流れる水量を表し、断面積 (A) と流速 (v) を掛け合わせた量となります。

例えば、断面積 $8,000 \text{ m}^2$ で流速 1 m/s なら

$$8,000 \text{ m}^2 \times 1 \text{ m/s} = 8,000 \text{ m}^3/\text{s}$$

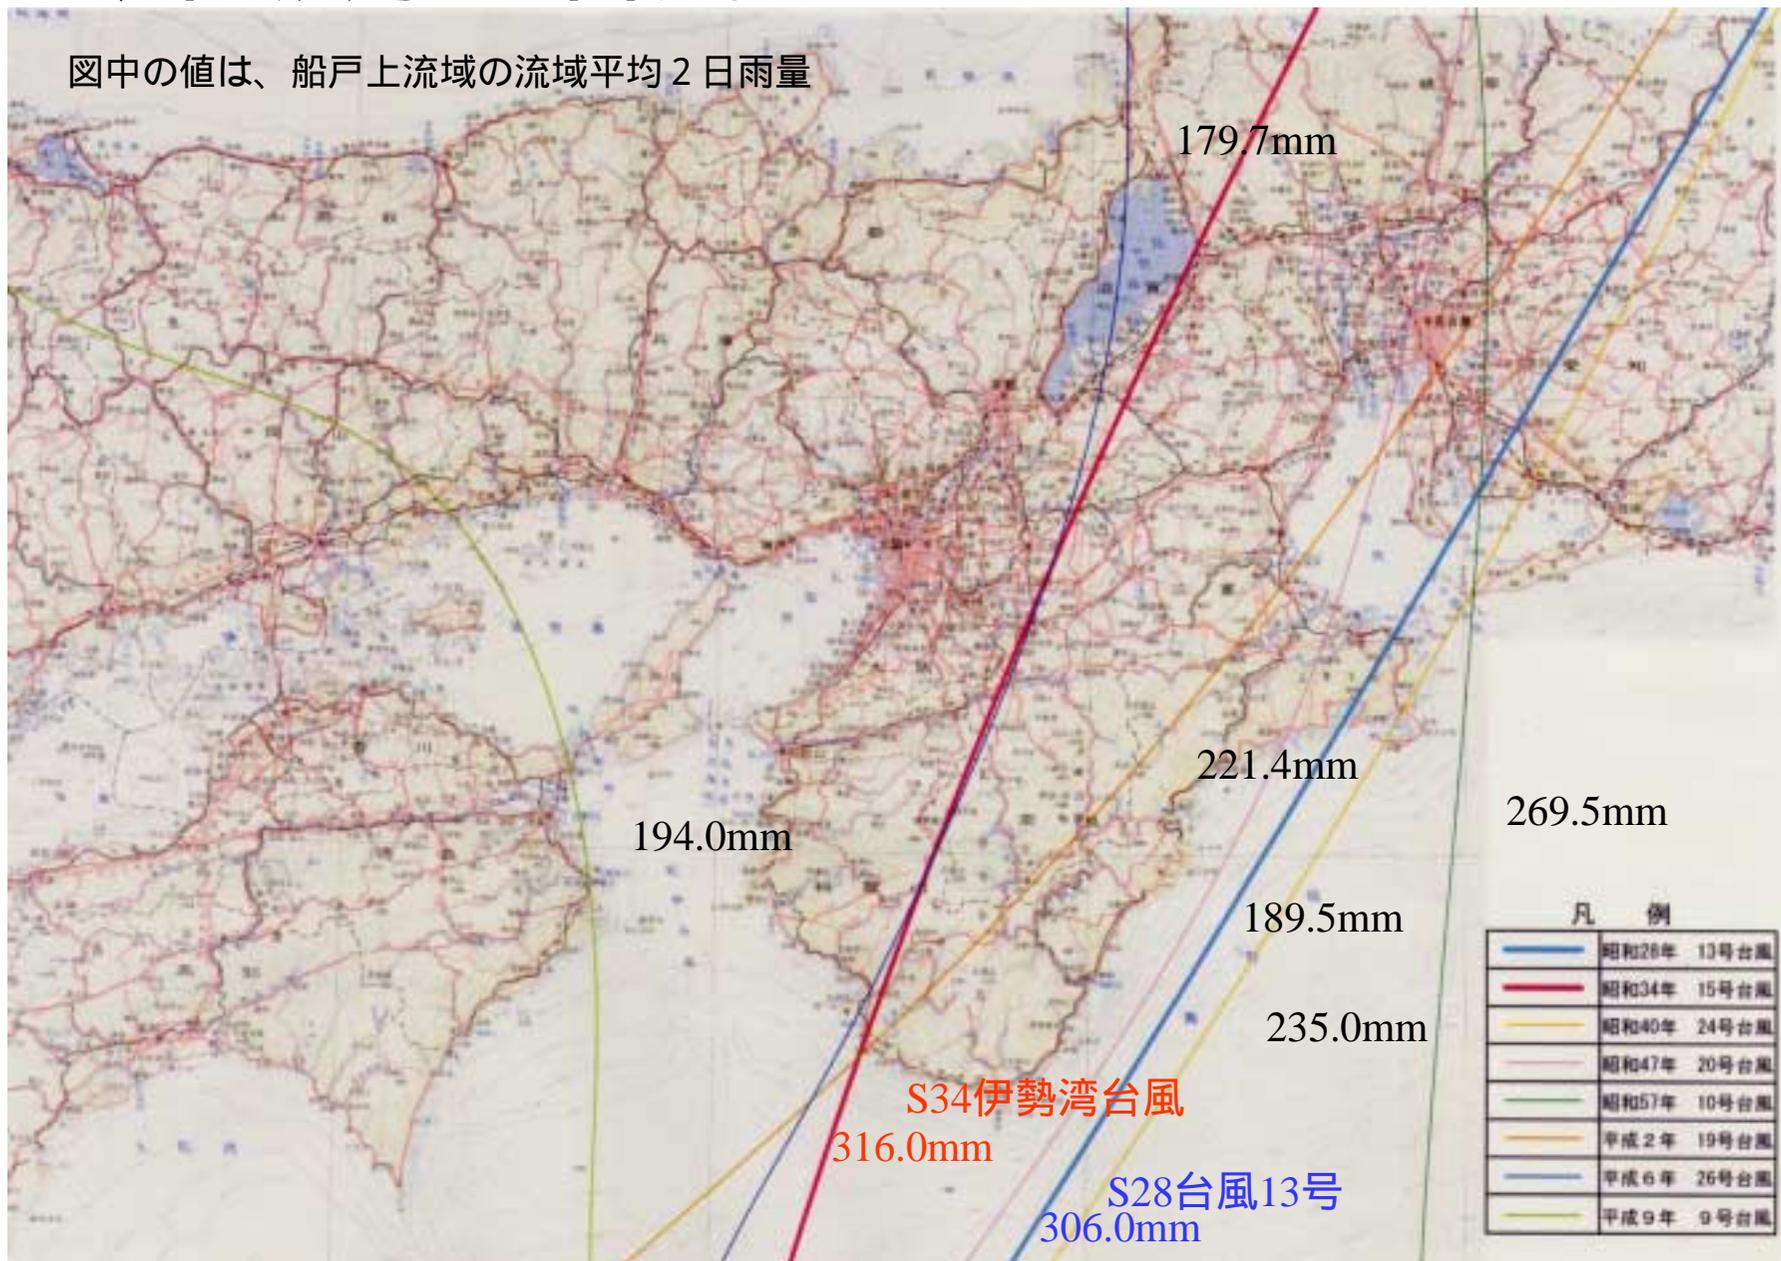
既往洪水の台風コース

図中の値は、船戸上流域の流域平均2日雨量

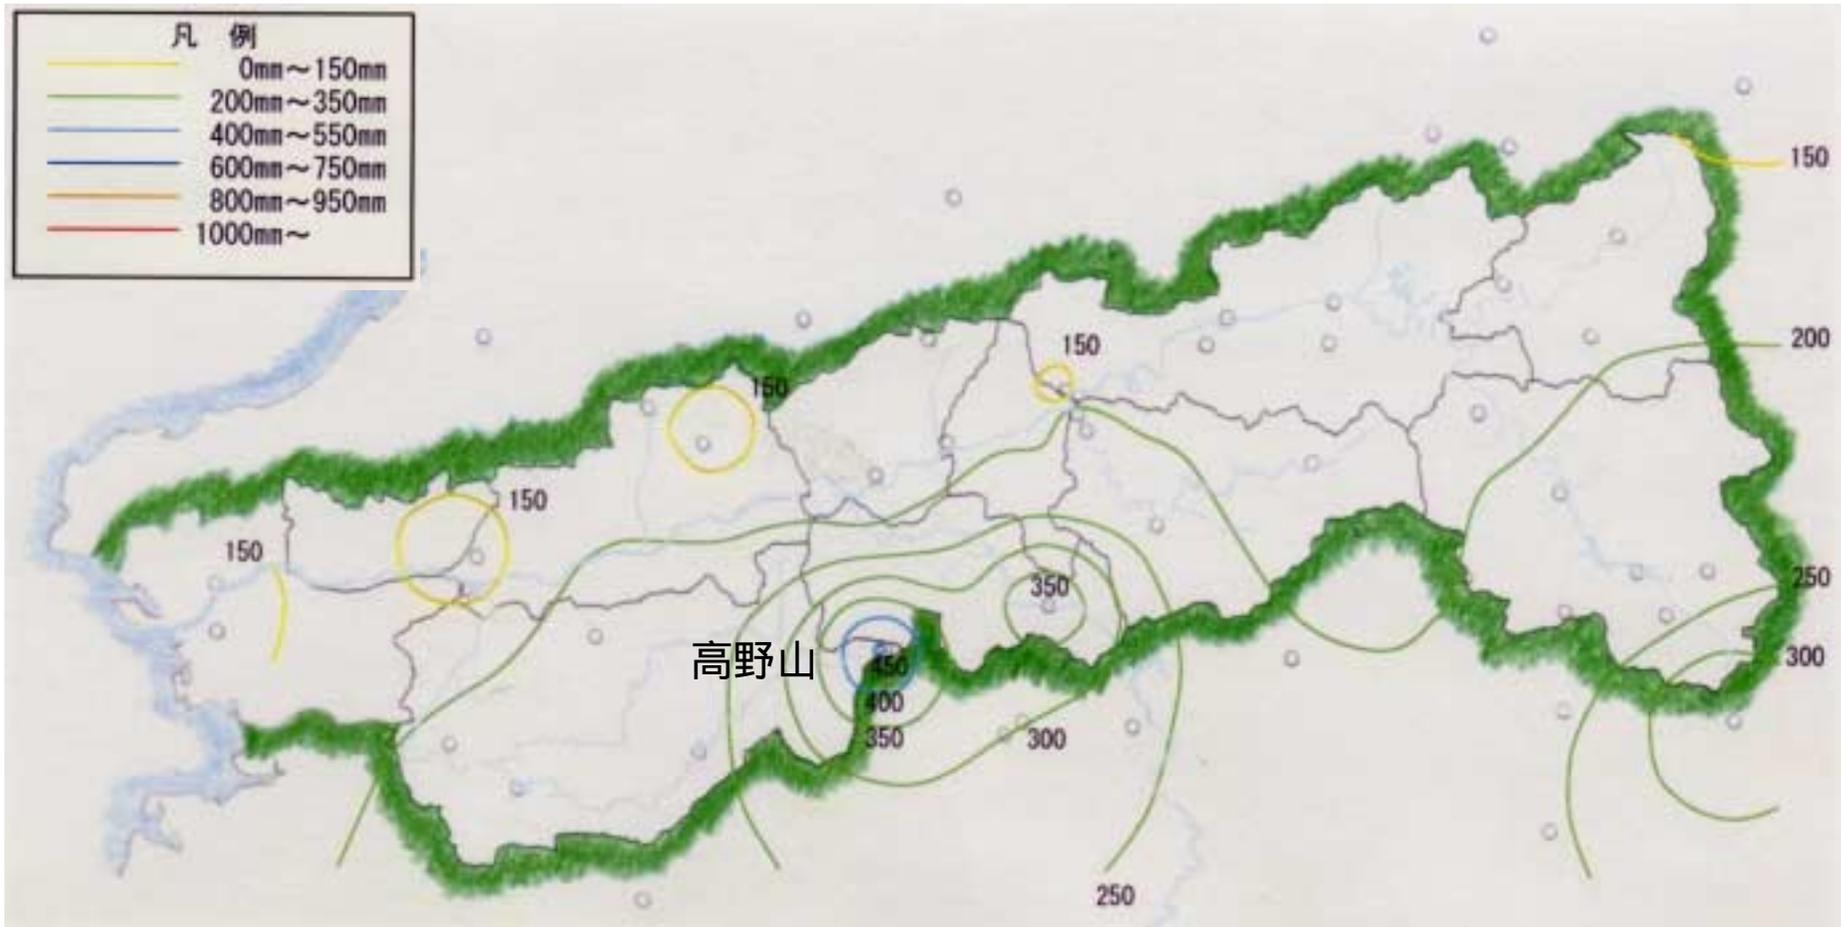
等雨量線図（2日雨量）

< 昭和28年7月 前線 >

中下流部で大きな雨量をもたらした台風で、中流部の高野山で452mmを記録。

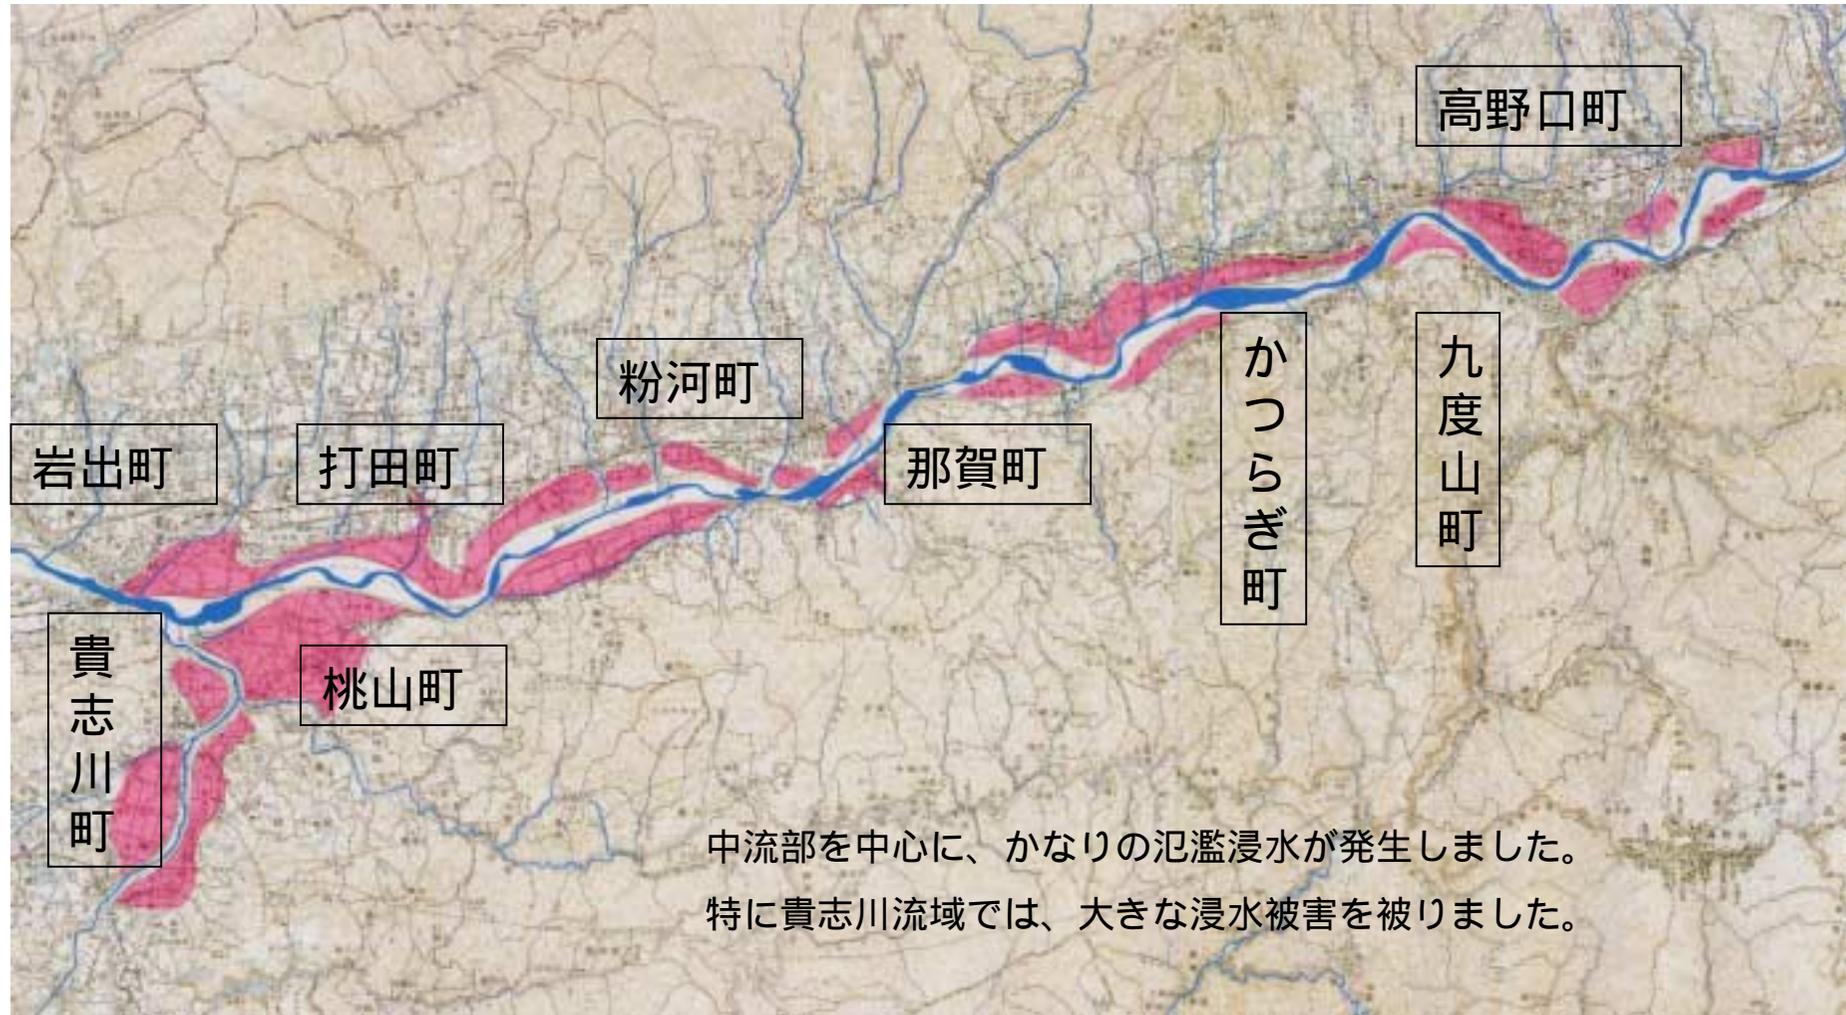
実績氾濫区域図（S28.7洪水）

岩出付近～橋本付近

1/50,000地形図より

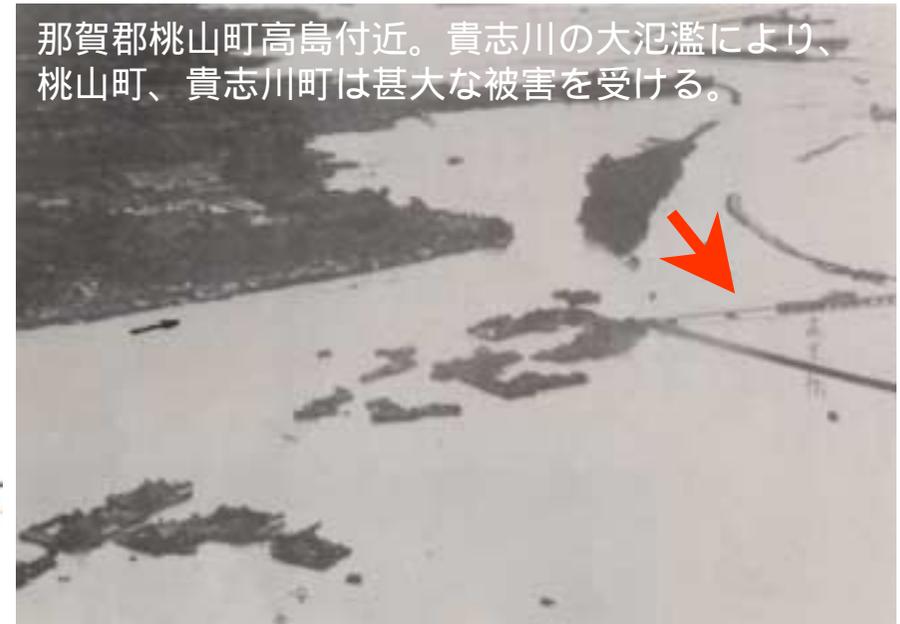
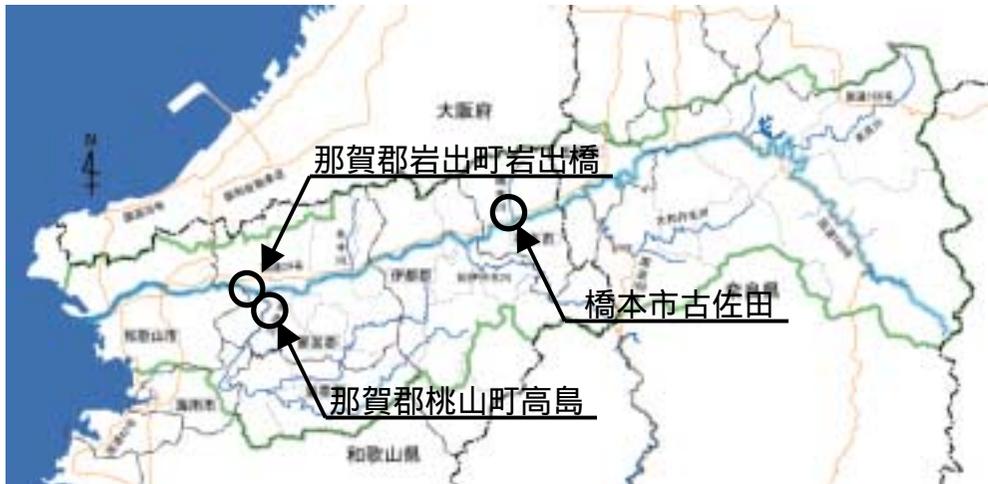
昭和28年7月の梅雨前線による洪水では、紀伊丹生川や貴志川等において、小中学校が流されるなどの大被害が発生しました。

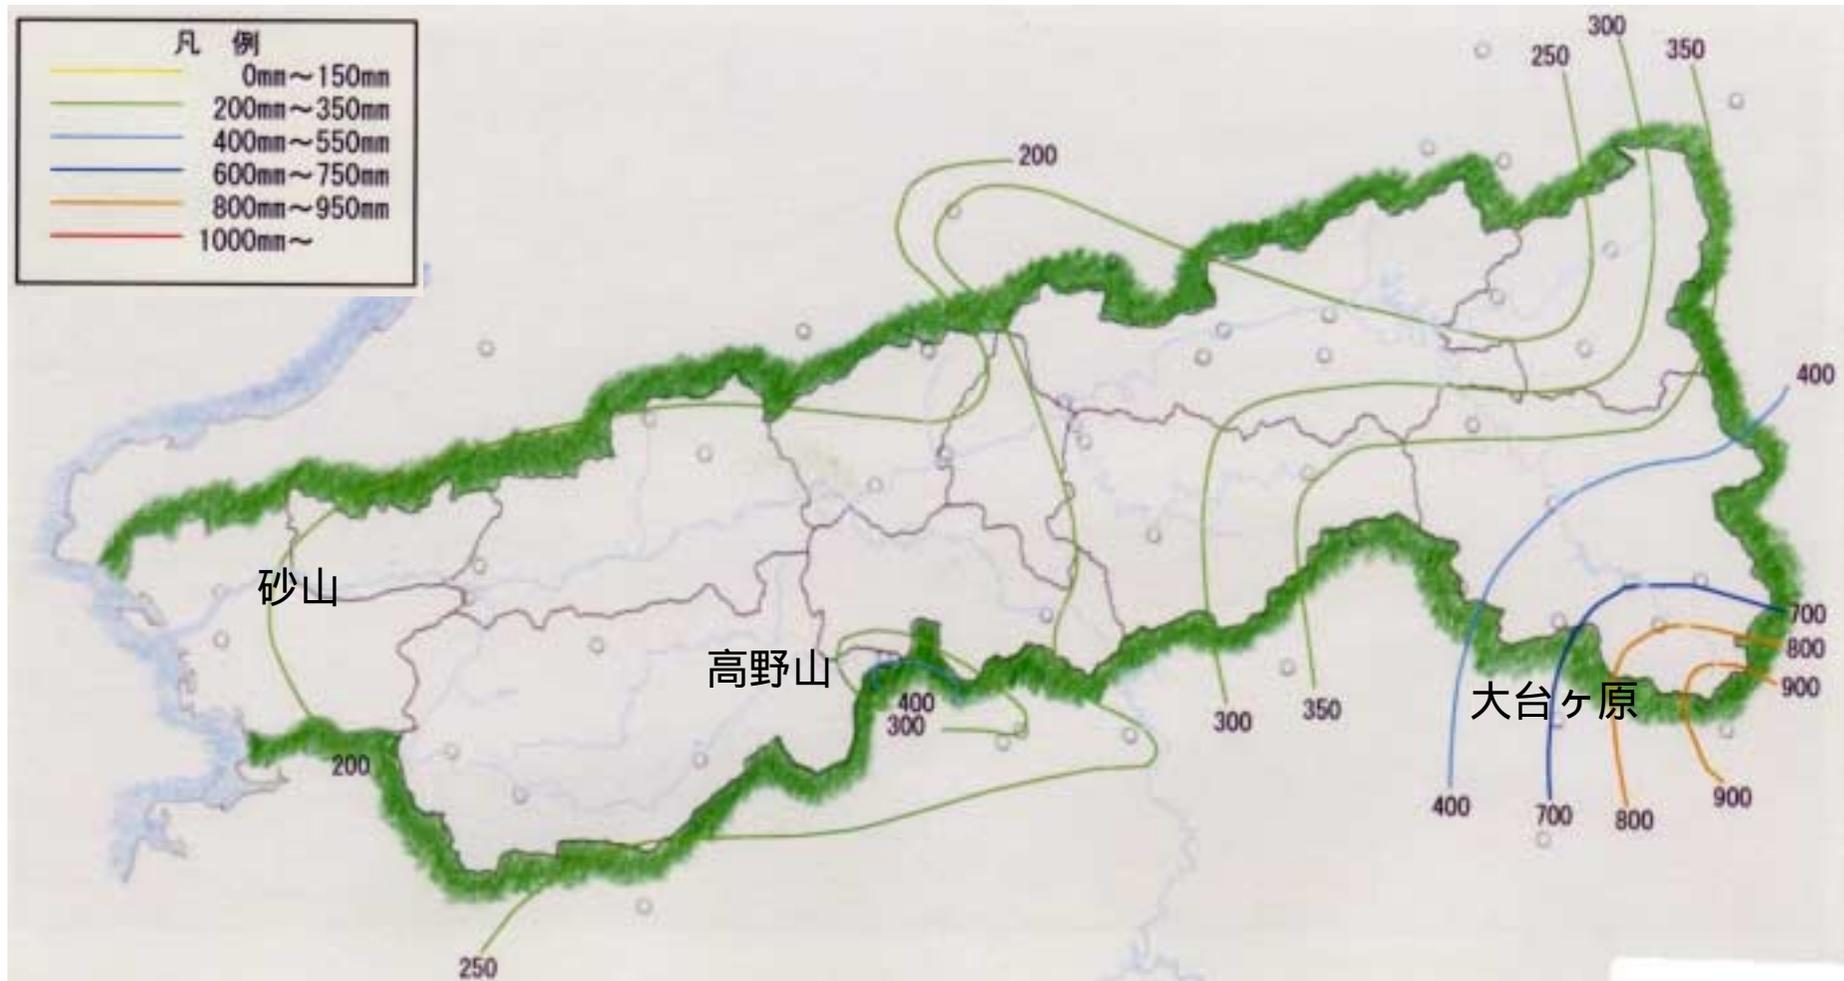
等雨量線図（2日雨量）

< 昭和28年9月 台風13号 >

大台ヶ原で935mmを記録。

中流部の高野山で400mm程度、下流部の砂山でも200mm程度の降雨を記録しました。

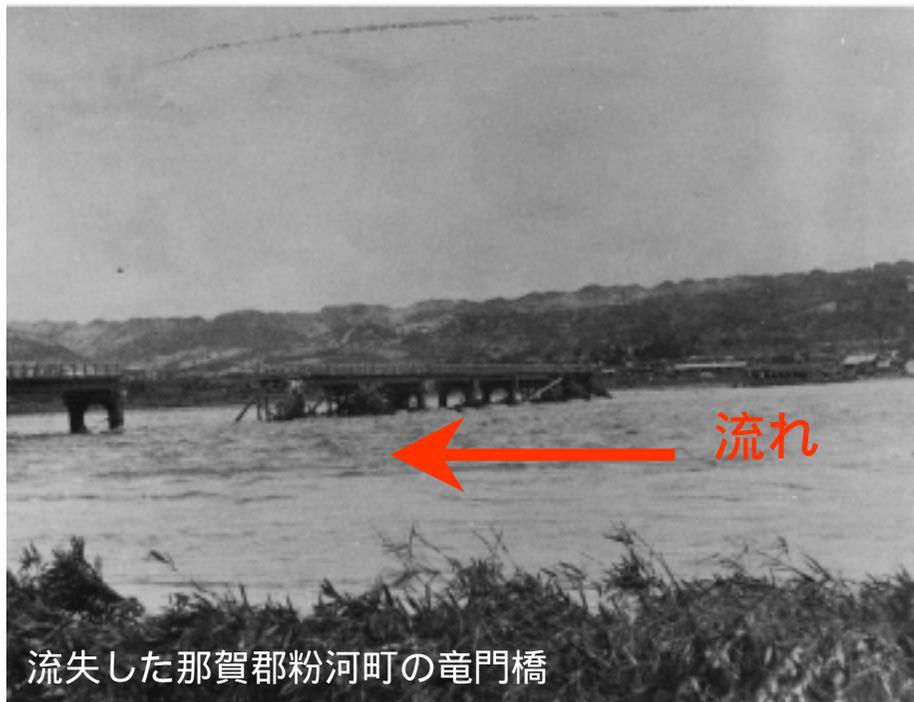
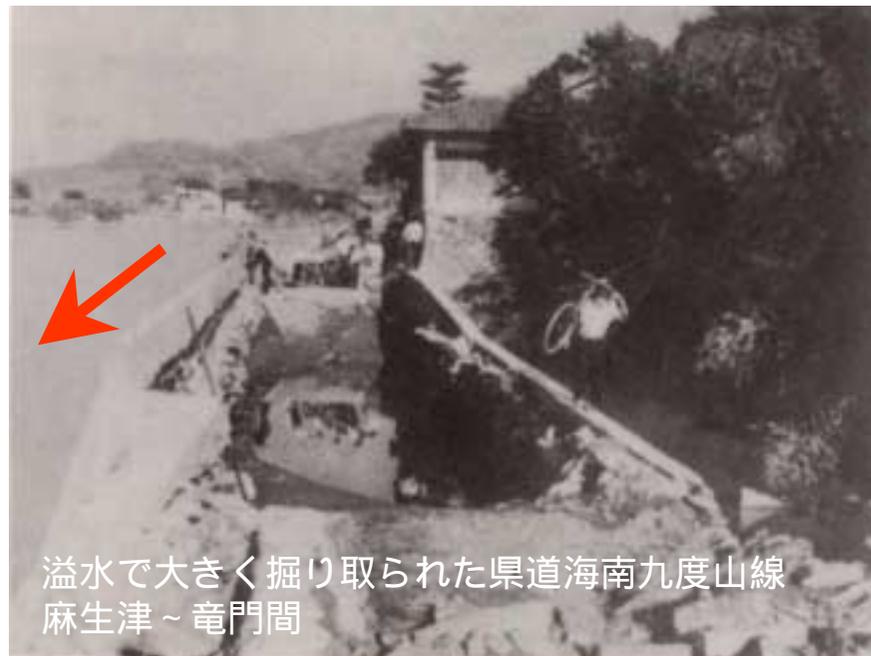
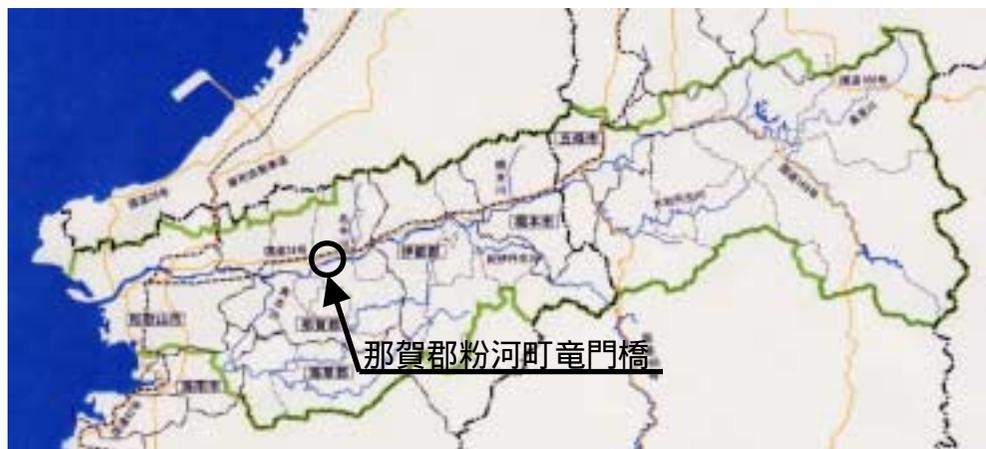
被害状況

昭和28年9月 台風13号
死傷者91人、全半壊等1546戸、
床上浸水4035戸、床下浸水7473戸

昭和28年9月に襲来した台風により、
橋本、岩出、和歌山市などの中下流
で特に大きな被害が発生しました。

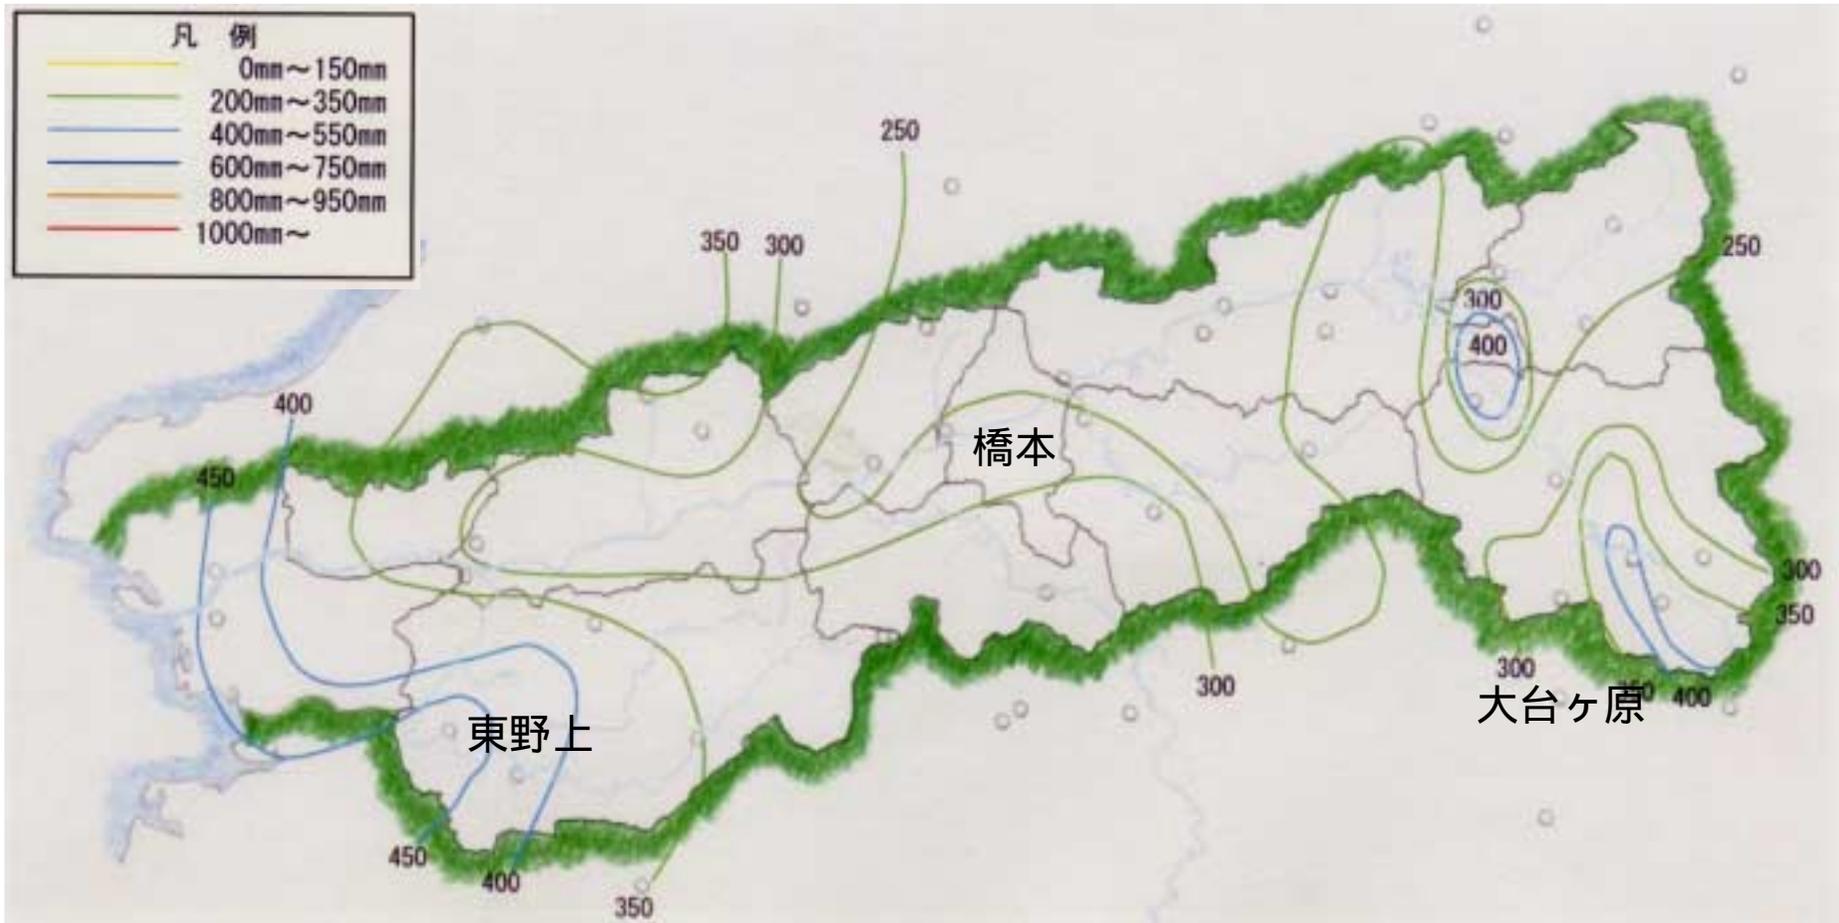
等雨量線図（2日雨量）

< 昭和31年9月 台風15号 >

この台風では下流部で多く雨が降り、東野上で491mmを記録。

一方、上流の大台ヶ原では400mm程度、中流の橋本では270mm程度でした。

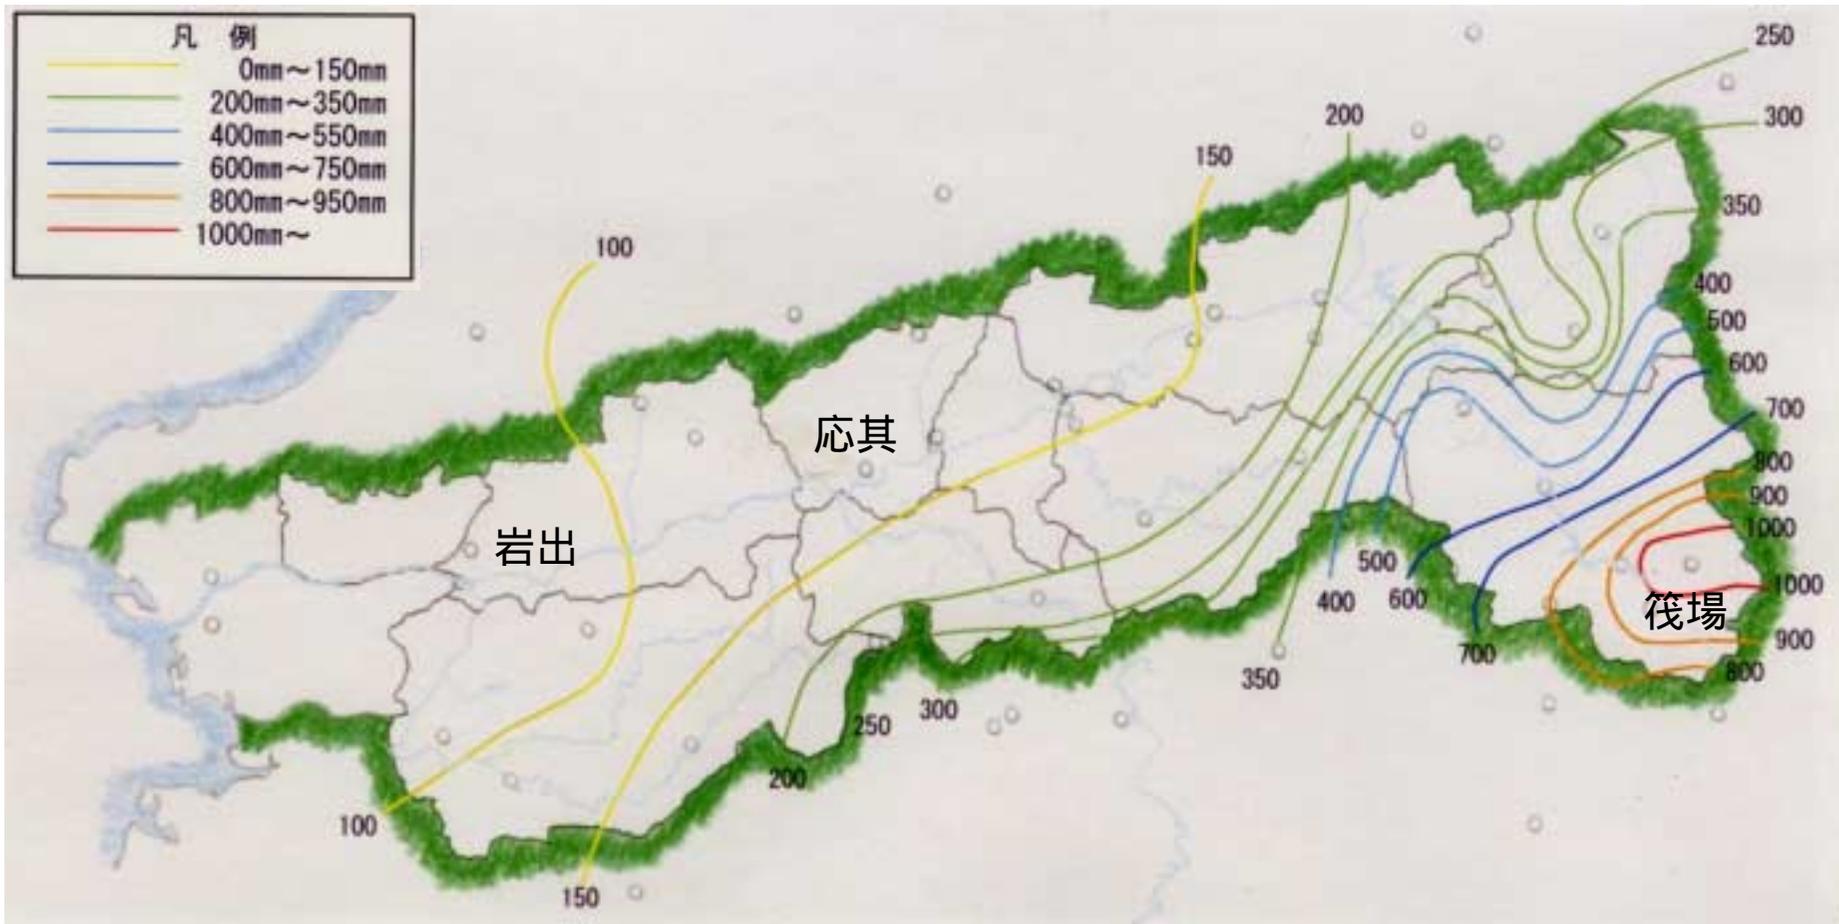
等雨量線図（2日雨量）

< 昭和33年8月 台風17号 >

上流多雨型の台風であり、筏場で921mmを記録。

一方、中流の応其で130mm程度、下流の岩出では80mm程度でした。

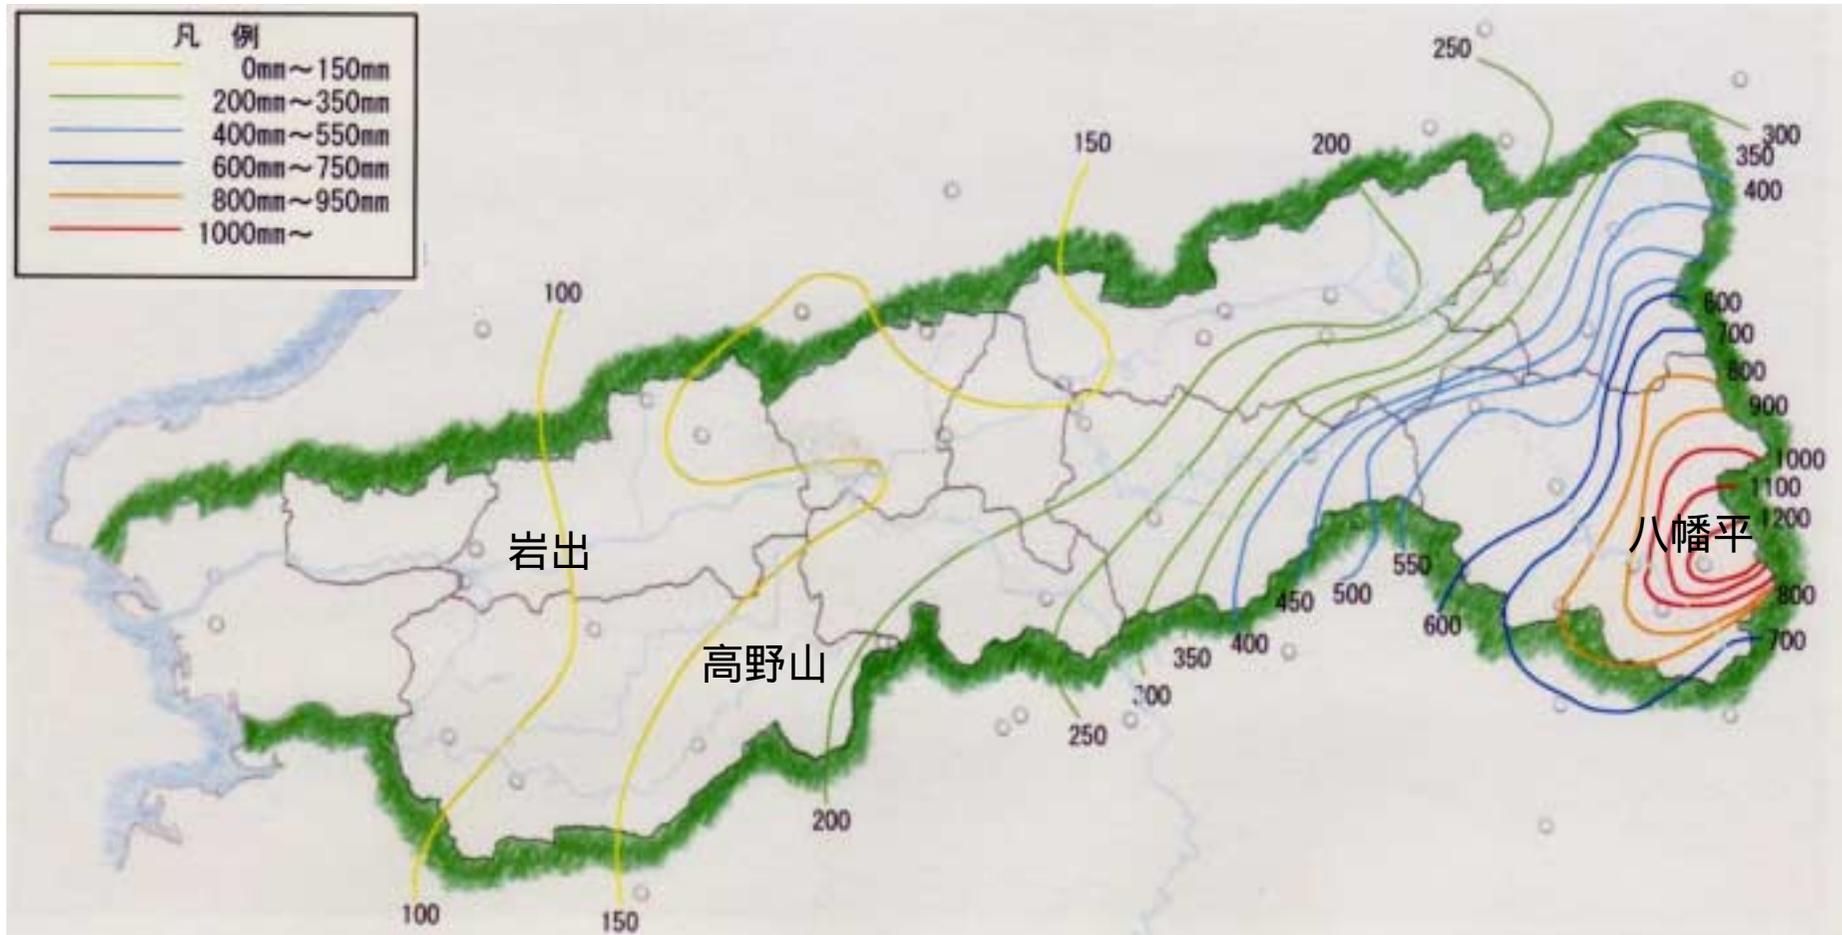
等雨量線図（2日雨量）

< 昭和34年9月 伊勢湾台風 >

極めて上流多雨型の降雨であり、八幡平付近で1,200mmを超える雨量を記録。

上流に比べて中下流部での雨量は少なく、中流部の高野山で200mm程度、下流部の岩出では50mm程度でした。
