# 実績氾濫区域図（S34.9洪水下流）

# 被害状況

# 等雨量線図（2日雨量）

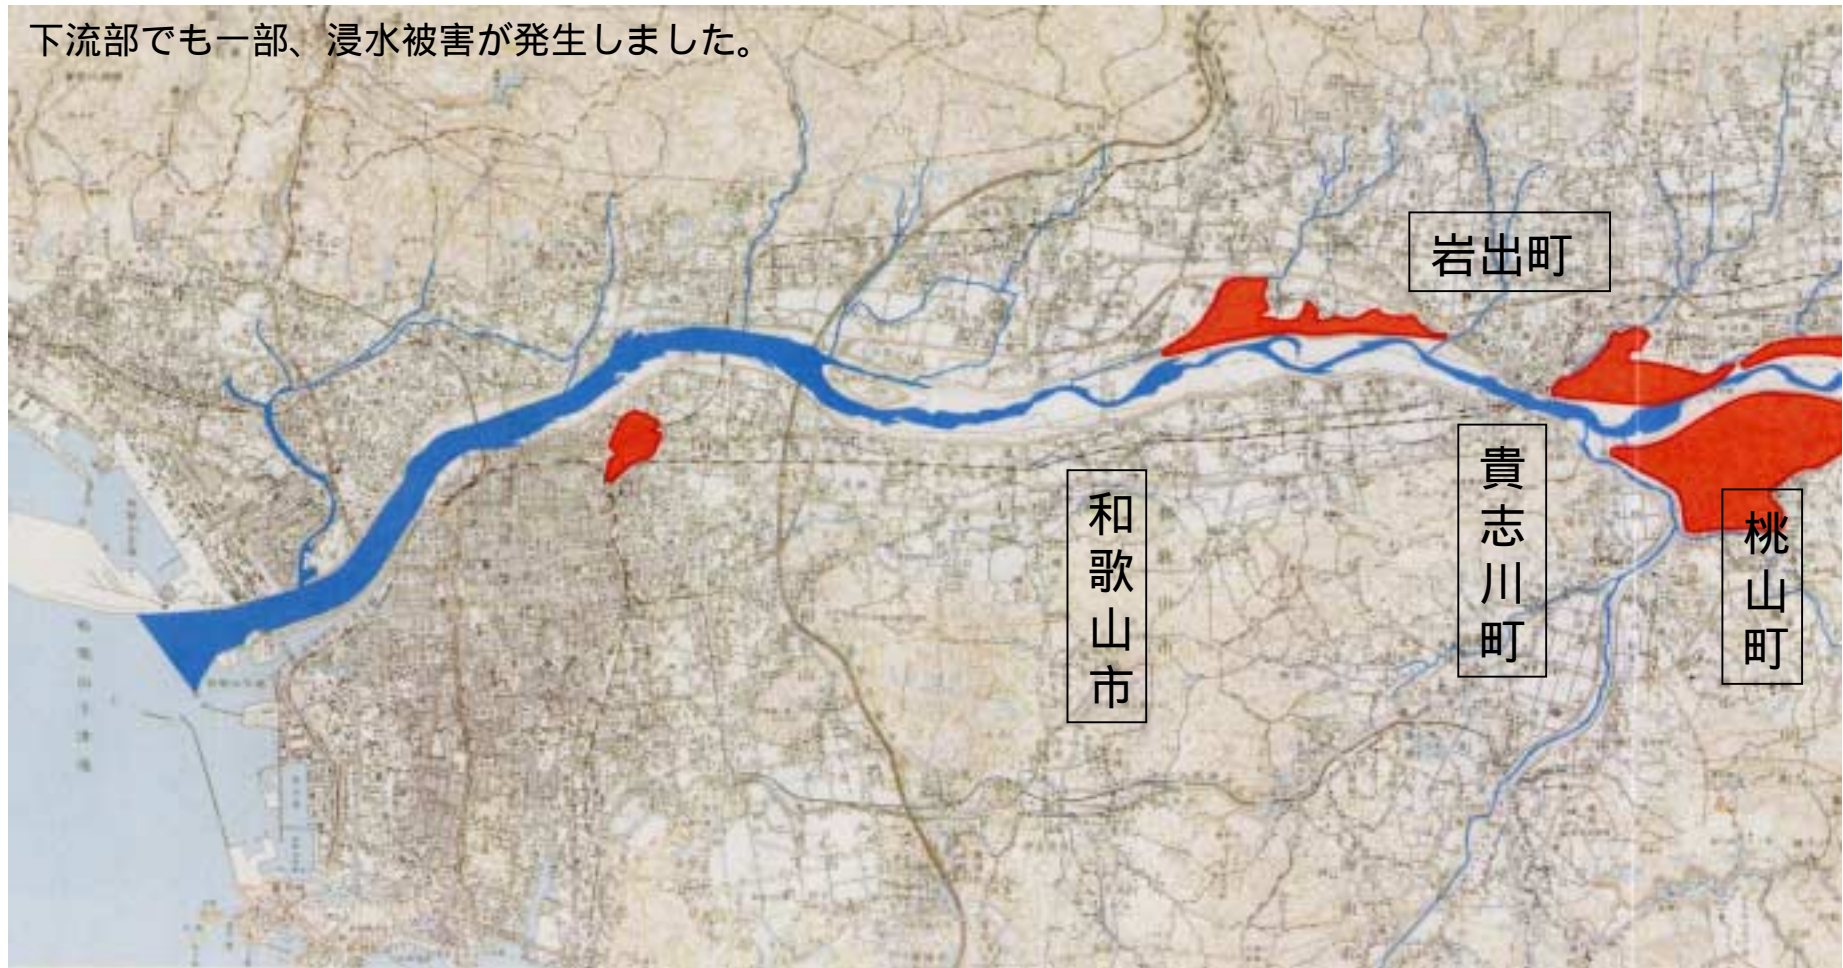
1/50,000地形図より

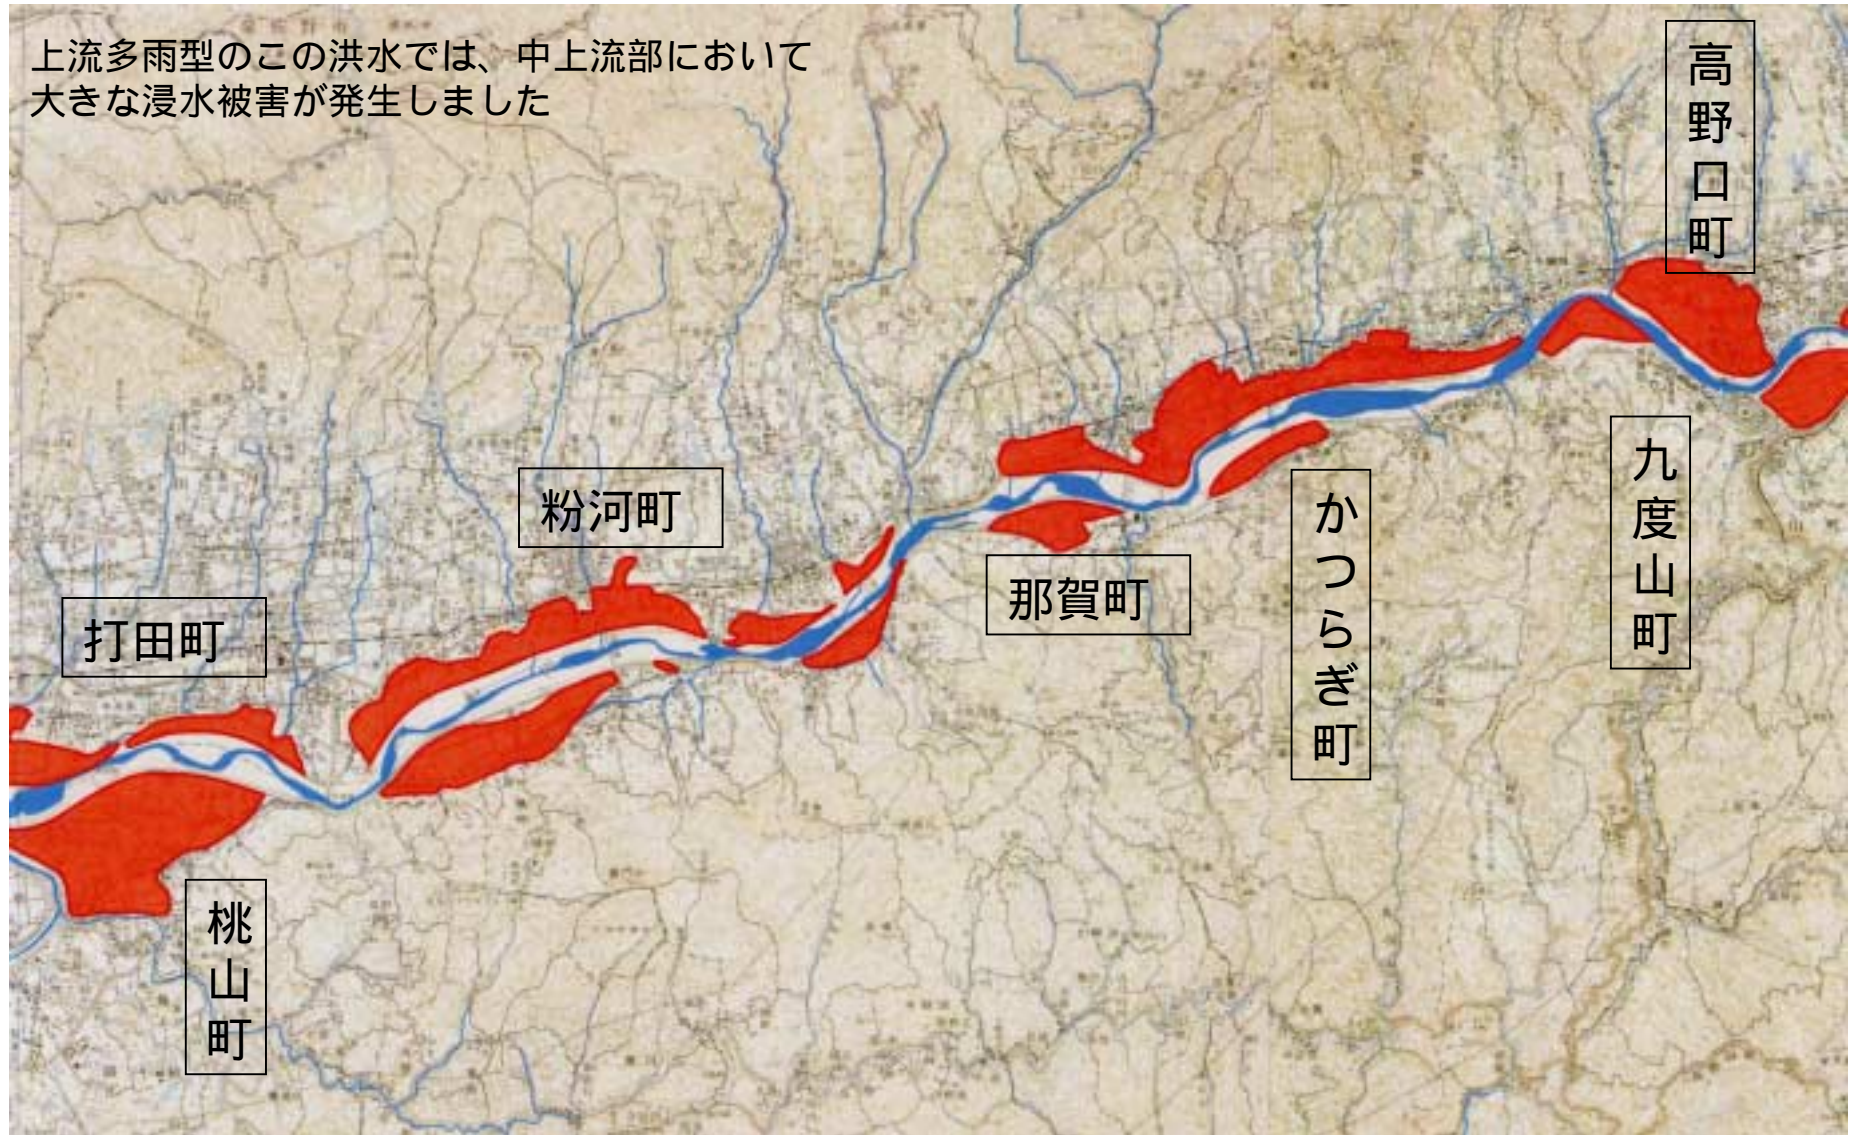
# 実績氾濫区域図（S34.9洪水中流）

上流多雨型のこの洪水では、中上流部において大きな浸水被害が発生しました

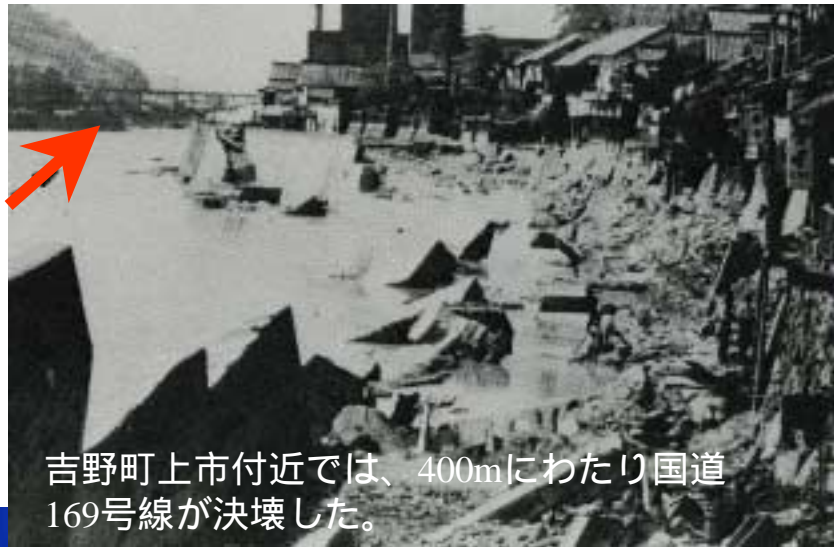
吉野町上市付近では、400mにわたり国道169号線が決壊した。

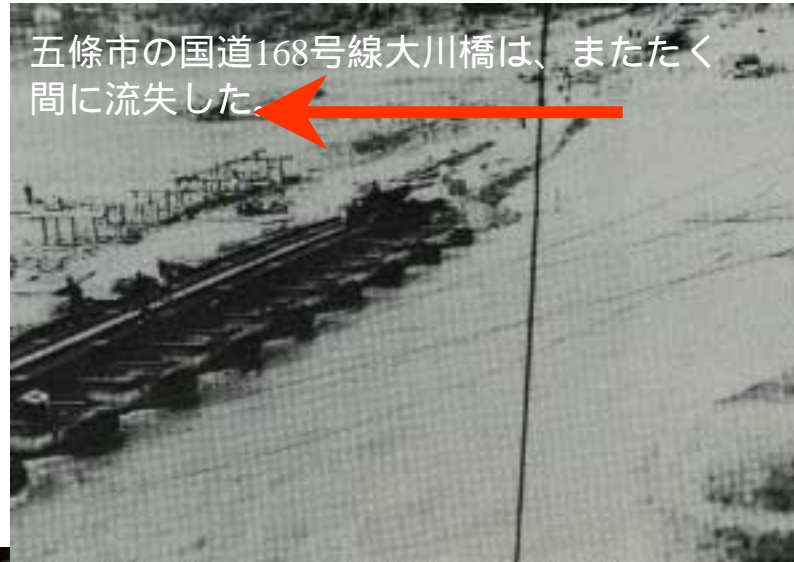
五條市の国道168号線大川橋は、またたく間に流失した

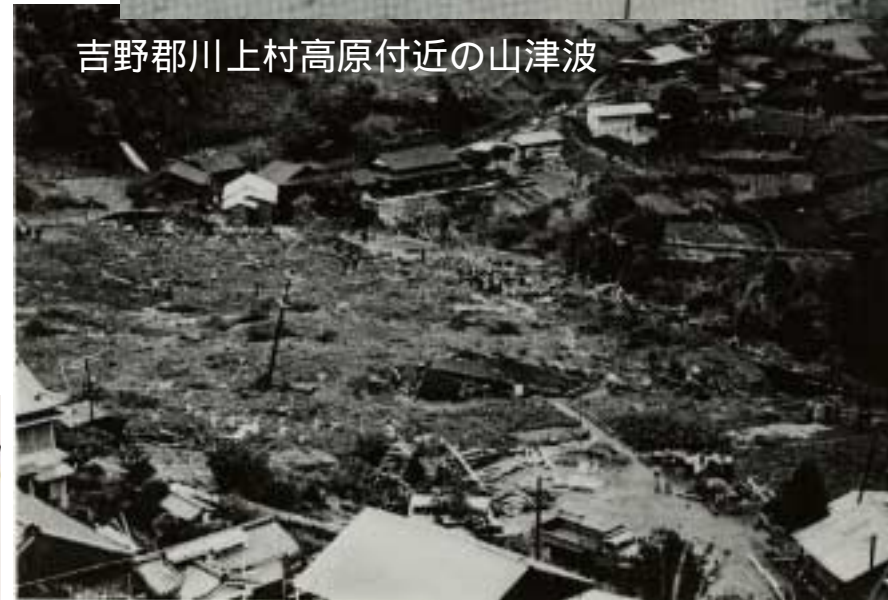
吉野郡川上村高原付近の山津波

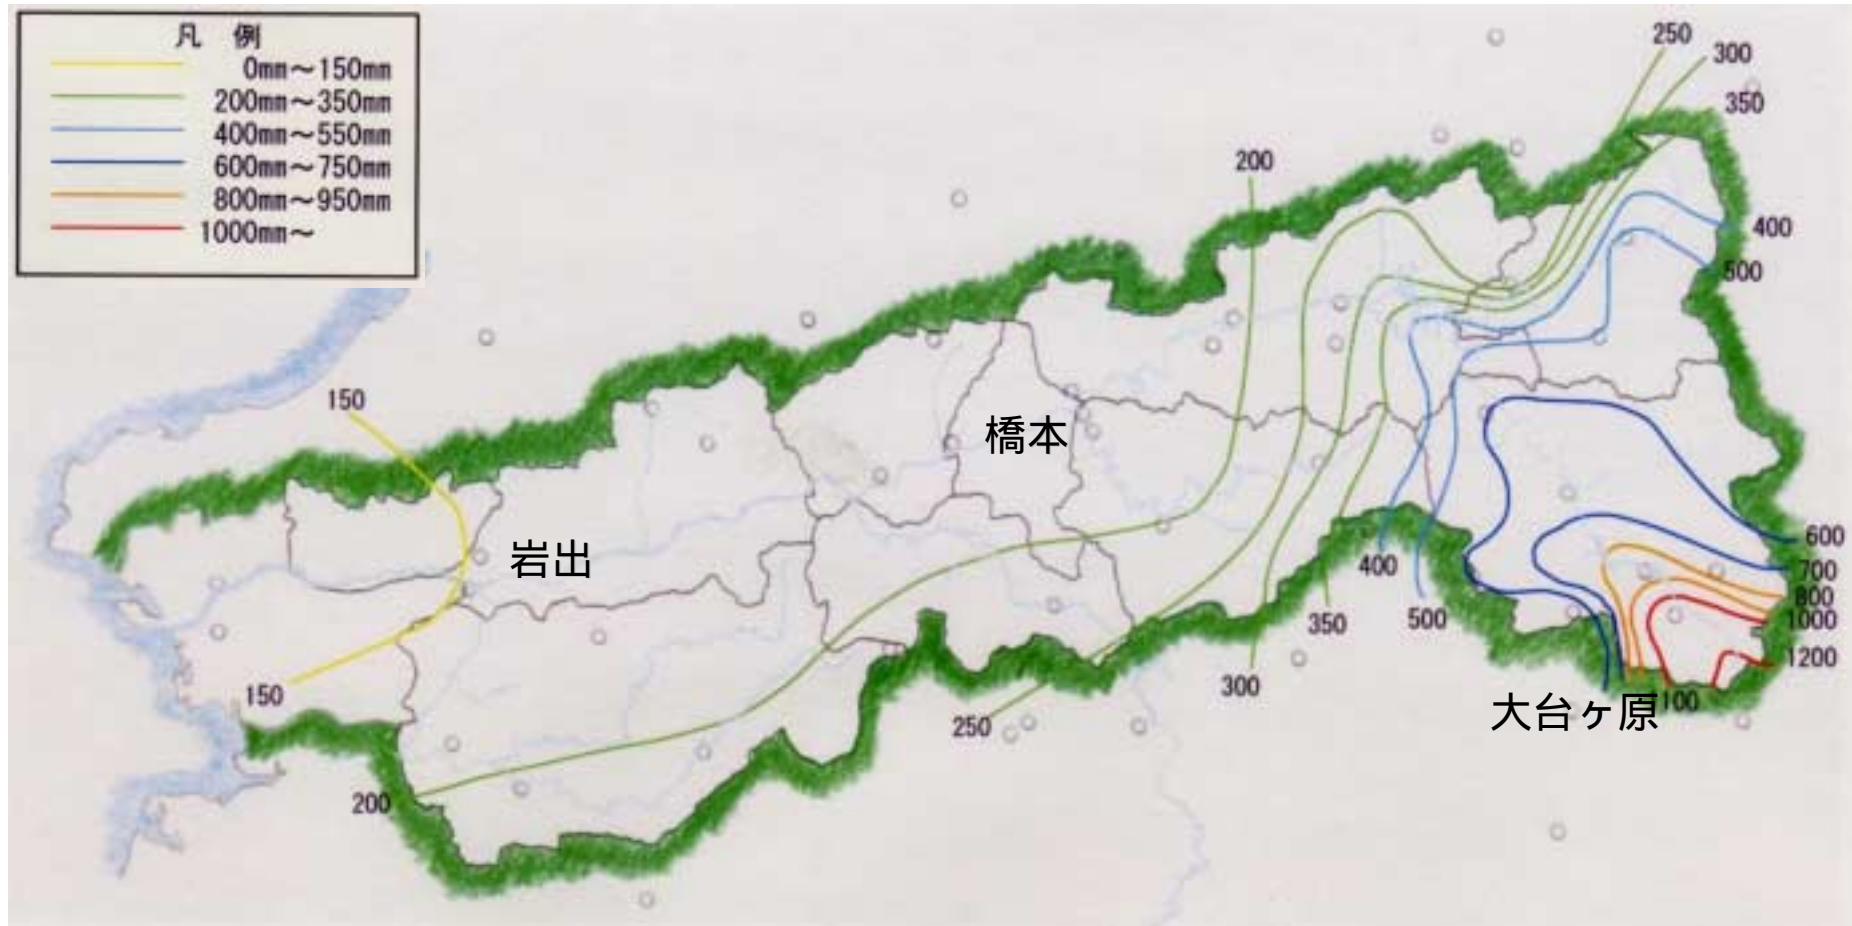
< 昭和36年10月 前線 >

上流多雨型の台風であり、大台ヶ原で1,217mmを記録。

一方、中流の橋本で170mm程度、下流の岩出では150mm程度でした。

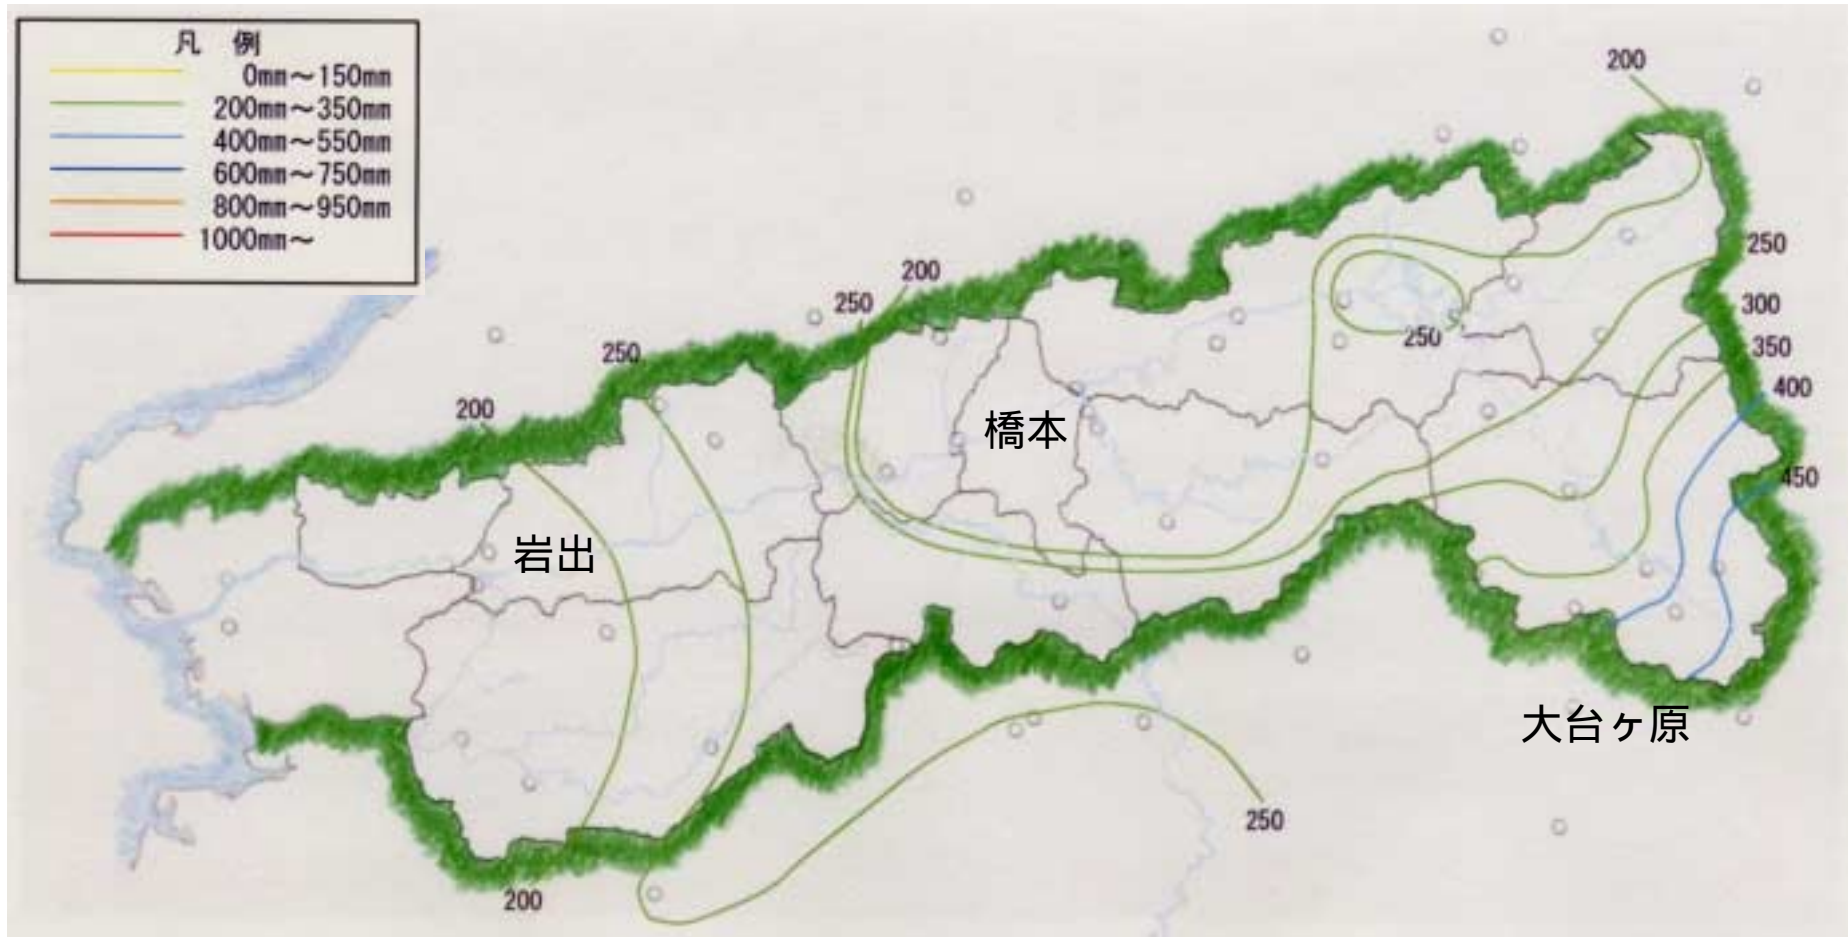
< 昭和40年9月 台風24号 >

上流多雨であり、大台ヶ原で470mmを記録。

中流の橋本で180mm程度、下流の岩出では170mm程度でした。

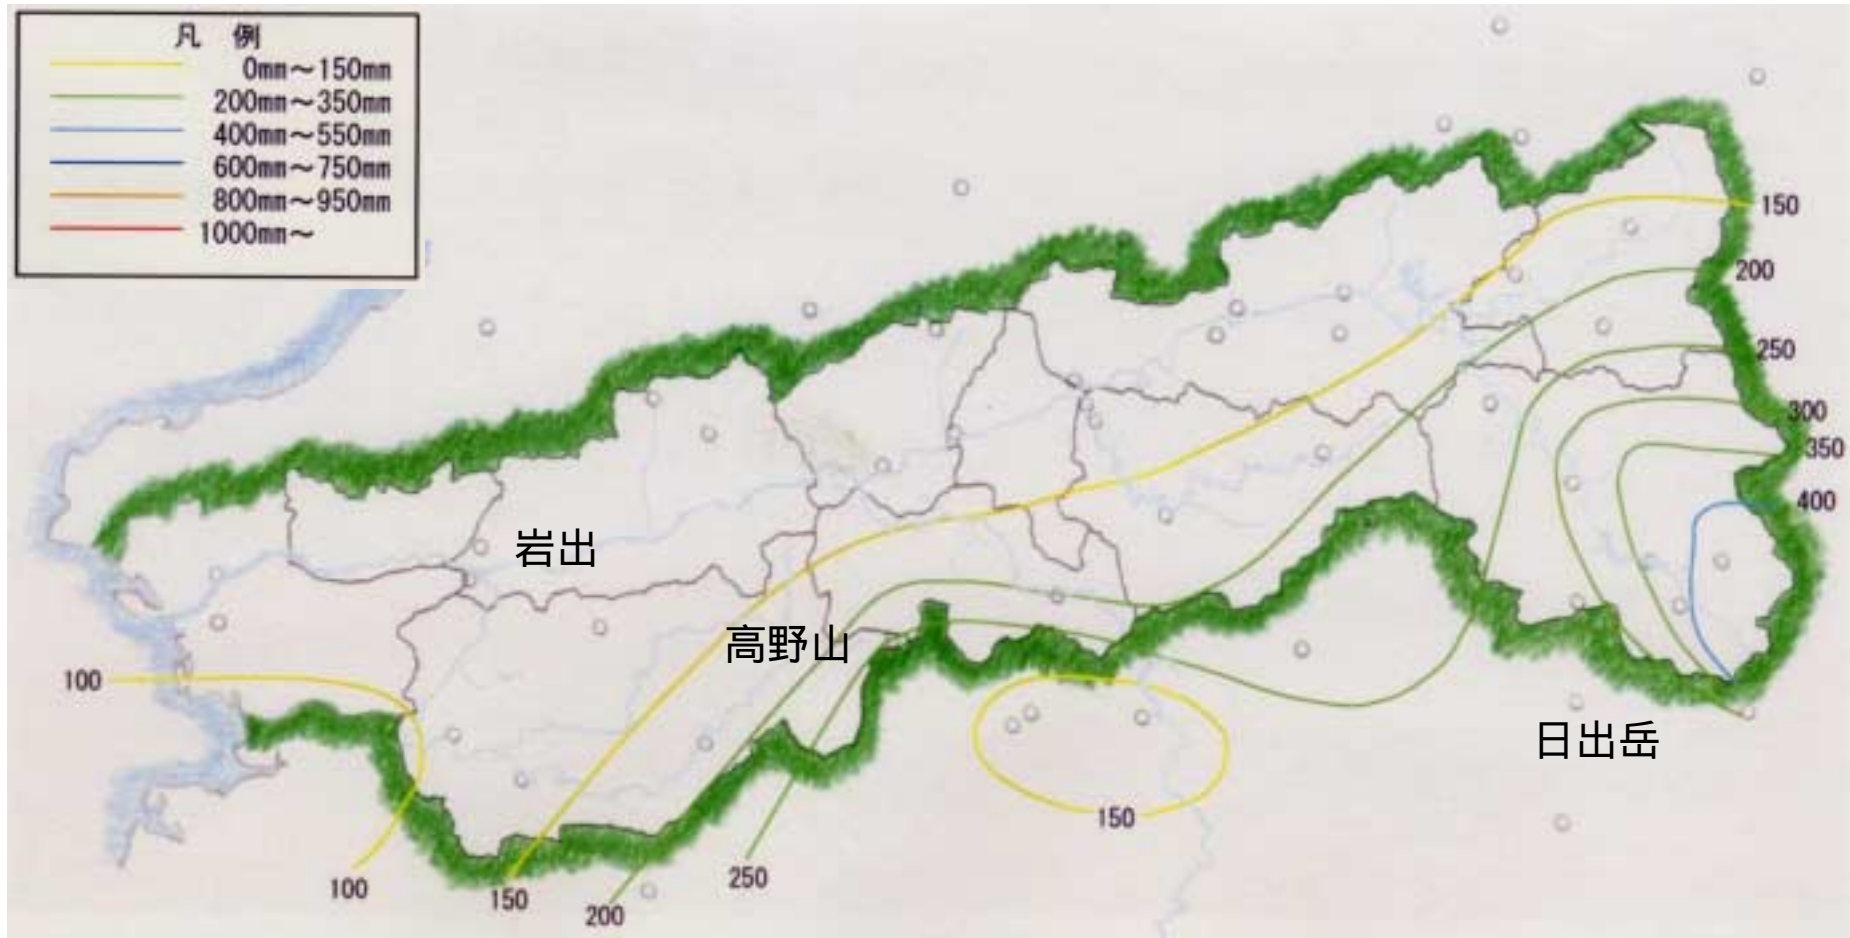
<昭和47年9月 台風20号>

上流の日出岳で230mm程度、中流の高野で250mm程度、下流の岩出で120mm程度でした。

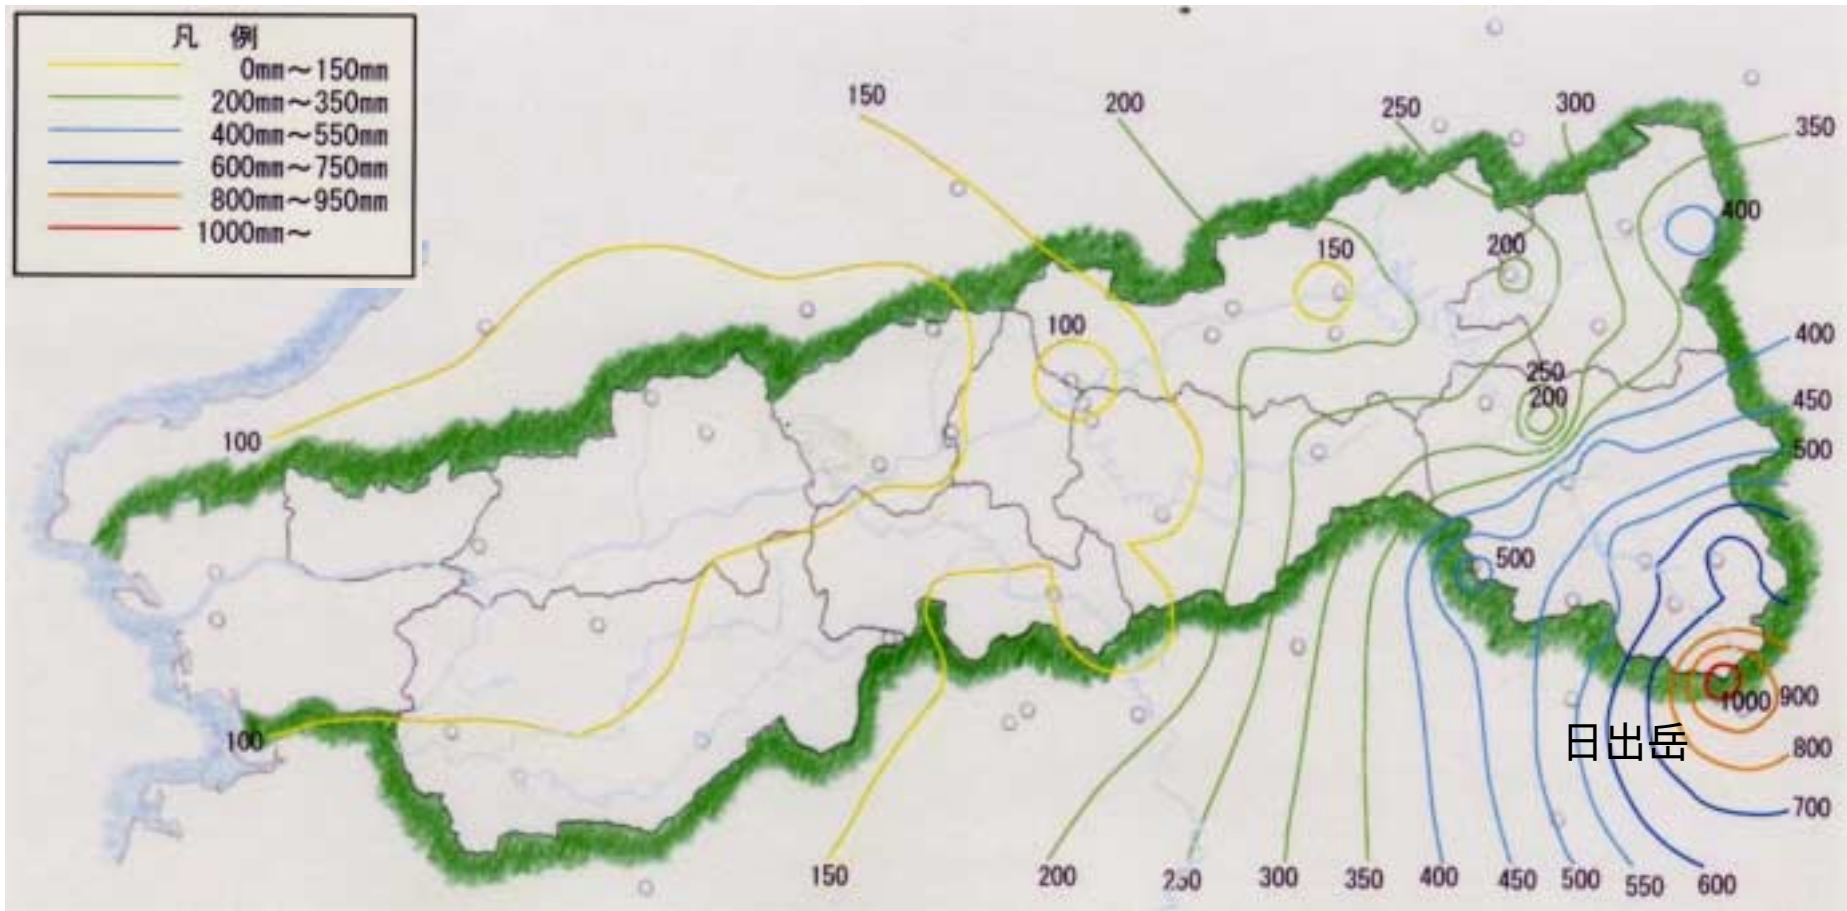
<平成9年7月 台風9号>

上流多雨型の台風であり、上流の日出岳で932mmを記録。

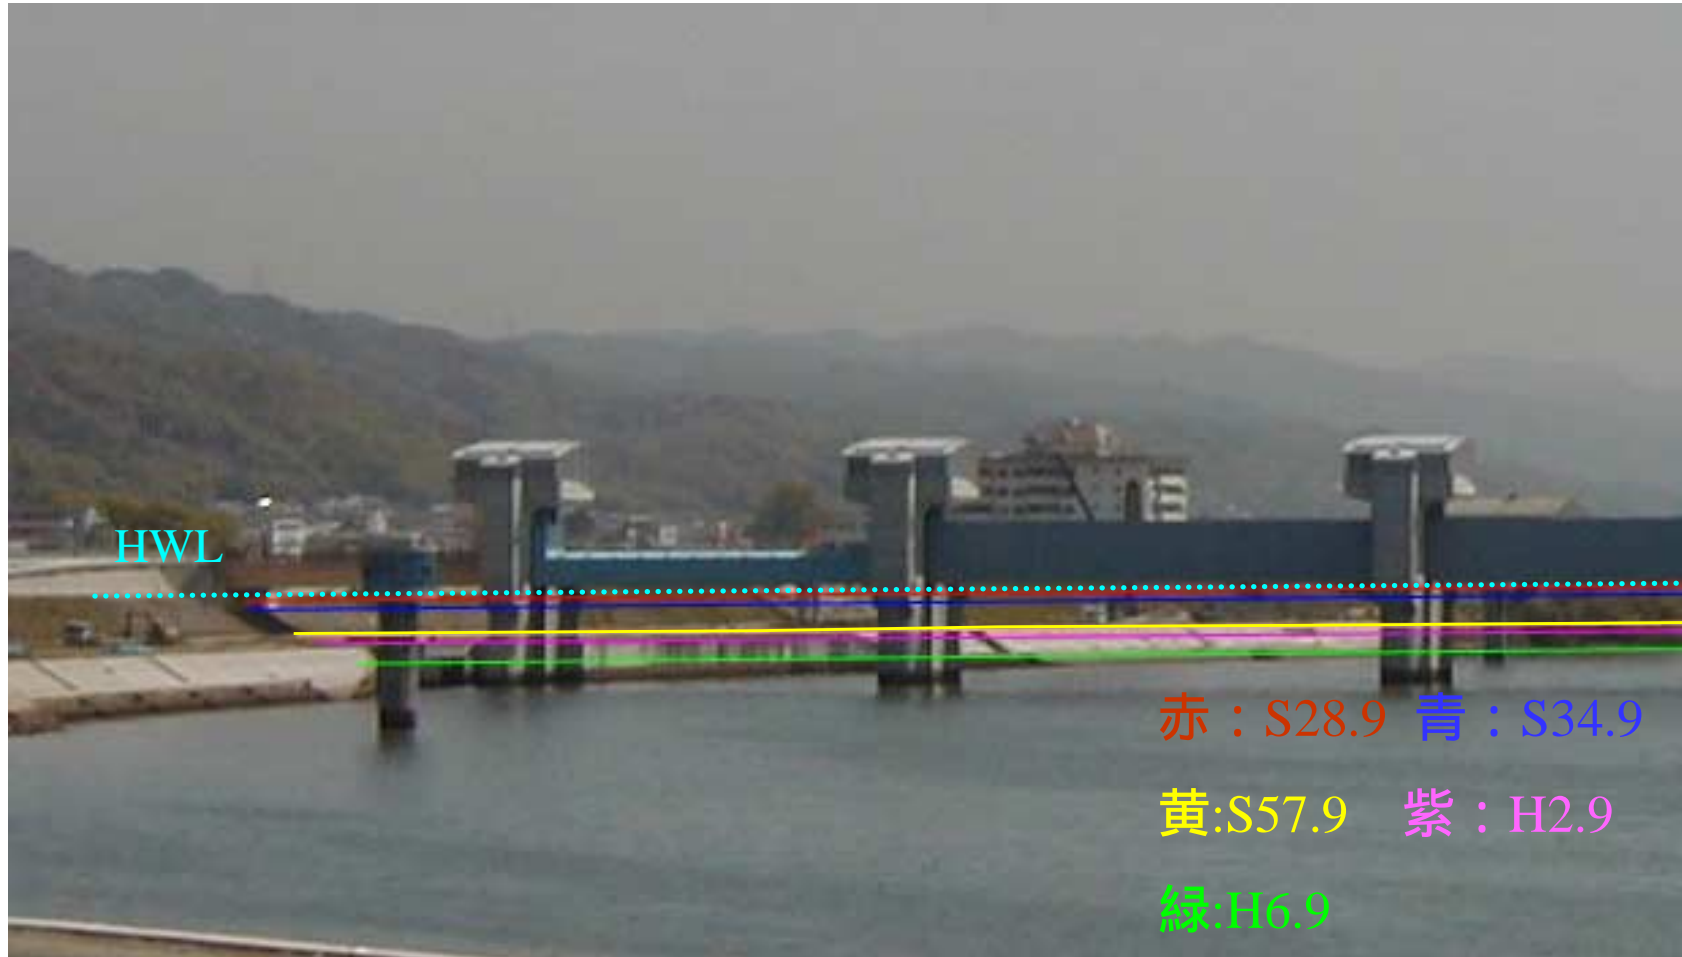
2.0K地点

# 洪水痕跡(1)

紀の川大堰付近

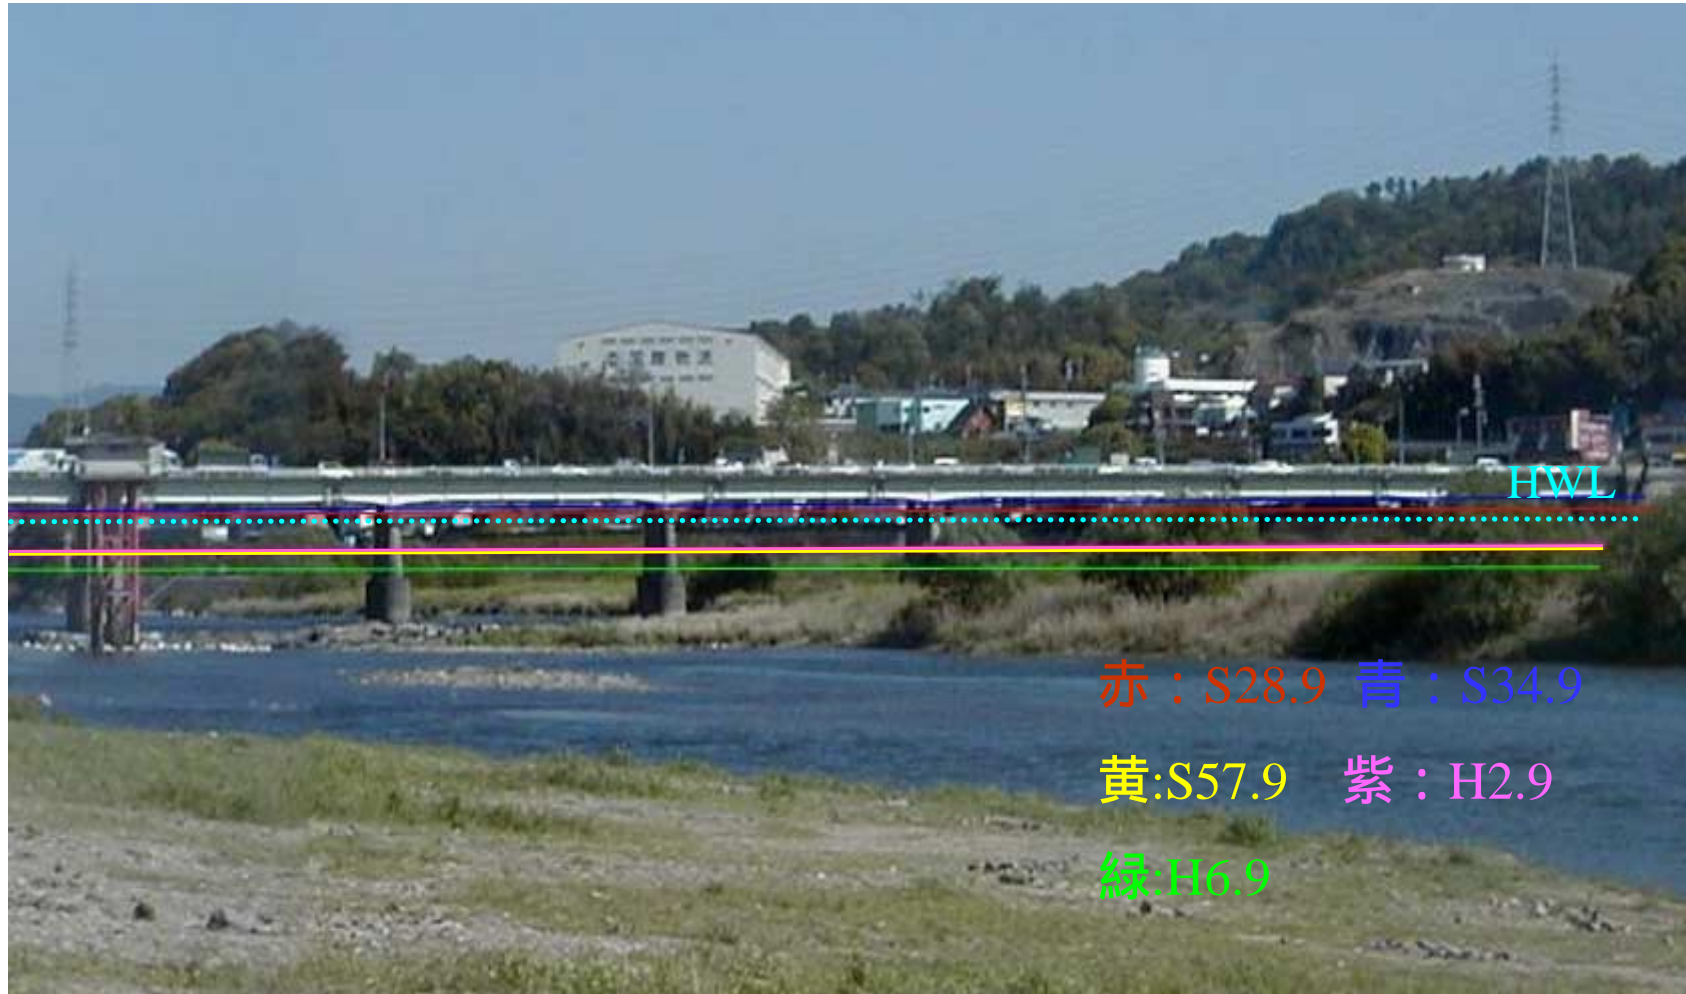
15.0K地点

# 洪水痕跡(2)

岩出橋付近

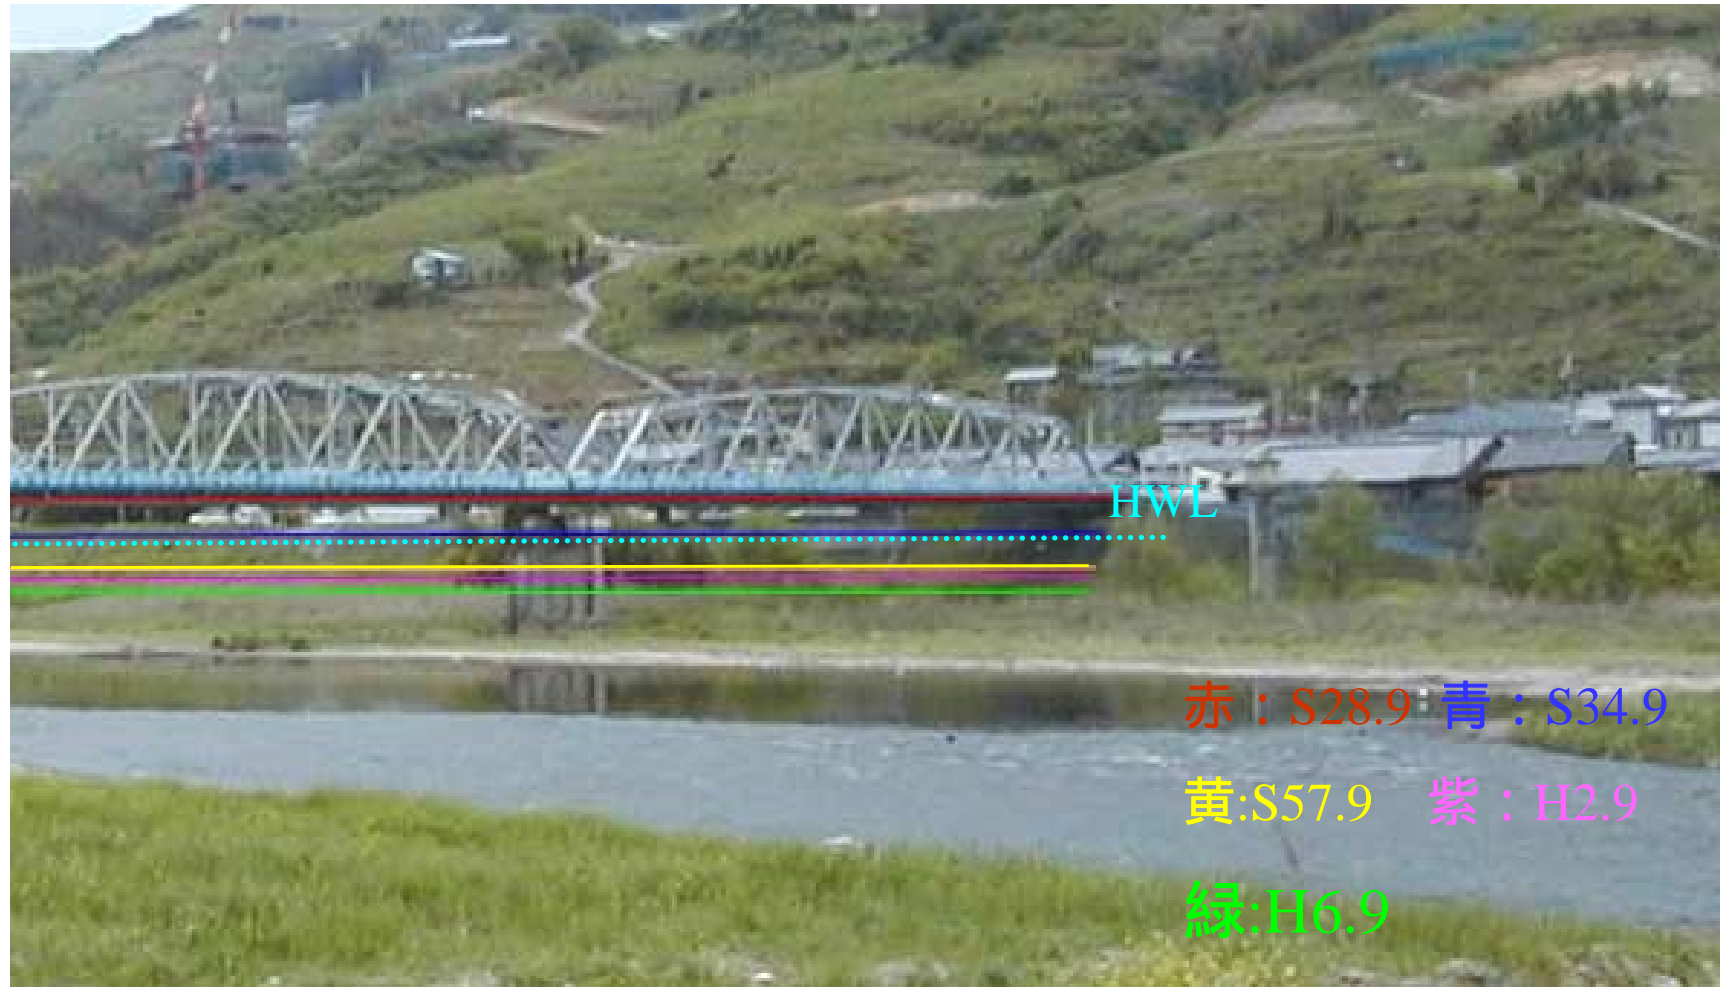
三谷橋付近

# 洪水痕跡(3)
