第3項 現状の河道でどれだけ
水が流れるか・・・

破堤の考え方

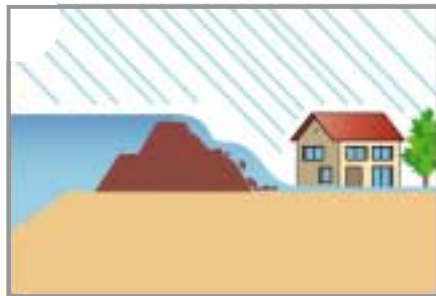
越水

河川の水が堤防を越え、街側の堤防がくずれはじめる。

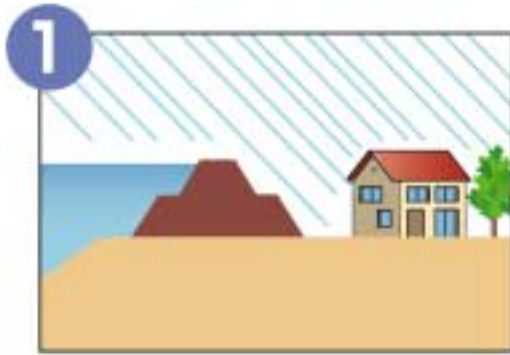
大雨などによる洪水で河川の水かさが増す。

- 洪水が堤防の高さを超えて溢れることにより、川裏（宅地等のある方）の堤防が崩れる現象

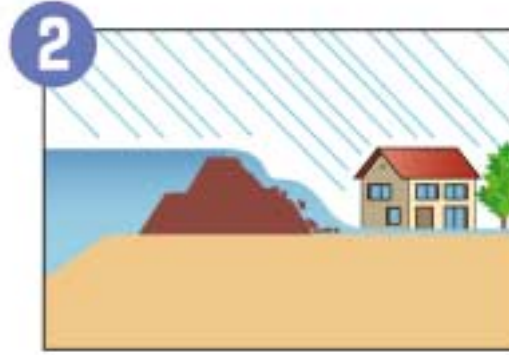
河川の水が堤防を越え、街側の堤防がくずれはじめる。

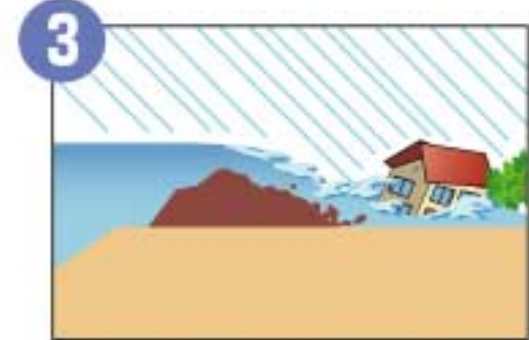
堤防を押し潰して、水が一気に街側に流れ出る。

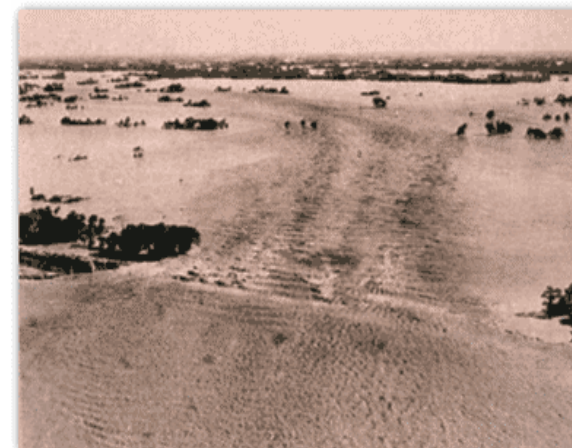
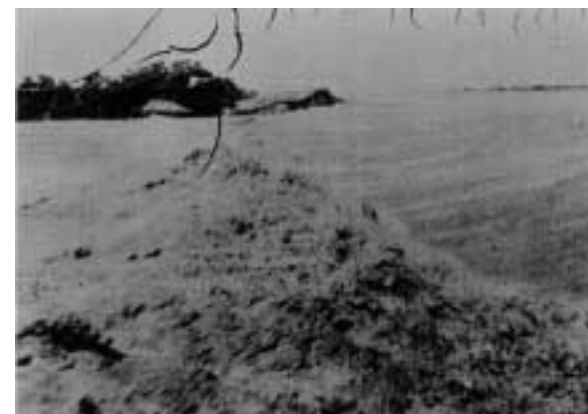
越水破堤の事例（1）

昭和22年9月カスリン台風による洪水利根川水系利根川の破堤

破堤後の洪水流は東京湾にも達しました。

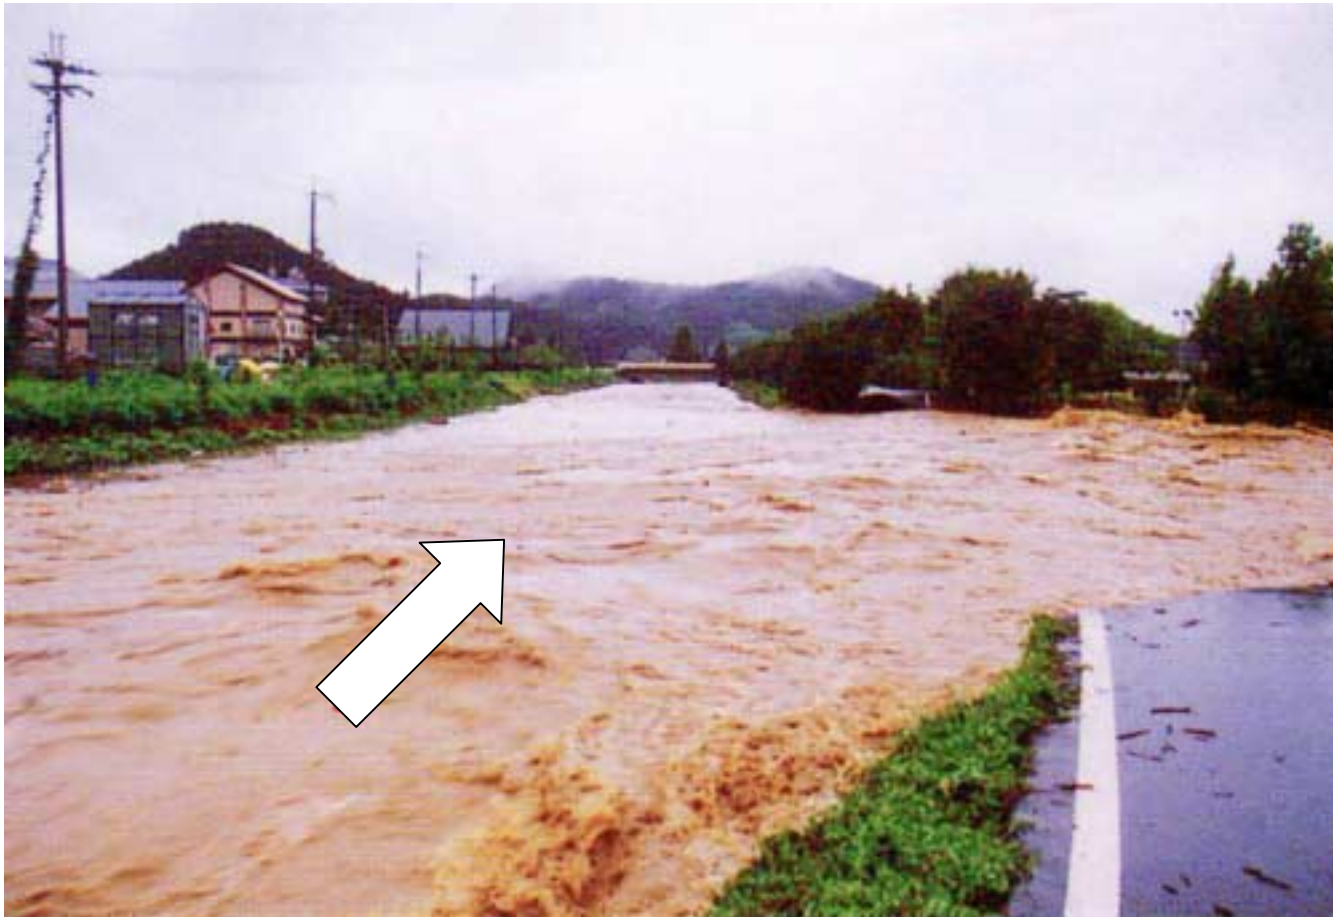
越水破堤の事例（2）

平成12年9月洪水 柏原川破堤の状況

加古川水系柏原川右岸（兵庫県柏原町）の破堤による浸水

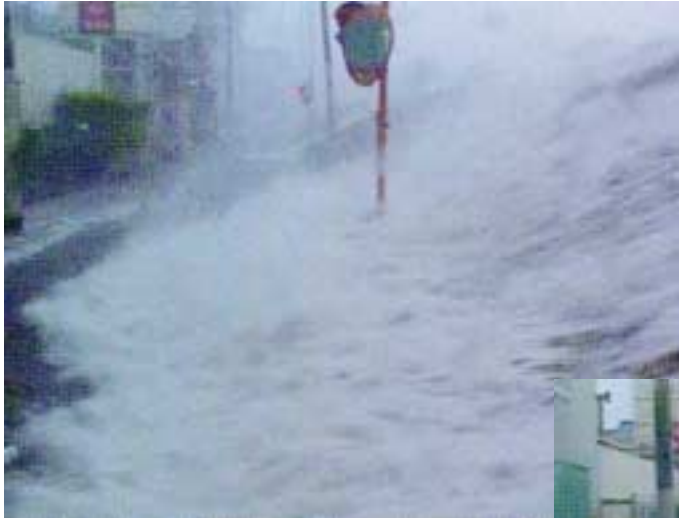
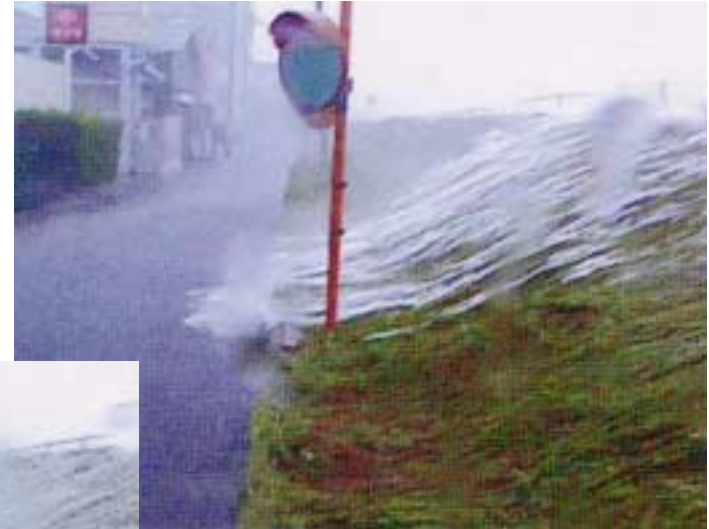
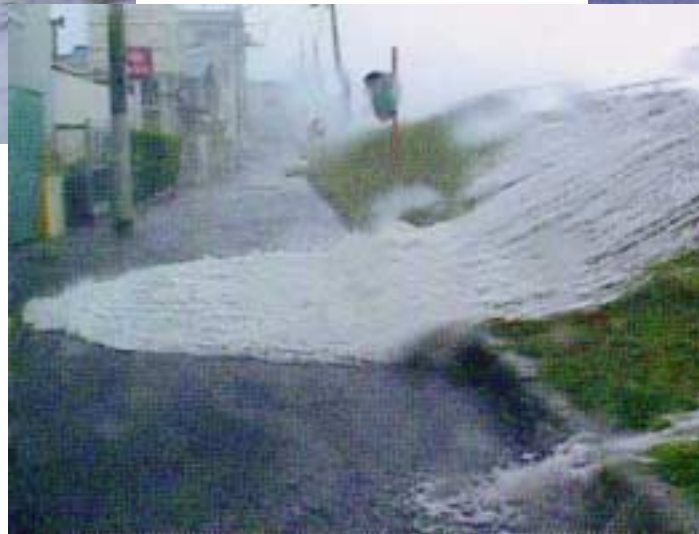
越水の事例

平成11年9月洪水 太田川越水の状況

越水しましたが破堤には至りませんでした

高潮による水位上昇で堤防を越水しましたが、破堤には至りませんでした。（越水のイメージとして使用しています。）
