# 第4章 河川環境の整備と 保全に関する事項

# 第2節 水質の現状把握

# 第1項 紀の川の水質の現状

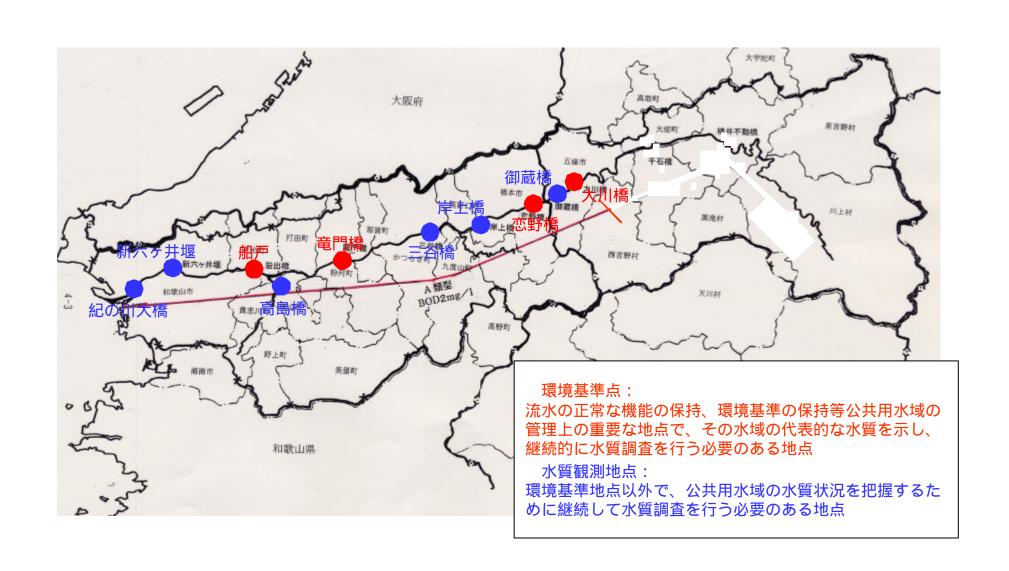
## 環境基準地点および水質観測地点

紀の川の水質を把握するため、毎月1回紀の川の水 を採水して水質分析を行う方法や、24時間自動水質観 測による水質監視を行っています。

12箇所 (うち直轄管理区間10箇所)

2箇所 (岩出橋・大川橋)

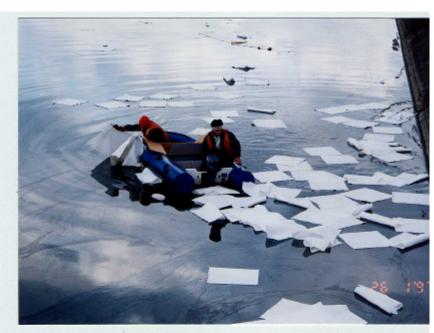
オイルマットでの対策状況 (藤崎井堰上流)

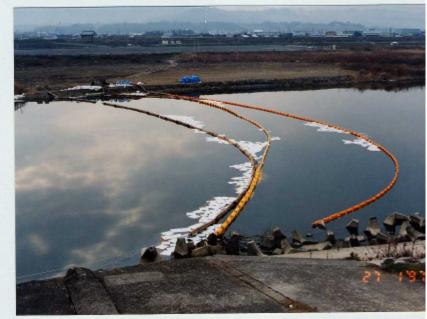
オイルフェンスによる対策状況 (井阪橋付近)
