大滝ダムの現状について

国土交通省 近畿地方整備局

第1章 ダム計画の概要

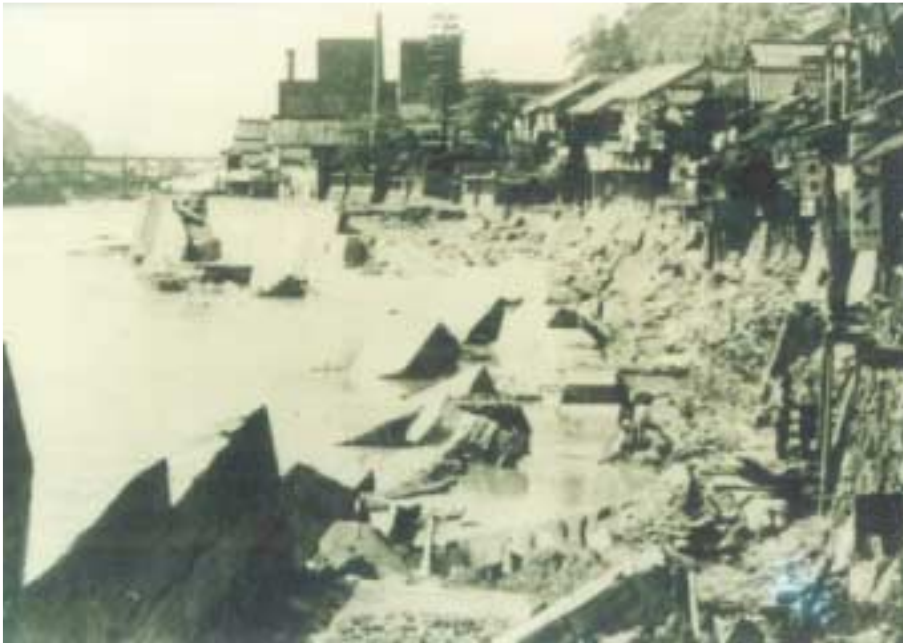
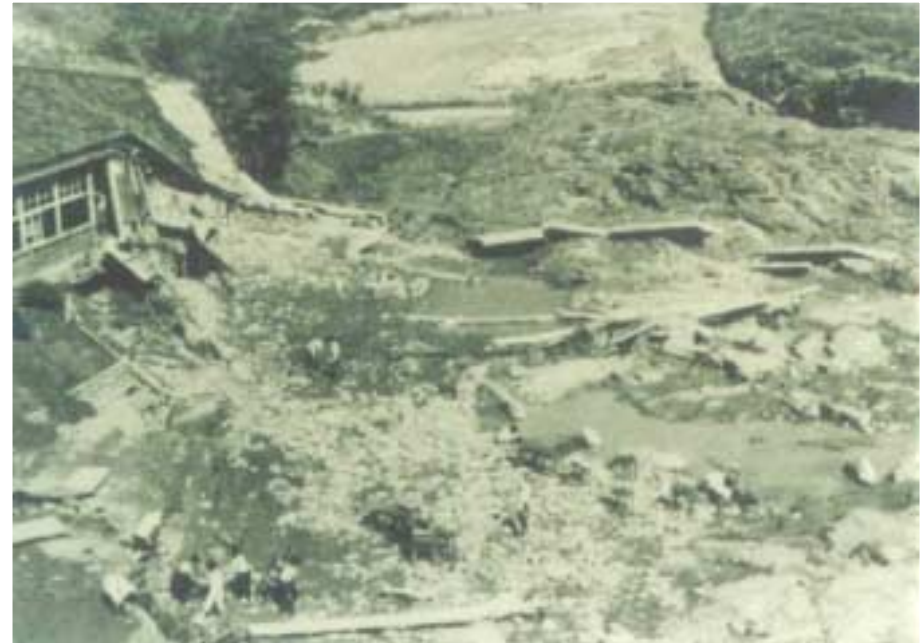
図1 伊勢湾台風による被害写真（昭和34年9月撮影）

左：400mにわたり決壊した国道169号（吉野町上市付近）

右：旧柴橋中学校は校舎も運動場も失った（吉野町宮滝付近）

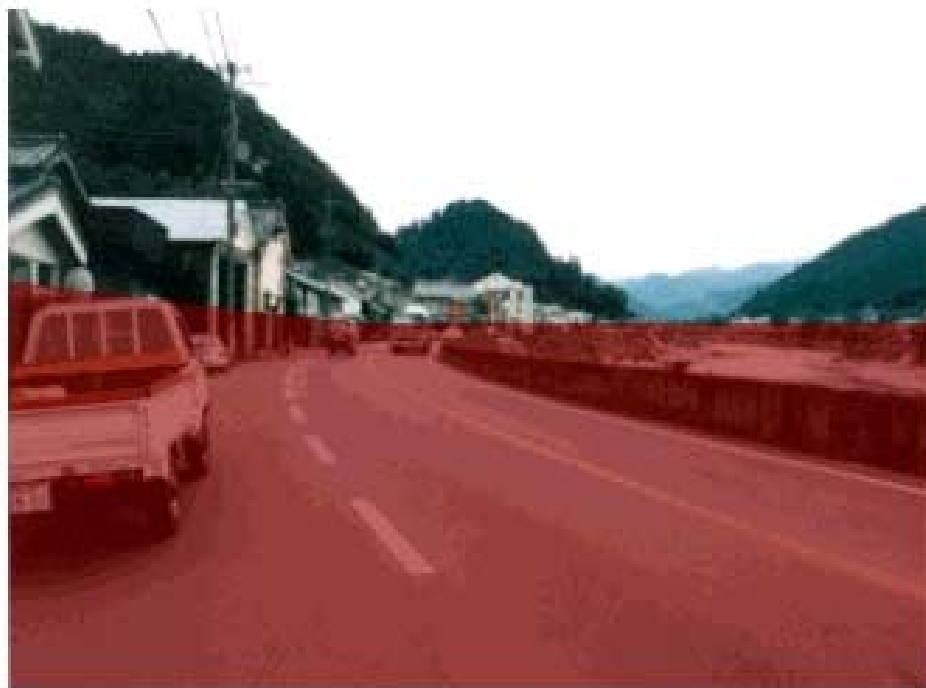
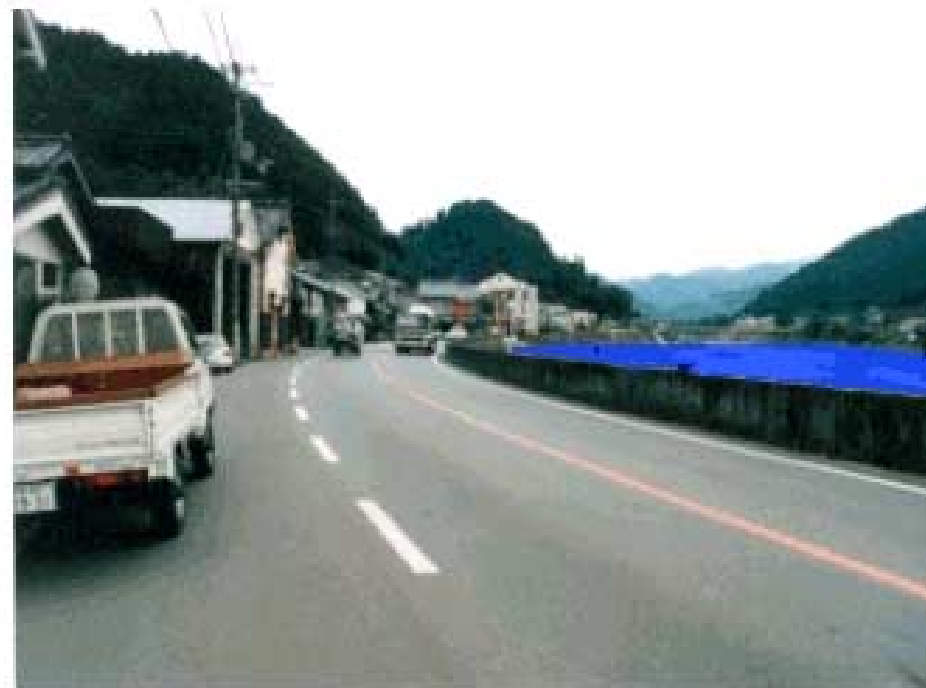
図5 伊勢湾台風に対する大滝ダムの治水効果 その2 (吉野町立野)

大滝ダムがない場合の水位
伊勢湾台風時の水位

大滝ダムがある場合の水位
伊勢湾台風相当の洪水の場合
