5-4-3 氾濫状況

○安田嶋地区

5-4-5安田嶋地区 (九度山町)

5-4-6小田狭窄部付近の状況

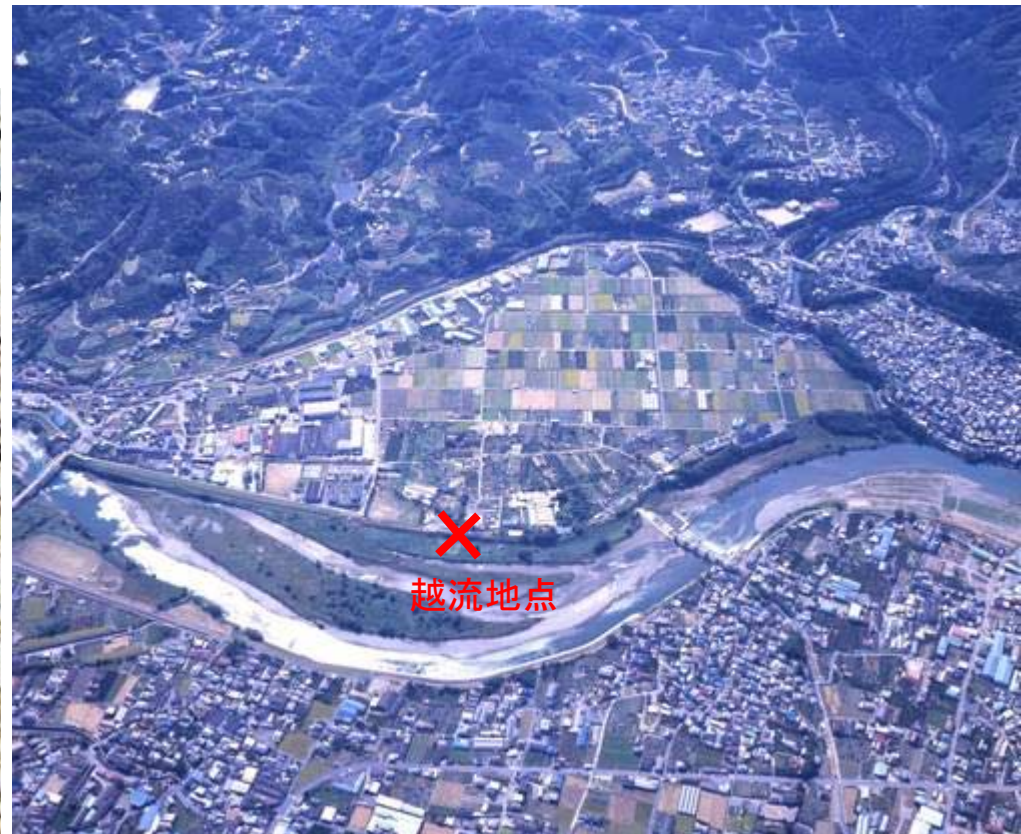
安田嶋地区の対策を施さない場合の氾濫状況は、以下のとおりである。

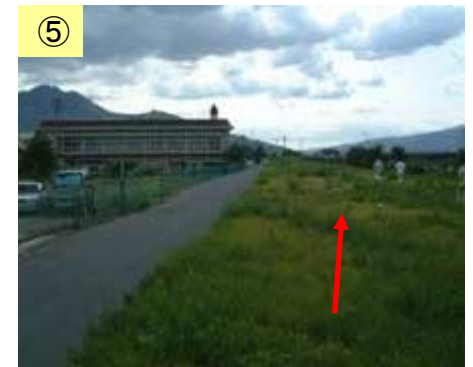
公共施設が立地している

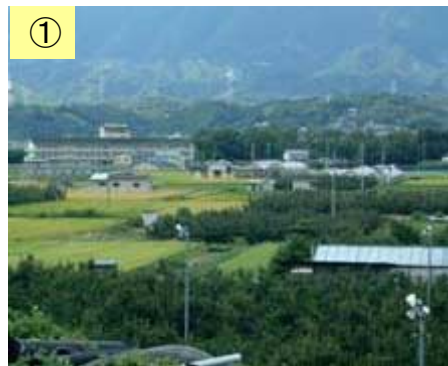
人家が点在している

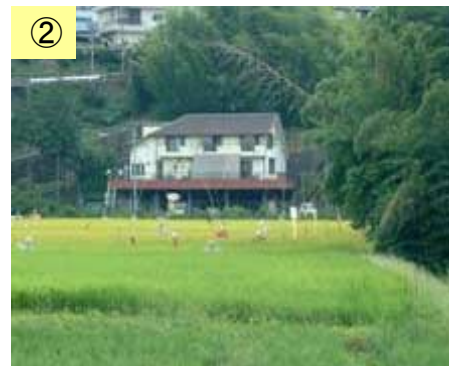
ピロティ構造の住宅

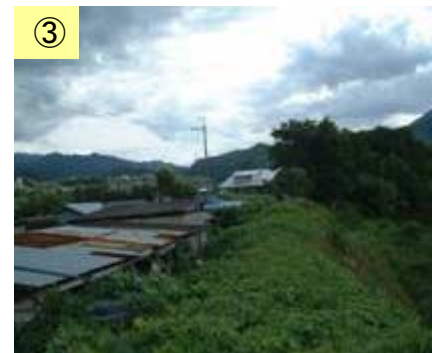
人家や病院が立地している

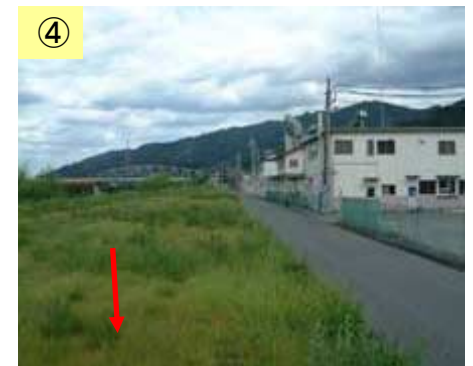
築堤工事が未実施

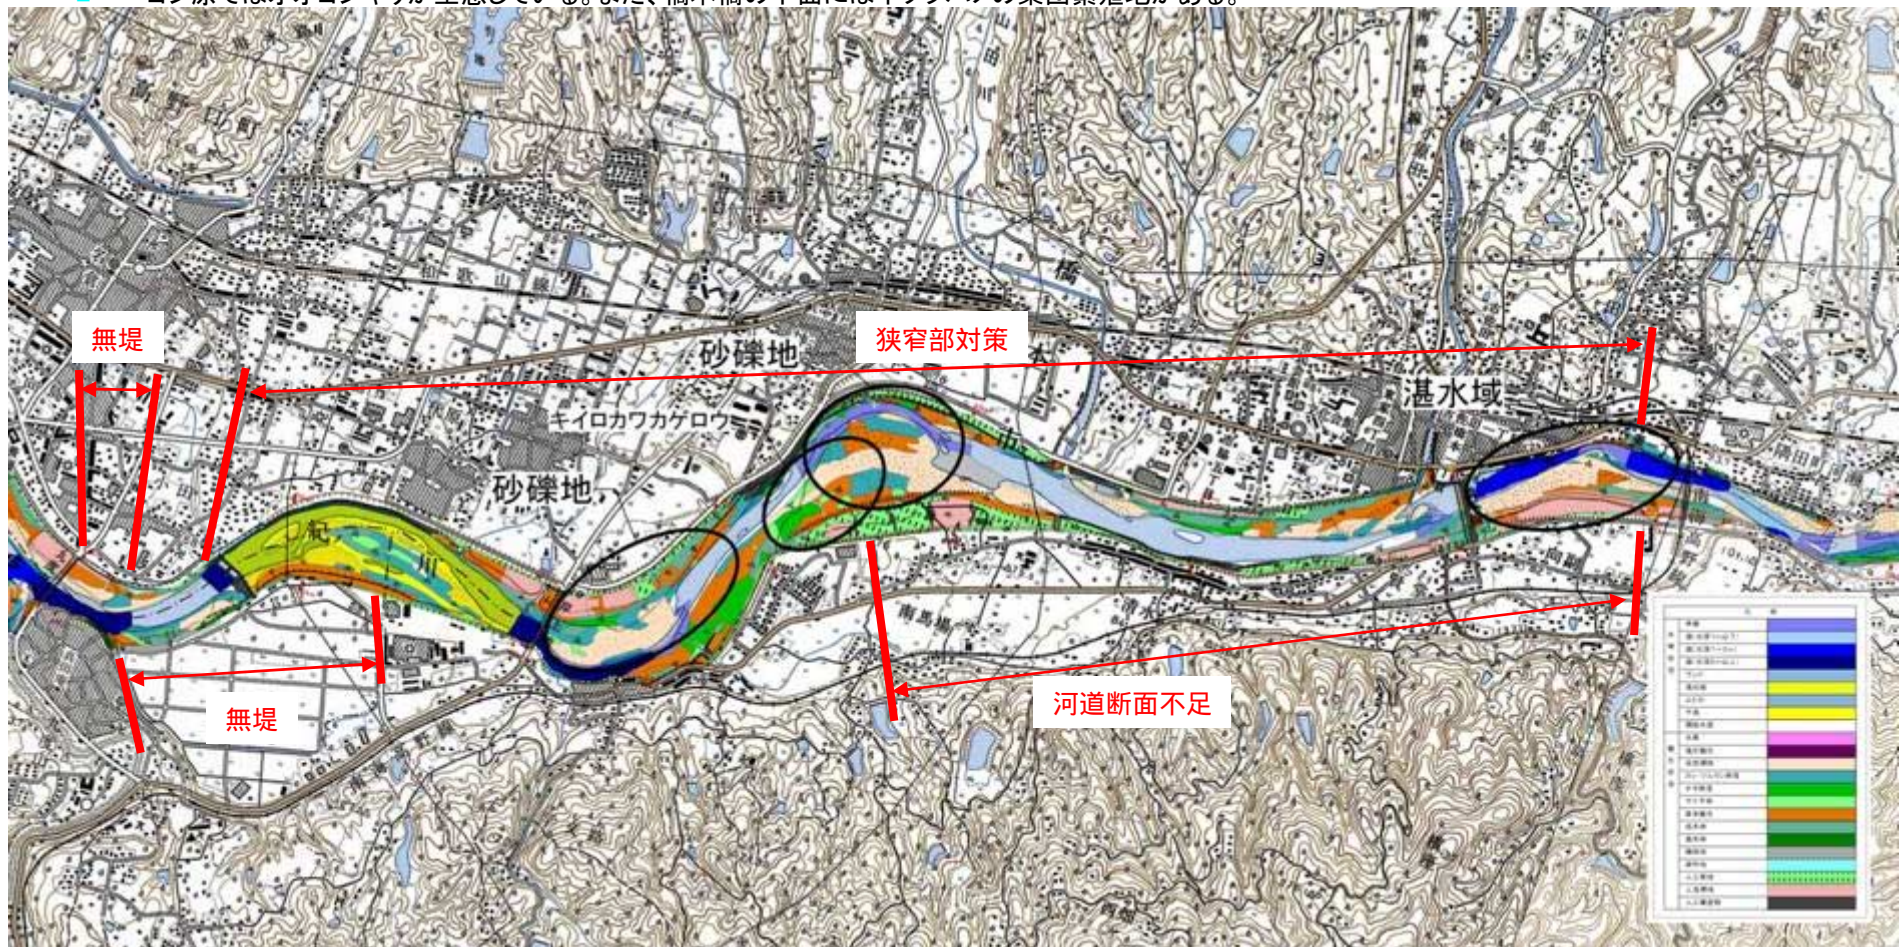
- 河床は、堰下流側は礫、上流側は石となっている。小田井堰下流部は、大きく蛇行して早瀬とM型の堰が交互に見られる。また、ワンドも見られ、生物の重要な生息地となっているものと考えられる。

- 46km付近までは、右岸側はグラウンドなどに利用されているほか護岸となっている。
- 右岸側の46kmより上流部は砂礫地が広がっており、カワラサイコやコチドリなどの生育・生息環境となっていることが考えられた。
- 掘削区間の下流側では、タコノアシ(湿地)やカワラサイコ(砂礫地)などの注目すべき植物が確認されている。また、砂礫地はコチドリの生息地となっている可能性もある。
- ヨシ原ではオオヨシキリが生息している。また、橋本橋の下面にはイワツバメの集団繁殖地がある。
