橋本市域

# 昭和34年9月型洪水(計画雨量313mm) における氾濫状況(4)

# 橋本市域の対策(案)

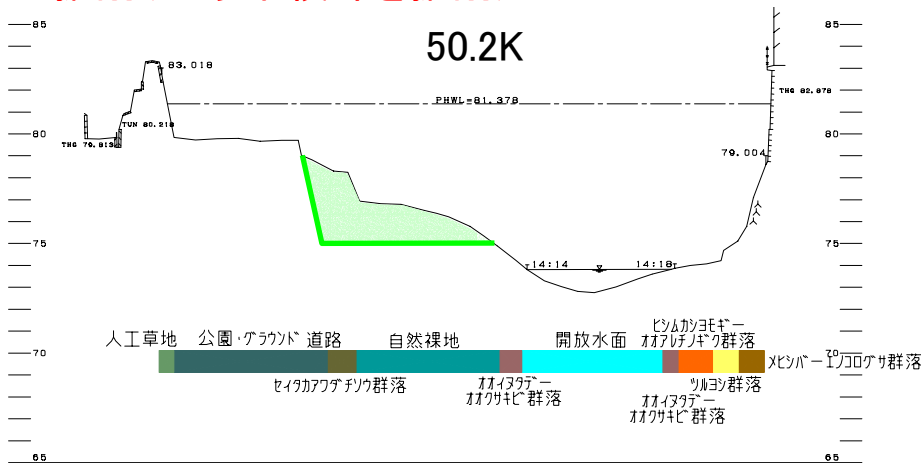
▼掘削(土砂堆積部を掘削)

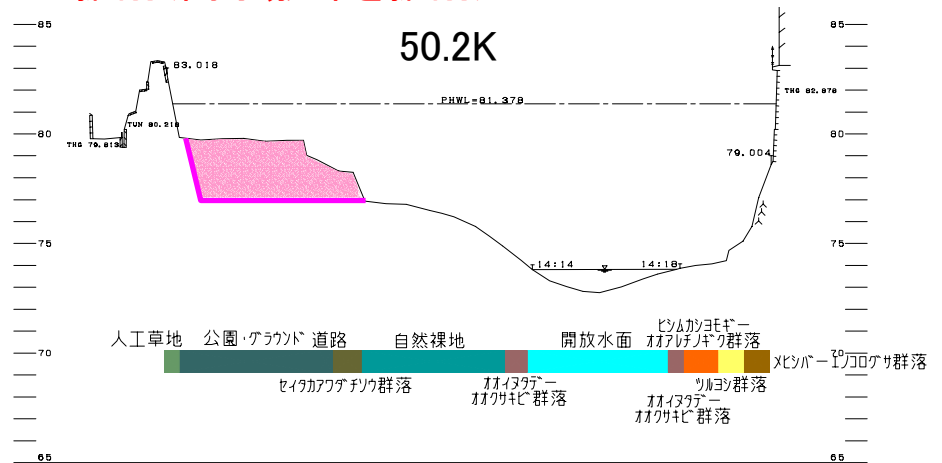
▼掘削(高水敷部を掘削)

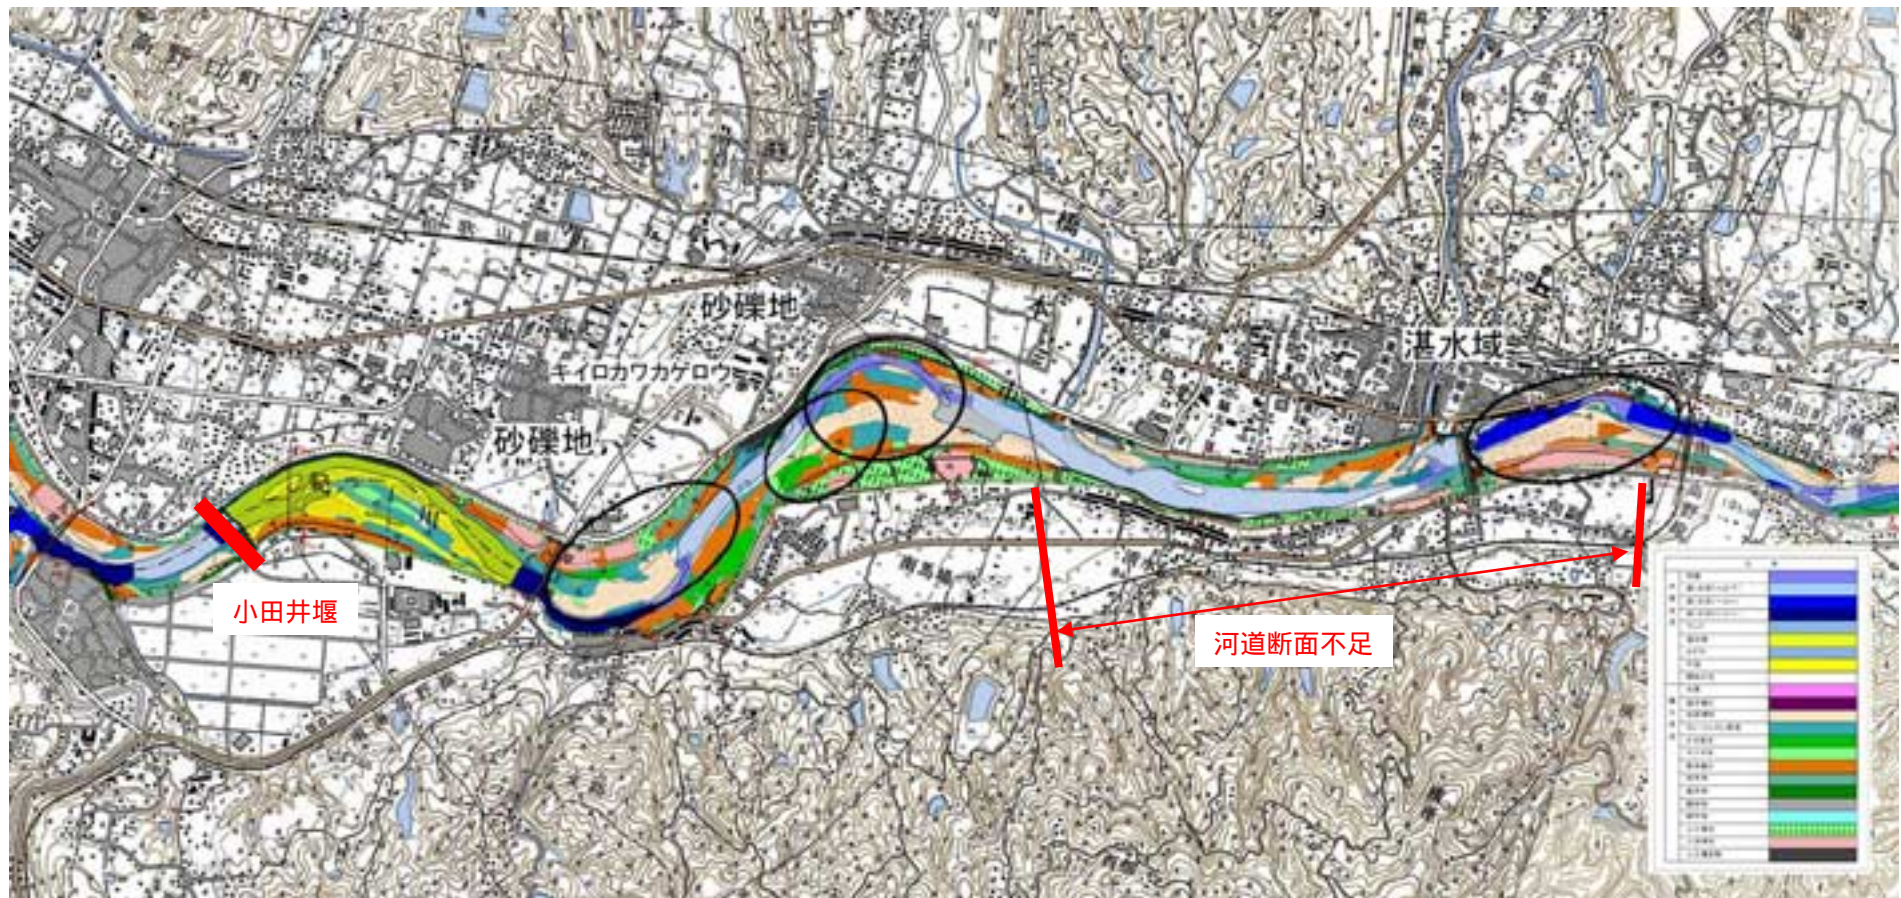
# 橋本市域付近の環境

- ・河床は、堰上流側が石となっている。

- ・右岸側の46kmより上流部は砂礫地が広がっており、カワラサイコやコチドリなどの生育・生息環境となっていることが考えられた。
- ・ヨシ原ではオオヨシキリが生息している。また、橋本橋の下面にはイワツバメの集団繁殖地がある。
