2.3 河川環境の現状と課題

2. 4 維持管理の現状と課題

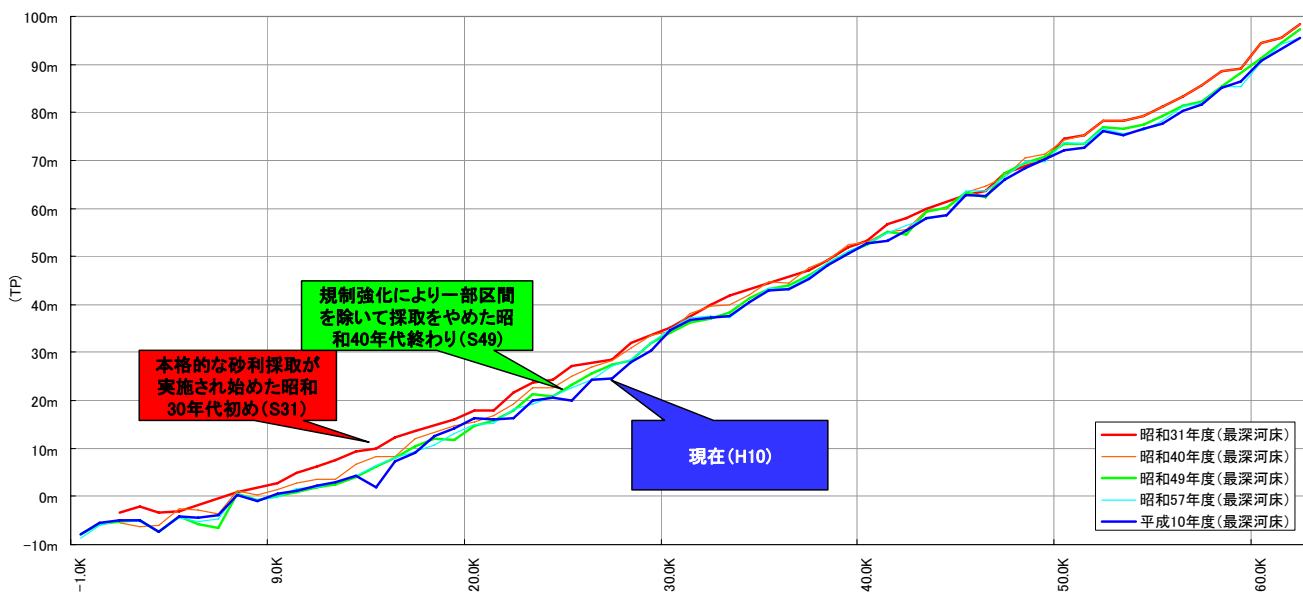
図2.4.6 最深河床の経年変化

※五條(50K上流)は、S36より直轄区間のため、S31の50K上流は、S40データである

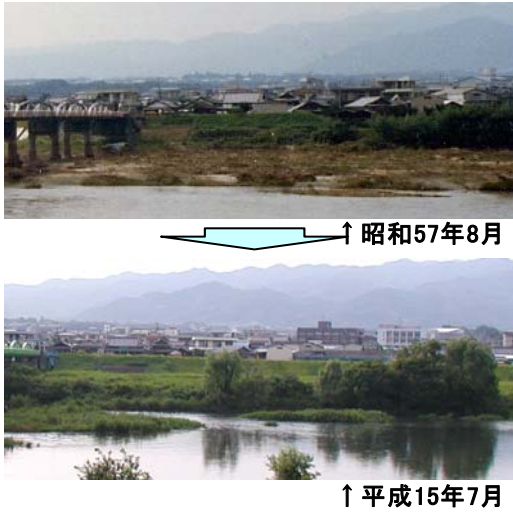
図2.4.8 麻生津橋上流の樹木の変化

樹木の繁茂は流水の断面を減少させる等、治水に対する影響があるが、一方で、その伐採については、河川環境への配慮を求められている。堤防法面の樹木は、その根張りが拡大し、倒木時に堤防機能を大きく損なう恐れがあるが、樹齢が大きいものや神木として存置しているものがある。

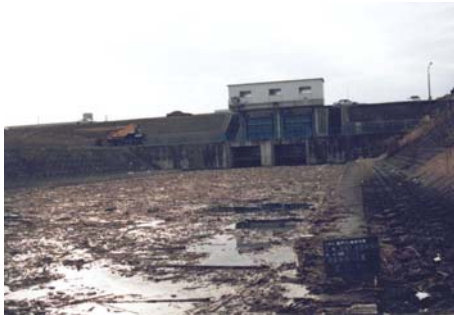
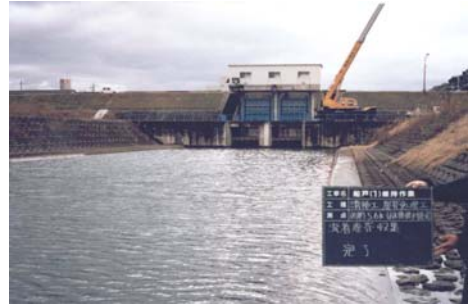
図2.4.10 有本揚排水機場(取水口付近)

また、有本揚排水機場では流入した塵芥により揚水に支障をきたす等、河川管理施設に支障を及ぼす恐れがある。一方、異常発生する外来種(ホテイアオイ等)の対応に苦慮している。

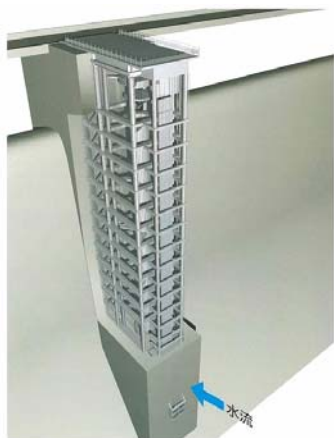
図2.4.12 大滝ダム-選択取水設備

貯水池の管理面では、流入・放流水質及び貯水池内の水質変化を監視するため、自動水質監視施設を設置している。また、大滝ダムでは、選択取水設備を設置し、放流水の冷濁水対策を実施するとともに、貯水池内には、網場を設置し、流木・塵埃対策を行っている。
