2.3 河川環境の現状と課題

2.4 維持管理の現状と課題

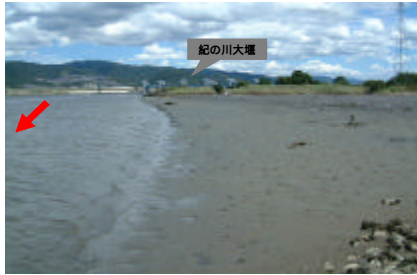
図2.3.1 河口干潟

紀の川は、昔から船岡山などその美しい景観が万葉集にも多く詠われ、人々にやすらぎを与えてきた。紀の川の景観としては、河口部に形成された干潟、中下流部では、小豆島、船岡山の中州、連続的な瀬と淵、堰の湛水区間、上流部や大和丹生川、紀伊丹生川等に見られる渓谷・渓流があげられる。

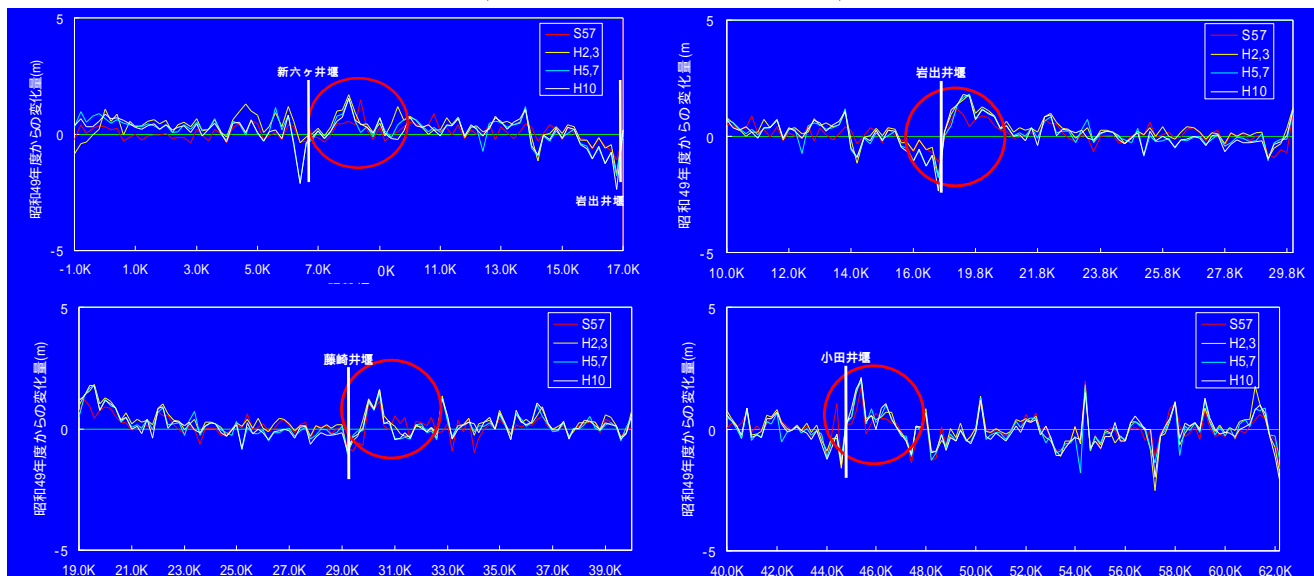
図2.3.4 堰区間毎の河床変動状況

紀の川の河床は、昭和30年代に設置された固定堰（直轄管理区間に4箇所）のため、土砂移動の連続性が遮断され、堰上流は土砂が堆積し、堰下流は侵食傾向となっている。

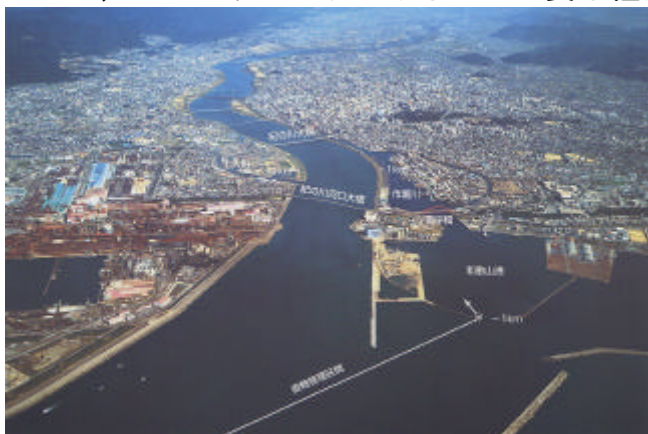
図2.3.5 河口付近

河口域は、河床勾配約1/3000、川幅約500m、河床材料はシルト・粘土で構成され、淡水と海水が混じり合う汽水域となっている。この汽水域には、環境省の重要湿地に指定されている泥・礫干潟が存在し、生物の多様な生息環境となっている。

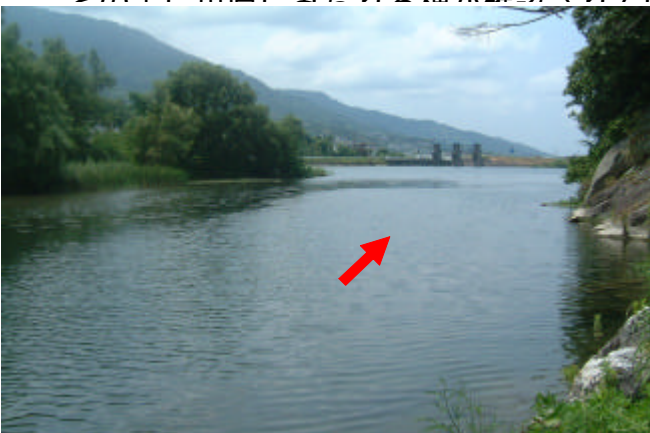
図2.3.9 藤崎井堰と上流の中州(29k付近)

中流区間は、河床勾配約1/600、川幅約300m、河床材料は礫で構成されている。この区間には、岩出・藤崎・小田井堰によって淵が形成され、水鳥等の休憩場や餌場及びカモ類の越冬地となっている。また、この区間には、たまりがあり、植生においてはタコノアシ等の重要な種の生育の場となっている他、両生類や水生昆虫類等の産卵場となっている。さらに、砂礫質の河原には、オギ群落やヨシ・ツルヨシ群落等の植生が広がり、オオヨシキリなど鳥類の繁殖地となっている他、カヤネズミ等の哺乳類の生息空間となっている。

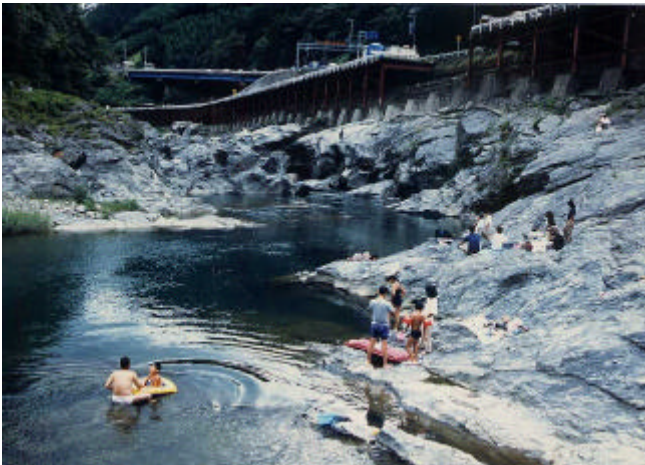
図2.3.11 大滝ダム下流

上流の大滝ダム管理区間は、河床勾配約1/300、川幅約200m、河床材料は岩で構成され、渓流区間が連続している。また、大迫ダムの放流、発電所の取水及び放水、小支川の流入などがあり、流況変動が大きい区間となっている。

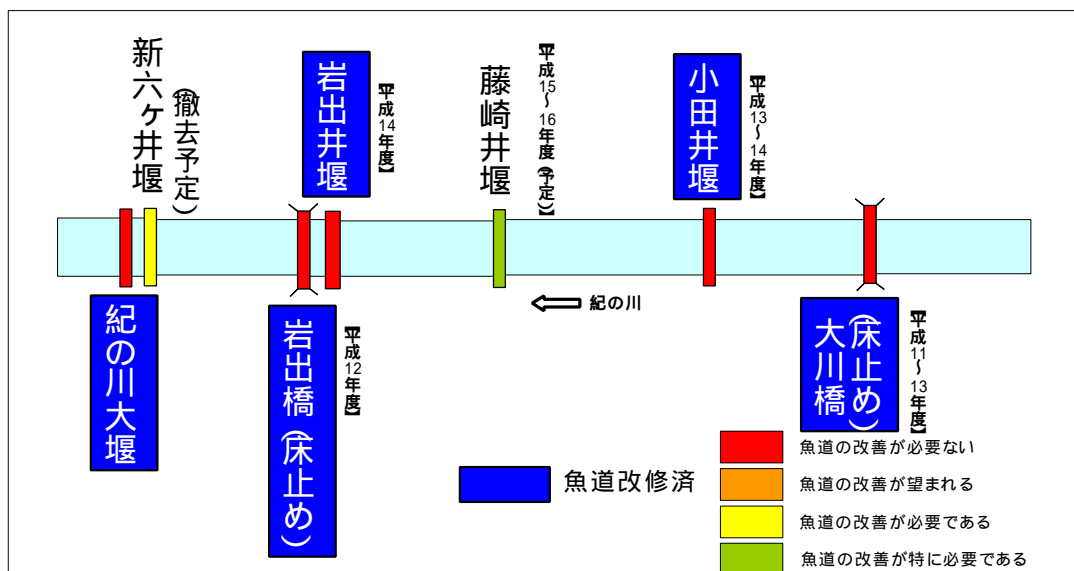
図2.3.13 魚道の現状

紀の川では、江戸時代頃より本格的に堰を築造し、田畑に水を引くことで、かんがい用水を確保してきた。現在、紀の川の直轄管理区間には、4つの堰（新六ヶ、岩出、藤崎、小田）や橋梁などの多くの河川横断工作物がある。特に、堰は魚道が設置されているものの、魚道の落差が大きいと流速が速く、魚道機能を十分発揮していないものがある。また、紀の川に架設されている岩出橋や大川橋の橋脚保護の床止め工も落差が回遊魚等の移動に支障をきたしている。

このため、平成6年に「魚がのぼりやすい川づくり推進モデル事業」のモデル河川に指定され、河川管理者と堰の施設管理者が連携を図りつつ、魚道の設置や魚道の落差の改善や流速の低減を実施してきている。魚道等改善対策としては、藤崎井堰と新六ヶ井堰の対策が残っている。

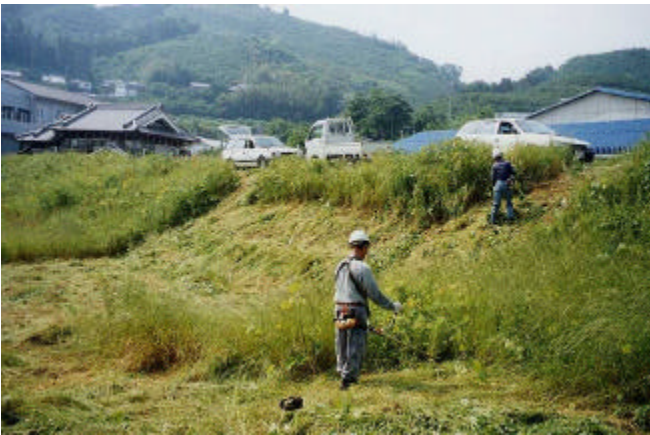
図2.4.1 除草の様子

また、目視による河川巡視を容易にするため、堤防の除草を梅雨期、台風期前を目途に実施している。

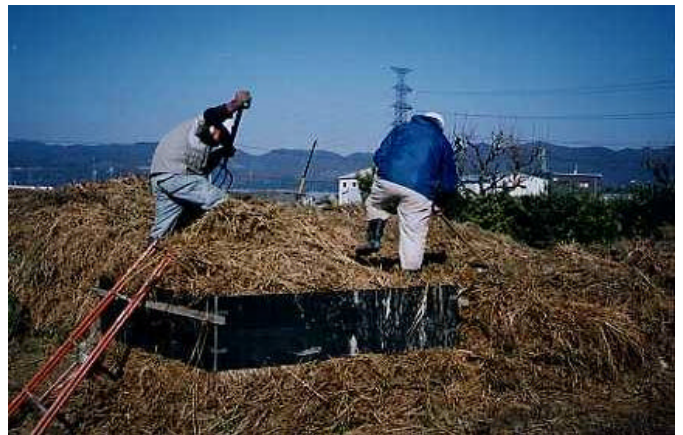
図2.4.2 刈草の腐葉土化

これらの刈り取った草は、現地焼却により処理してきたが、発生する煙の苦情により平成11年度より腐葉土化等に取り組んでいるが、処理費用は現地焼却等に比べコストが高くなっている。

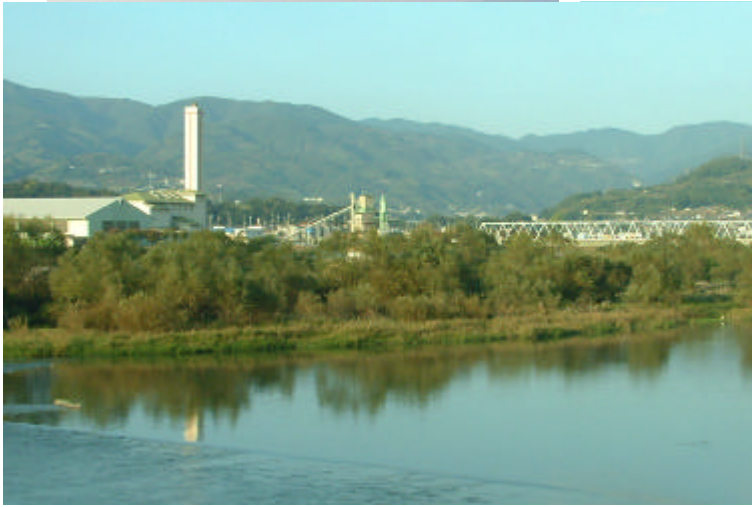
図2.4.8 麻生津橋上流の樹木の変化

樹木の繁茂は流水の断面を減少させる等、治水に対する影響があるが、一方で、その伐採については、河川環境への配慮を求められている。堤防法面の樹木は、その根張りが拡大し、倒木時に堤防機能を大きく損なう恐れがあるが、樹齢が大きいものや神木として存置しているものがある。

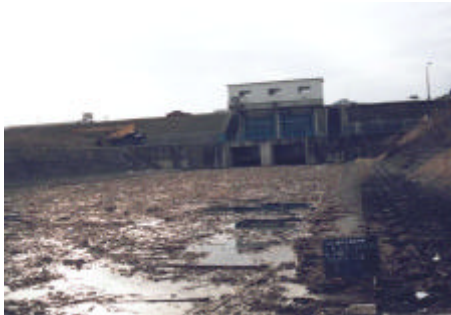
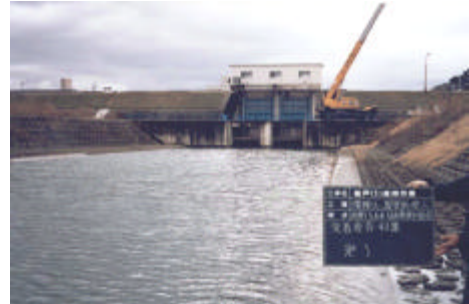
図2.4.10 有本揚排水機場(取水口付近)

また、有本揚排水機場では流入した塵芥により揚水に支障をきたす等、河川管理施設に支障を及ぼす恐れがある。一方、異常発生する外来種(ホテイアオイ等)の対応に苦慮している。

塵芥処理前

塵芥処理後

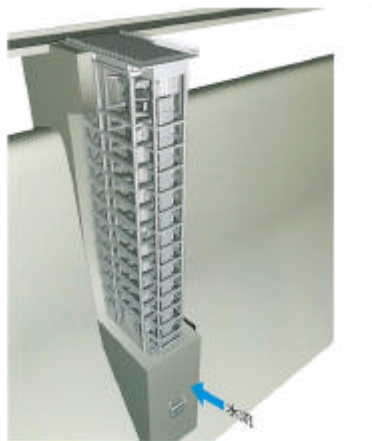
図2.4.12 大滝ダム-選択取水設備

貯水池の管理面では、流入・放流水質及び貯水池内の水質変化を監視するため、自動水質監視施設を設置している。また、大滝ダムでは、選択取水設備を設置し、放流水の冷濁水対策を実施するとともに、貯水池内には、網場を設置し、流木・塵埃対策を行っている。
