1-7 淀川水系流域委員会では

淀川水系委員会中間とりまとめ

台風6号による被害(2)

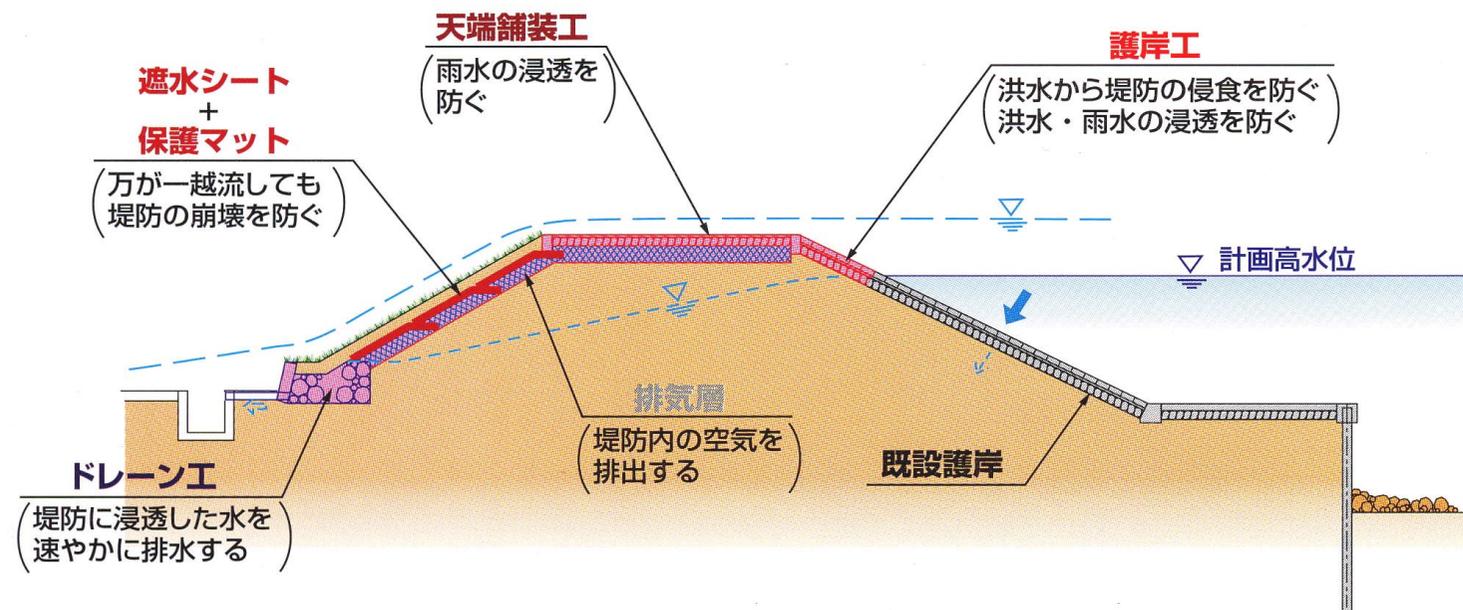
破堤し難い堤防

1. これまで、目標とする洪水流量に対して無害とすることを目指し、高い堤防をつくってきたことが、破堤時の危険性をより大きくした。また流域は都市化が進展しており、下流部では堤防直近や低平地に住宅、事業所等が立地し人口・資産が増大している。
2. 今後は、いかなる降雨においても、壊滅的被害の回避を優先的に考える。すなわち、人命が損なわれることなく、また、家屋などの資産の損失は可能な限り少なくすることを目標とする。

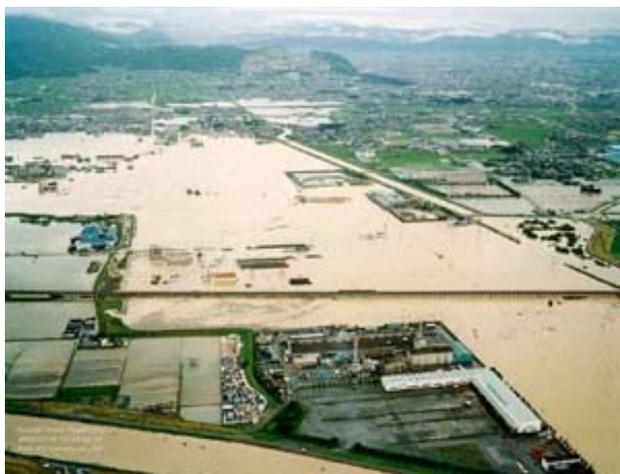
大垣市荒川町の浸水状況(7月10日)

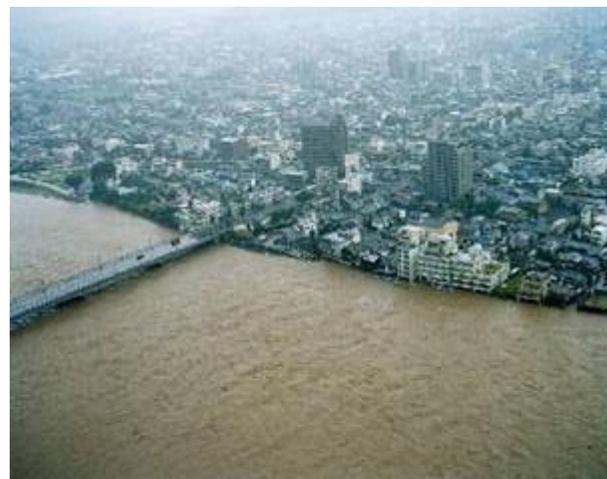
長良川の出水(岐阜県岐阜市)

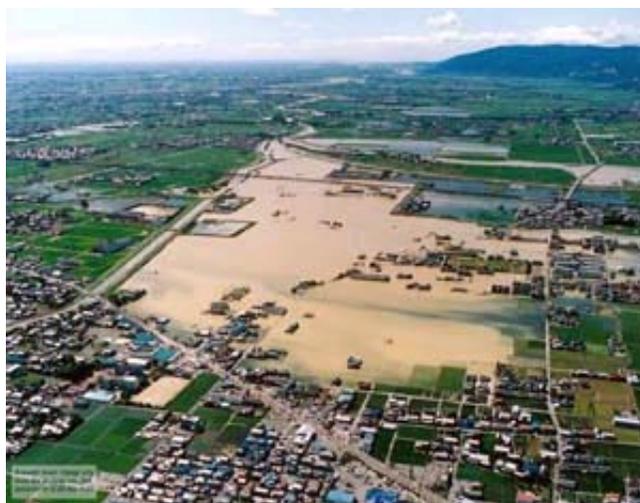
大垣市荒崎地区氾濫状況(7月11日)

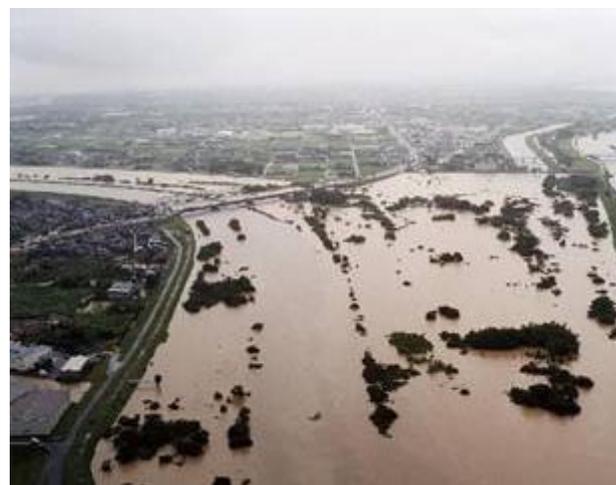
木曾川水系牧田川の出水(岐阜県養老町)

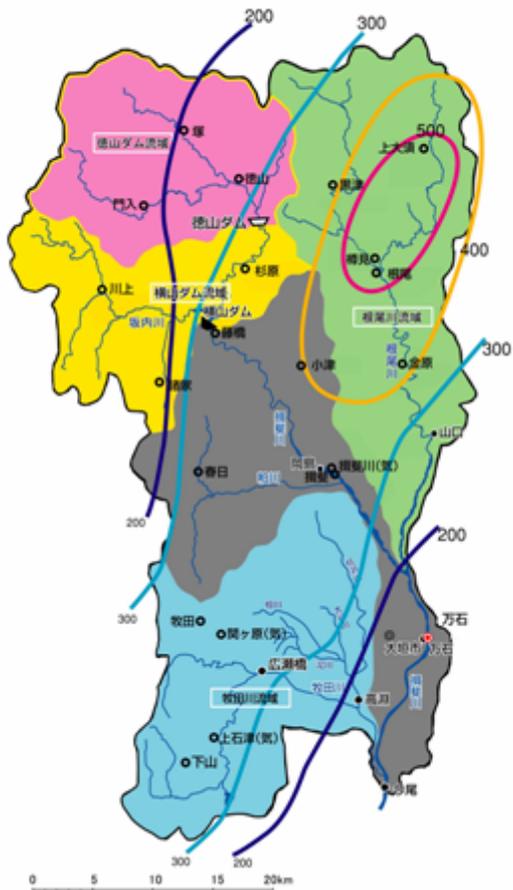
雨量分布図(7月9日~10日まで)

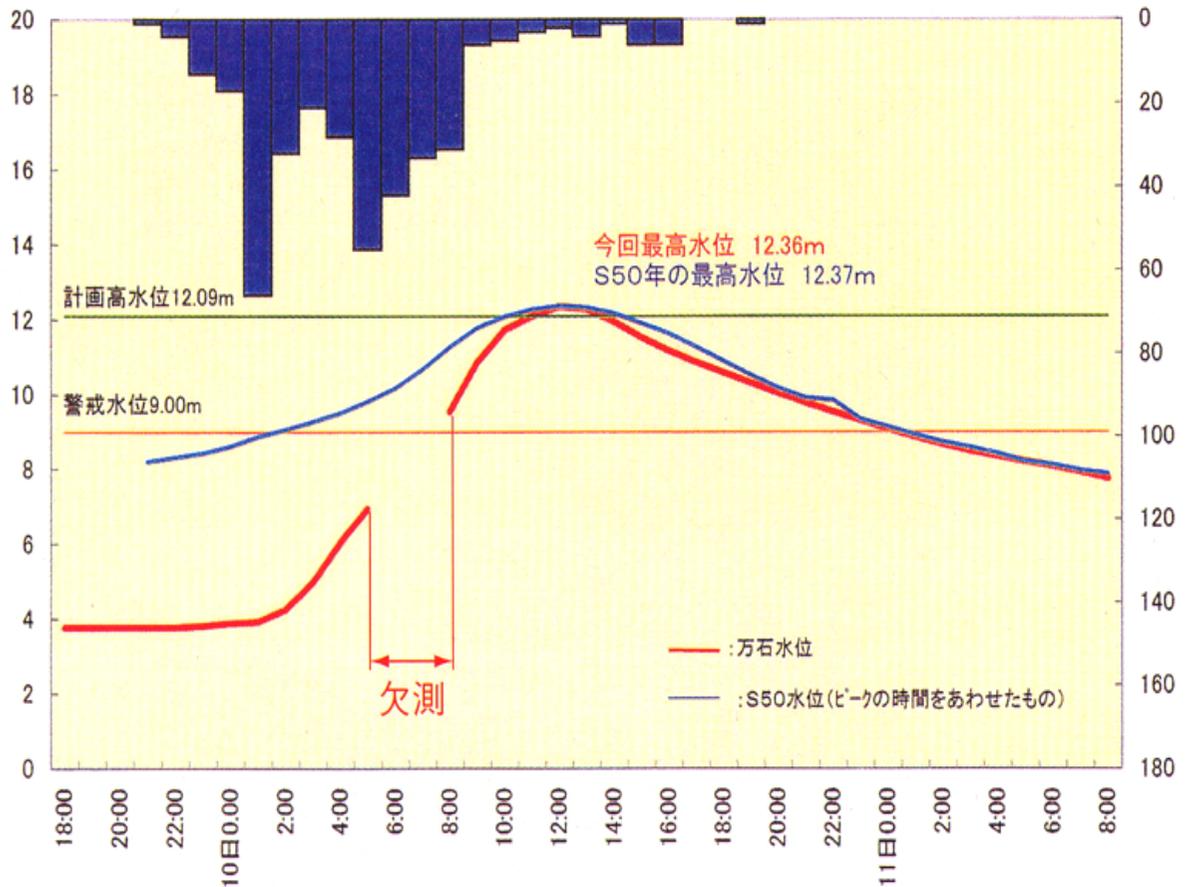
木曾川水系揖斐川の出水状況

万石 7月10日 (雨量:杉原観測所)

水位(標高)
(m)

杉原雨量
(mm)
