狭窄部対策(小田)

小田狭窄部の対策案

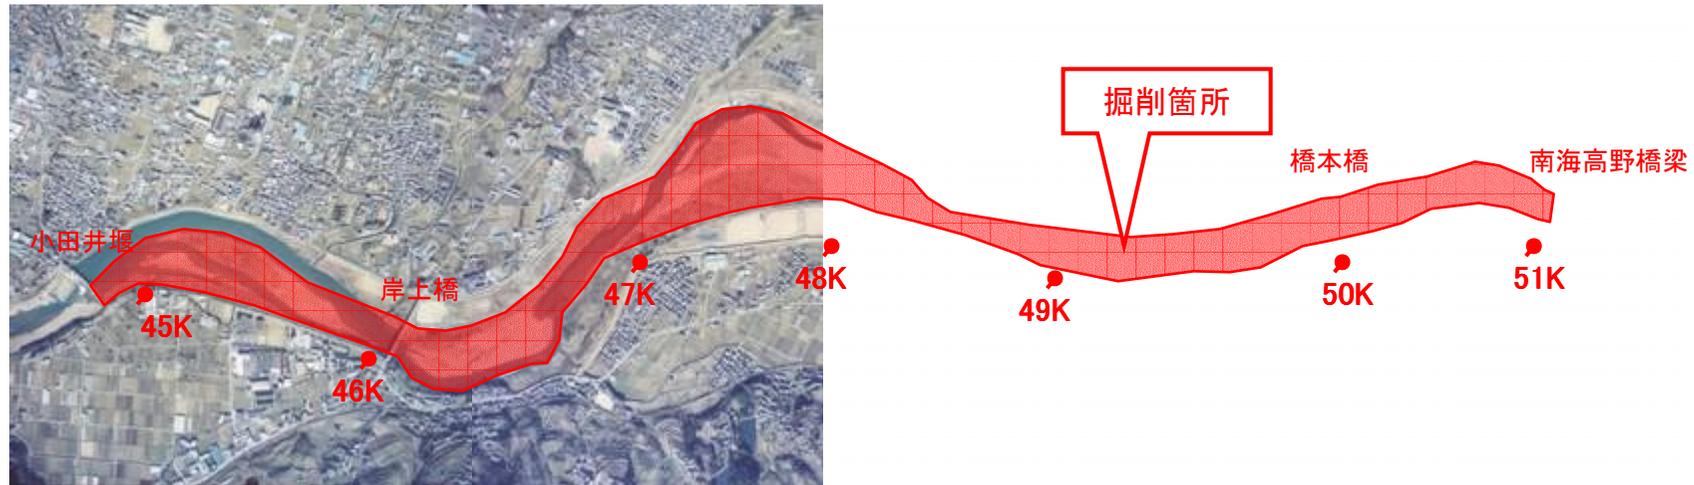
▼改修イメージ

小田井堰は、部分改築で流下能力不足をカバーできる。
そこで、左岸側固定堰を可動堰に改築すると共に堰上流部の堆積土砂を掘削する対策を考えてみた。

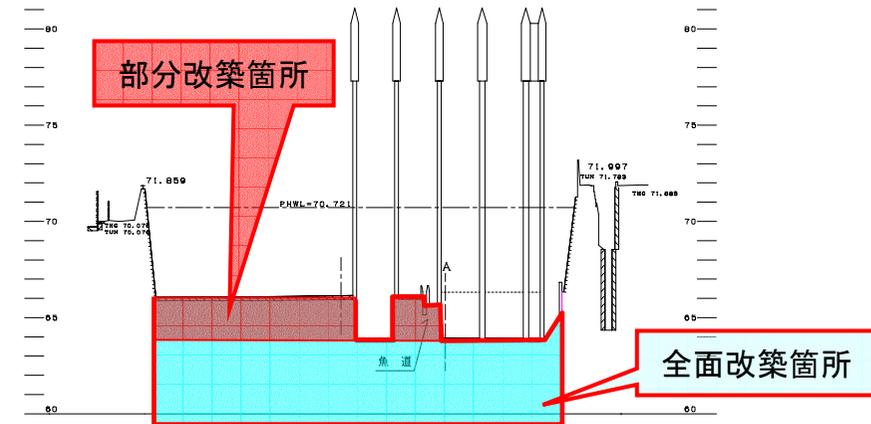
▼横断イメージ

- ・井堰の改築には、上流部の堆砂対策として、上流部の掘削が必要である。
- ・環境への対応が必要である。

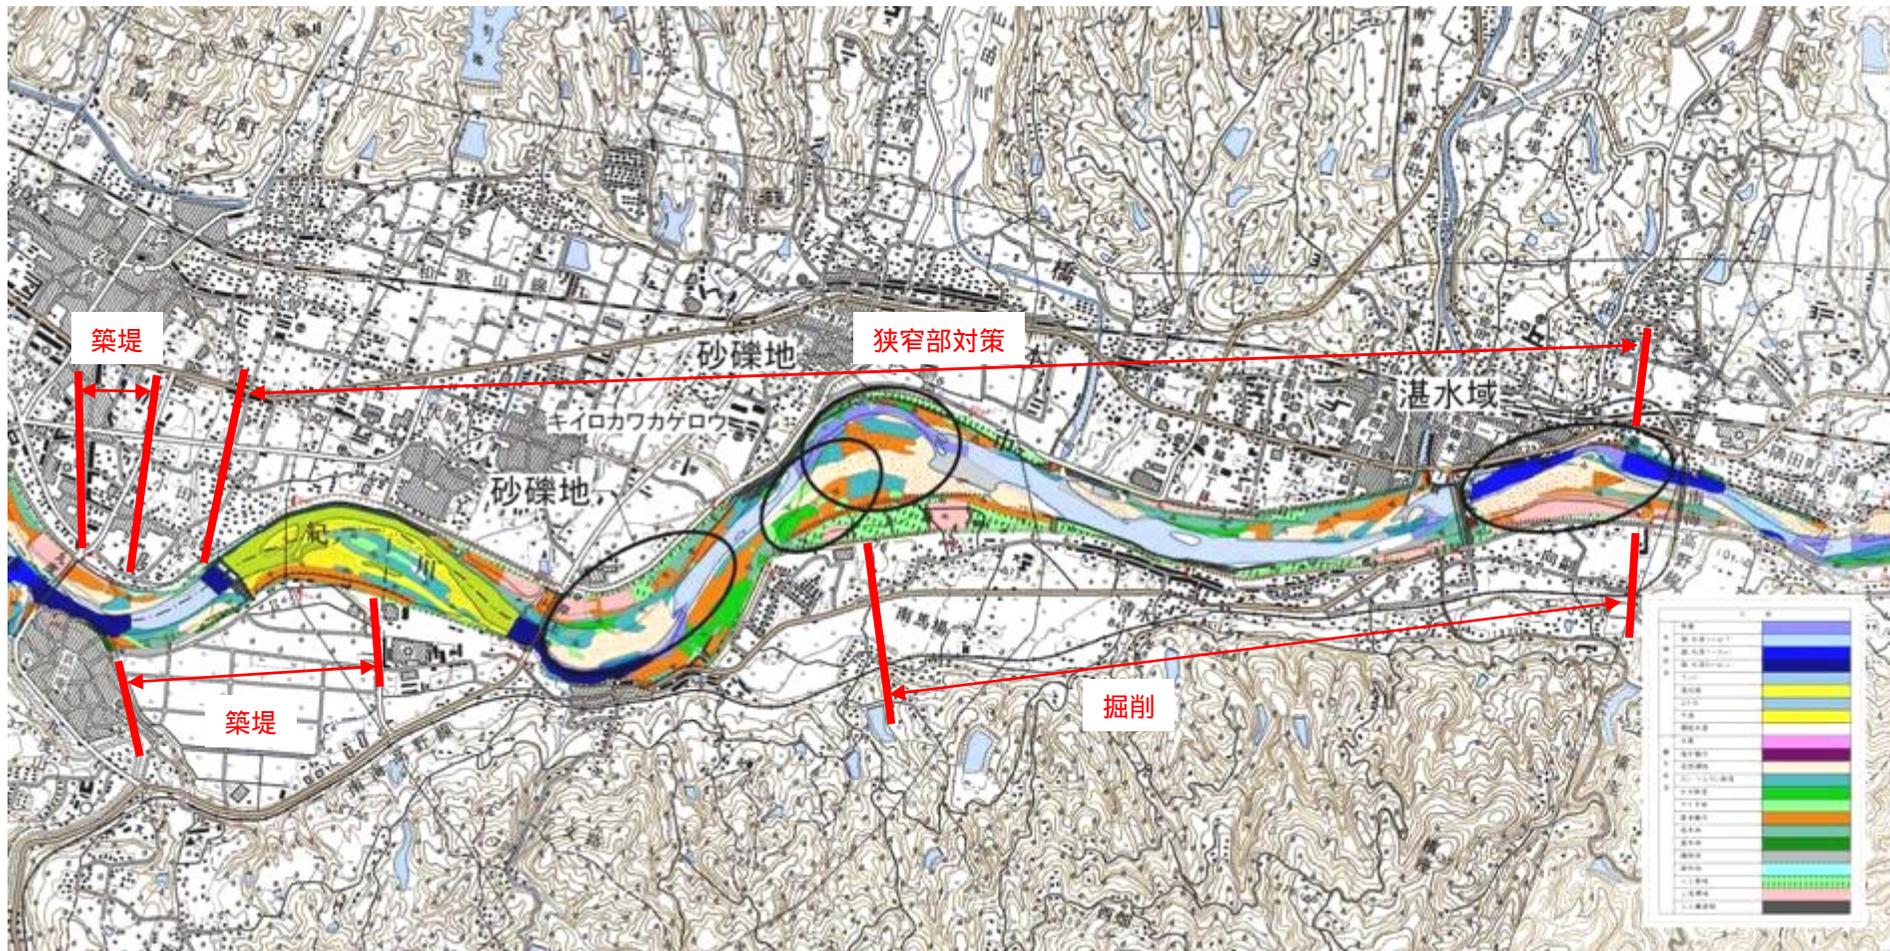
小田狭窄部周辺の自然環境

- 河床は、堰下流側は礫、上流側は石となっている。小田井堰下流部は、大きく蛇行して早瀬とM型の堰が交互に見られる。また、ワンドも見られ、生物の重要な生息地となっているものと考えられる。

- 46km付近までは、右岸側はグラウンドなどに利用されているほか護岸となっている。
- 右岸側の46kmより上流部は砂礫地が広がっており、カワラサイコやコチドリなどの生育・生息環境となっていることが考えられた。
- 掘削区間の下流側では、タコノアシ(湿地)やカワラサイコ(砂礫地)などの注目すべき植物が確認されている。また、砂礫地はコチドリの生息地となっている可能性もある。
- ヨシ原ではオオヨシキリが生息している。また、橋本橋の下面にはイワツバメの集団繁殖地がある。

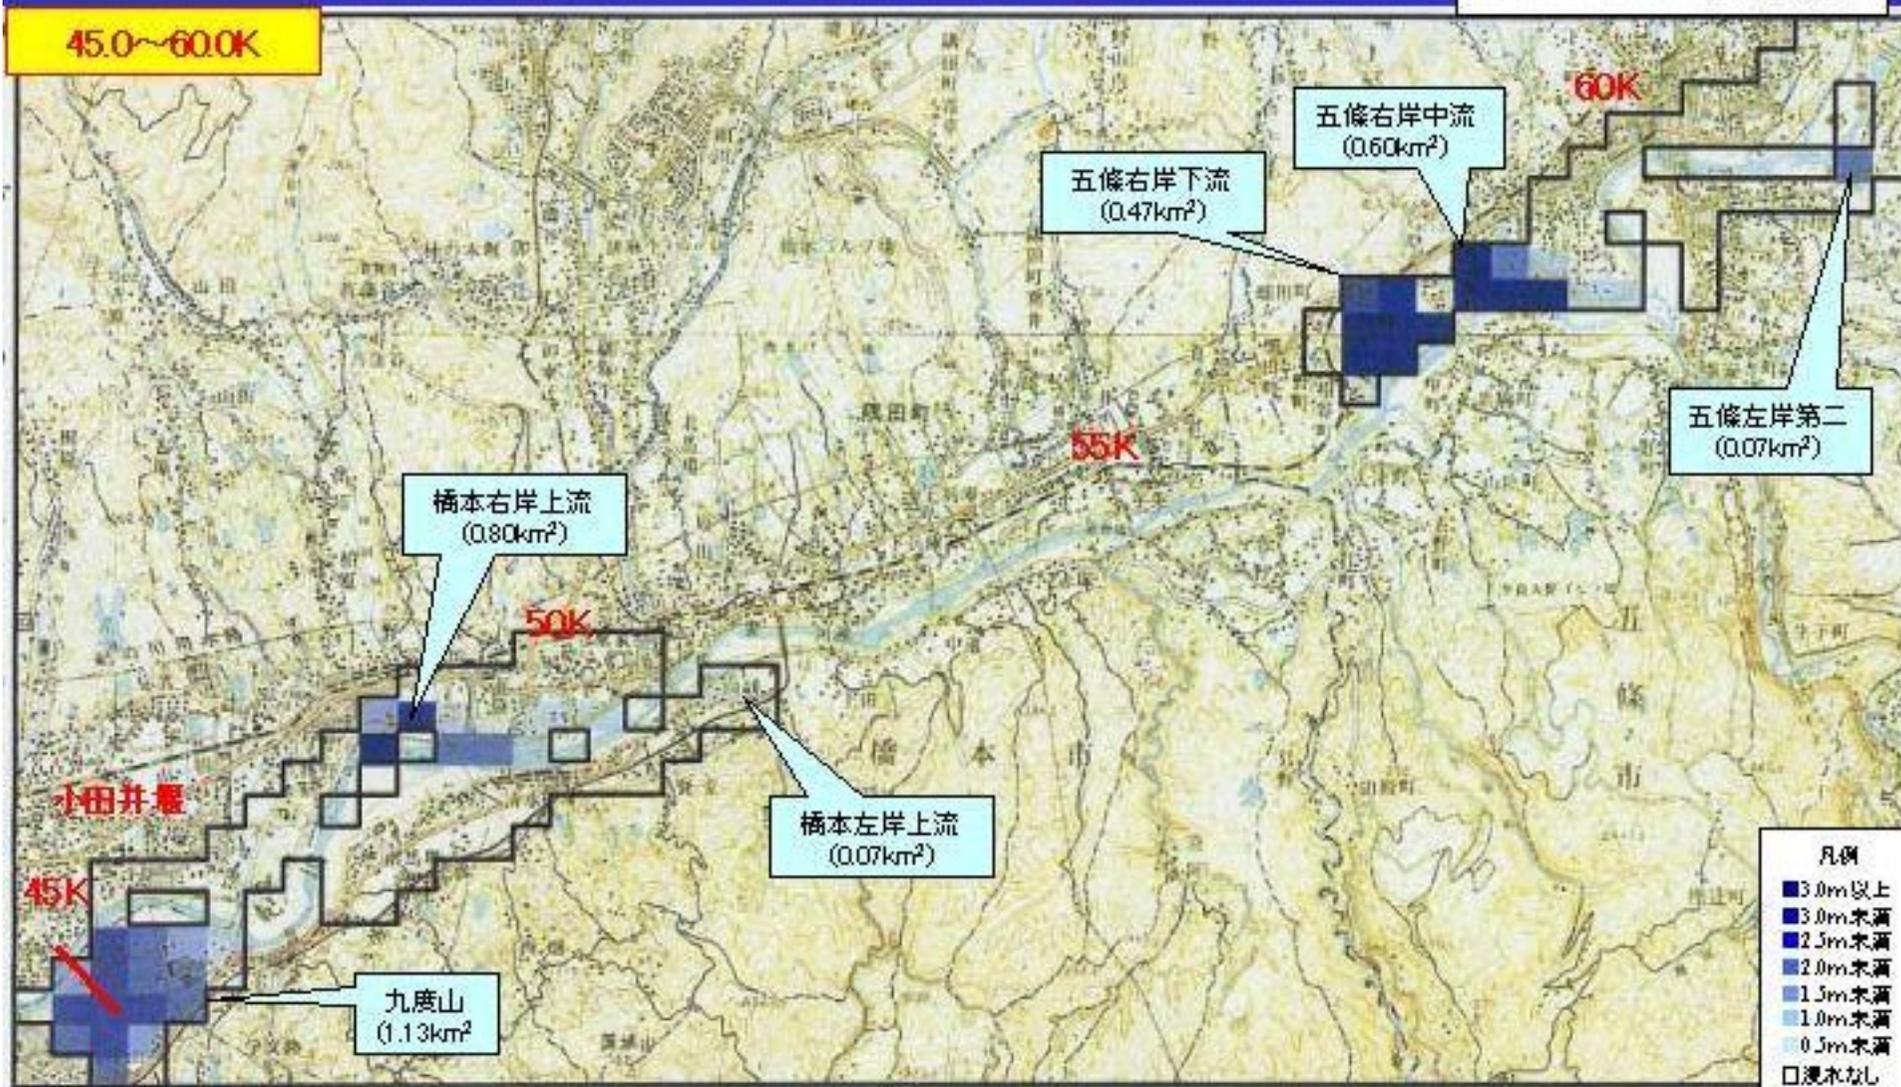
昭和34年9月洪水(伊勢湾×1.0)の想定氾濫状況

大滝ダム
2500m³/s一定放流
