令和5年度 淀川環境委員会 部会・WGからの報告

淀川左岸線(2期)事業 環境対策について

鶴殿ヨシ原の保全・再生

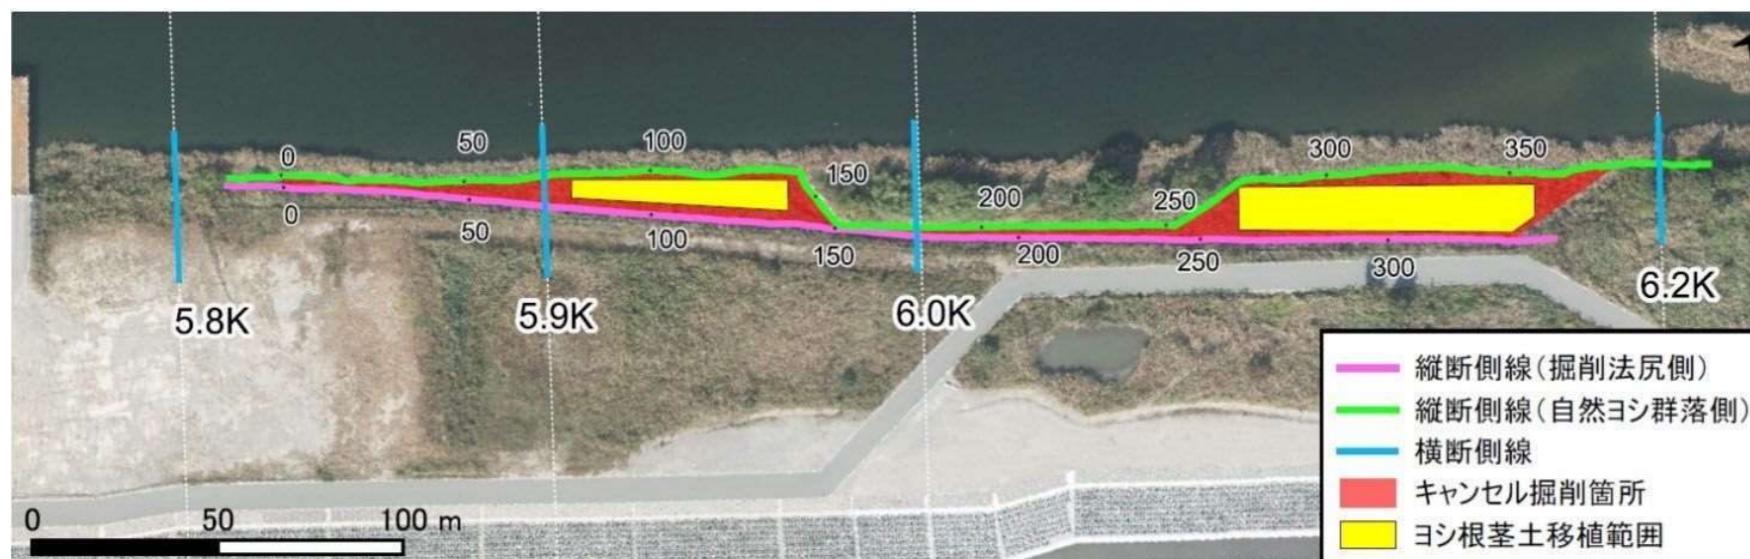
●調査地点(2工区のキャンセル掘削箇所)

- 淀川左岸線(2期)事業において、2工区では令和2年7月中旬にキャンセル掘削*を行い、令和3年3月に上流の中津ヨシ原からヨシの根系入り表土を移植した。調査地点は2工区のキャンセル掘削箇所とした。
- キャンセル掘削直後の令和2年10月に自然ヨシ群落側の4割程度はヨシで覆われていた。ヨシの根系入り表土の移植が行われた令和3年以降は、ヨシの生育範囲が拡大し、掘削法尻側、自然ヨシ群落側ともにヨシの被度が大きくなつた。随伴種は、シオクグ等が確認された。

*左岸の現堤防を一時的に撤去する前に、高水敷側に仮の堤防をつくる。そうすると、河積が減るので、河岸の一部を掘削した。掘削後の敷高は、ヨシの生育条件に合わせた。

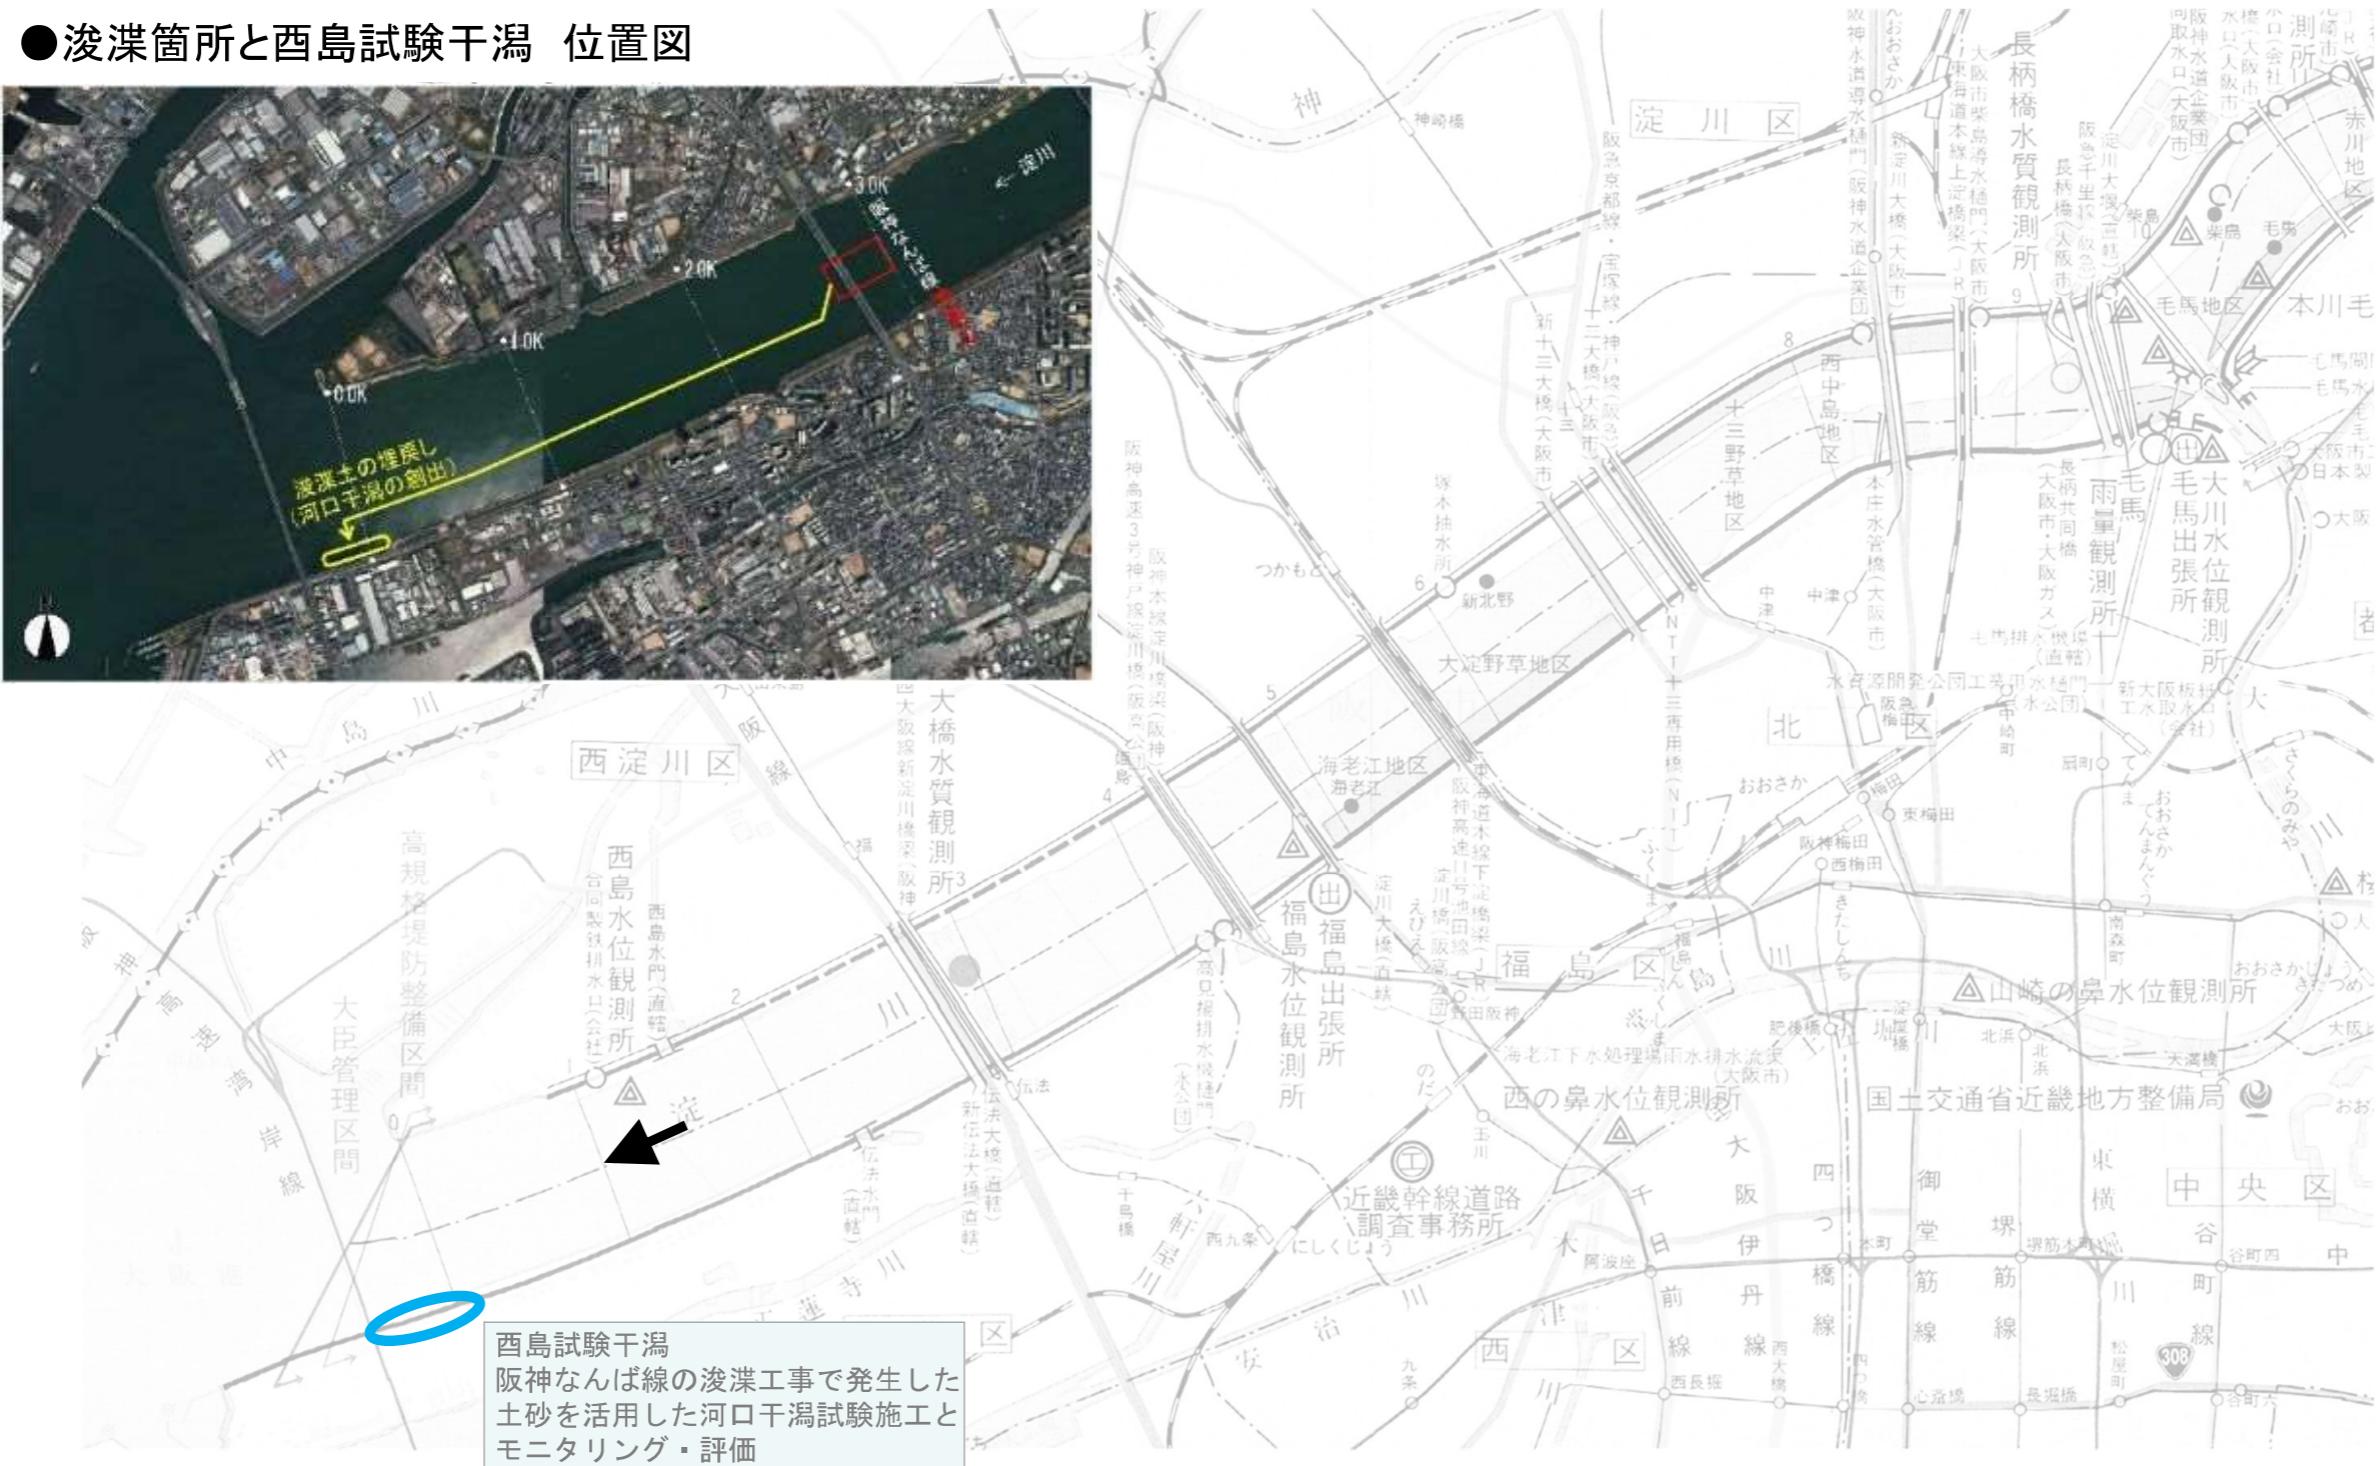
●浚渫箇所と酉島試験干潟 位置図

- 阪神なんば線工事で発生した浚渫土を、淀川の河口まで台船で運搬し、干潟再生試験に活用。
 - 試験の大きな目標は淀川汽水域における干潟再生であるが、今回の試験施工では置き土を実施してその後の波浪や出水で置き土がどのように移動するか、このことによって生物相がどう変わるかを把握・評価し、今後の置き土の地点選定や置き土量の判断材料とすることが目的となる。
 - 令和元年度(8月～10月)に約10,000m³、令和2年度(令和2年11月～令和3年3月)に約20,000m³を置き土した。

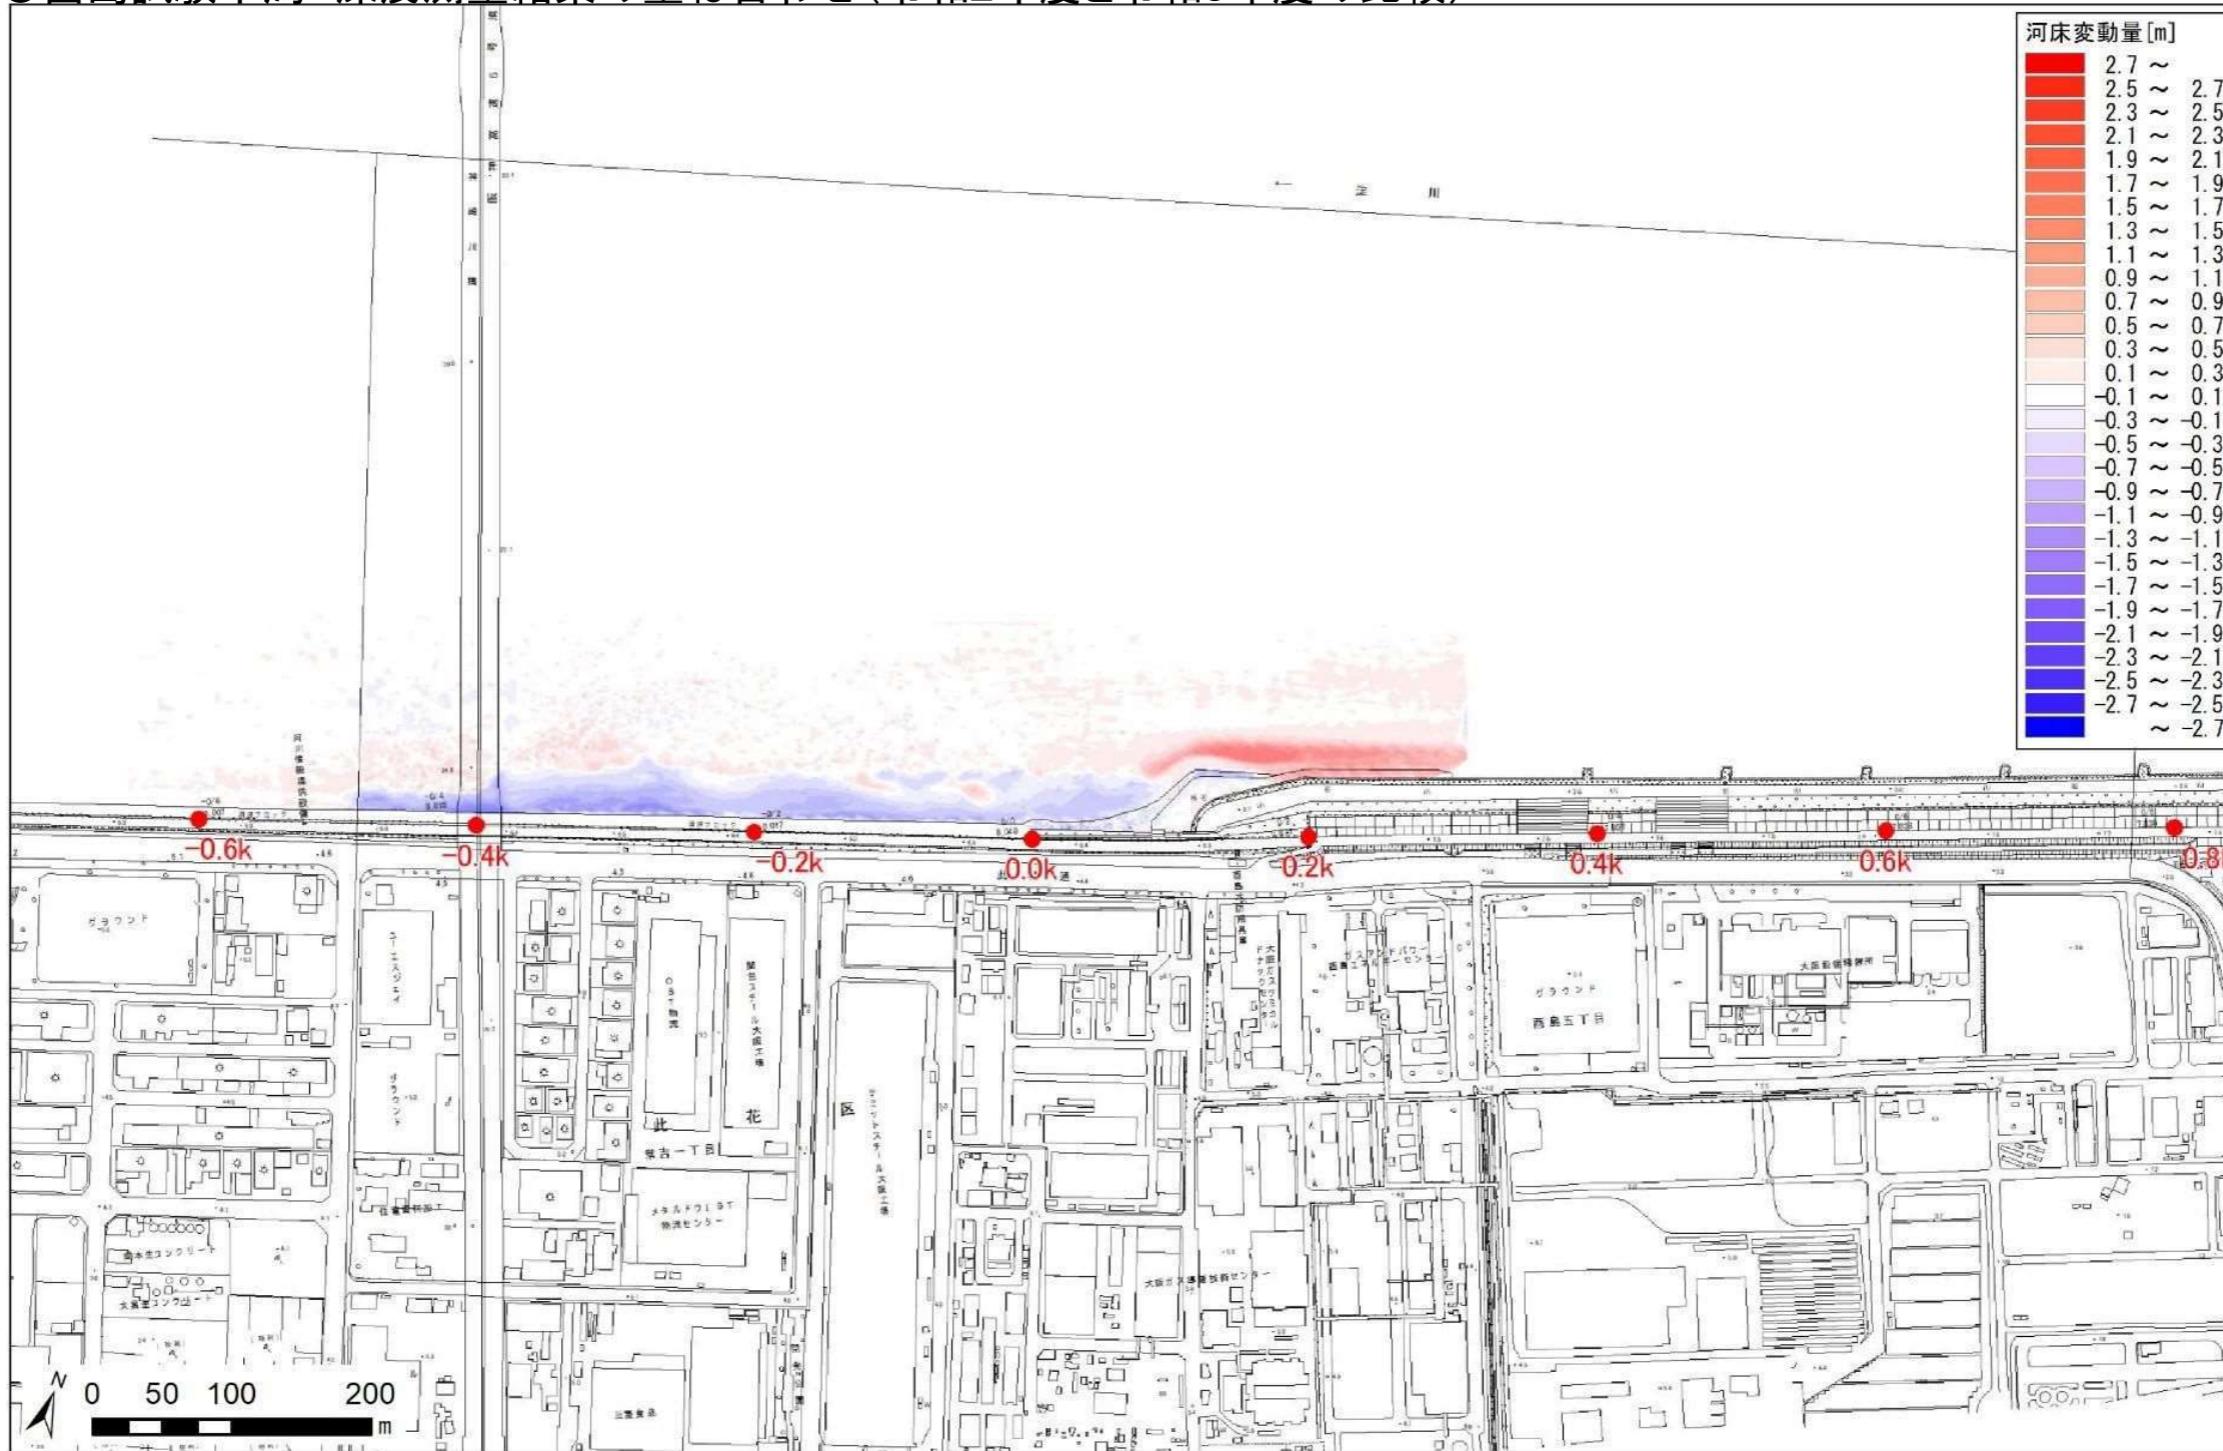
●酉島試験干潟 深浅測量結果の重ね合わせ(令和2年度と令和5年度の比較)

- 令和2年度から令和5年度の間に、下流側は侵食傾向、上流側は堆積傾向であった。

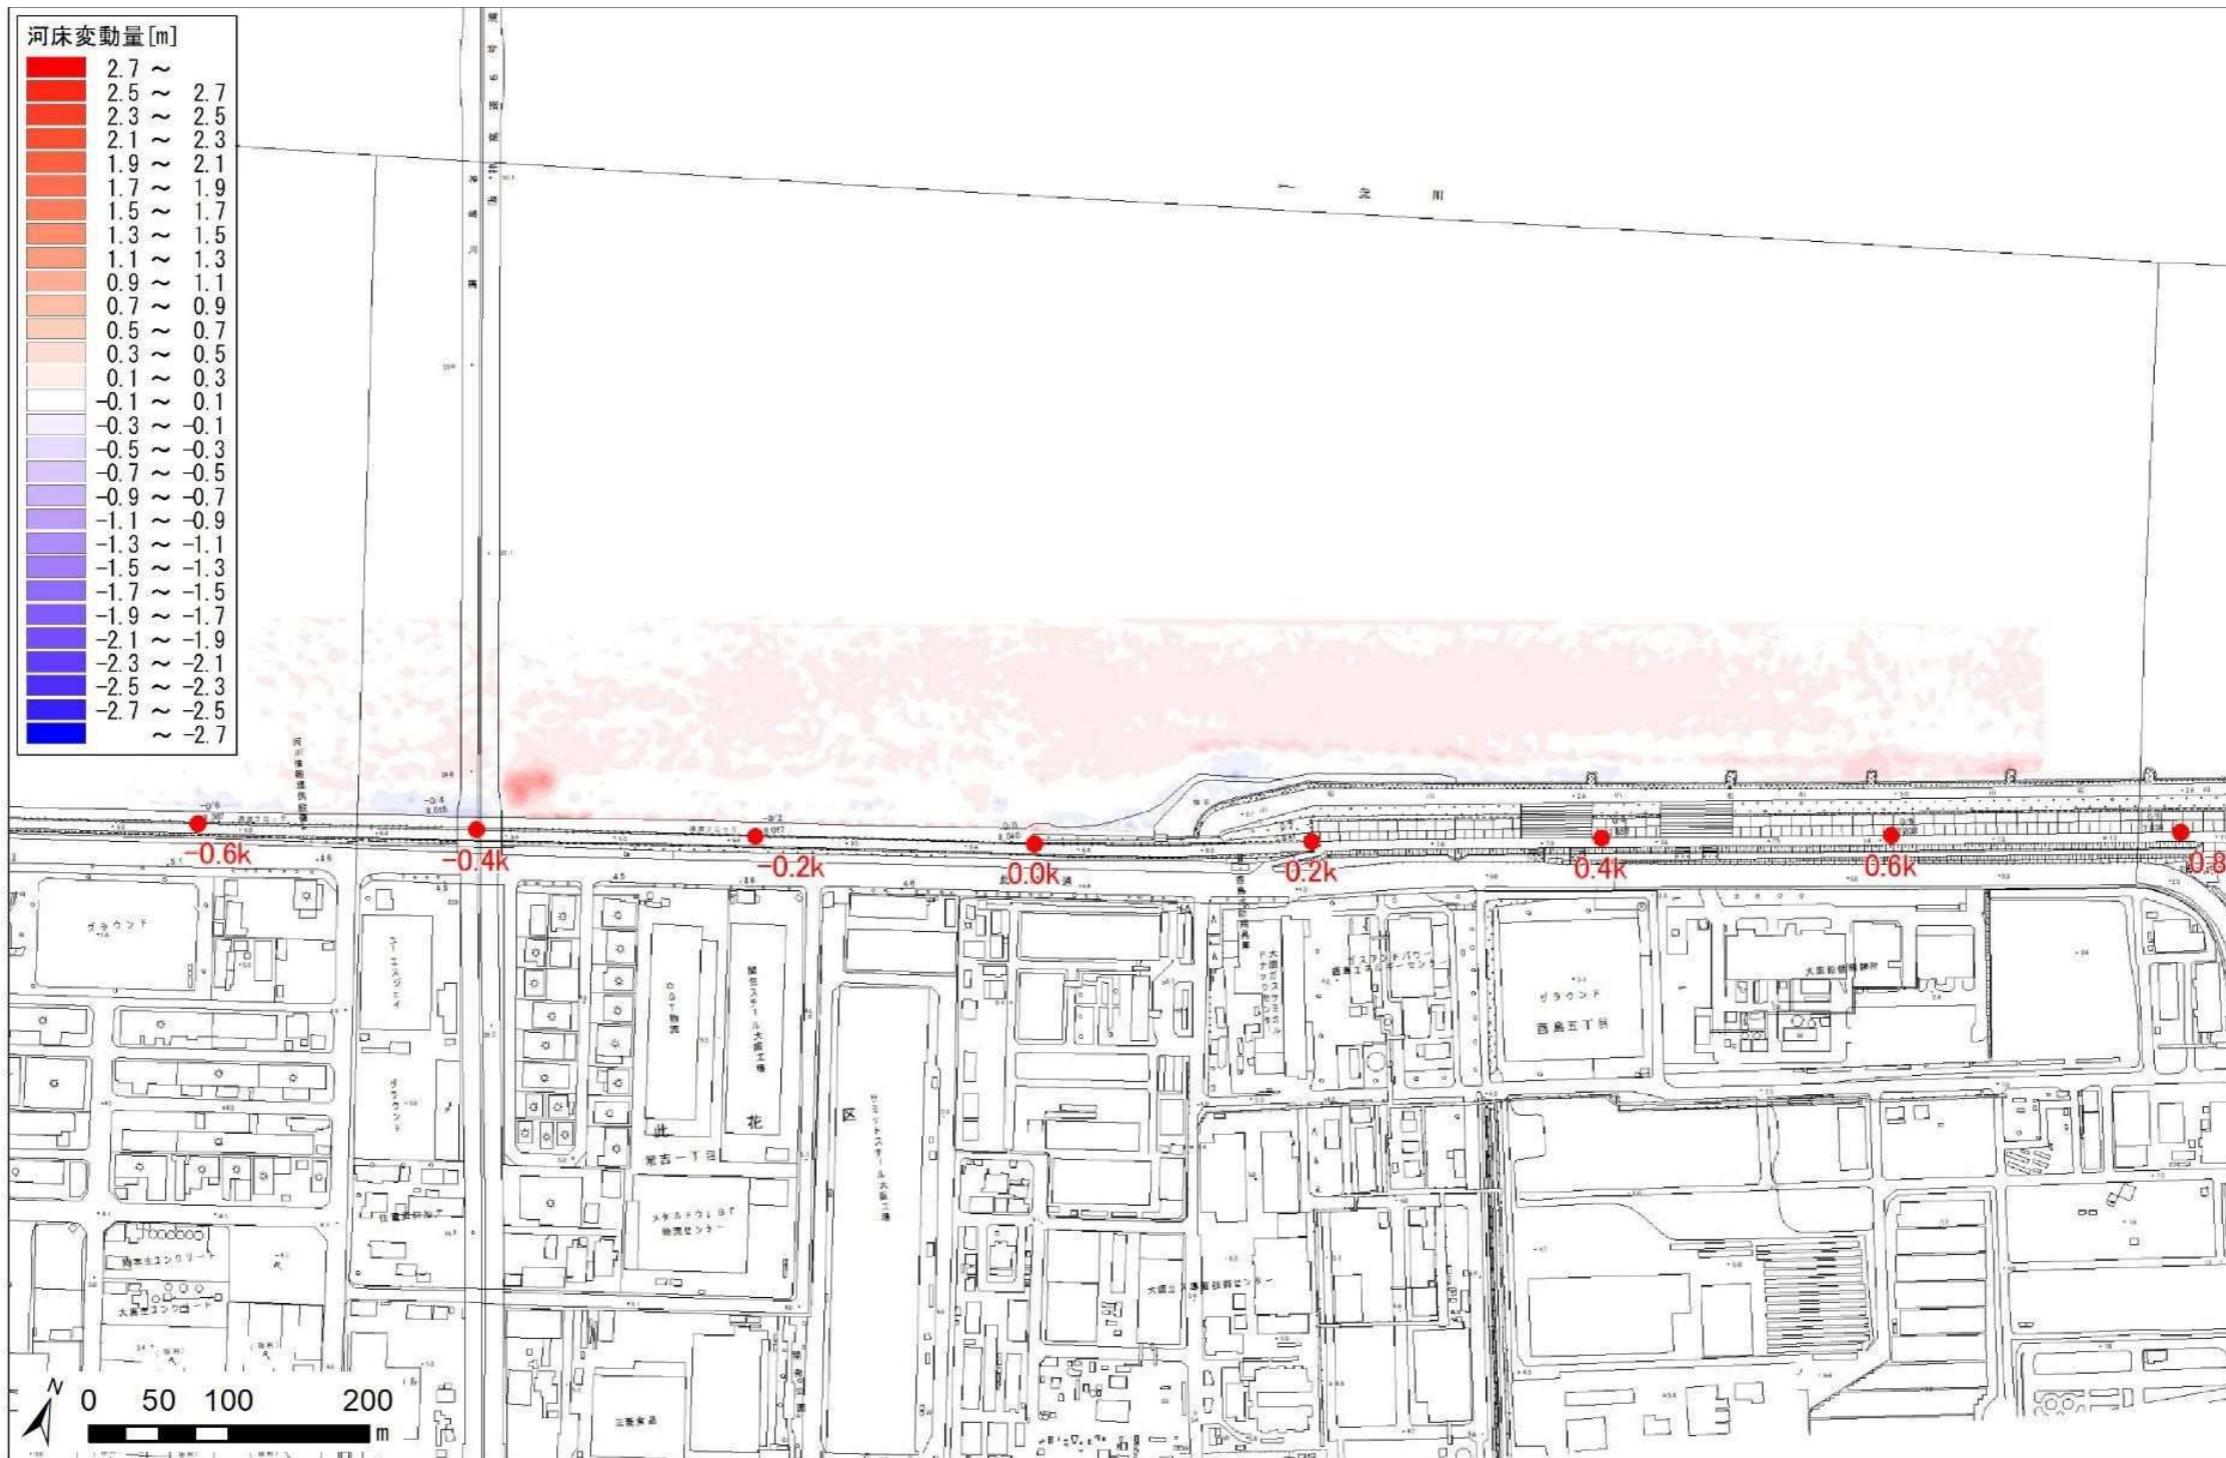
●西島試験干潟 深浅測量結果の重ね合わせ(令和4年度と令和5年度の比較)

- 令和4年度から令和5年度の間に、全体的に堆積傾向であった。

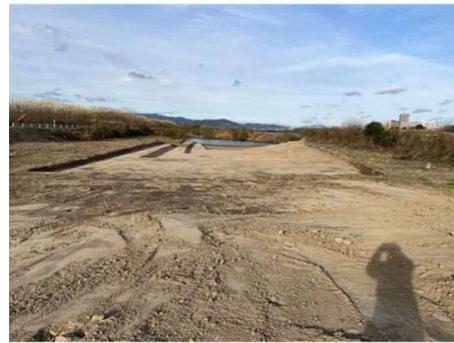
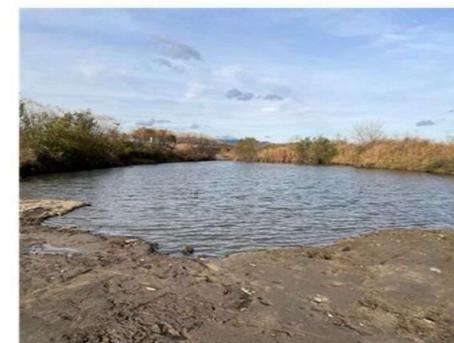
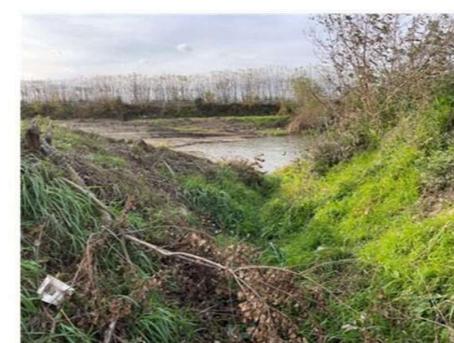
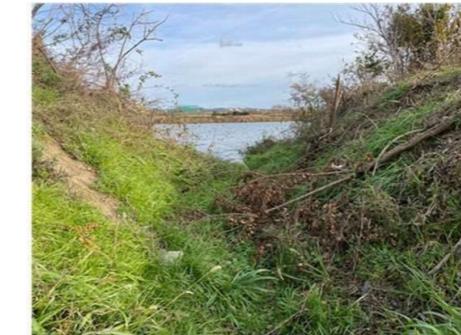
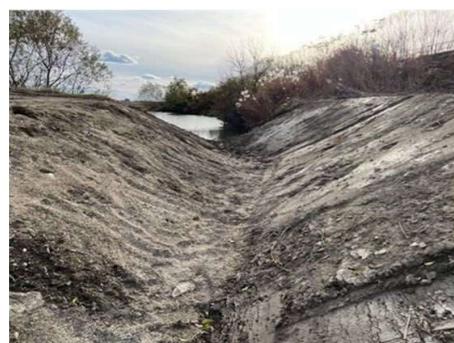
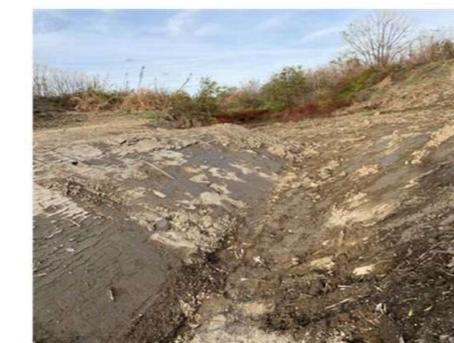
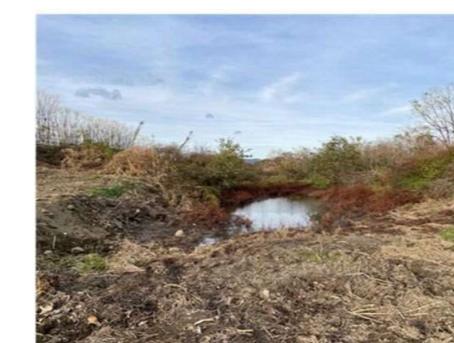
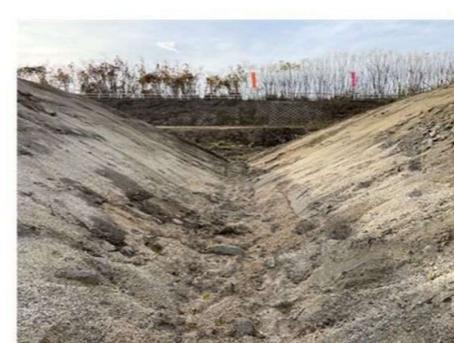
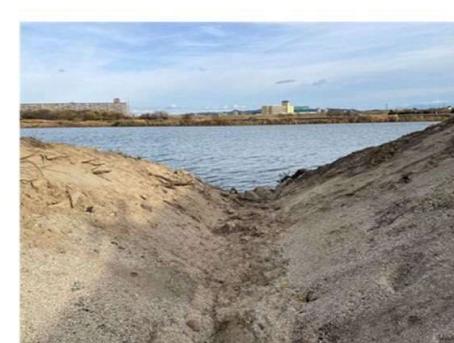
■三島江ワンドの整備後の状況（令和5年12月18日）

①(水陸移行帯 下流側から撮影)

②(水陸移行帯 上流側から撮影)

③(本川との接続水路、本流側から撮影)

④(本川との接続水路、ワンド側から撮影)

⑤1号、2号の接続水路 (1号ワンド側から撮影)

⑥1号、2号の接続水路 (2号ワンド側から撮影)

⑦三島江1号ワンド

⑧(本川との接続水路、本流側から撮影)

⑨(本川との接続水路、ワンド側から撮影)

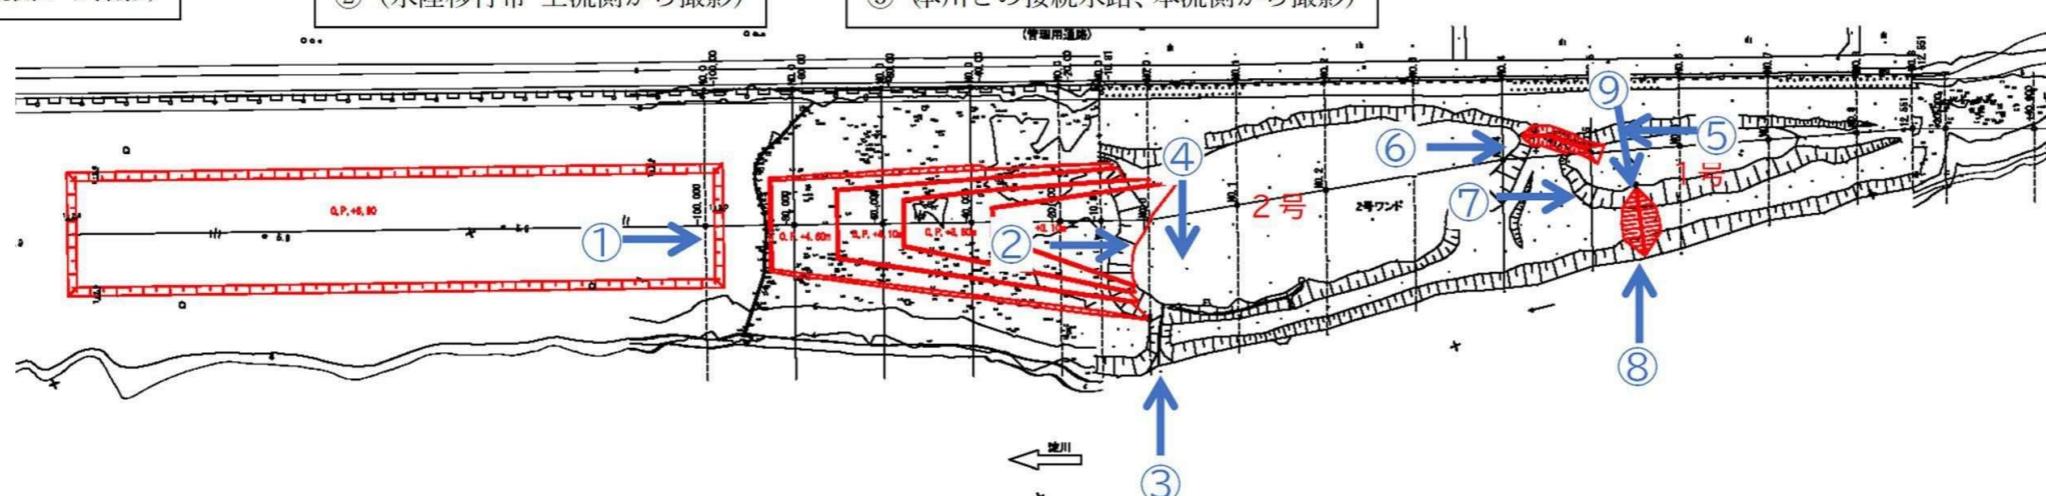
平面図

①→: 写真番号と撮影方向を示す

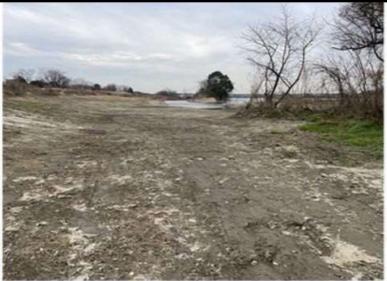
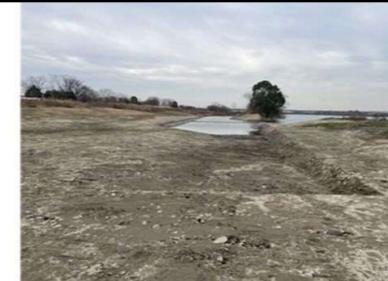
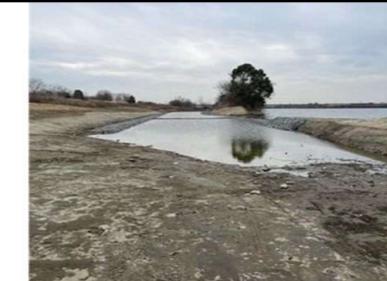
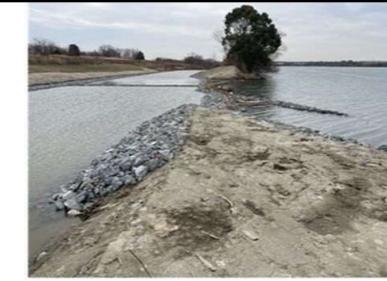
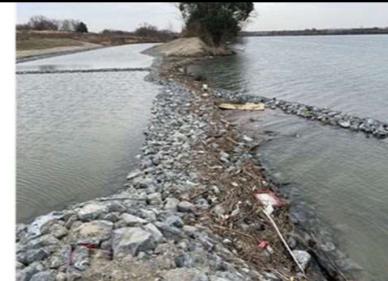
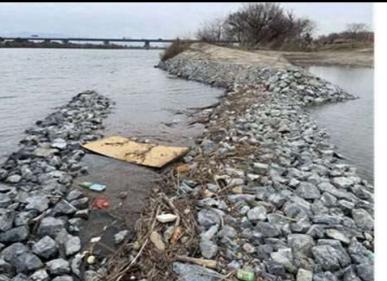
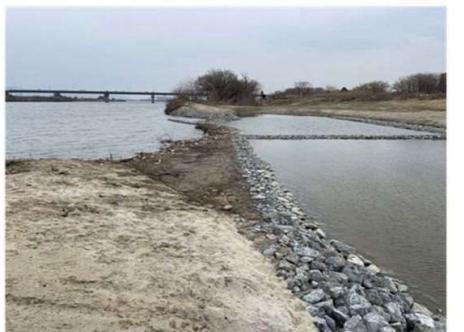
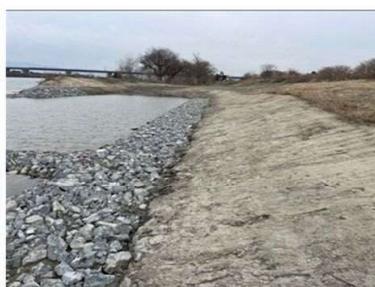
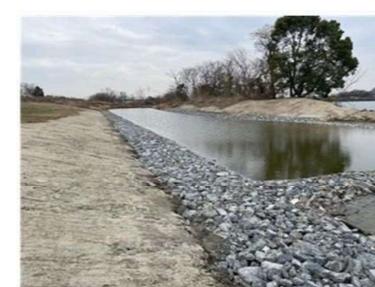
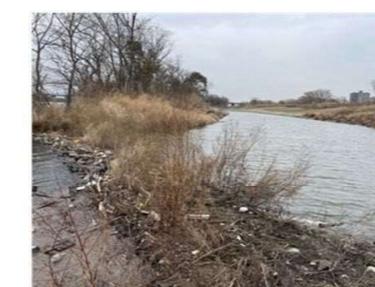
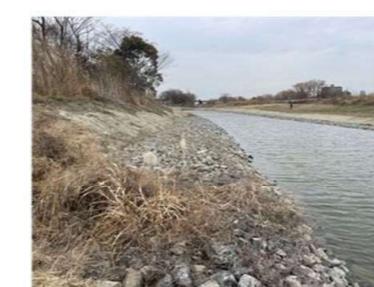
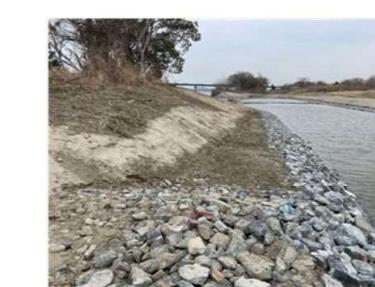
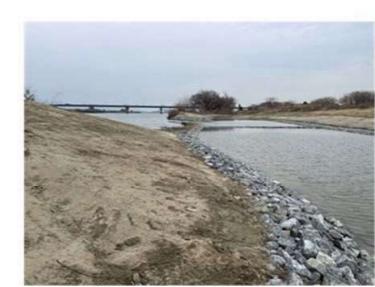
■点野ワンドの整備後の状況（令和6年1月31日）

①水陸移行帯の上流側から撮影

②水陸移行帯の上流側から撮影

③0号ワンドの上流側から撮影

④本川との接続水路、接続水路の上流側から撮影

⑤本川との接続水路、接続水路の上流側から撮影

⑥本川との接続水路、接続水路の下流側から撮影

⑬本川との接続水路、接続水路の下流側から撮影

⑦0号ワンドの下流側から撮影

⑧1号ワンドの上流側から撮影

⑨1号ワンドの下流側から撮影

⑩1号ワンドの中央付近から撮影

⑪1号ワンドの中央付近から撮影

⑫1号ワンドの上流側から撮影

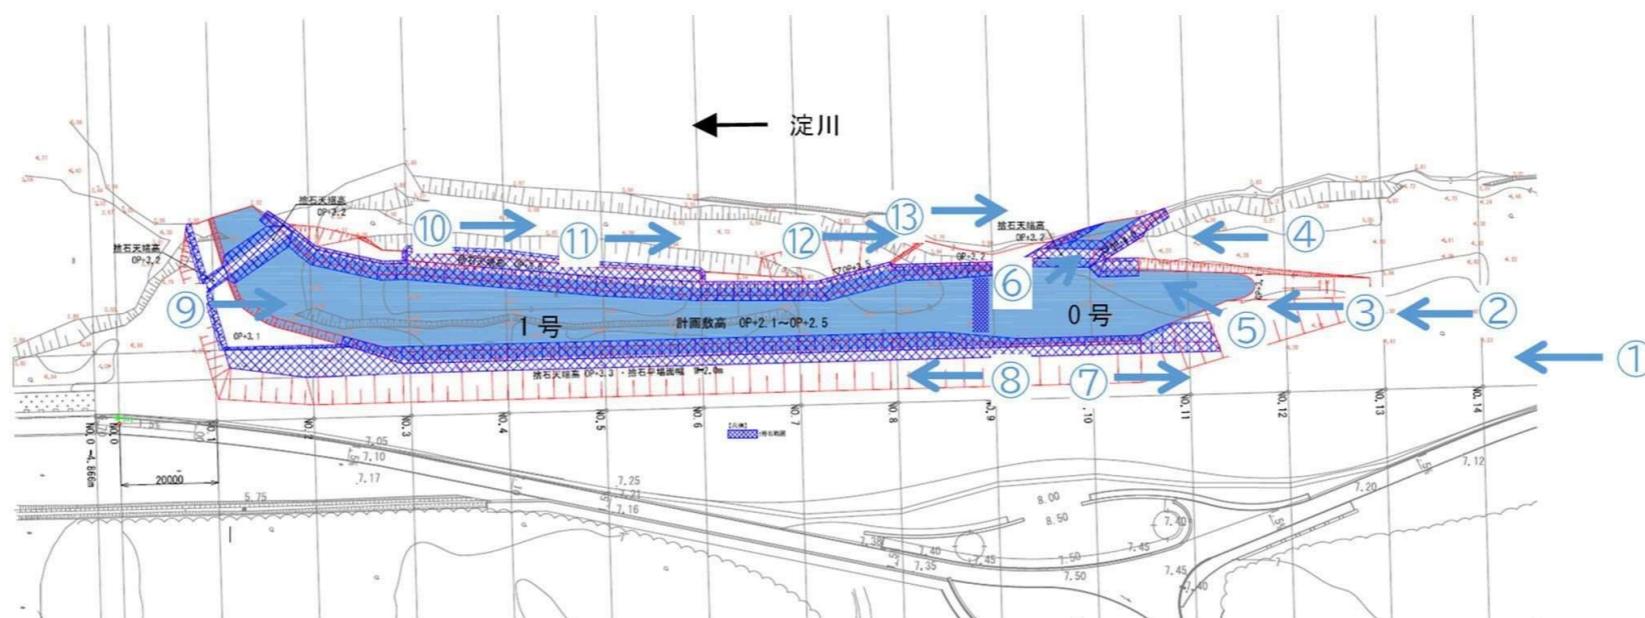
平面図

平成29年度実施の測量図面・令和2年度施工済の切下げ工事完成
図・令和3年度施工予定の整備工事の設計図面を元に作成。

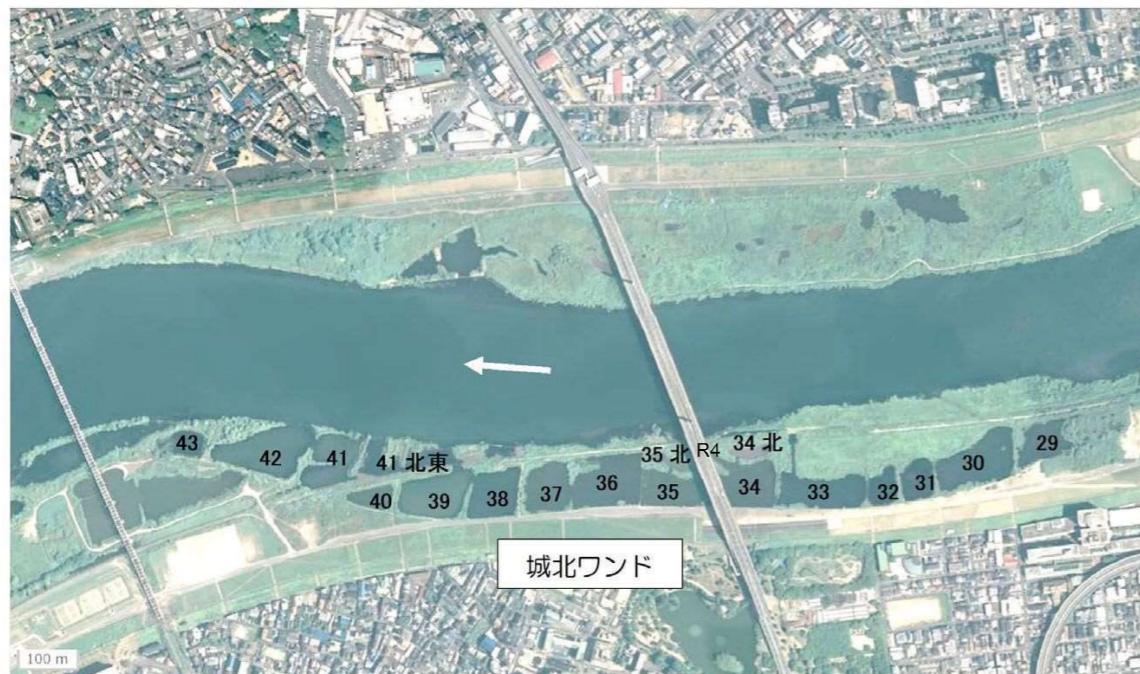
城北ワンドのワンド番号(国土地理院 地図)

■令和5年度に城北ワンドでは水温、水質調査を実施した。34北ワンド、35北ワンドではDOが低くなる傾向が確認された。

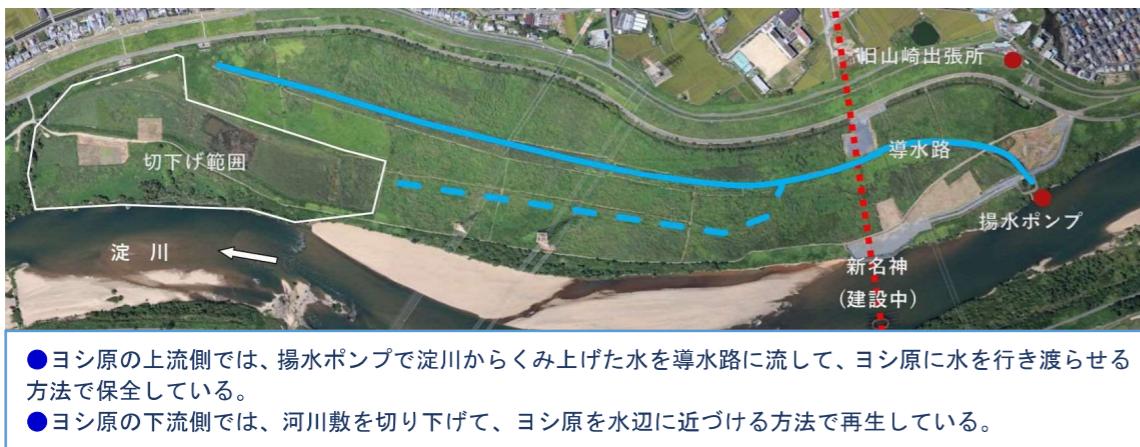
図 2 鵜殿地区の保全対策位置

鵜殿のヨシ原では、淀川本川水位の低下、冠水頻度の減少が誘因となり、ヨシ群落の減少、ツル性植物のカナムグラ等の侵入・繁茂が進行してきたことから、1996（平成8）年から導水路を設置し、1998（平成10）年2月から導水を開始した。また、1999（平成11）年6月に高水敷を切下げた環境を初めて整備し、それ以降に引き続き切下げ地整備を進めている。

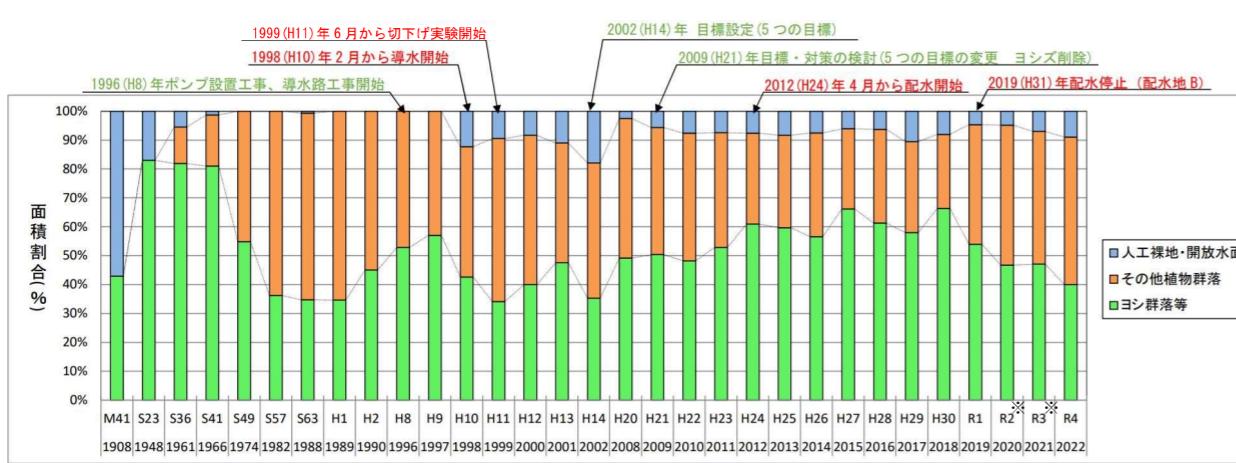
図 4 鵜殿地区全体の植生（群落面積割合）の変化

図4から、導水、切下げ地整備を開始してから現時点まで約20年が経過し、その間に鵜殿は、地区全体のヨシ群落の割合では、1982（昭和57）年頃の3割程度から、現在、2022（令和4）年には4割程度まで回復している。

2022（令和4）年については、その他の植物群落が多く、カナムグラ群落やオオブタクサ群落が優占した。

★平成20年以降にオギ・ヨシ群落が新たに定義・追加された。過去との比較のため、「ヨシ群落、オギ・ヨシ群落、オギ群落、カナムグラ・ヨシ群落、セイタカアワダチソウ群落、カナムグラ群落等」をヨシ群落等、「セイタカヨシ群落、セイタカアワダチソウ群落、カナムグラ群落等」をその他植物群落、「農地（畠地・樹園地）、人工裸地・構造物、開放水面」を人工裸地・開放水面等として示した。

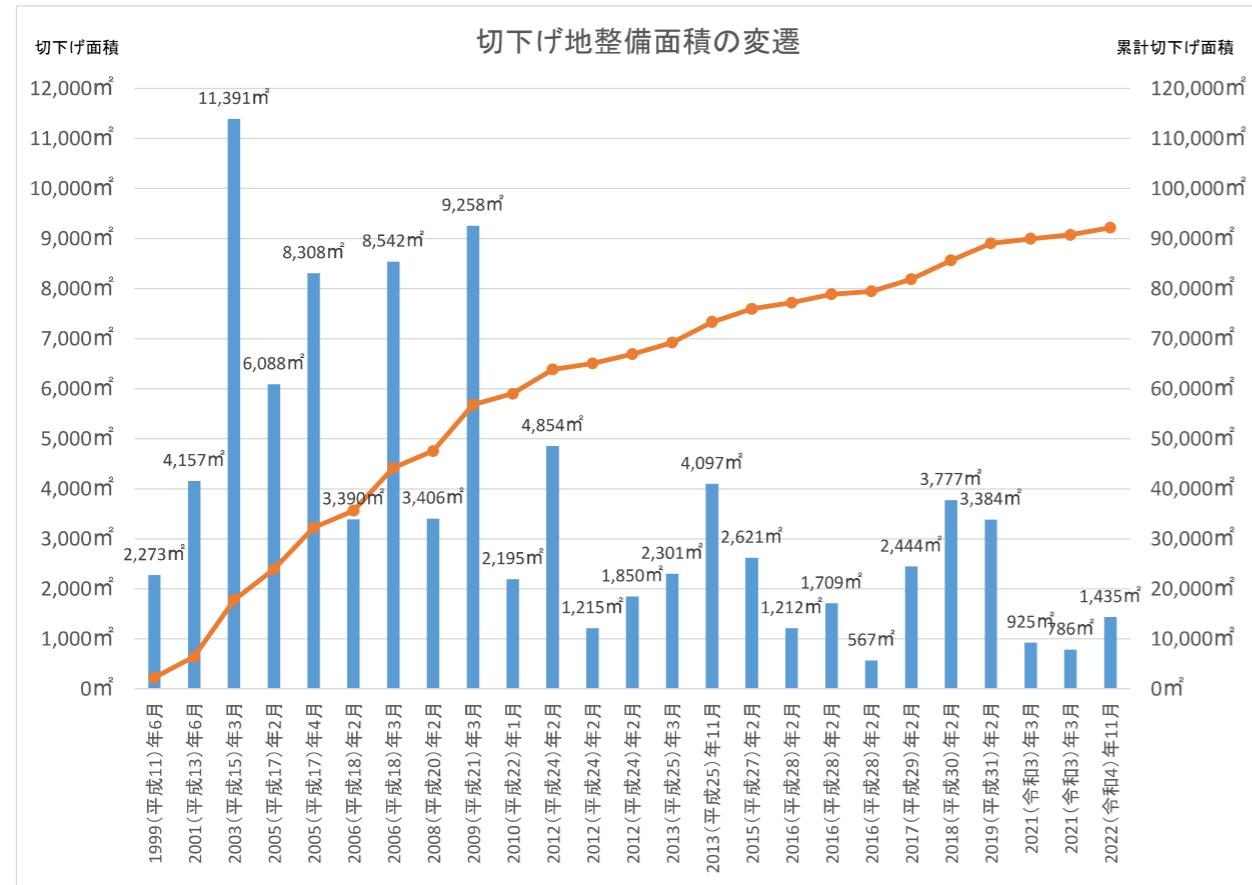
図5 切下げ地整備面積の変遷

図5に切下げ地整備面積の変遷を示す。1999（平成11）年6月から2022（令和4）年11月までに切り下げた面積は、92,000 m²程度に達する。

*「鶴殿地区のヨシ原復元施策とりまとめ（その1）」（淀川環境委員会 鶴殿ヨシ原切下げ対策まとめ ワーキング グループ 2016（平成28）年3月）で切下げ地の面積をとりまとめた。

その2のとりまとめでは、工事完成図をもとに切下げ地の位置や切下げ地の面積を見直した。

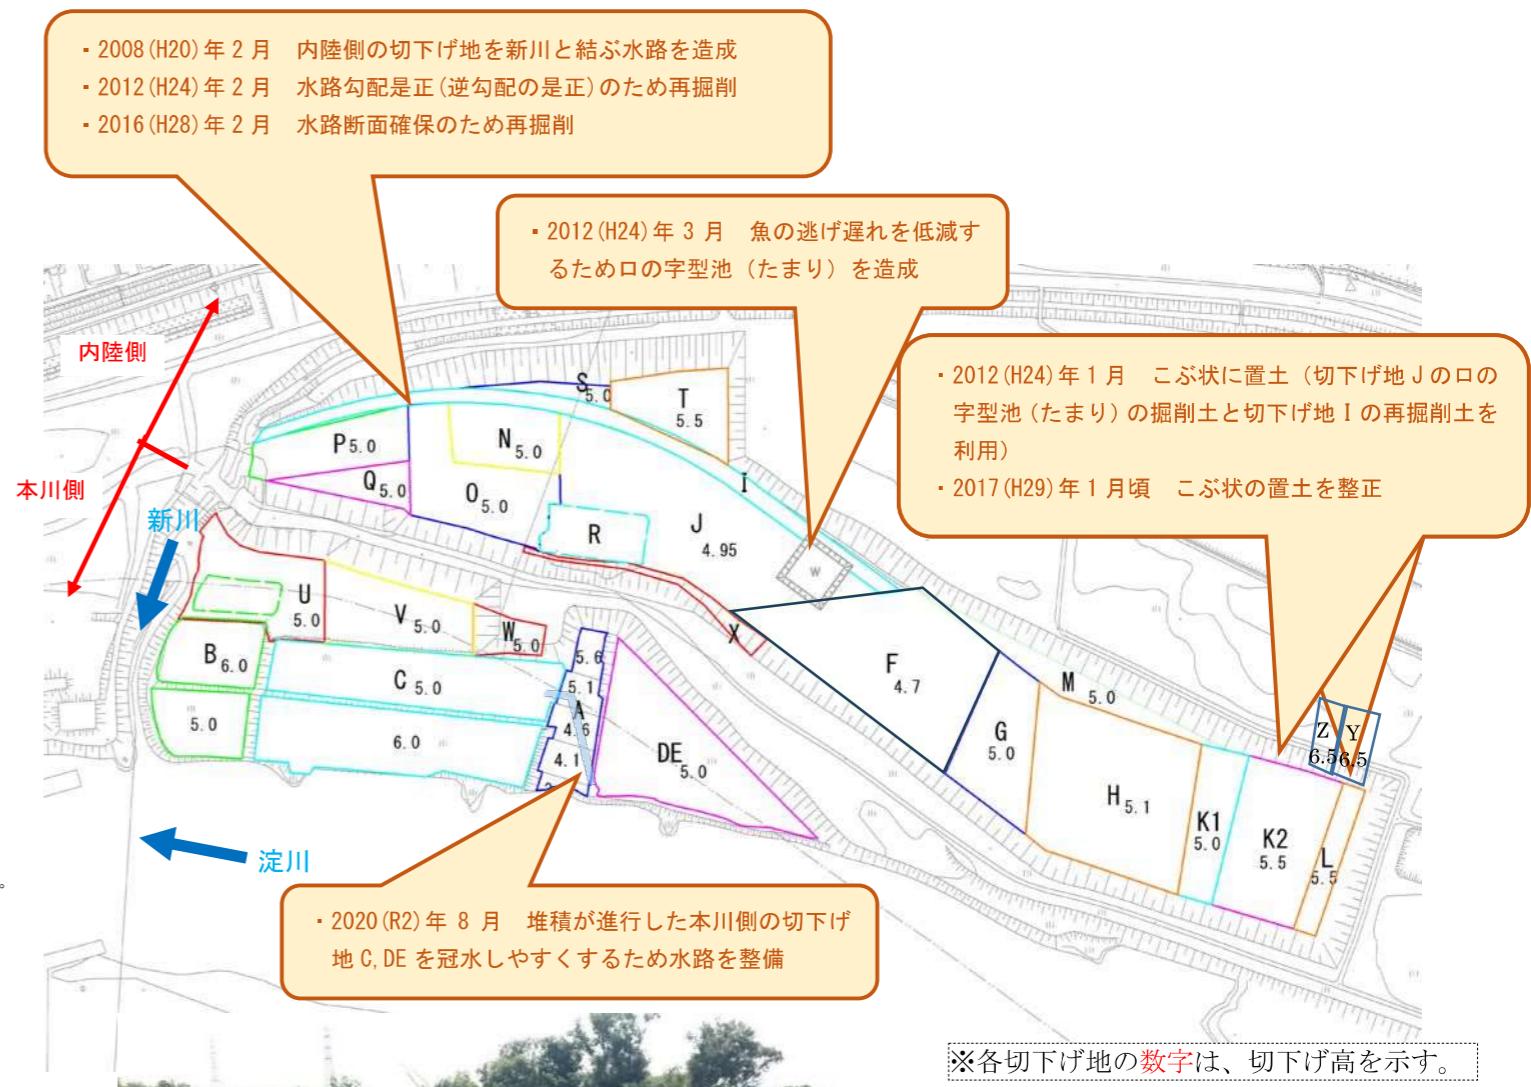
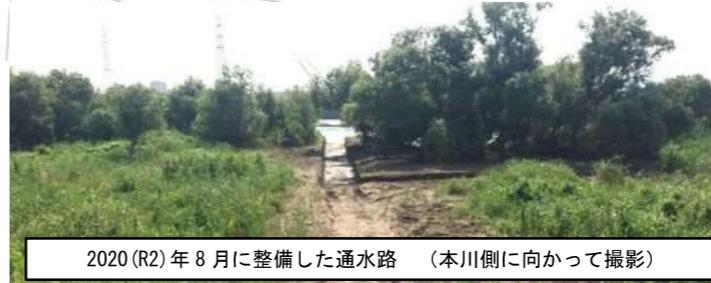
図6 切下げ地位置・切下げ地整備高さ・切下げ地整備後の維持的措置

2020(R2)年8月において、土砂の堆積が進行した本川側の切下げ地を冠水しやすくするため水路を整備した。また、ヨシ原の利用面では、簞築用のヨシの採集が継続され、定期的にヨシ焼きが実施されている。

2017(H29)年2月	切下げ地 A, B, C, G, H, K1, M
2018(H30)年2月	切下げ地 A～T（切下げ地F, J一部、I一部を除く）
2019(H31)年2月	切下げ地 G, H, K1, K2, L, M
2020(R2)年2月	無（切下げ地 A～T（刈り倒し実施））
2021(R3)年2月	無
2022(R4)年2月	切下げ地 G, H, K1, K2, L, M

切下げ地整備後の維持的措置を図6に示す。
