令和5年度 淀川環境委員会 部会・WGからの報告

淀川左岸線(2期)事業 環境対策について

鶴殿ヨシ原の保全・再生

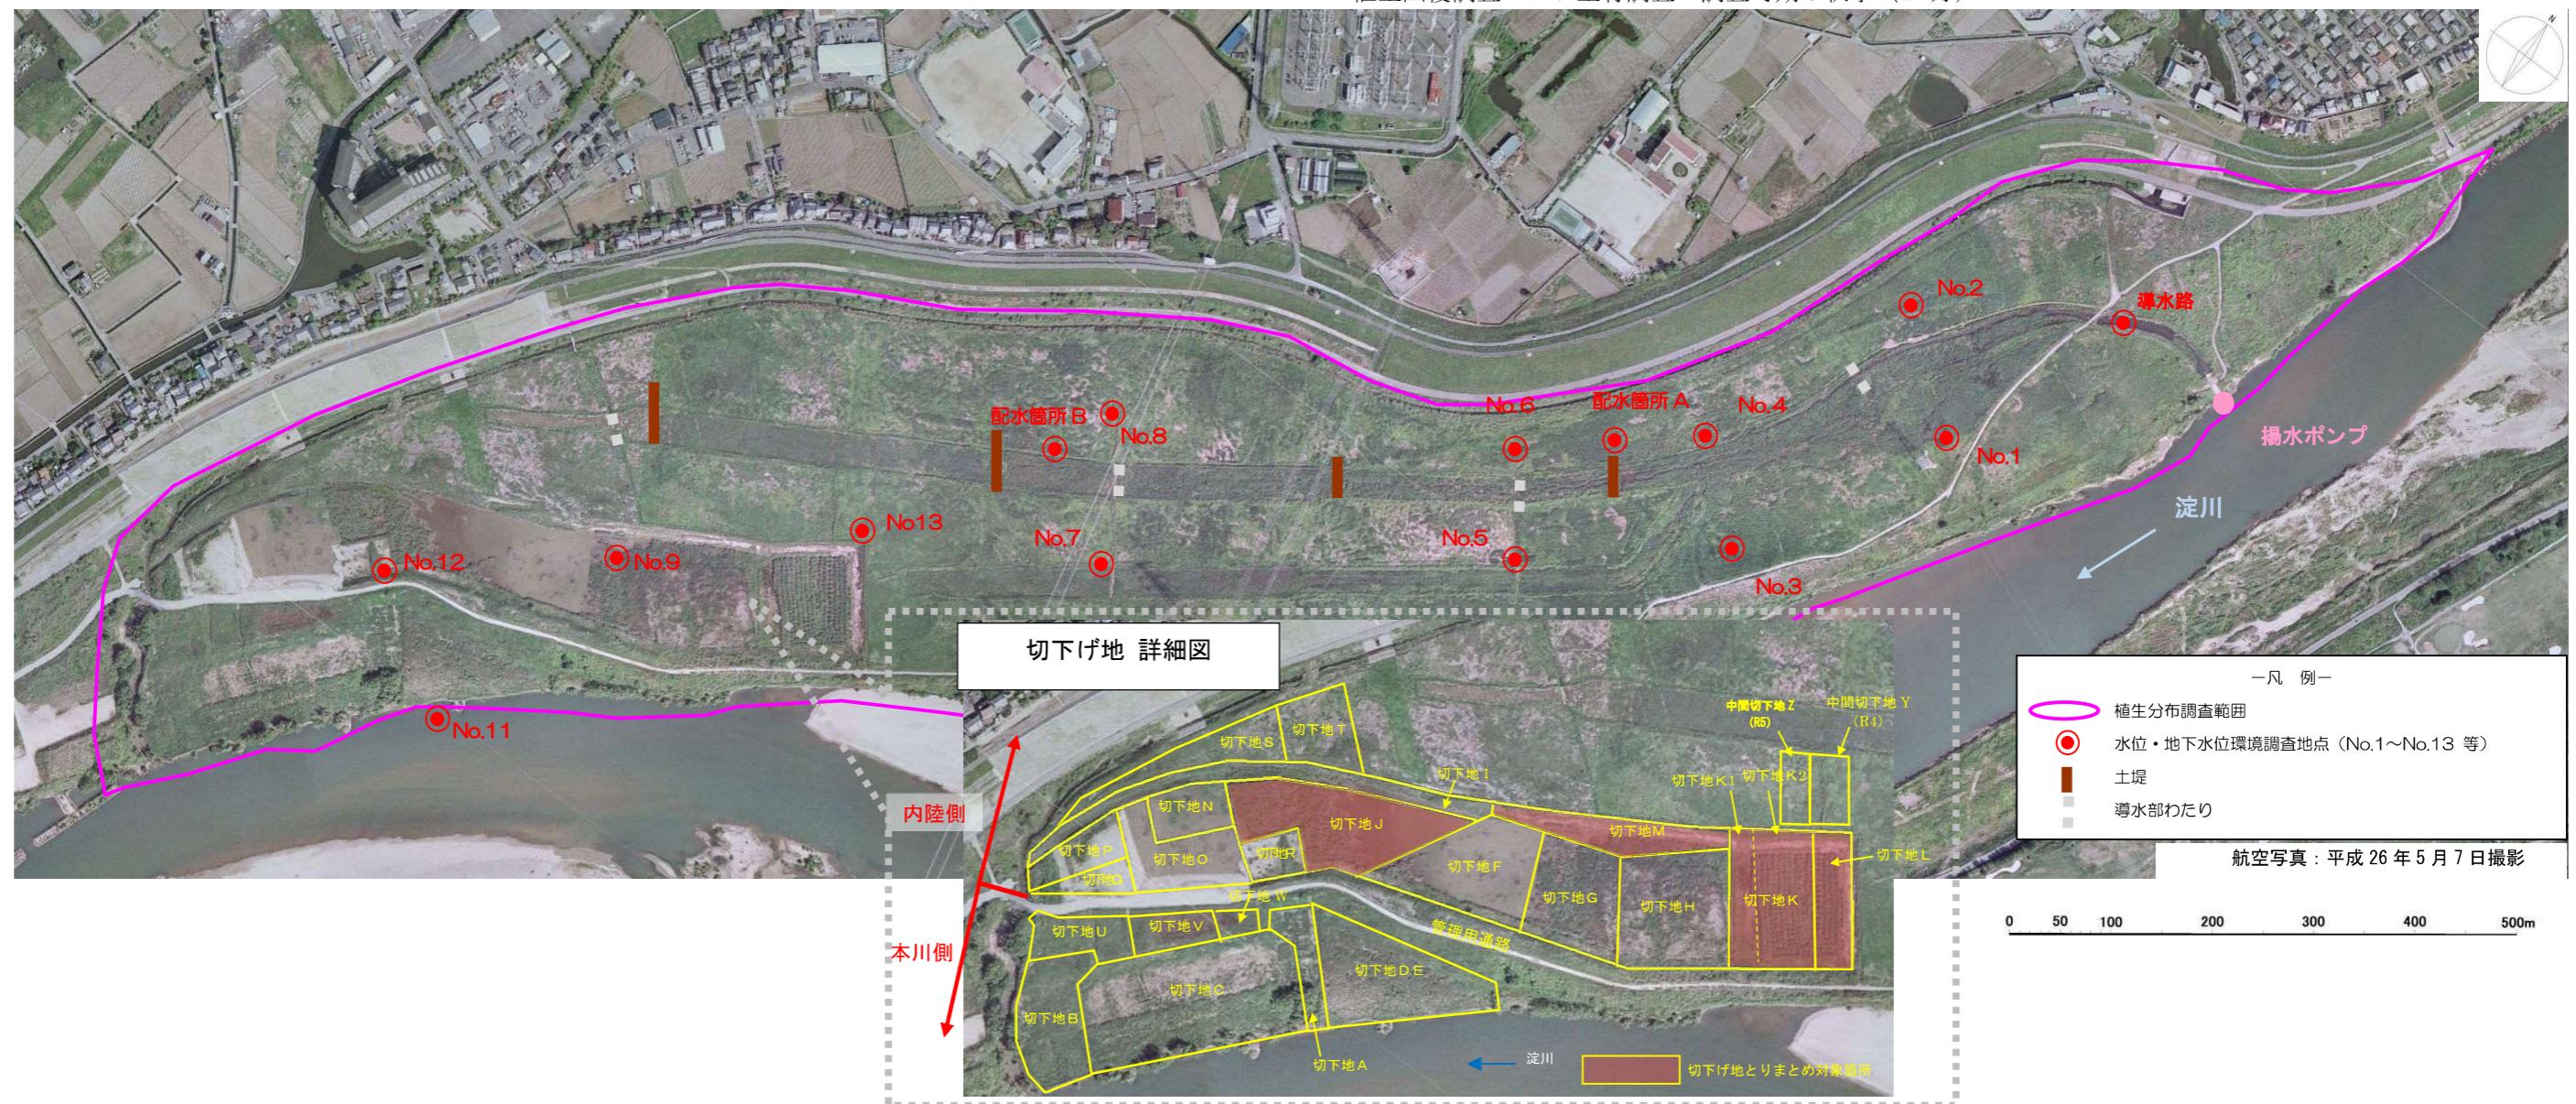
図 7 鶴殿ヨシ原調査対象範囲

①植生分布調査

航空写真の判読により、概略植生図を作成。

概略植生図をもとに現地での相観及び優占種区分により相観植生図を作成。

切下げ地毎に 5 枠の調査枠を設置し、群落組成調査を実施。

切下げ地のヨシ生育状況のデータを得ることを目的として、ヨシ群落と判定できる箇所に 1m×1m の方形区（それぞれの切下げ地で 10 枠程度）を設け、ヨシについて穂の有無の確認と本数・草丈・茎径（3 節目下）について計測。

調査箇所：既設観測孔（No. 1～No. 9、No. 11～No. 13） 12 地点、導水路 1 箇所、配水箇所 2 地点の計 15 地点

鶴殿ヨシ原調査対象範囲を図 6 に示す。

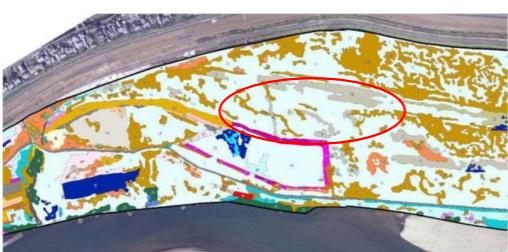
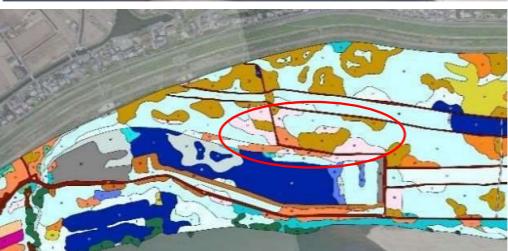
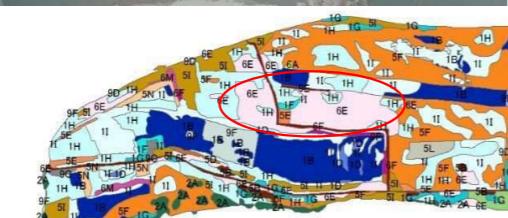
図 8 5 年おきの切下げ地周辺の植生図（秋季）

近年、高茎の外来草本（とくにセイタカアワダチソウやオオブタクサ）と在来の蔓植物（とくにカナムグラ）が繁殖し、ヨシやオギを被陰する事例が多発している。被陰されたヨシ群落やオギ群落は衰退して小型化し、ついには群落として認められない状態に陥る。とくに内陸側切下げ地と導水路に挟まれた範囲では、その傾向が著しい。ここでは 2013 年にヨシやオギの回復傾向が認められたが、同年 9 月に起った鵜殿全面冠水の影響によって泥土が堆積し、セイタカアワダチソウが全面的に勢いを盛り返したまま現在に至っている。その一部で 2018 年、2019 年にセイタカアワダチソウの刈り取りが行われたが、ヨシ群落やオギ群落は回復していない。

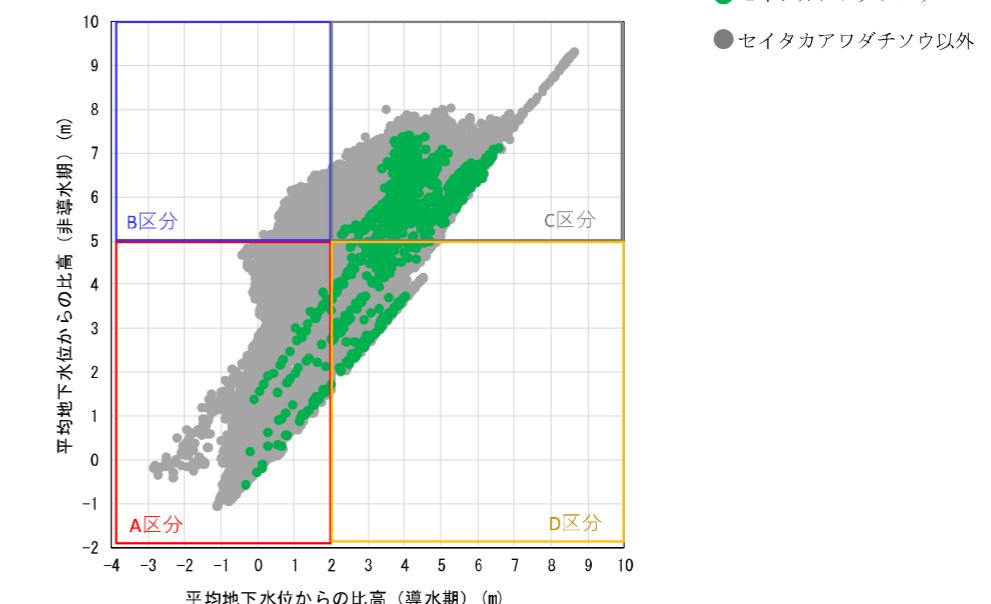
図 10 平均地下水位からの比高とセイタカアワダチソウの分布との関係

非導水期（10 月中頃～翌年 3 月）と導水期（4～10 月初旬）の同じ地点の植生分布をそれぞれ縦軸、横軸にしてグラフ化すると、セイタカアワダチソウは導水期 2.0m より高い箇所に分布が集まる傾向が見えた。（導水期において、地表面から地下水位の距離が約 2m より小さくなると、セイタカアワダチソウが少なくなる。）

切下げ箇所付近の最低地下水位が OP+4.5 であったため、最低地下水位の高さから 2m を加えて OP+6.5m に切下げ高さを設定した。

※1 地下水位観測データの整理対象期間は、概ね共通した期間（3月下旬～10月上旬）で安定的に導水が行われた平成 25 年度～30 年度とした。各地下水位観測地点の平均地下水位を求め、鵜殿全体をメッシュに分割した範囲の地下水位を推定した。

※A、B、C、D の 4 区分のうち、A は導水期、非導水期ともに地下水位からの比高が小さい箇所（切下げ地とその周辺が含まれる。）で、セイタカアワダチソウの生育がほぼ抑制されていた（ヨシ、オギ等が繁茂していた。）。B は導水期に地下水位からの比高が小さいが、非導水期になると地下水位からの比高が大きくなる場所（導水路が該当する。）で、セイタカアワダチソウの生育が抑制されていた（ヨシ、オギ等が繁茂していた。）。C は導水期、非導水期ともに地下水位からの比高が大きい箇所（今後の切下げ予定地 等）で、当時からセイタカアワダチソウが旺盛に生育していた。D は導水期、非導水期に地下水位からの比高がやや大きい箇所（河岸沿いが含まれる。）で、セイタカアワダチソウが分布していた。

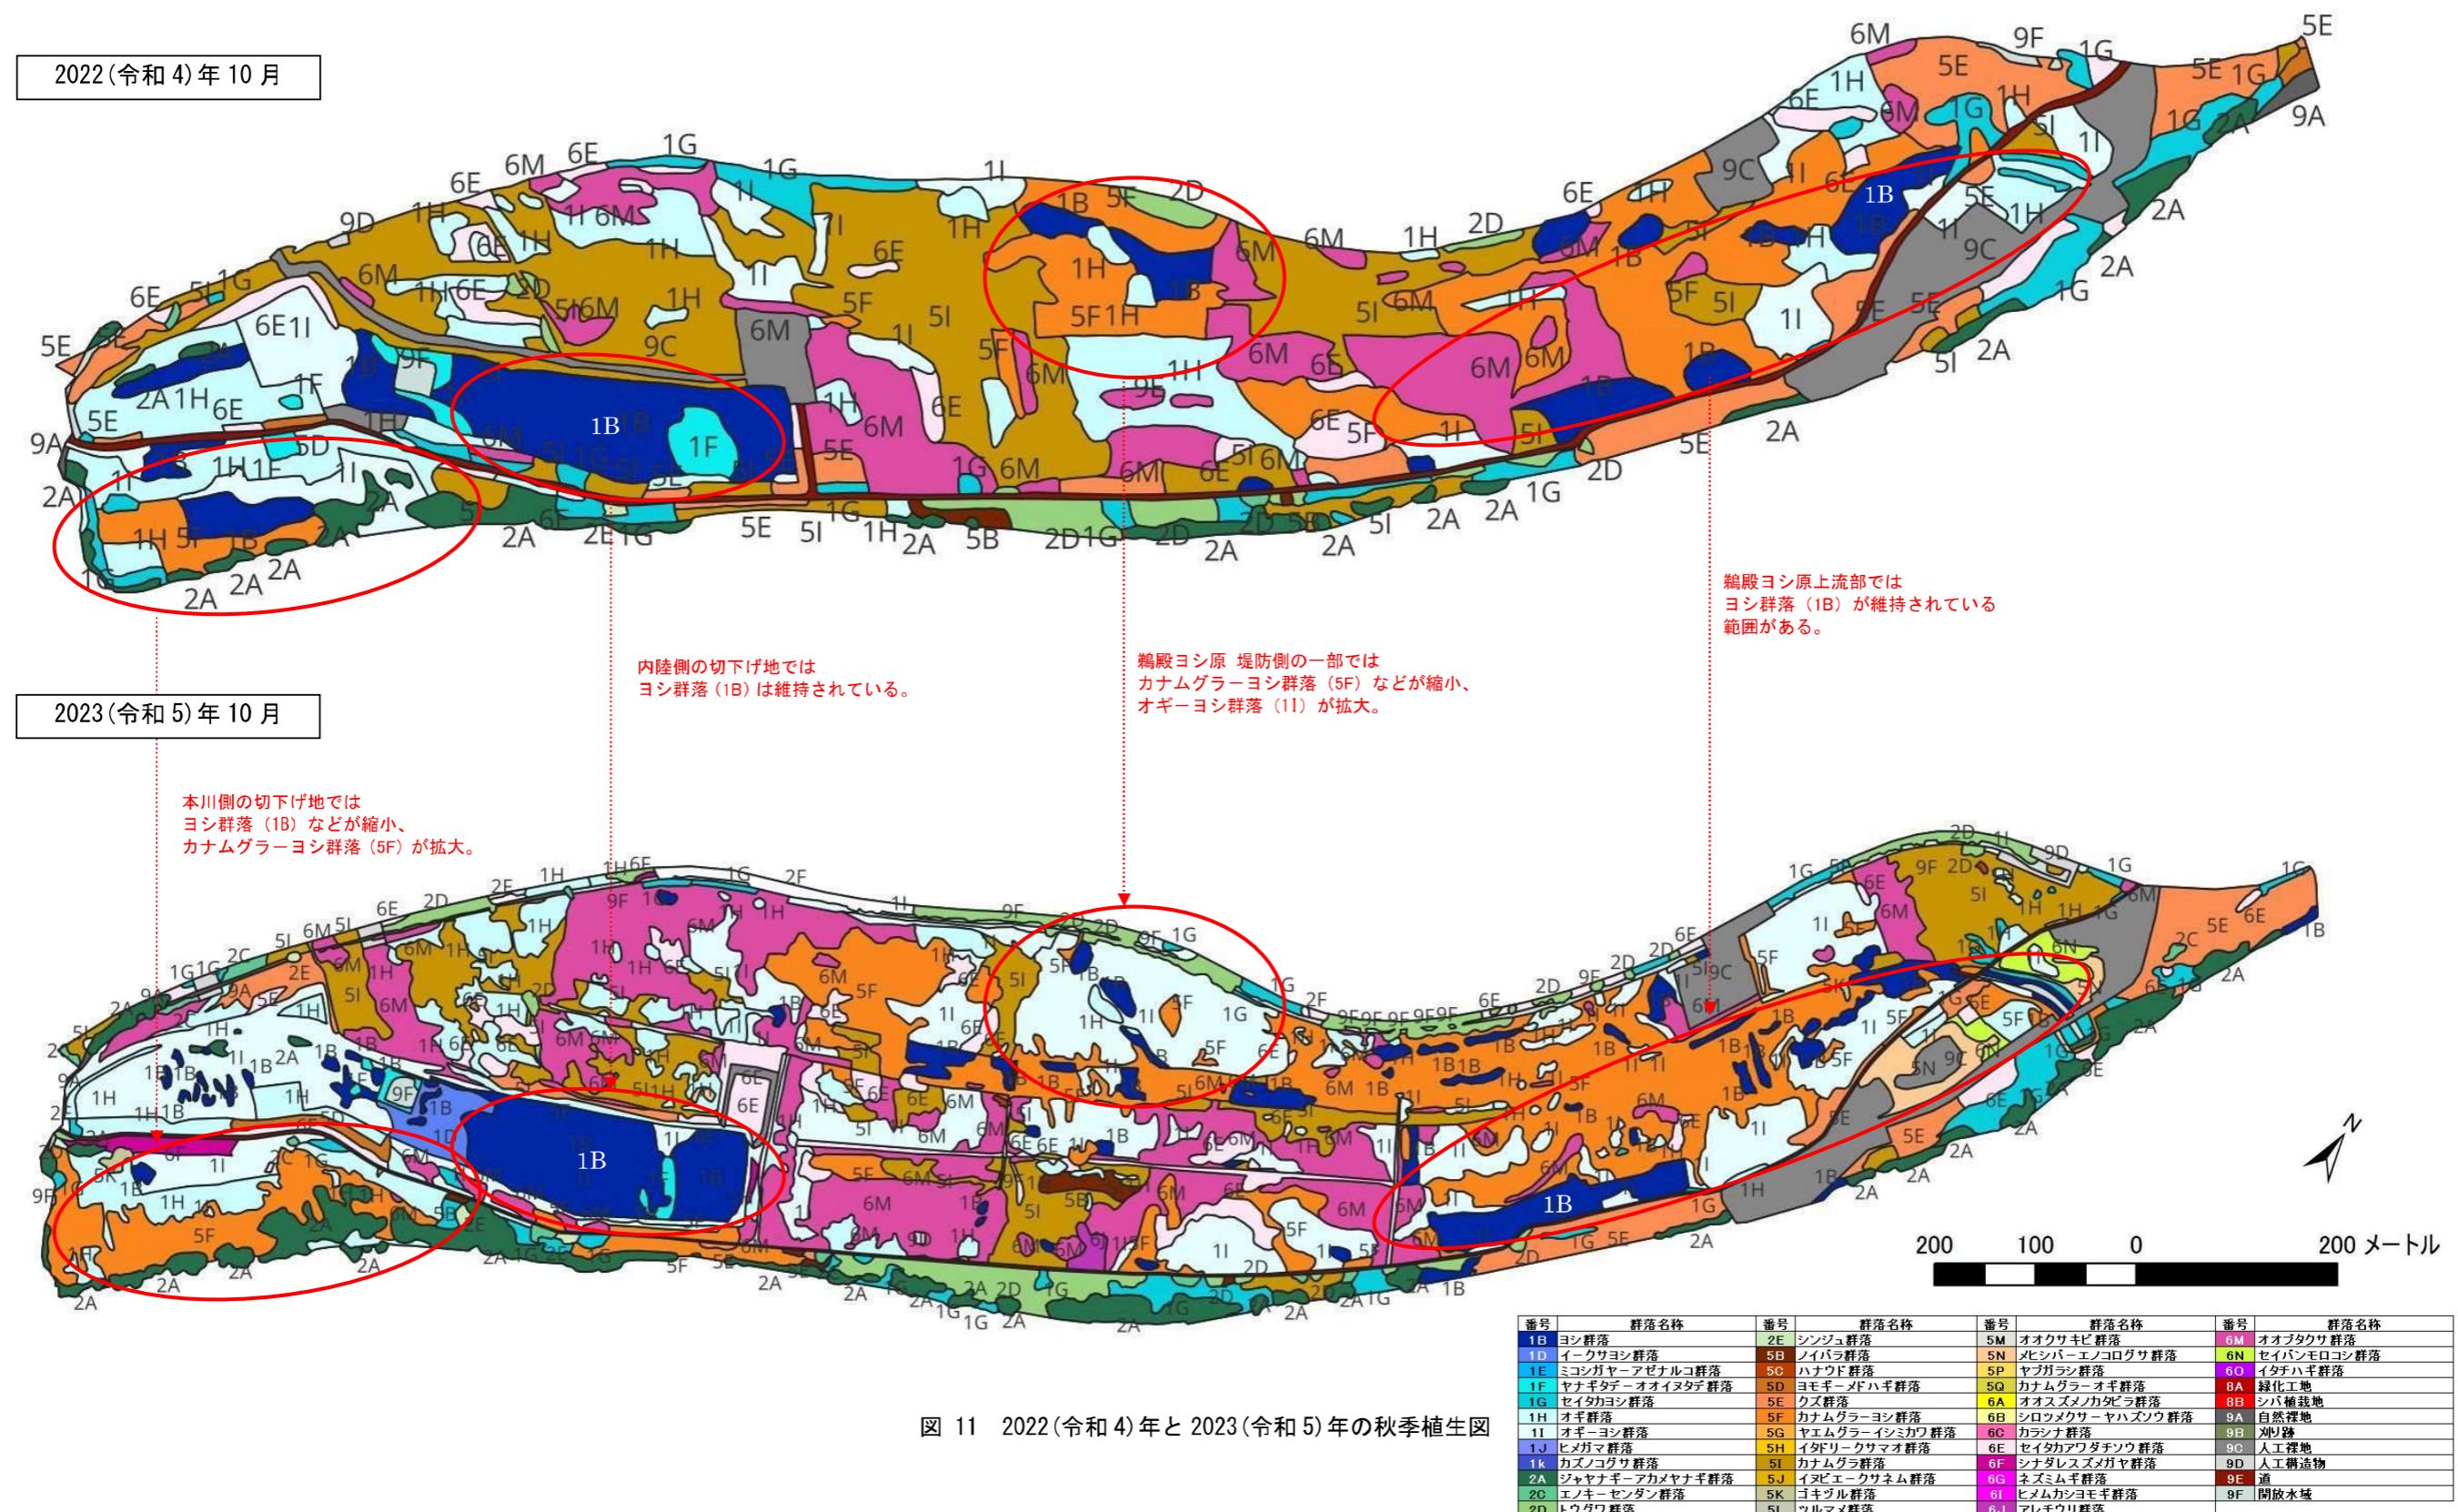
図 11 2022(令和4)年と2023(令和5)年の秋季植生図

6 2022(令和4)年10月と2023(令和5)年10月の植生図
