堤防の緊急点検結果　概要図
＜紀の川＞

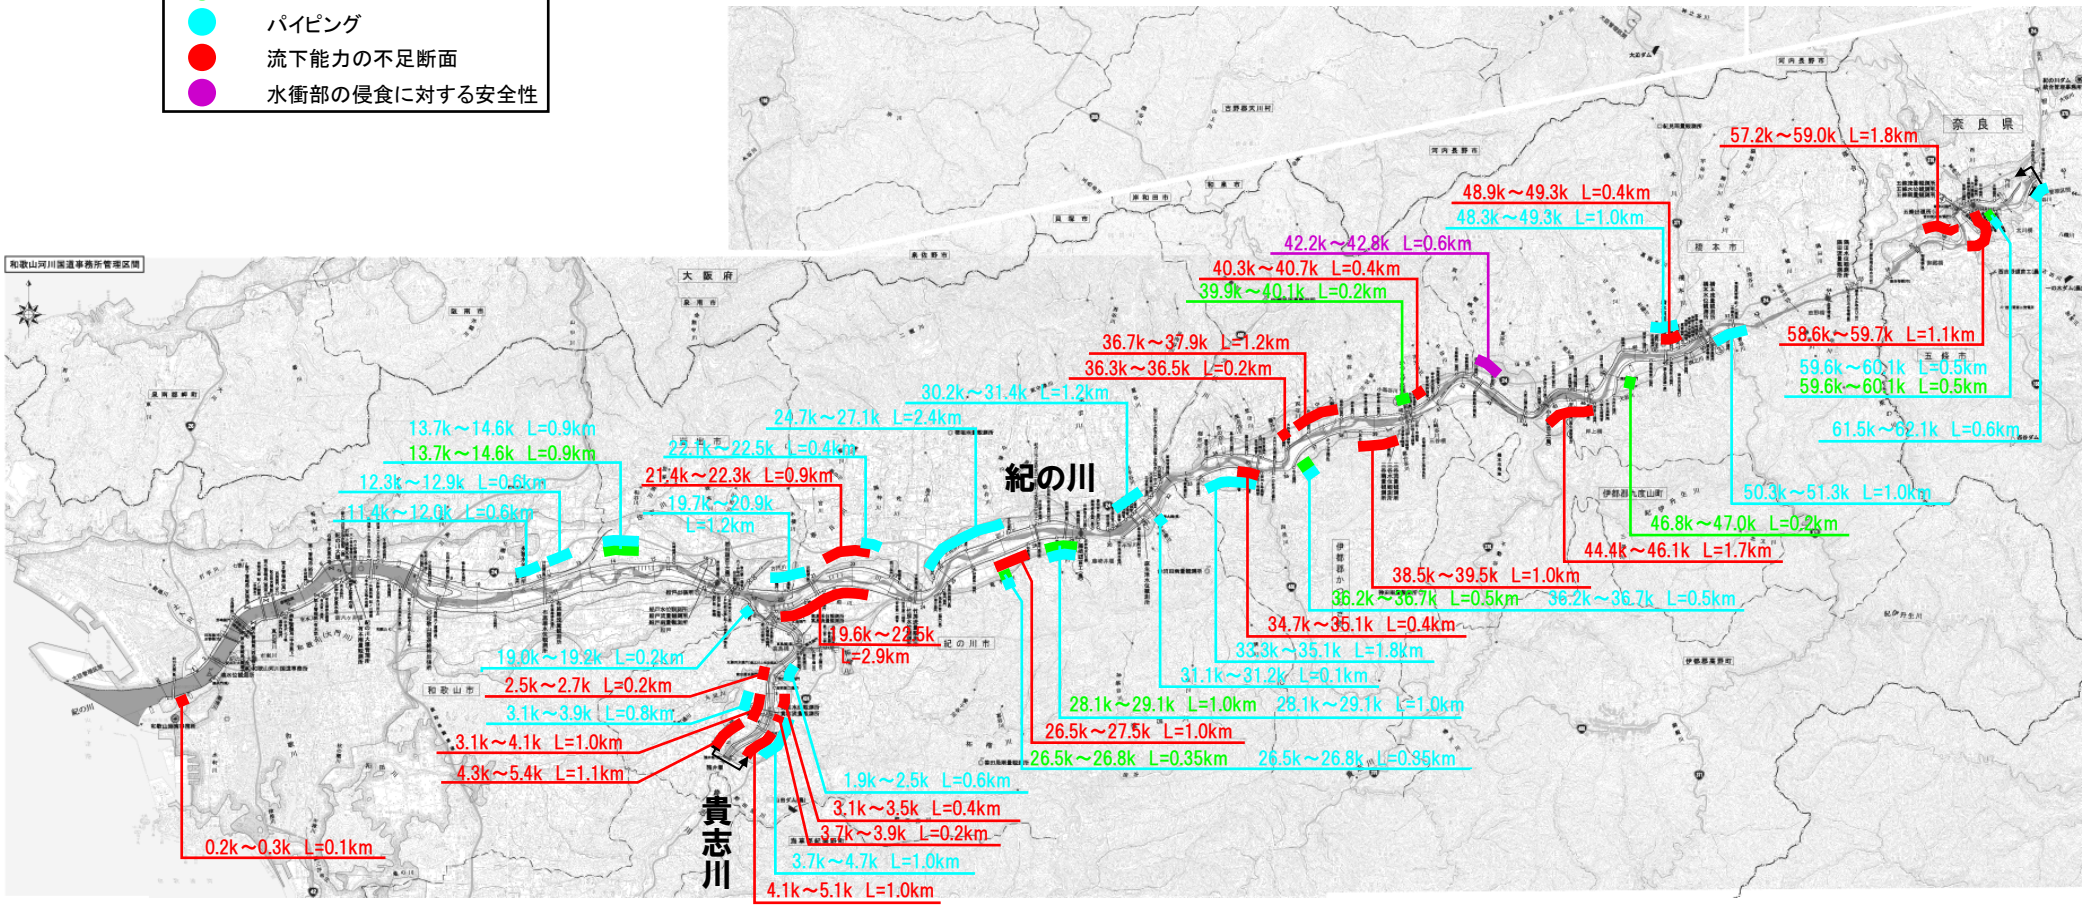
点検結果（要対策）凡例

- 堤防への浸透
- パイピング
- 流下能力の不足断面
- 水衝部の侵食に対する安全性

直轄河川堤防延長	点検対象堤防延長	要対策延長（各対策の重複除く）	内訳			
			堤防の浸透に対する安全性		流下能力の不足箇所	水衝部等の侵食に対する安全性
			堤防への浸透	パイピング		
111.0	78.5	34.7	3.6	16.7	17.0	0.6

※要対策区間については、今後、背後地の人口、資産等を踏まえ、優先順位をつけながら選択と集中によるハード対策を実施予定。
※併せて、地方公共団体と連携を図り、実践的なハザードマップの整備を推進するとともに、台風などの出水時には重点的に水防活動を実施。
