堤防の緊急点検結果　概要図
＜木津川上流＞

＜緊急点検結果＞

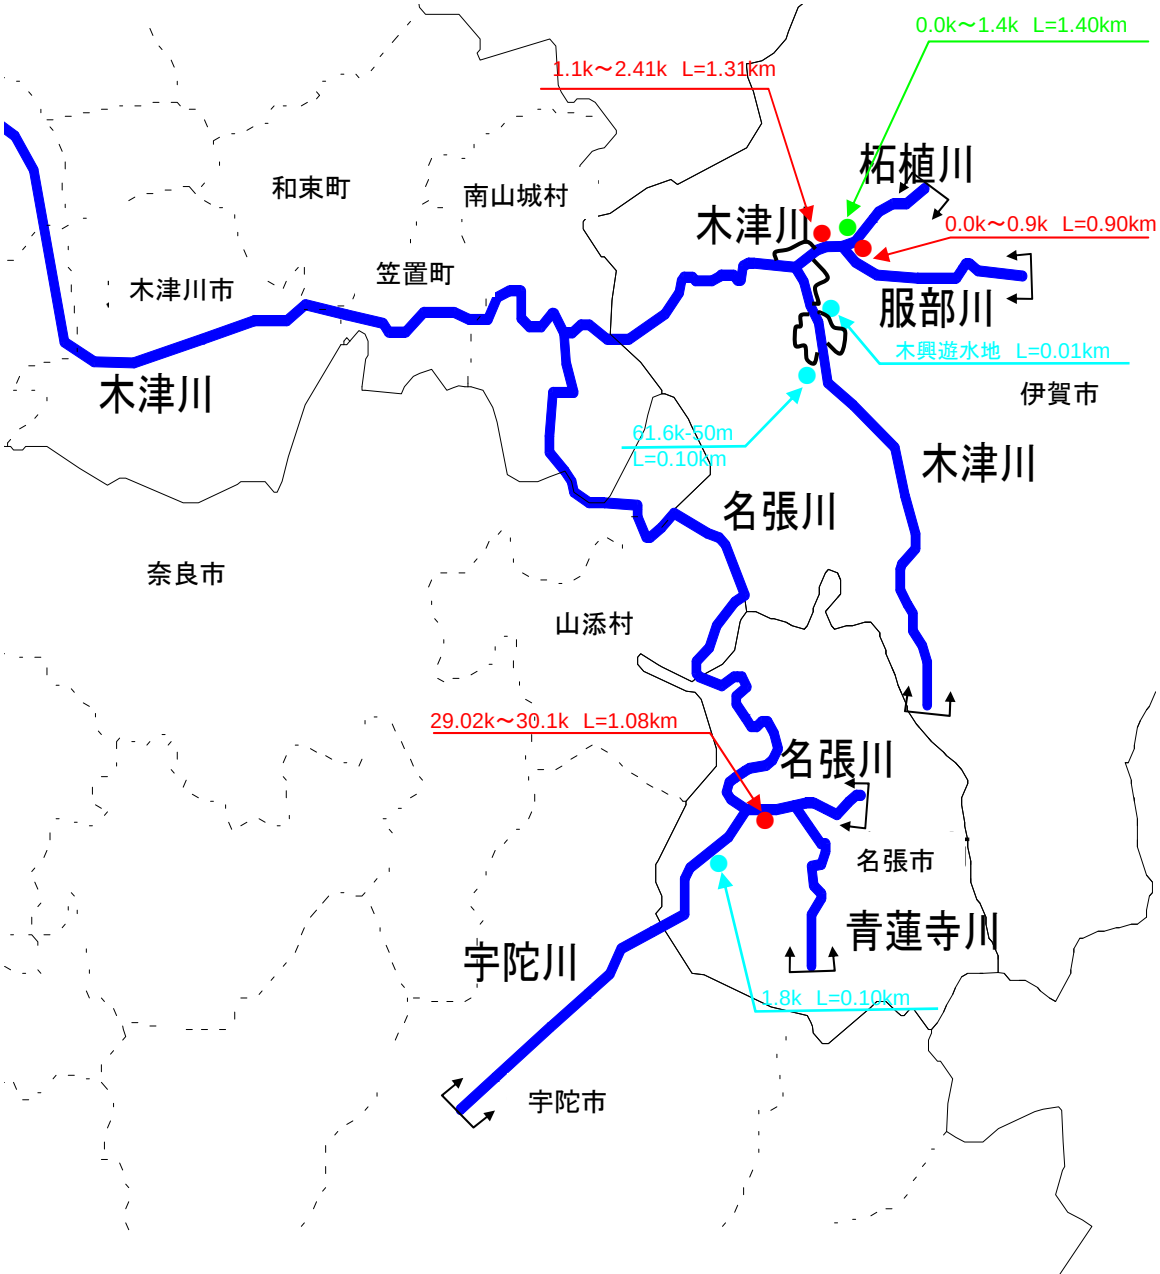
直轄河川堤防延長	点検対象堤防延長	要対策延長（各対策の重複除く）	内訳			
			堤防の浸透に対する安全性		流下能力の不足箇所	水衝部等の侵食に対する安全性
			堤防への浸透	パイピング		
49.6	41.3	4.9	1.4	0.2	3.3	－

- 堤防への浸透
- パイピング
- 流下能力の不足箇所

※要対策区間については、今後、背後地の人口、資産等を踏まえ、優先順位をつけながら選択と集中によるハード対策を実施予定。
※併せて、地方公共団体と連携を図り、実践的なハザードマップの整備を推進するとともに、台風などの出水時には重点的に水防活動を実施。
