中小河川の浸水実績図について

浸水実績図（草津市）

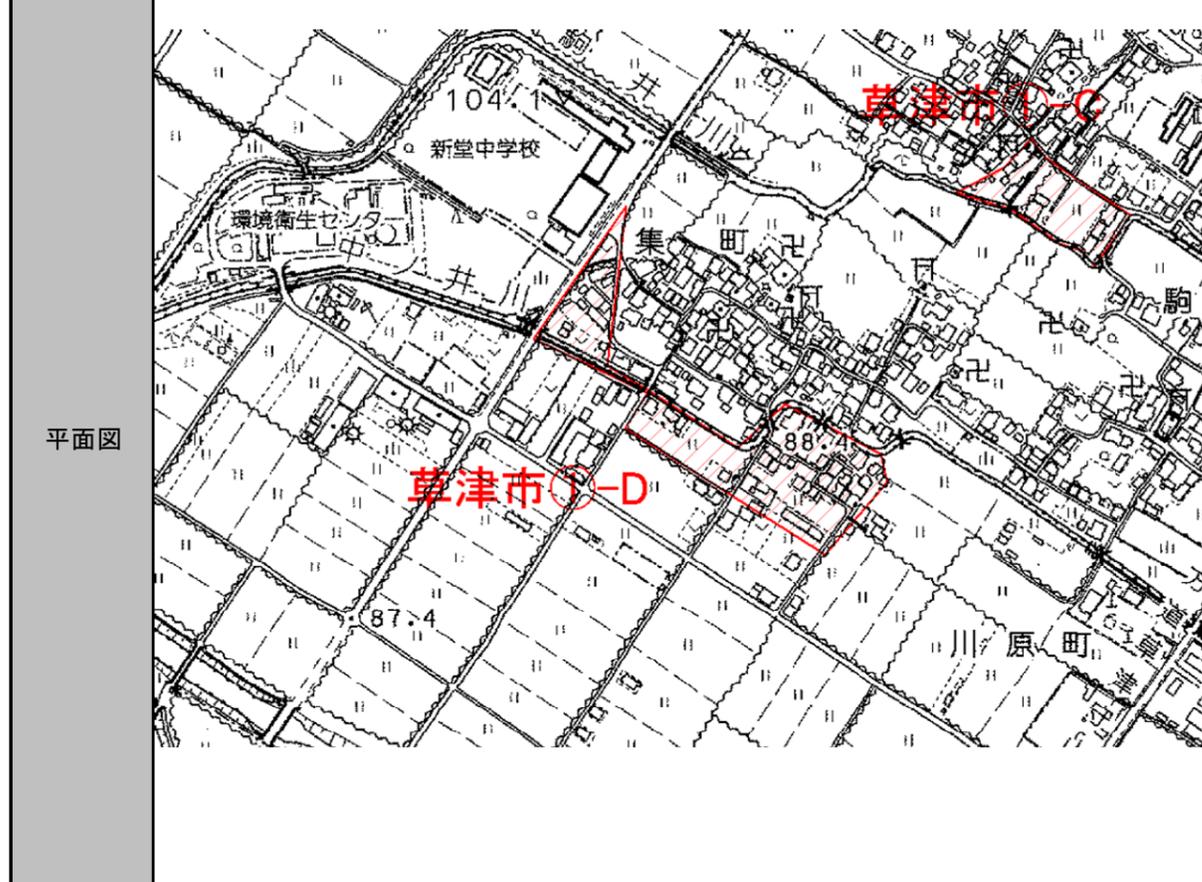
調査位置 草津市①-D 現場写真 有 過去の浸水状況写真 無

浸水原因 近傍河川の溢水

コメント
 ・浸水箇所はとりわけ低いという印象は受けなかった。
 ・中ノ井川の断面不足が考えられる。(中ノ井川ショートカット事業が未竣工のため)
 ・掘込河道であった。

地形の特徴 ボトルネック区間内と考えられる

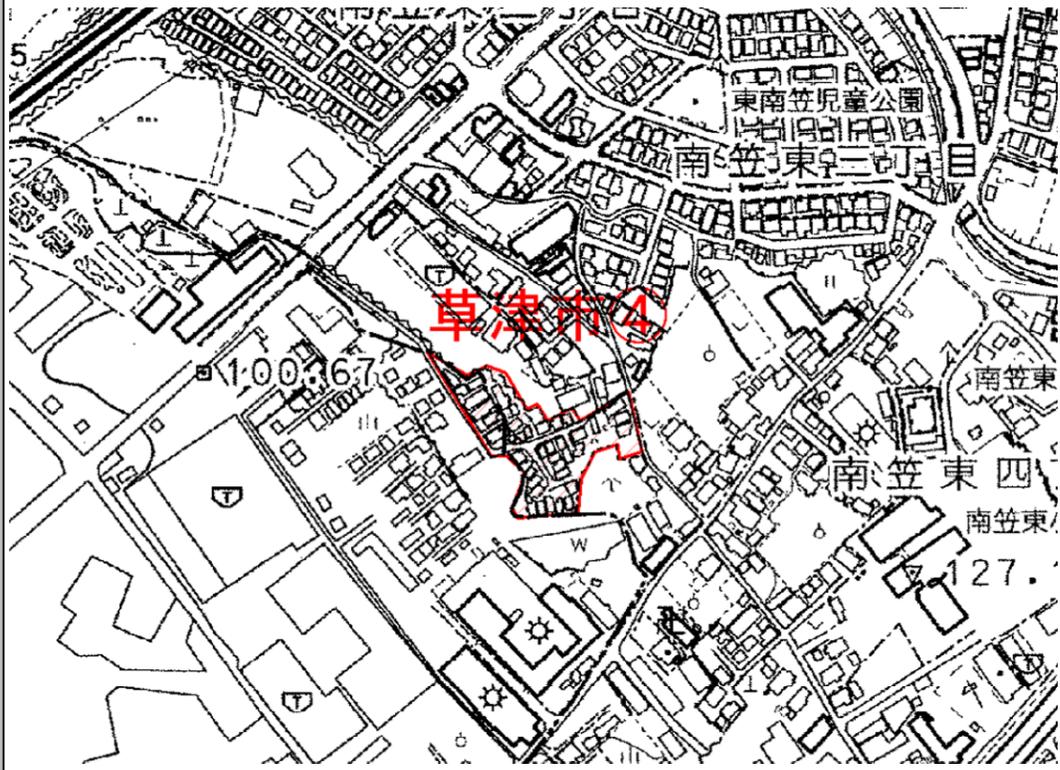
調査位置	草津市④	現場写真	無	過去の浸水状況写真	無
平面図

浸水原因	近傍河川の溢水				
コメント					
地形の特徴

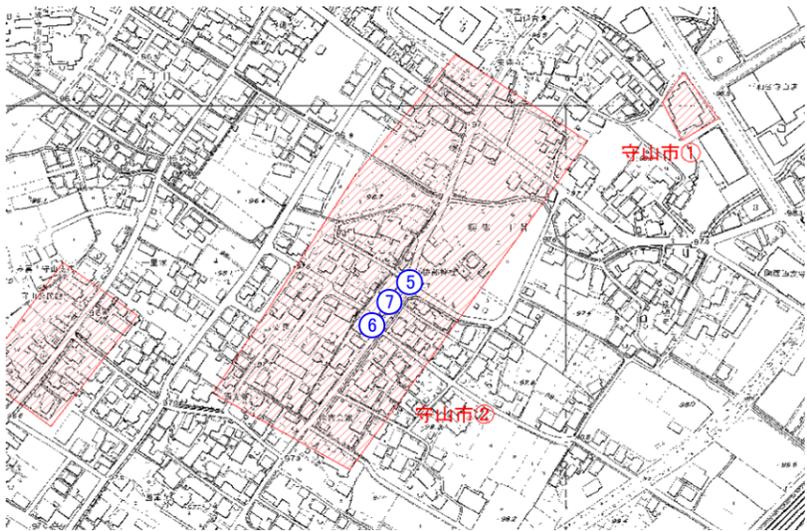
調査位置	守山市②(住吉会館)	現場写真	有	過去の浸水状況写真	現地状況写真	浸水状況写真
平面図

浸水原因	近傍河川の溢水 雨水事業で取り組んでいる。					
コメント	・市街化による流出量の増加＋雨水事業の遅れが原因と考えられる。					
考えられる地形の特徴	流末にボトルネック地点が存在

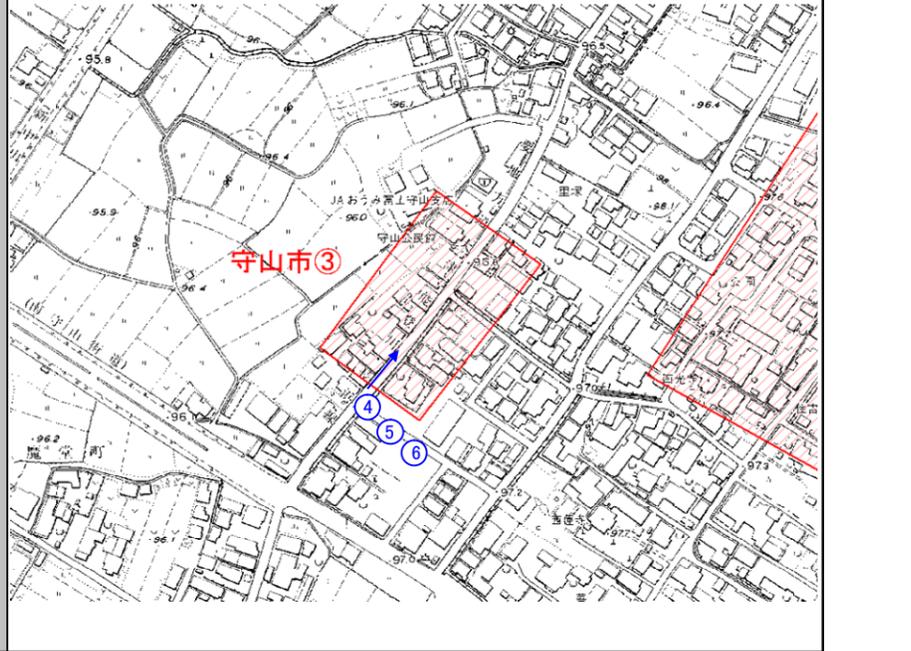
調査位置	守山市③(守山公民館)	現場写真	有	過去の浸水状況写真	現地状況写真	浸水状況写真	
平面図

浸水原因	<p>近傍河川の溢水 雨水事業で取り組んでいる。</p>						
コメント	<p>・市街化による流出量の増加+雨水事業の遅れが原因と考えられる。</p>						
考えられる地形の特徴	<p>流末にボトルネック地点が存在</p>

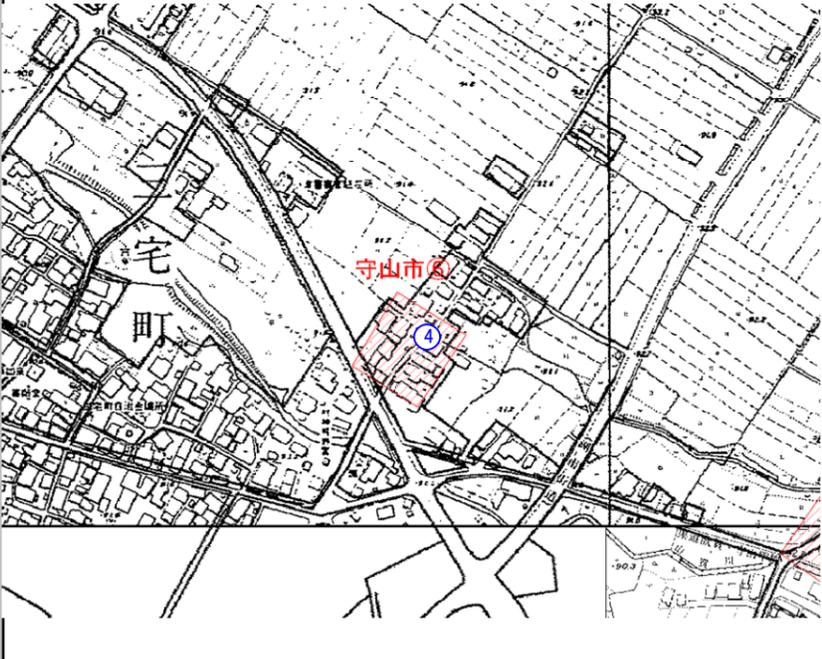
調査位置	守山市⑥(三宅工業)	現場写真	有	過去の浸水状況写真	有		
現地状況写真						浸水状況写真	
平面図

コメント	<p>・雨水事業の遅れが原因と考えられる。</p>					<p>写真3</p>

考えられる地形の特徴	<p>流末にボトルネック地点が存在</p>

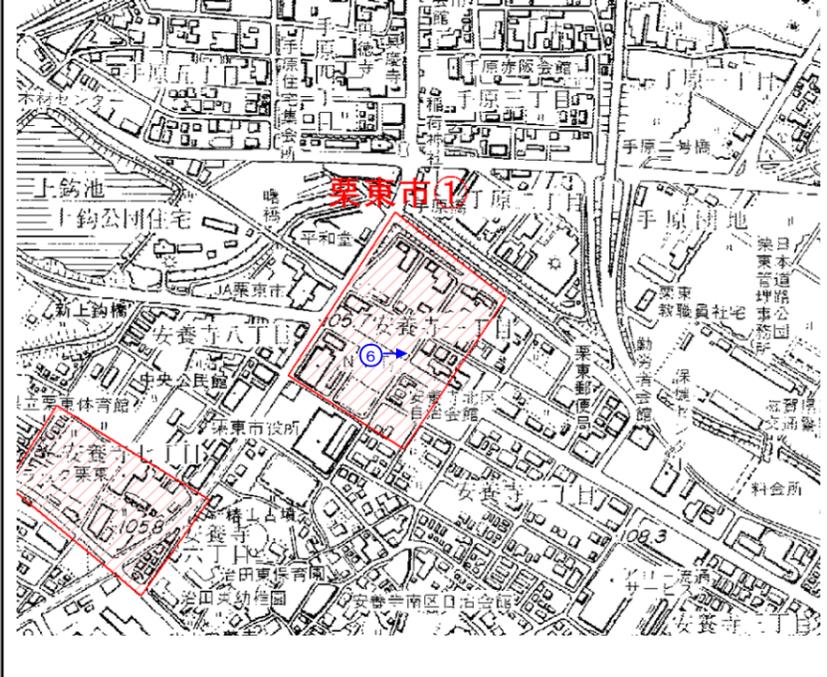
調査位置	栗東市①(安養寺北区 南下水路)	現場写真	有	過去の浸水状況写真	有
		現場写真		浸水状況写真	
平面図

浸水原因	県施行の1級河川 葉山川平地化事業が未竣工の為				
コメント	<ul style="list-style-type: none"> ・ヒアリングによると、写真1のケーキ屋が頻繁に浸水するとのことであった。 ・現地の地形は周りより少し低く、窪地であった。 ・排水路の近辺には連続的に苔が生えており(写真2、3)、頻繁に浸水して水捌げが悪いことを示していた。 				
考えられる地形の特徴	窪地地形				
		<p>写真1: ケーキ屋(浸水箇所)</p>

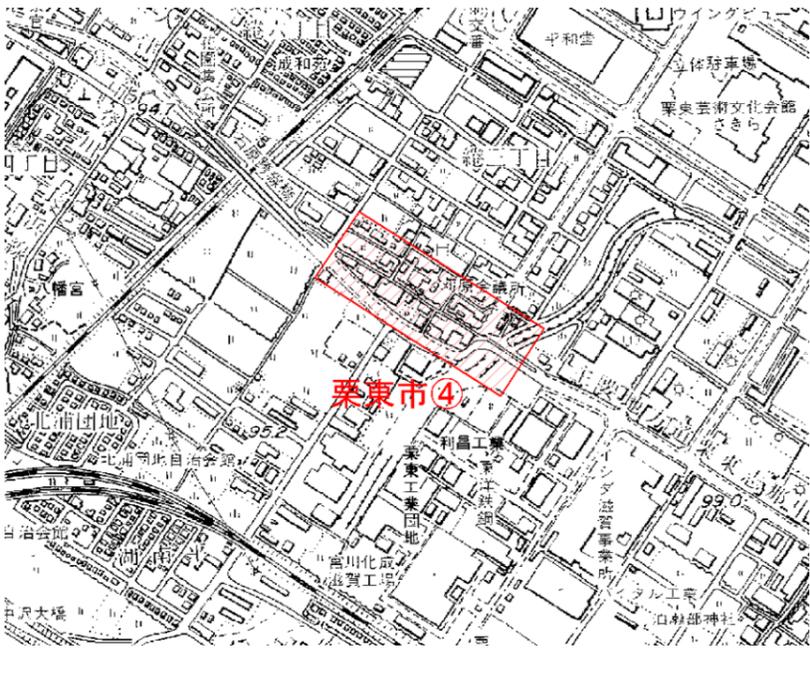
調査位置	栗東市④(栗東市苅原地先)	現場写真	有	浸水状況写真	有
平面図

現場写真			
浸水原因					
コメント	<ul style="list-style-type: none"> 農業用水路の溢水が原因であると考えられる。 				
考えられる地形の特徴	流末にボトルネック地点が存在				
現場写真					
<div style="display: flex; justify-content: space-around;"> <div data-bbox="1199 329 1656 674"> <p>写真1: 水路上流側</p>
