## 過去に発生した空洞等の原因や対策 及び令和6年度の空洞調査結果

# 1. 東播海岸の概要

## 3.(1)平成14年度 大蔵海岸陥没事故での原因と対策

### 3.(2)平成22年度 大蔵海岸で発生した空洞原因と対策

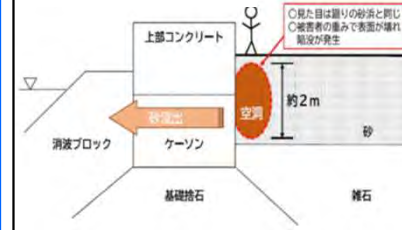
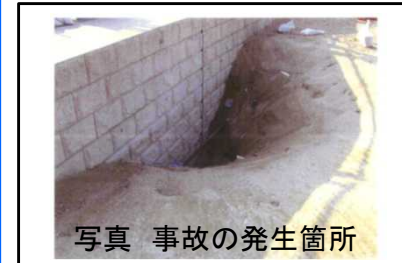
写真 事故の発生箇所

事故は、砂浜下に発生していた深さ約2mの縦長の空洞が、その上に載った子供(4歳の少女)1名の重みにより、陥没したことにより発生した。縦長の空洞は、東側突堤として並べられ設置されたケーソンの目地部に砂止め用に設置された防砂板が破損したため、目地部に進入した波が押し寄せるときに海水が破損部から侵入し、波が引くときに海水とともに防砂板背後の砂が破損部を通じて海側に徐々に流出して生じたものと推定された。

防砂板の破損原因は、来襲する波浪がケーソン目地部に進入し、目地部に挿入された防砂板のU字突起部が繰り返し波の力を受け、そのためにその部分が動かされ、その背後の砂および雑石と摩擦を続けたため、摩耗損傷したものと推定される。

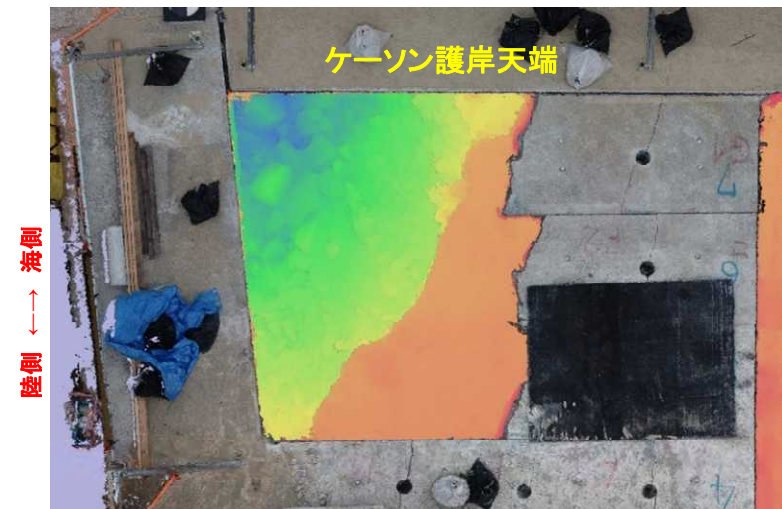
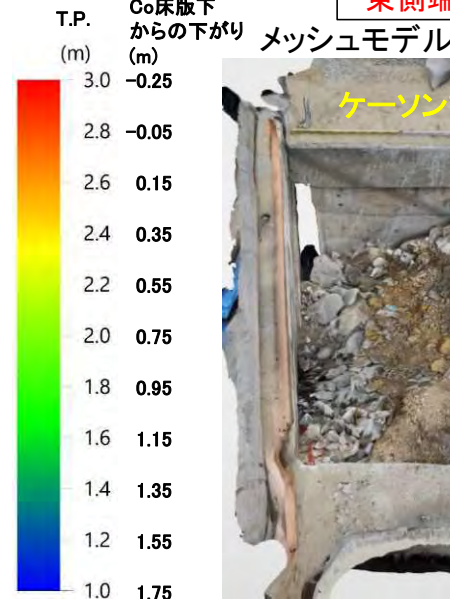
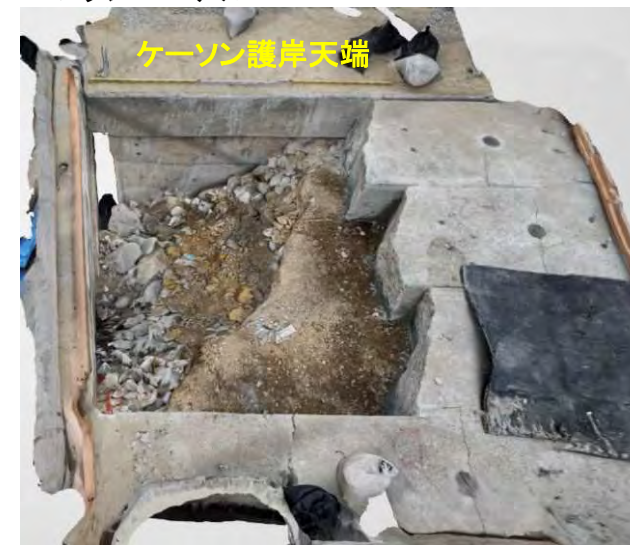
東側端部

防砂板状況

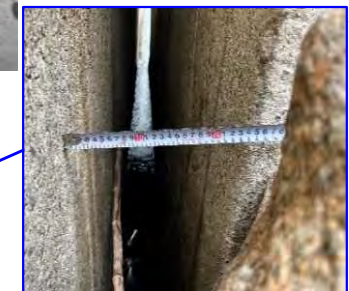
端部のケーソン間開き25cm

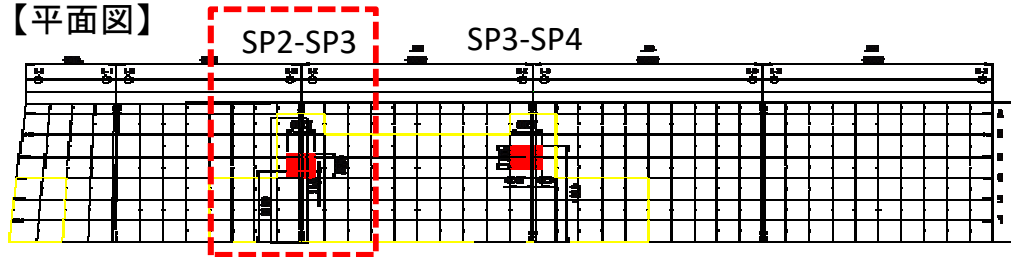
【平面図】

○吸出防止材を確認するため、トレンチしたところ設計より深い位置に確認された。

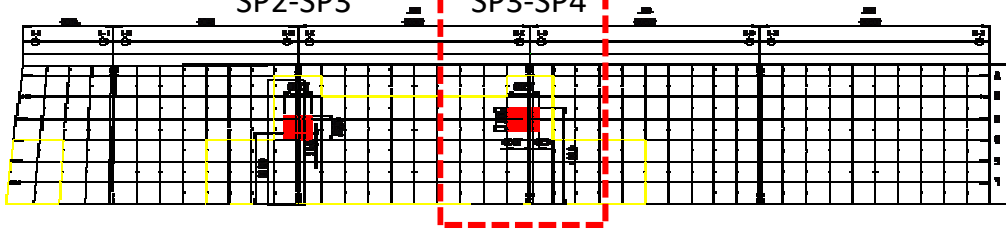
【平面図】

○吸出防止材を確認するため、トレンチしたところ設計より深い位置に確認された。

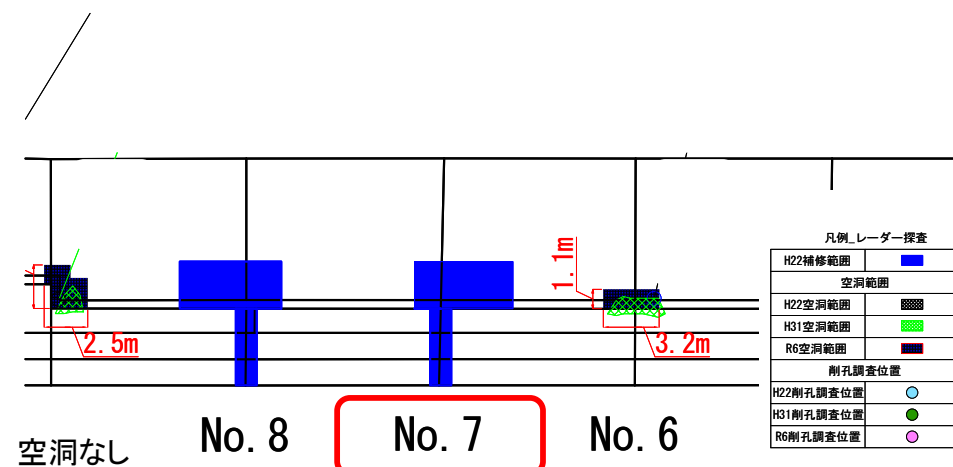
- レーダ探査の結果、補修箇所に異常な反応は確認されなかった。
- 潜水調査の結果、防砂板は上部下部ともに防砂板目地が目視で確認され、ケーソン護岸前面の海底地盤に土砂が流出した明確な痕跡は確認されなかった。
- 目地の開きが上部19cm、下部19cmで、ズレは上部4cm、下部10cmであった。
- そのため、対策後、再び空洞が発生していないと推定された。

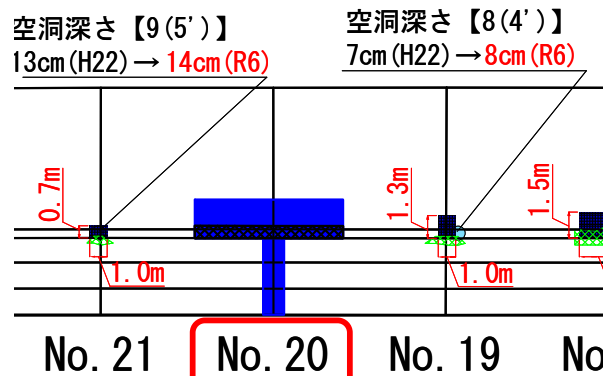
- レーダ探査の結果、補修箇所に異常な反応は確認されなかった。
- 潜水調査の結果、防砂板は上部下部ともに防砂板が目視確認され、ケーソン護岸前面の海底地盤に土砂が流出した明確な痕跡は確認されなかった。
- 目地の開きが上部10cm、下部9cmで、ズレは上部2cm、下部2.5cmであった。
- そのため、対策後に再び空洞が発生していないと推定された。

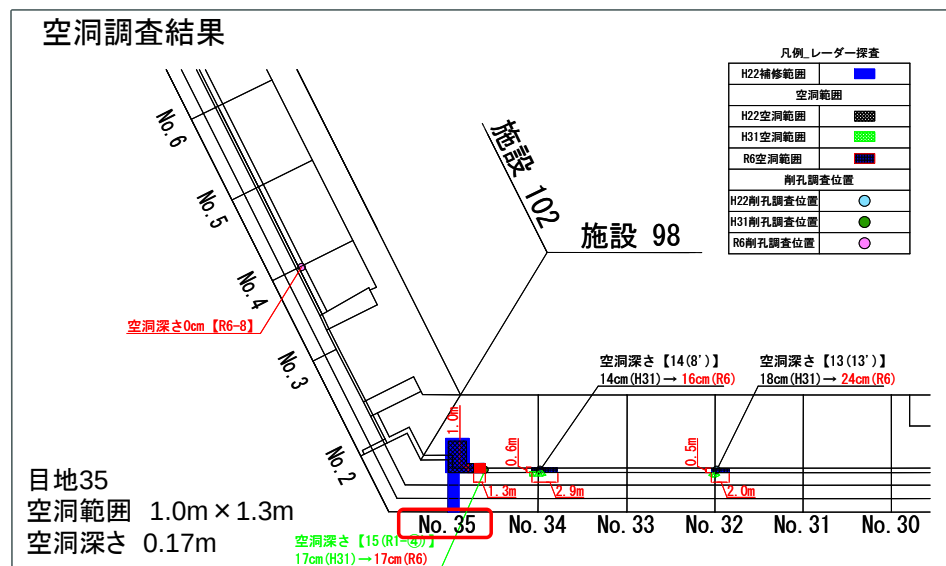
- レーダ探査の結果、平成30年度の調査と同様に目地の西側で、縦断方向1.3m、横断方向1.0mで、既設観測孔から空洞深さ17cmの規模の空洞が確認された。(前回(令和元年)調査と今回(令和6年)調査で空洞規模に変化は無かった)
- 潜水調査の結果、防砂板は上部下部ともに防砂板が目視確認され、前面の海底地盤に土砂が流出した明確な痕跡は確認されなかった。
- 目地の開きが上部16cm、下部10cmで、ズレは上部13cm、下部12cmがあった。
- 当該箇所は、施設西端部の法線方向が変化する箇所に該当し、**ケーソン護岸構造が標準区間と異なる異形函**である。
