# 大蔵・舞子海岸の空洞対策検討委員会

## 過去に発生した空洞等の原因や対策 及び令和6年度の空洞調査結果

## 3.(2)平成22年度 大蔵海岸で発生した空洞原因と対策

## 4. 令和6年度の空洞調査結果

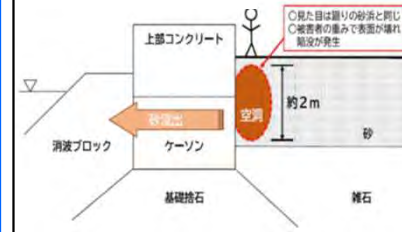
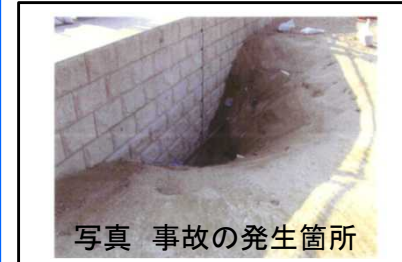
写真 事故の発生箇所

事故は、砂浜下に発生していた深さ約2mの縦長の空洞が、その上に載った子供(4歳の少女)1名の重みにより、陥没したことにより発生した。縦長の空洞は、東側突堤として並べられ設置されたケーソンの目地部に砂止め用に設置された防砂板が破損したため、目地部に進入した波が押し寄せるときに海水が破損部から侵入し、波が引くときに海水とともに防砂板背後の砂が破損部を通じて海側に徐々に流出して生じたものと推定された。

防砂板の破損原因は、来襲する波浪がケーソン目地部に進入し、目地部に挿入された防砂板のU字突起部が繰り返し波の力を受け、そのためにその部分が動かされ、その背後の砂および雑石と摩擦を続けたため、摩耗損傷したものと推定される。

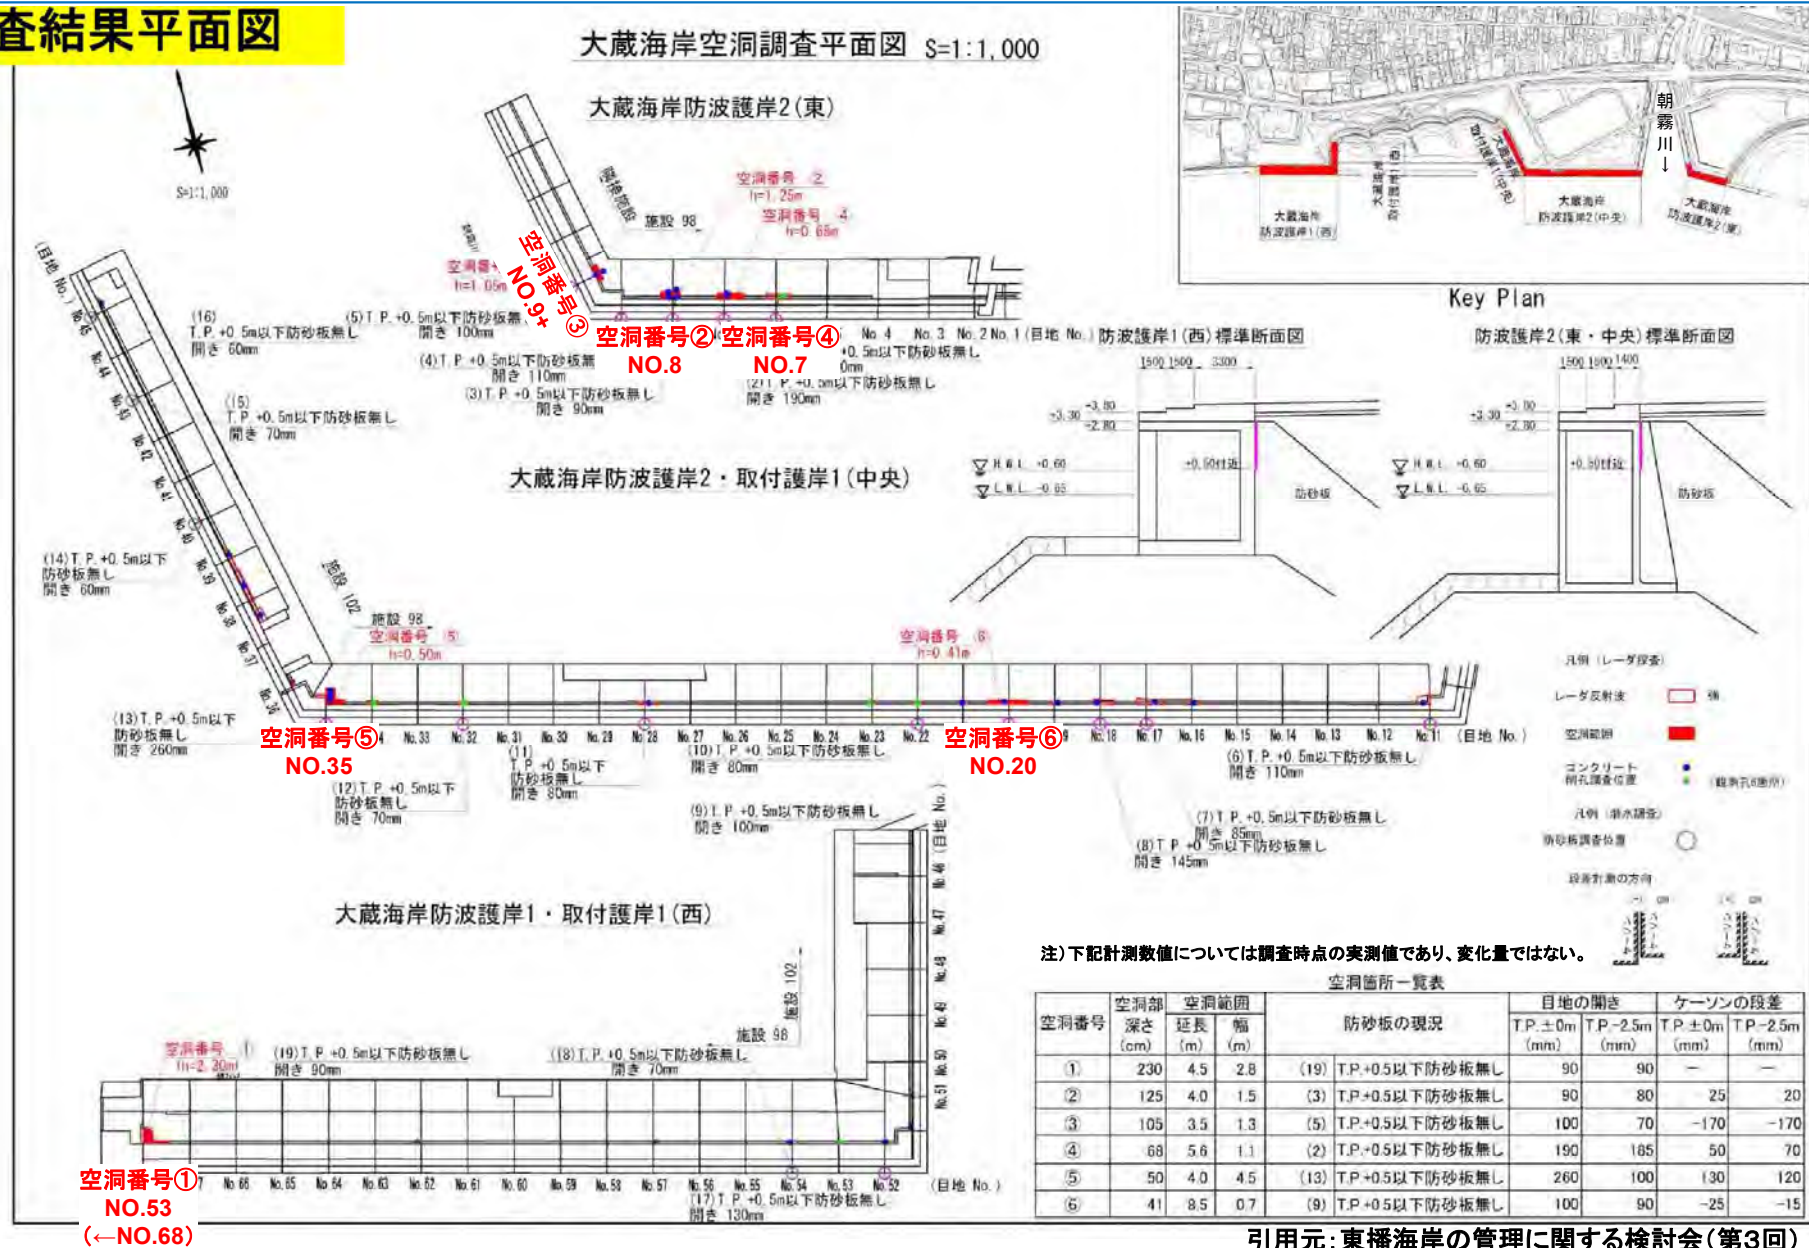
### 調査結果平面図

- 調査の結果、29箇所で空洞を確認し、そのうち深さ約40cm以上の規模の大きな空洞6箇所について、H23 年7 月～対策工事を実施。
- 対策工事は、**空洞発生の原因が異なる2ケースに分けて、空洞対策(空洞番号①(西側端部))と目地対策(空洞番号②～⑥)を実施。**
- それ以外の23箇所は空洞の規模が小さいこともあり、重視でコンクリート板のクラックの有無を確認するなど経過観察を行うこととした。

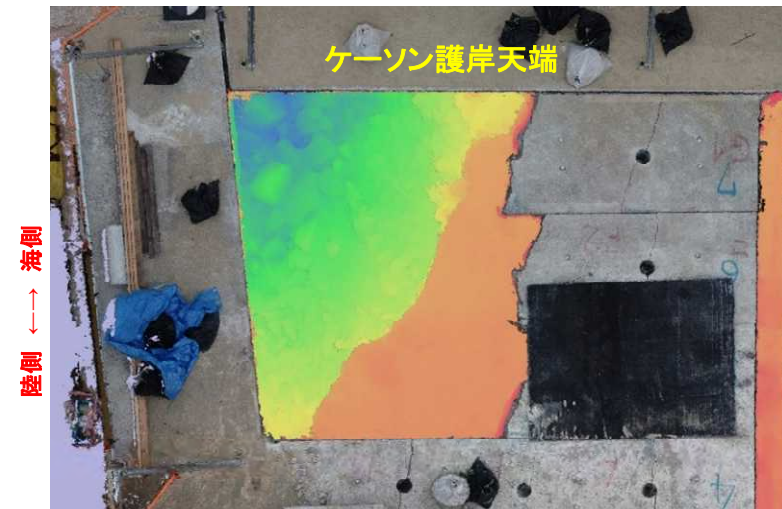
防砂板状況

- 開削調査の結果、目地部付近において最大深さ約0.1m空洞(※)があった。  
(※レーダ探査では、ゲート設置付近で異常な反応を確認できなかった)
- また、防砂板は裏込材天端の下がった位置で確認されており、それより上で確認でなかった。

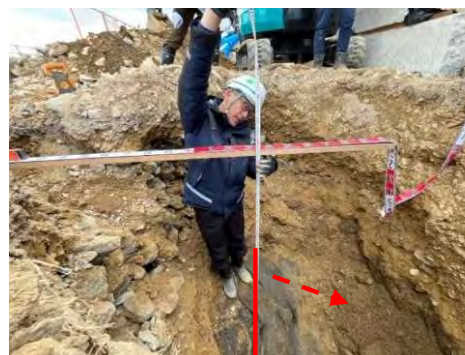
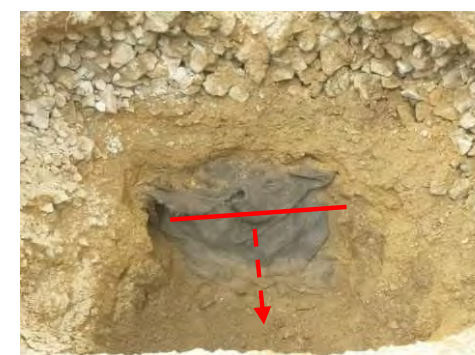
推定法肩(赤色実線)※拡大

○吸出防止材を確認するため、トレンチしたところ設計より深い位置に確認された。

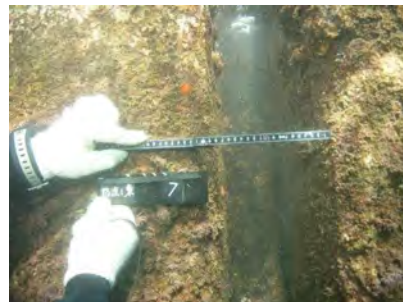
目地の開き ケーソン上部

- レーダ探査の結果、補修箇所に異常な反応は確認されなかった。
- 潜水調査の結果、防砂板は上部下部ともに防砂板の破損が確認され、ケーソン護岸前面の海底地盤に土砂が流出した明確な痕跡は確認されなかった。
- 目地の開きが上部8cm、下部8cmで、ズレは上部6.5cm、下部5.5cmであった。
- そのため、対策後に再び空洞が発生していないと推定された。

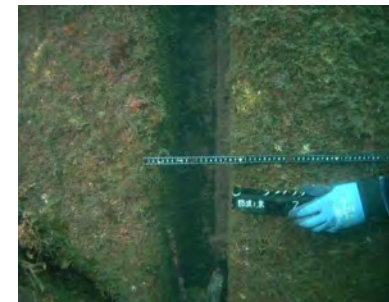
目地の開き ケーソン下部

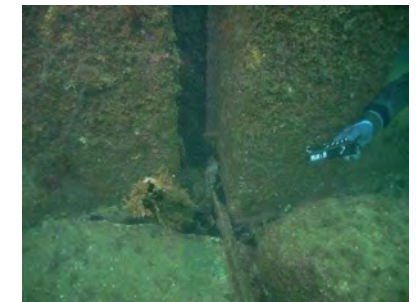
前面地盤の状況
