第二阪和国道の橋梁損傷対策検討特別委員会
報告書

平成 22 年 3 月
(社)土木学会

第二阪和国道は大阪と和歌山を結ぶ幹線道路で、現在も事業が継続中である。このうち、平成 13 年から 14 年にかけて大阪府阪南市域に建設された橋梁の一部において、供用開始 4 年後にひび割れ等変状の発生が確認された。

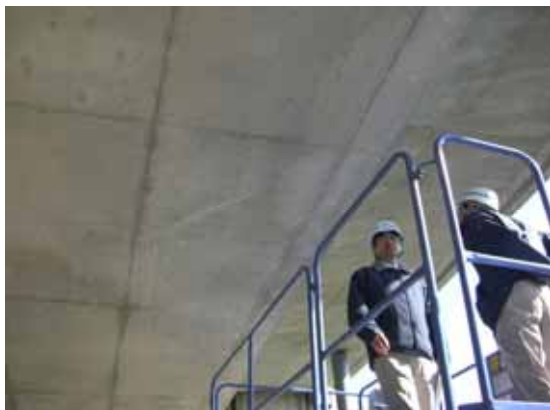
写真3 - 7 .
金熊寺川 A1 ~ P1 箱桁下面

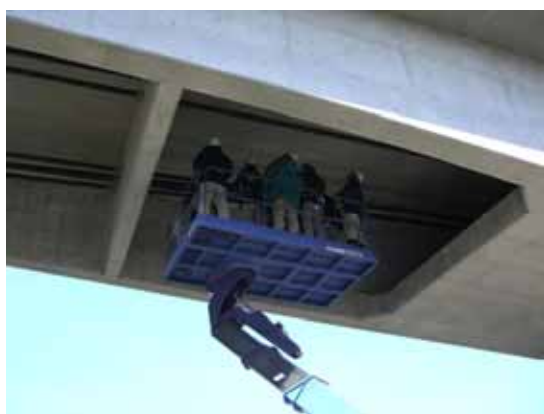
写真3 - 12 .
山中川 P8 ~ P9 開断面部

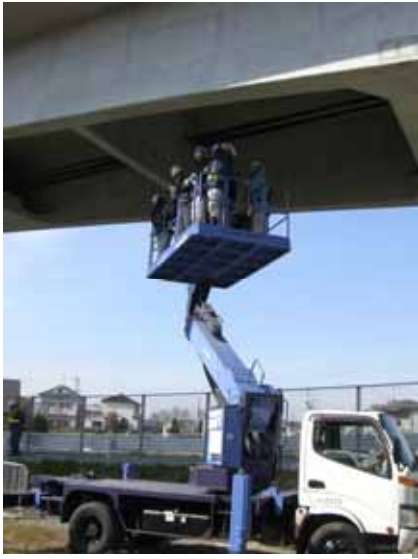
写真3 - 13 .
山中川 P8 ~ P9 開断面部

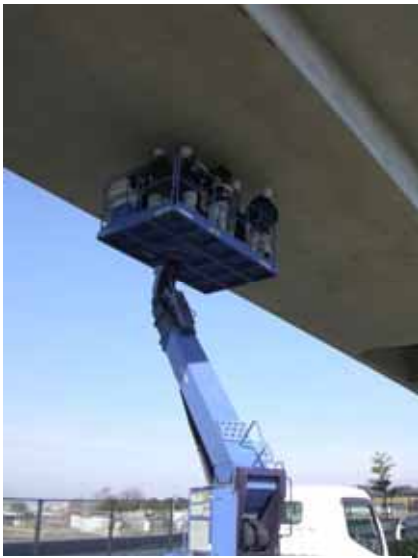
写真3 - 14 .
山中川 P8 ~ P9 桁下

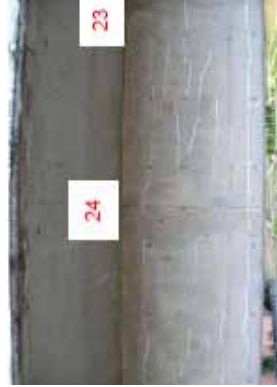
写 真 3 - 2 3 . P 8 ~ P 9 径 間 ウ ェ ブ の 損 傷
