「平成29年10月 台風21号に関する河川災害情報」

台風21号と前線による大雨の概要

平成30年1月29日

国土交通省 近畿地方整備局

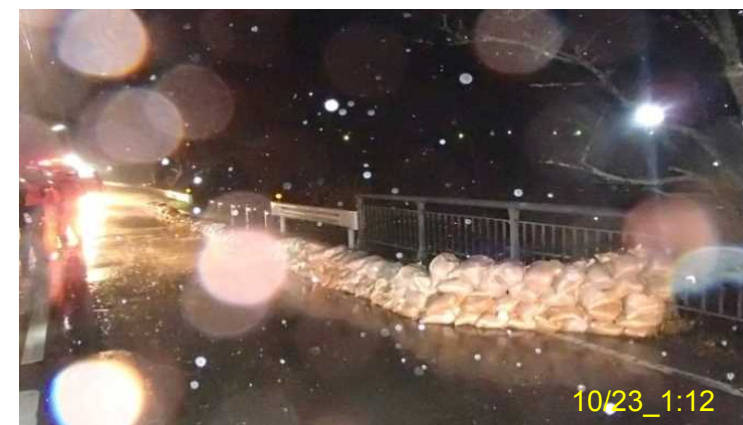
<積み土のう工完了>

由良川の水位が上昇し、溢水の可能性があった為、並松地区(左岸52.6k付近)の家屋周辺への浸水を防ぐ目的で、綾部市消防団本部や綾部分団、消防署計34名が土のう積(約220袋 延長約20m)を実施。

綾部市消防団・団本部2名、綾部分団21名、消防署11名にて積み土のう工を開始

積み土のう工(約220袋)完了
