【施設効果事例】にのたに二ノ谷地区こうべ し すま く いちのたに ちょう(兵庫県神戸市須磨区一ノ谷町)

【施設効果事例】 おの がわ 小野川堰堤(しろう し はが ちょう おの 兵庫県宍粟市波賀町小野)

【施設効果事例】 犬岡地区(兵庫県丹波市氷上町犬岡)

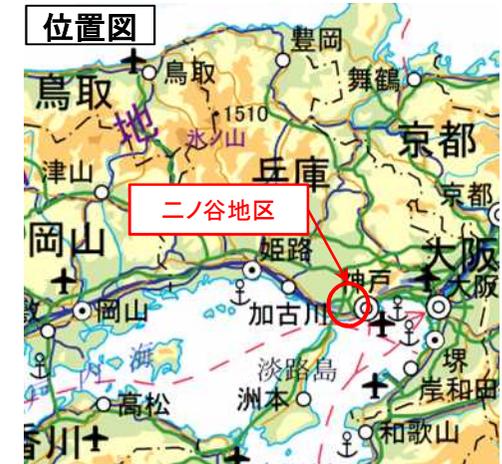
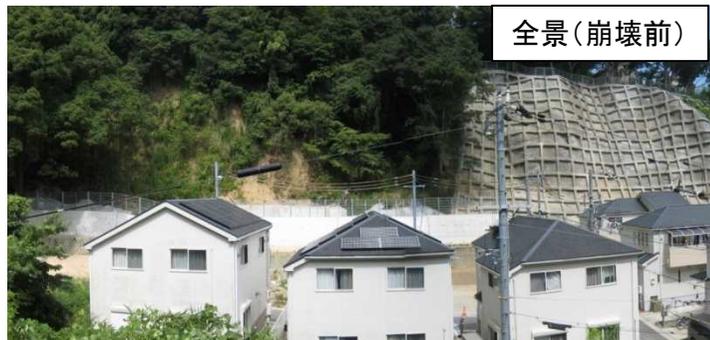
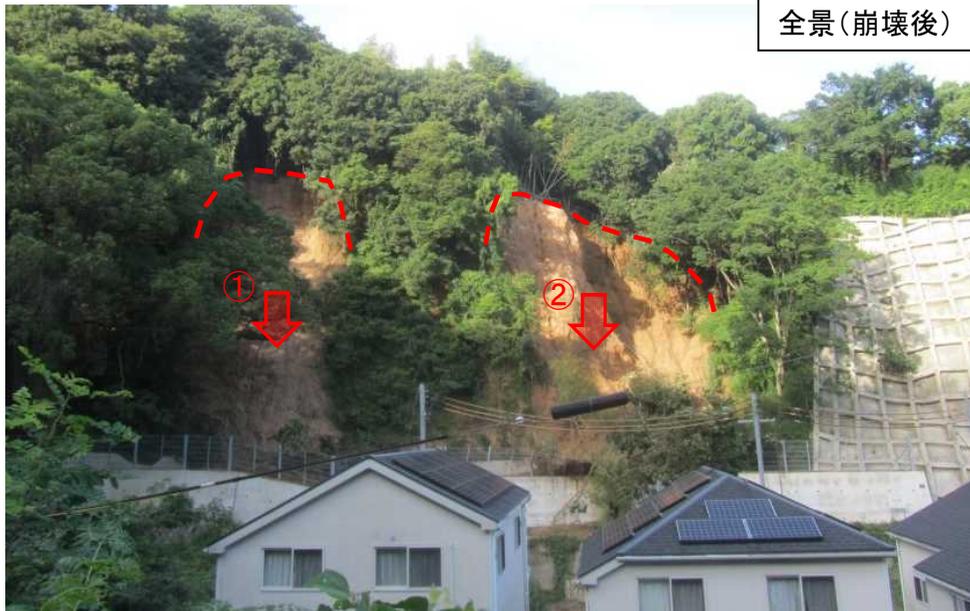
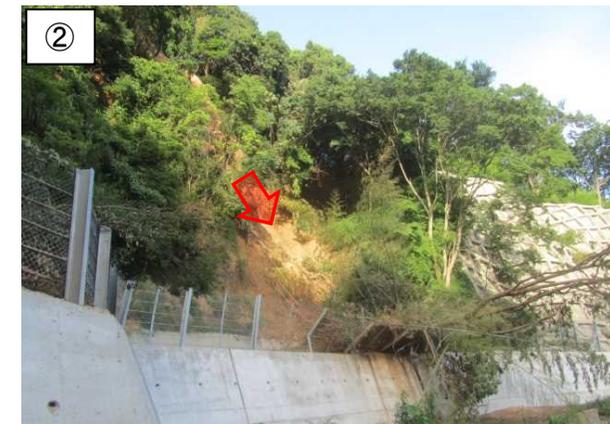
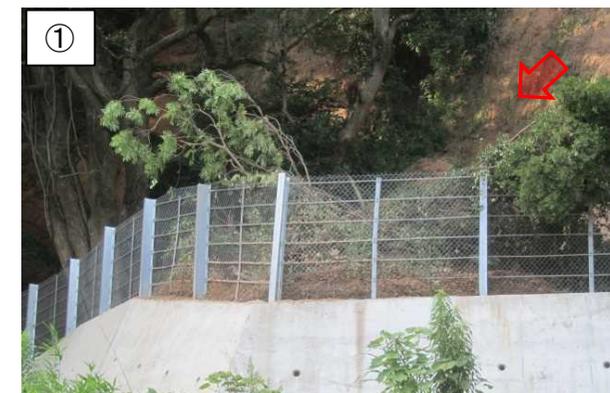
災害発生日：平成30年7月7日
降雨状況：連続雨量 397mm (7月4日 24時～8日11時)
時間最大雨量 31mm (7月6日 13時00分～14時00分)
※神戸雨量観測所 (兵庫県)
発生箇所：兵庫県神戸市須磨区一ノ谷町
状況：平成30年7月豪雨によりがけ崩れが発生したが、平成28年度に急傾斜地崩壊防止施設が整備されており、土砂等を捕捉。人家等への被害を未然に防止。

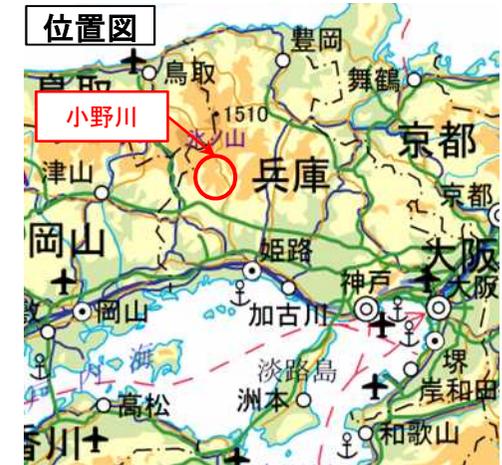
透過型の砂防堰堤が土砂及び流木を捕捉し、下流への被害を防いだ

災害発生日：平成30年7月6日
降雨状況：連続雨量 461mm (7月5日 5時～8日3時)
時間最大雨量 31mm (7月6日 23時00分～24時00分)
※上野雨量観測所(兵庫県)
発生箇所：兵庫県宍粟市波賀町小野
崩壊状況：土石流捕捉量 約 8,000m³
状況：平成30年7月豪雨により発生した土石流を、透過型砂防堰堤が捕捉し、下流の要配慮者利用施設及び国道29号等への被害を未然に防止。

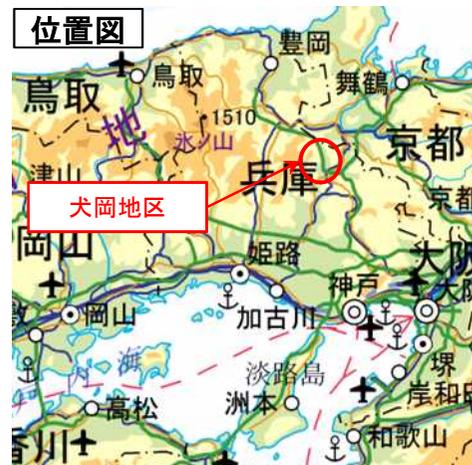
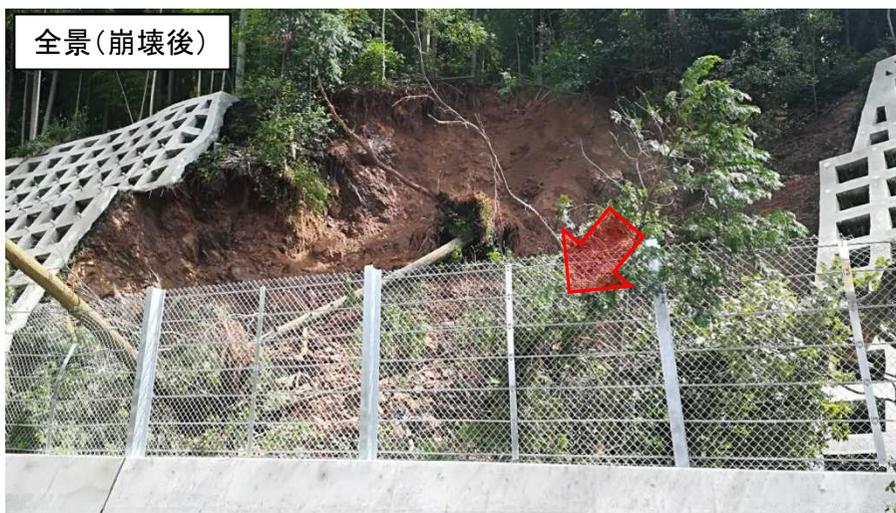
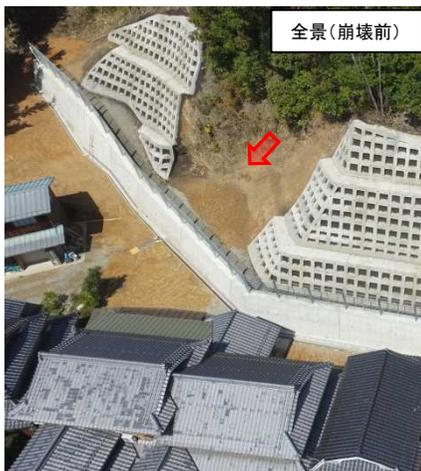
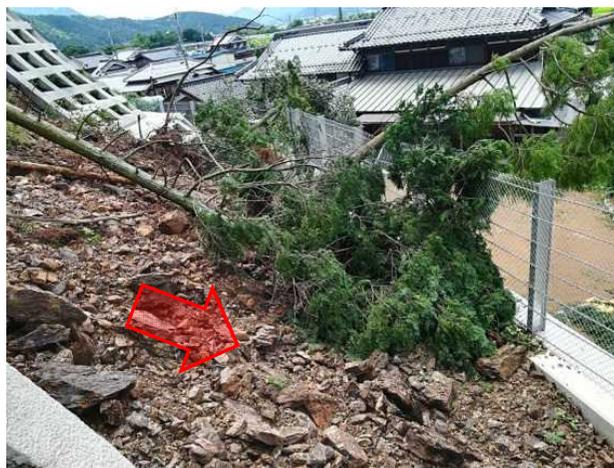
災害発生日：平成30年7月7日
 降雨状況：連続雨量 469mm (7月5日 4時～8日4時)
 時間最大雨量 69mm (7月7日 1時00分～2時00分)
 ※稲継雨量観測所 (兵庫県)
たんばし ひかみちょう いぬおか
 発生箇所：兵庫県丹波市氷上町犬岡
 状況：平成30年7月豪雨によりがけ崩れが発生したが、平成29年度に急傾斜地崩壊防止施設が整備されており、土砂等を捕捉。人家等への被害を未然に防止。
