台風21号と前線による大雨の概要

平成29年10月27日

国土交通省 近畿地方整備局
河川部

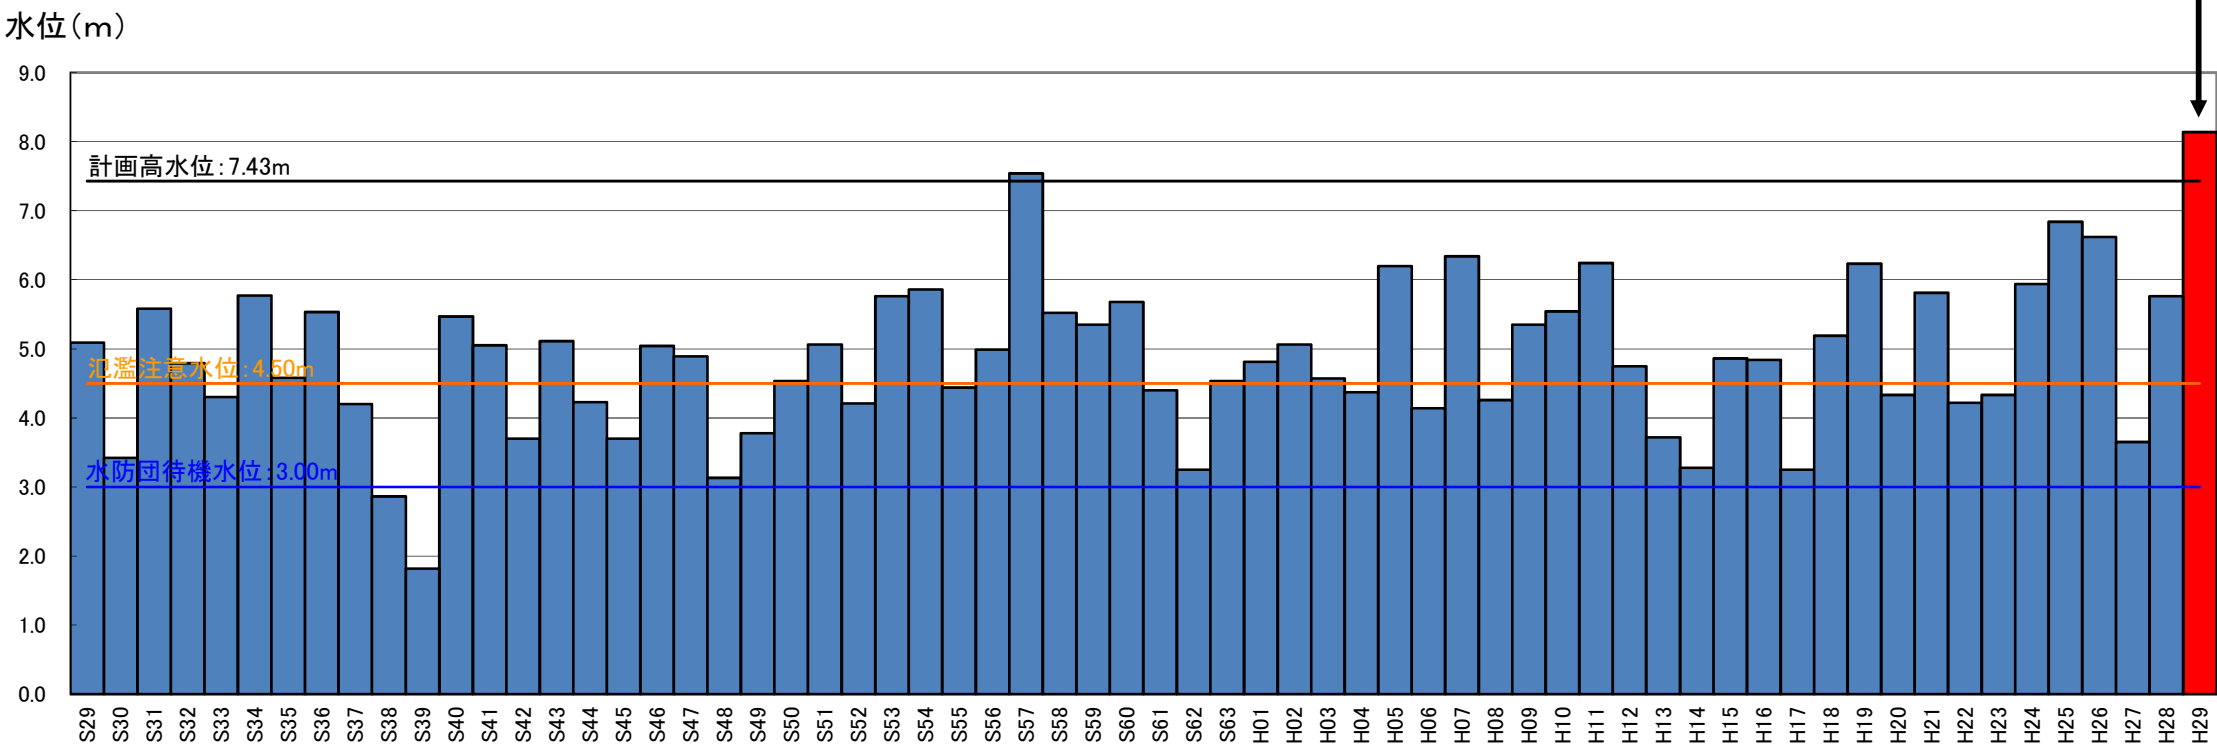
■ 既往洪水での大和川(王寺水位観測所)における水位

平成29年10月23日0:30
ピーク水位 8.14m

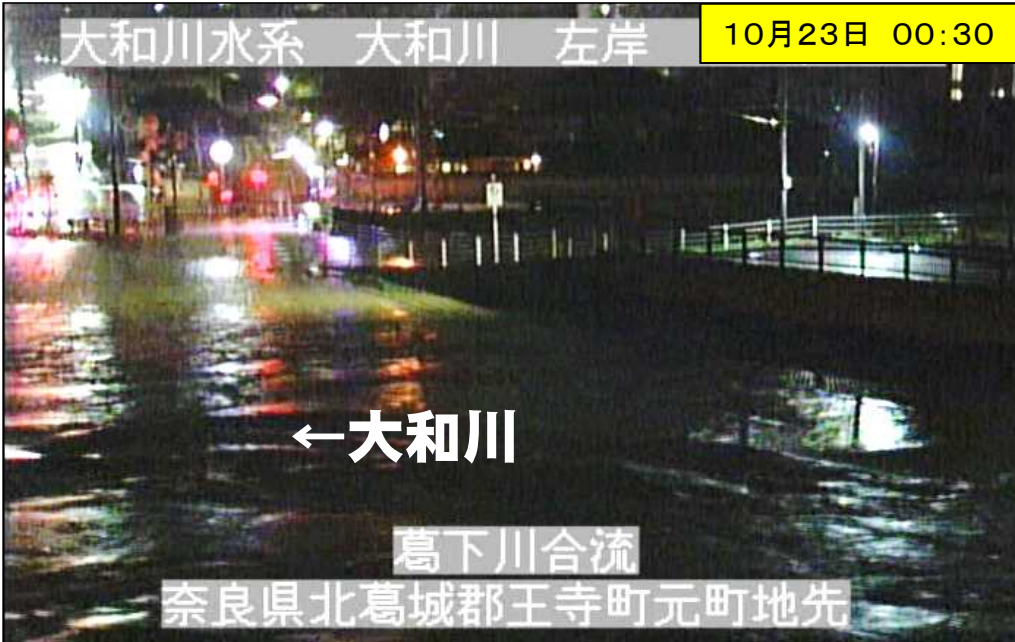
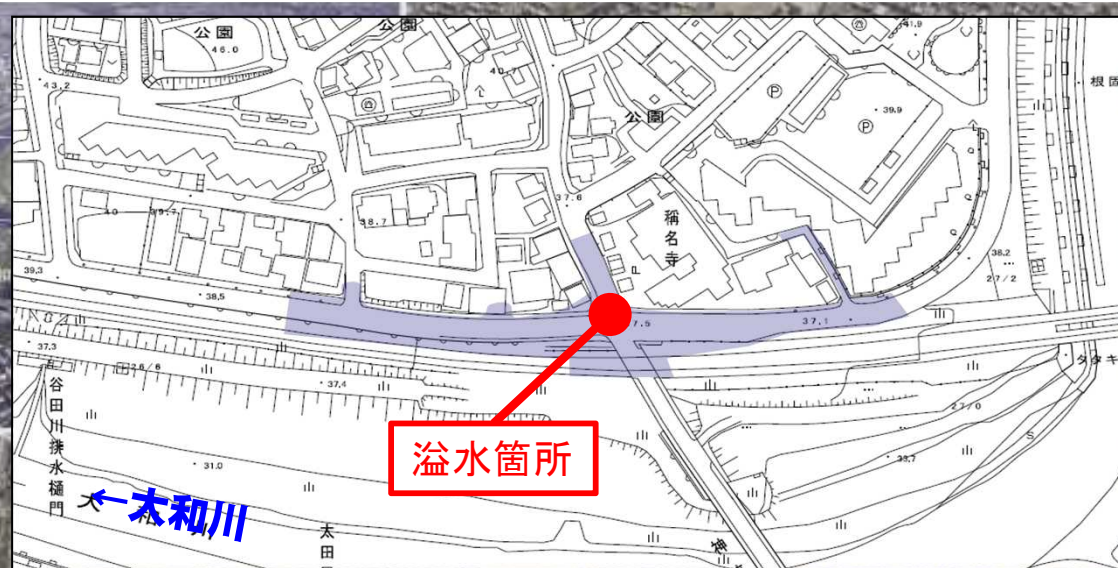
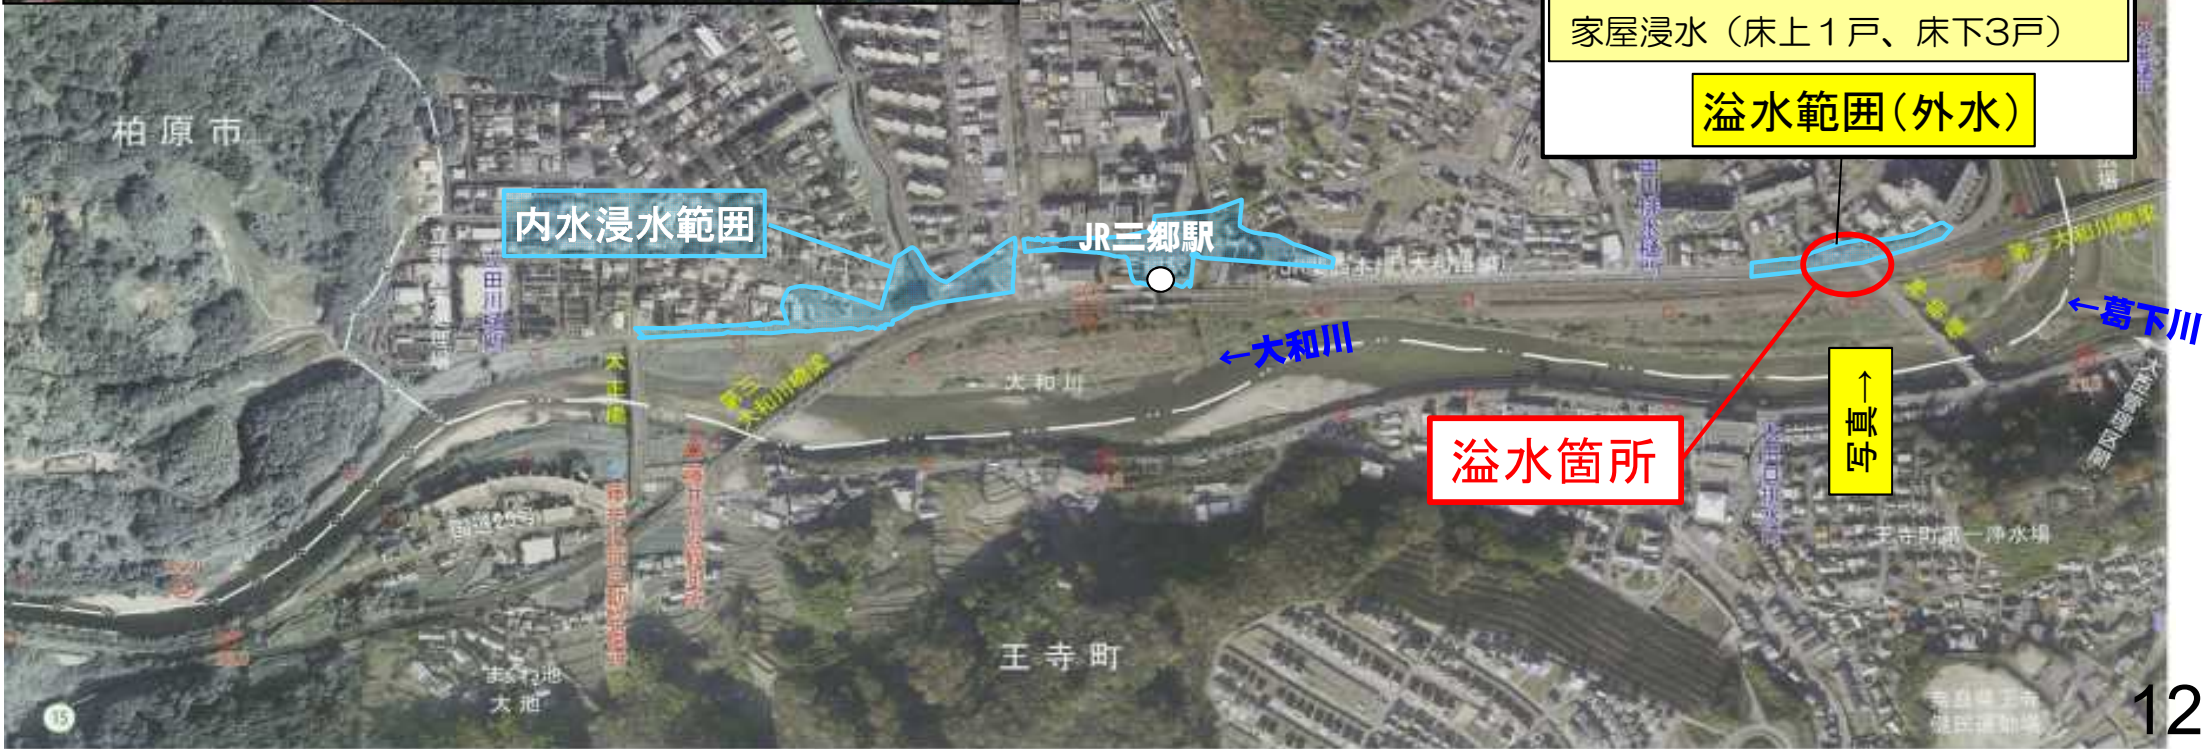
被害の概要②(大和川水系大和川 奈良県三郷町立野南地区)

内水による浸水被害が広範囲で発生した。

- 台風21号洪水により、大和川では亀の瀬上流の26.8k右岸(三郷町)において溢水が発生。
- その他区間においても計画高水位を超過したものの、堤防破堤は免れた。
- 大和川では戦後最大洪水(昭和57年)と同規模と推測。

- 奈良県域では、昭和57年洪水以降4つのダムを整備し、下流への流量低減を実施。
- 併せて、奈良県及び流域市町村において、ため池活用や雨水貯留施設の整備といった総合治水事業を推進しており、流量低減に寄与。
- 堤防の強化事業を進めてきたことで、今回出水で**計画高水位を超過するものの、破堤せず、ギリギリのところ**で洪水を流下することができた。
- 引き続き、奈良県域のさらなる治水安全度向上にむけ、**戦後最大規模の洪水を計画高水位以下で安全に流下させる**大和川遊水地の整備や河道掘削を推進する。

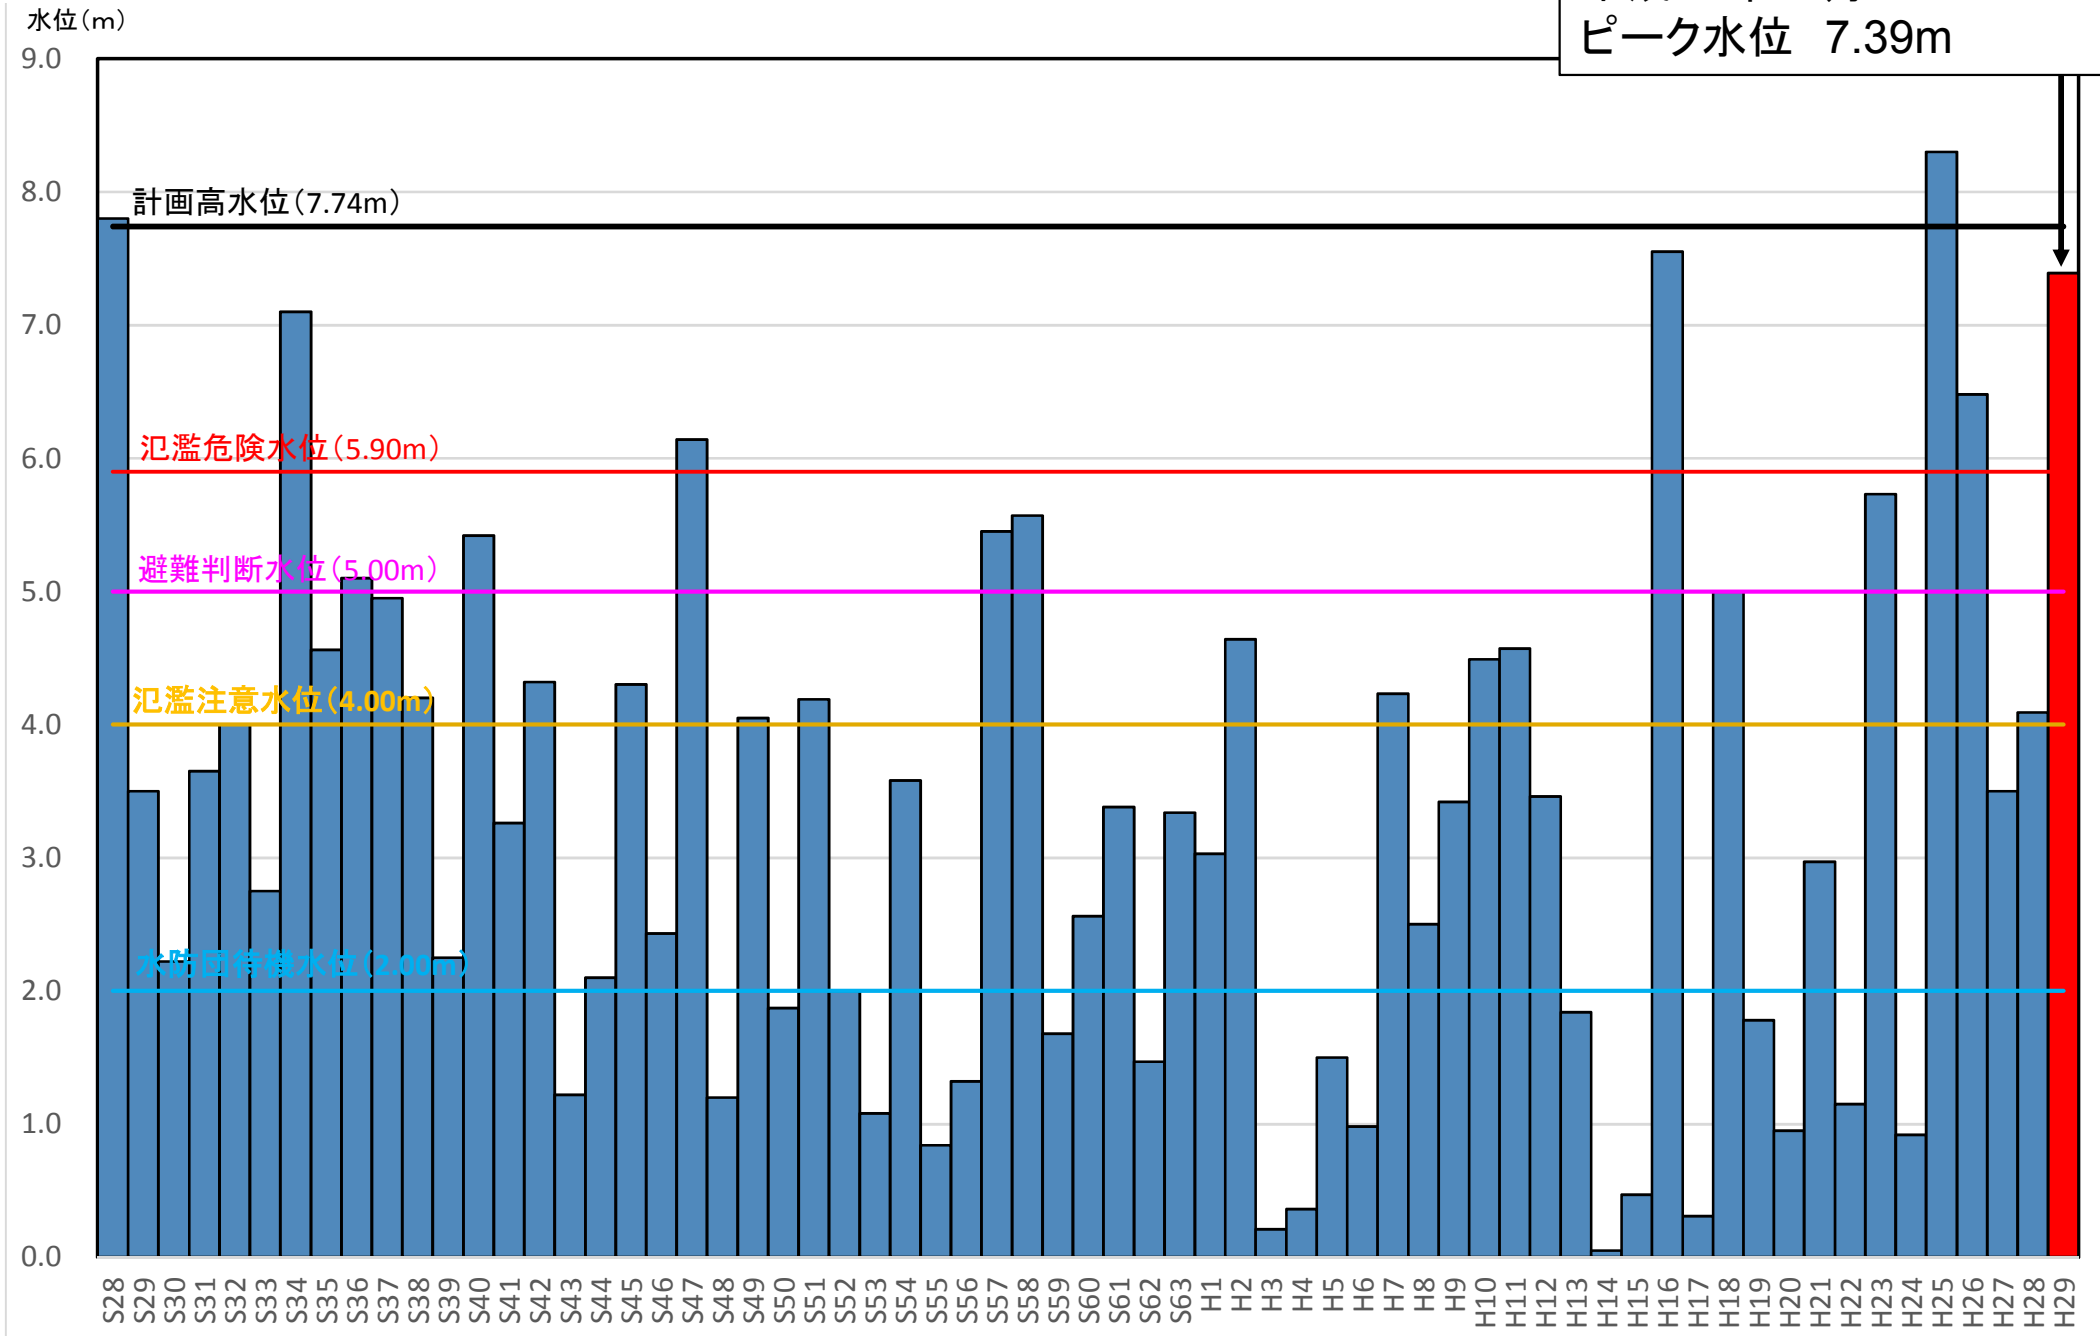
■ 既往洪水での由良川(福知山水位観測所)における水位

平成29年10月23日4:30
ピーク水位 7.39m

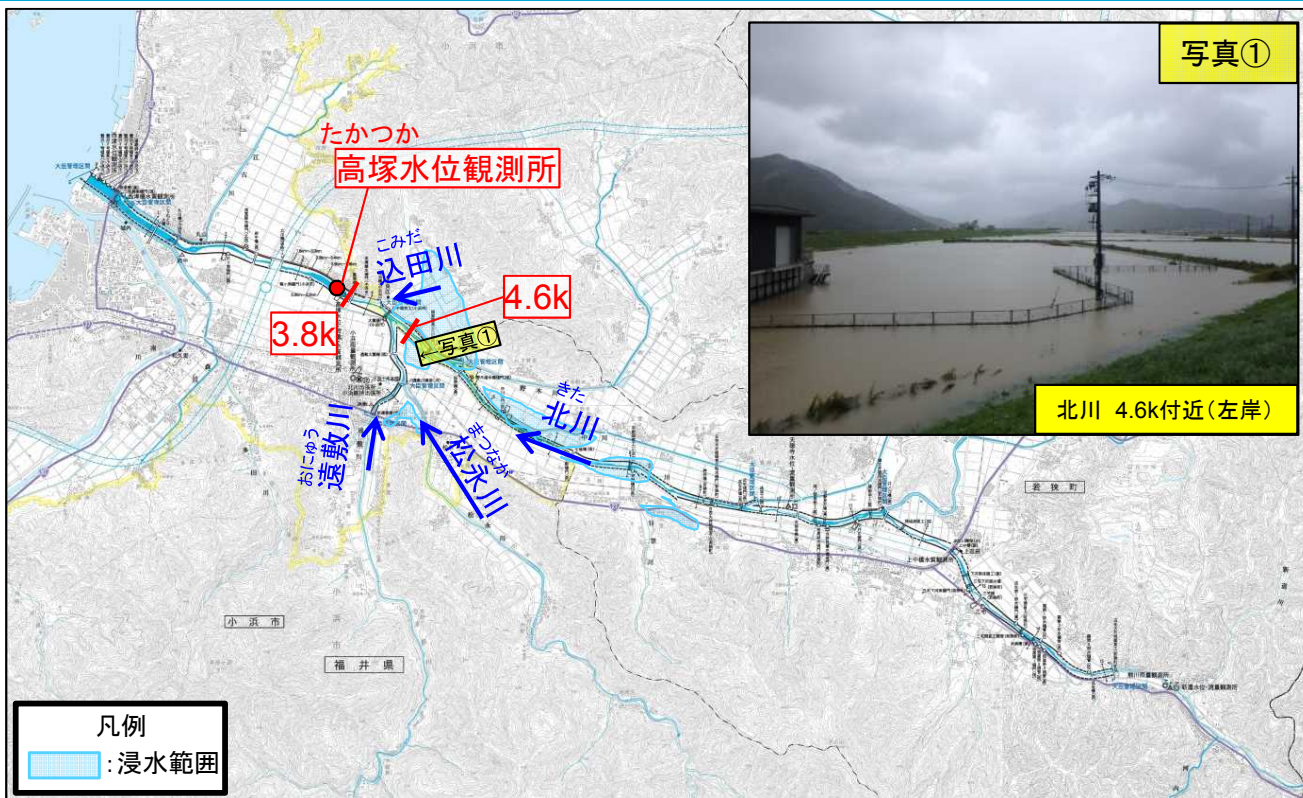
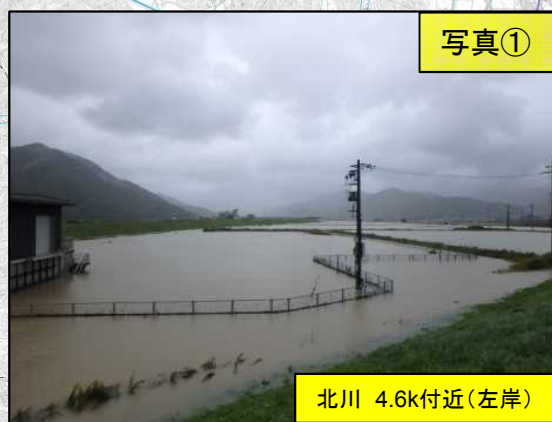
写真①

※浸水については、河川整備計画に位置付けられている「霞堤」からの越水によるものであり、これによる家屋被害はない

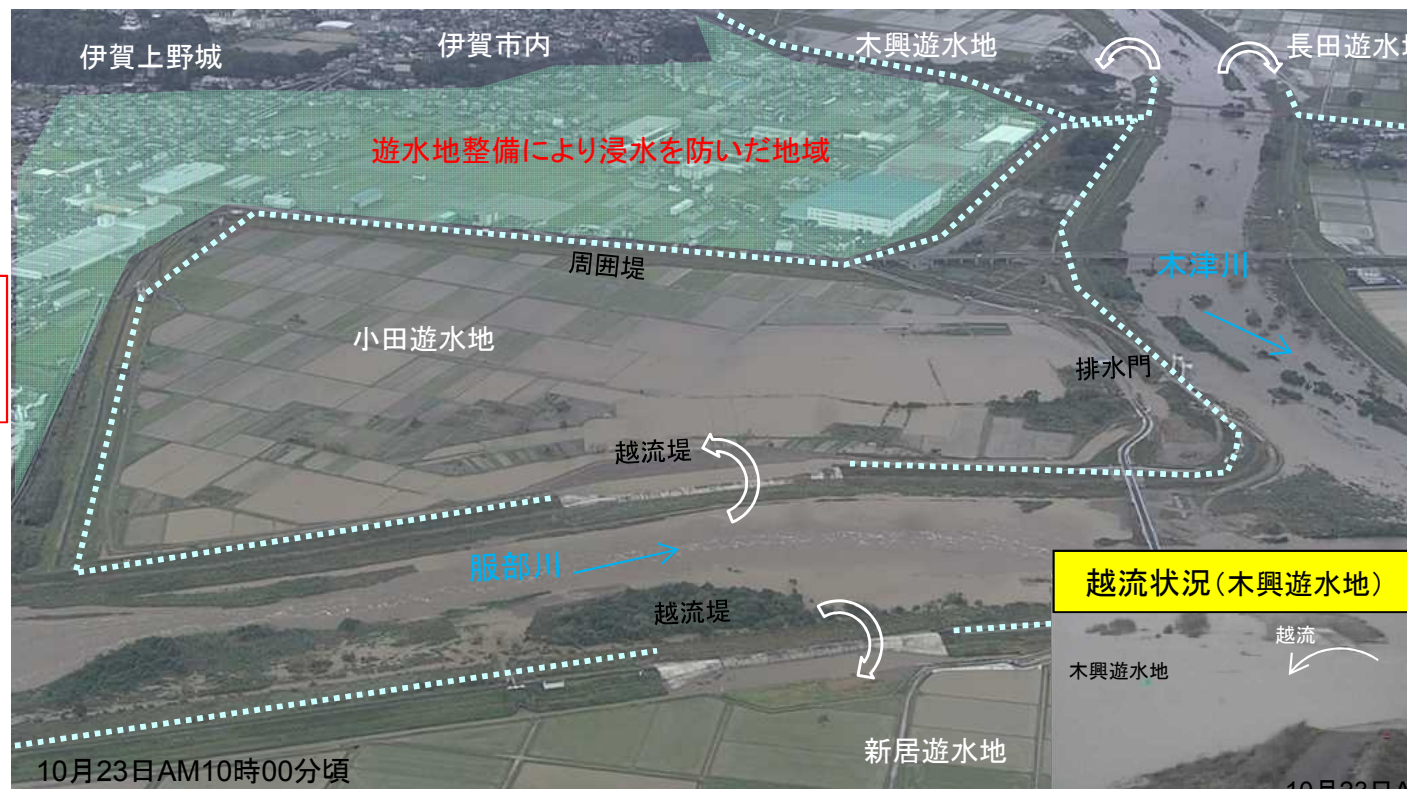
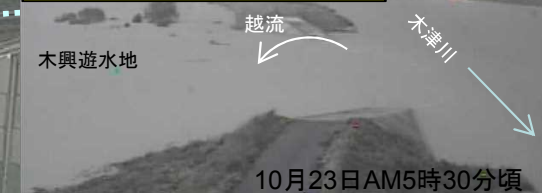
越流状況(全体)

- 昭和28年台風13号洪水で甚大な被害を受けた上野地区において、平成27年より上野遊水地の運用を開始。
- 台風21号において、木津川及び服部川で、4つの遊水地に越流し、約600万立方メートルを貯留。
- 遊水地の整備により上野地区において約160haの浸水面積、約760戸の浸水戸数の被害を解消できたと推定。

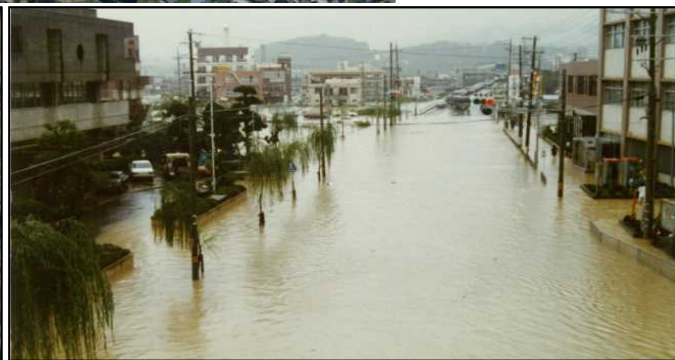
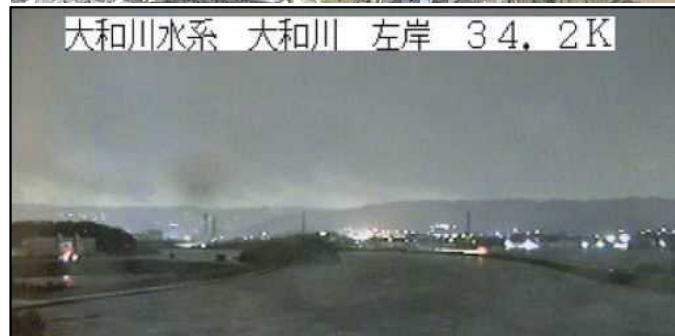
◀ 保田地区でも堤防高まであと50cm程度のところまで水位が上昇

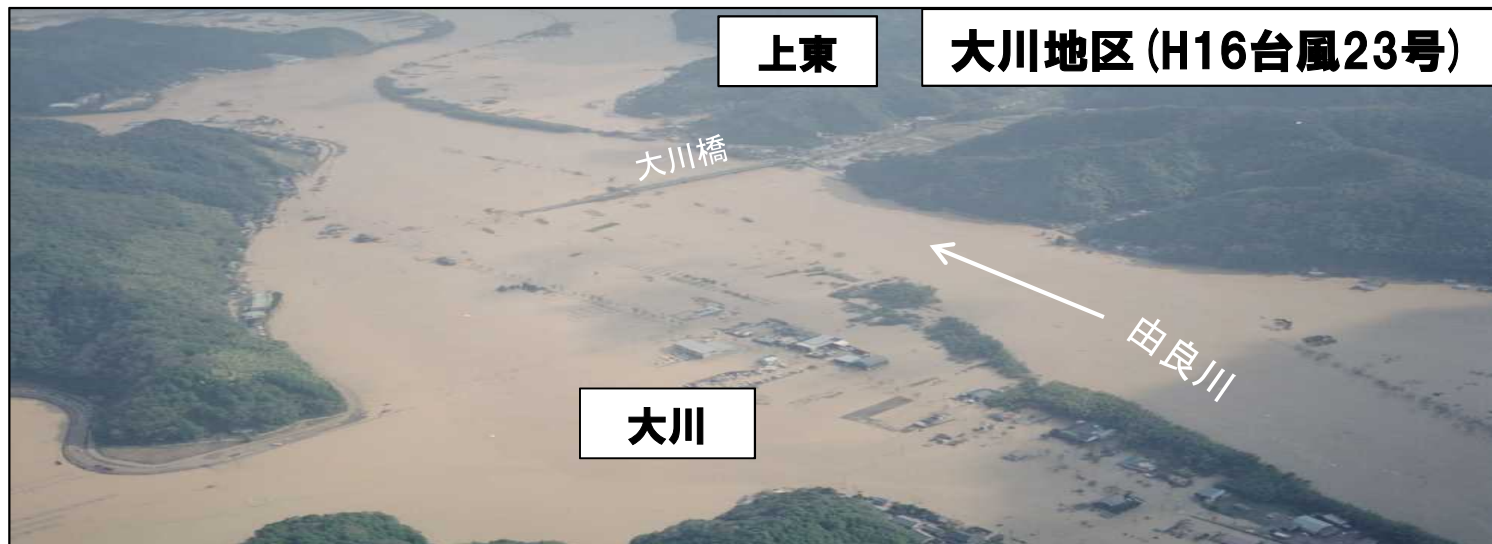
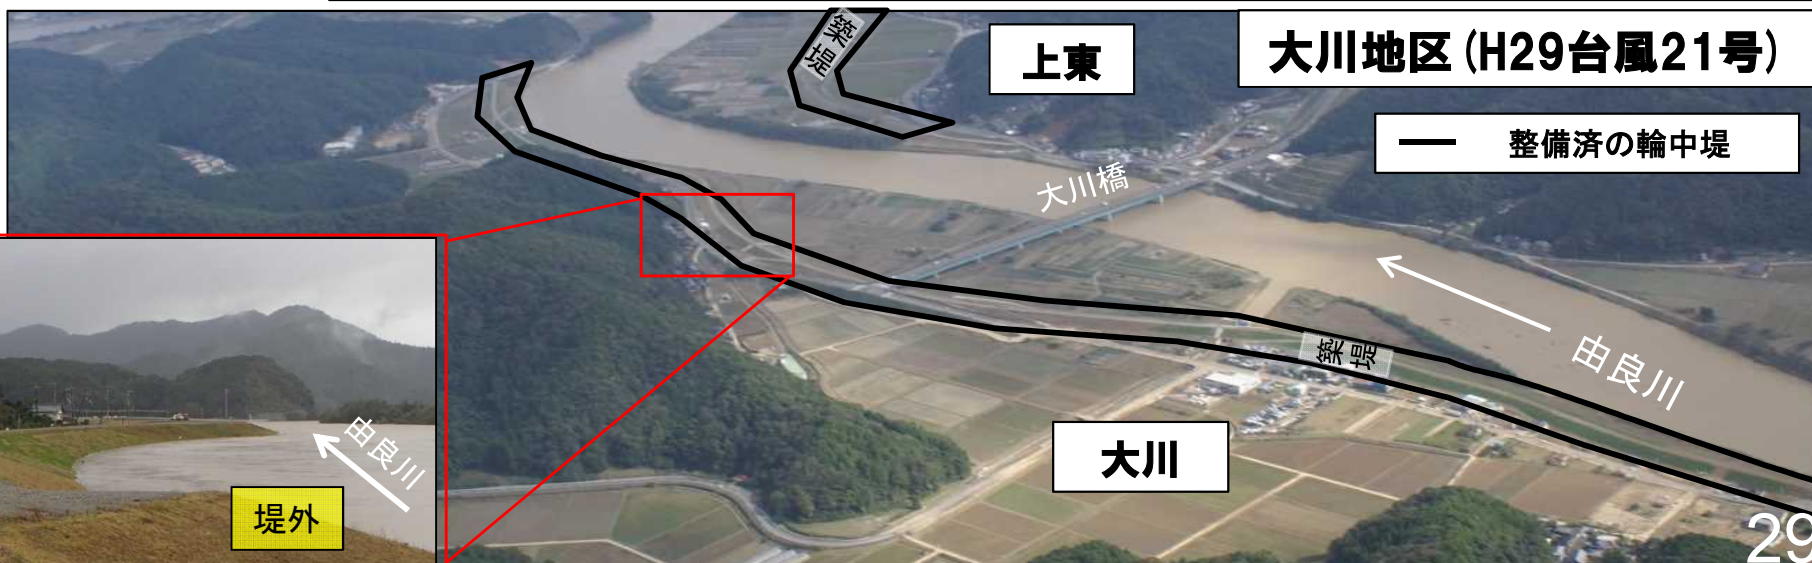
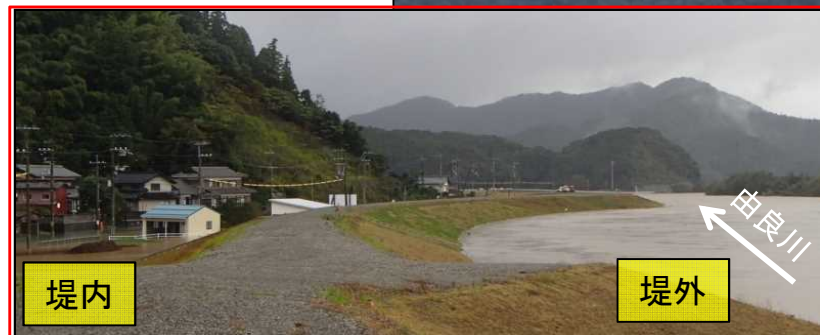
- 由良川水系では、平成16年台風23号を契機に「由良川下流部緊急水防災対策」を実施。
- 平成29年台風21号洪水は、福知山地点で平成16年台風23号に匹敵する水位を記録したが、下流部で実施した輪中堤が完成していたため、平成16年には81戸あった由良川からの床上浸水が解消。

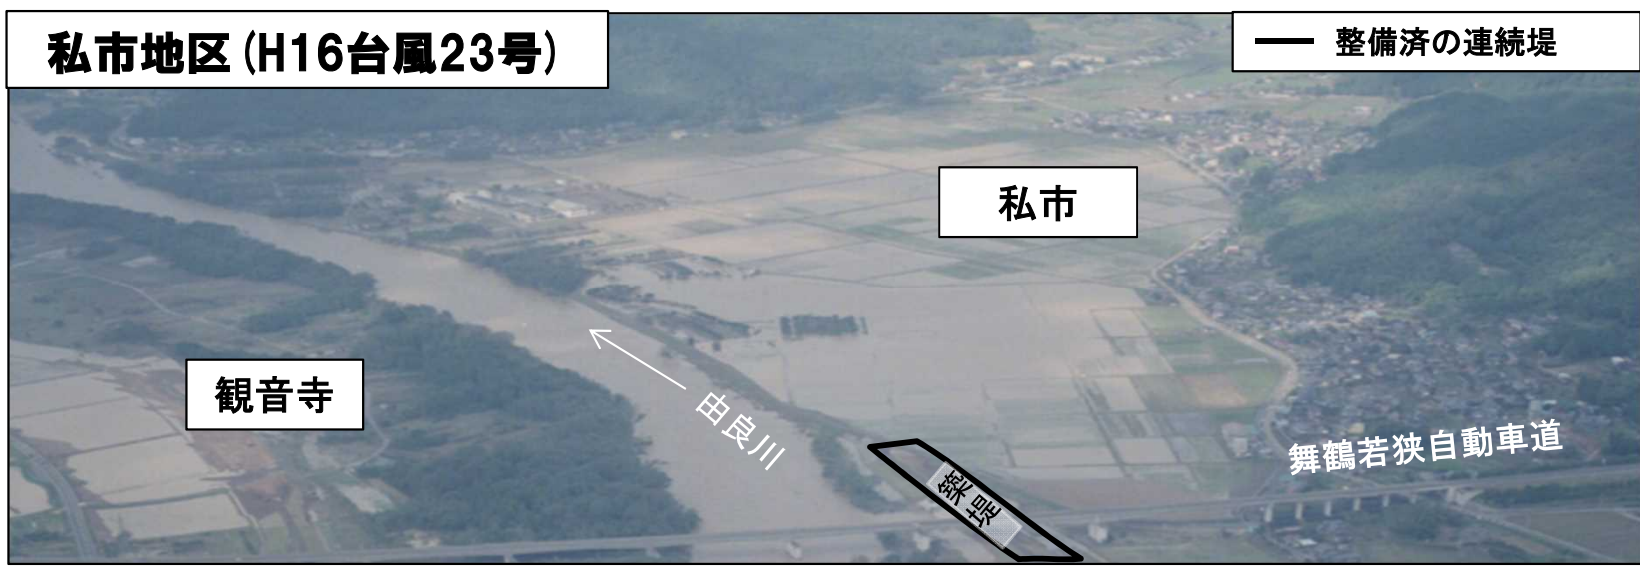
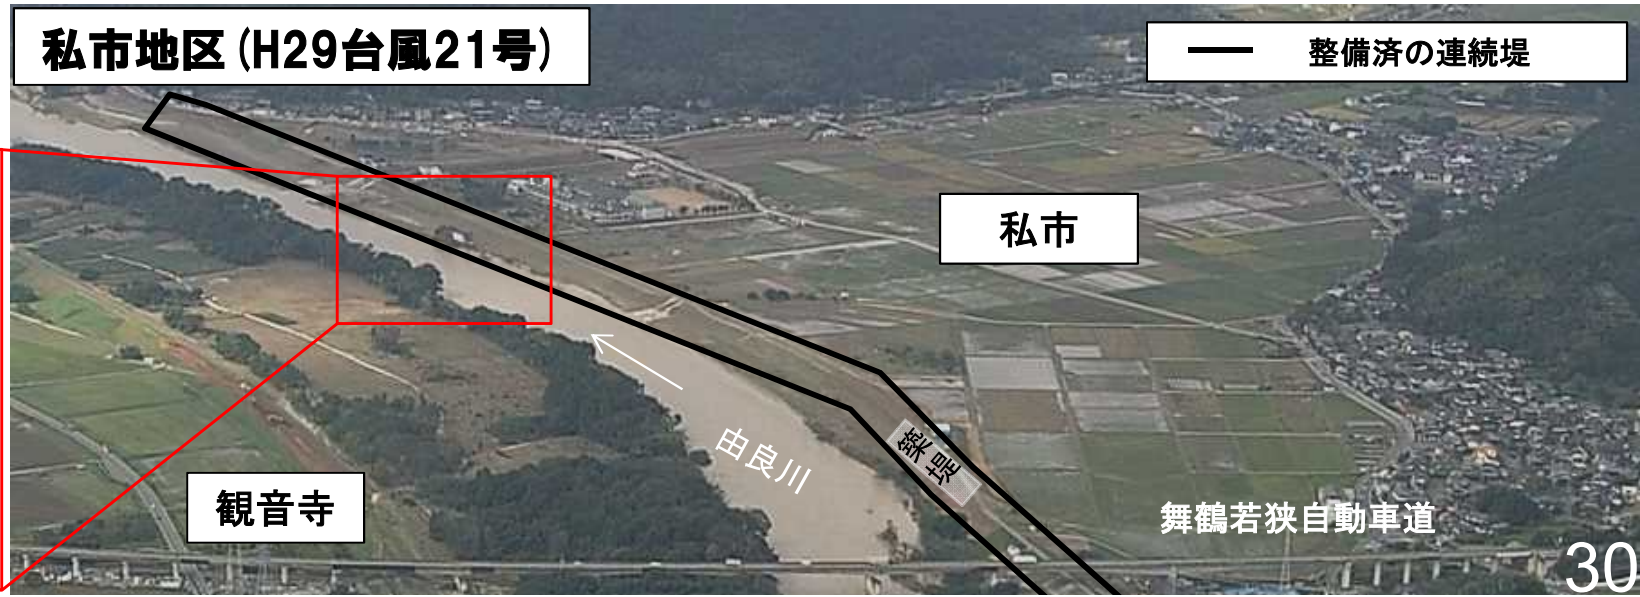
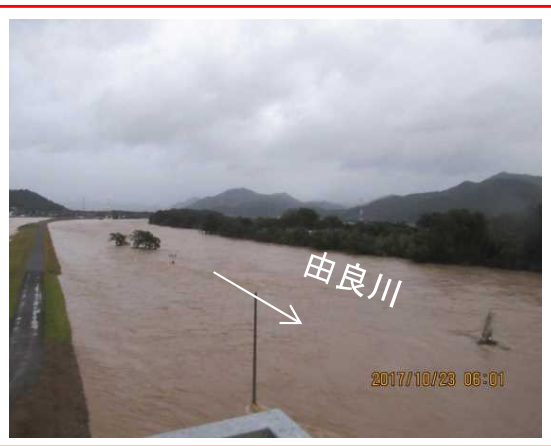
○由良川水系では、平成25年台風18号を契機に「緊急的な治水対策」を実施。
 ○平成29年台風21号洪水は、福知山地点で平成16年台風23号に匹敵する水位を記録したが、中流部で実施していた私市地区の築堤が完成していたため、平成16年には41戸あった由良川からの床上浸水が解消。

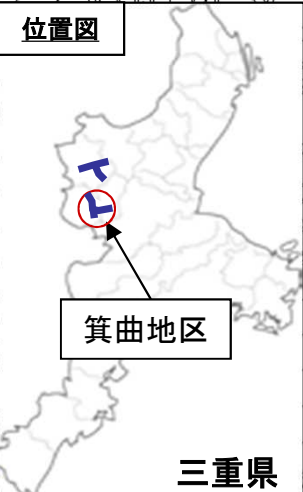
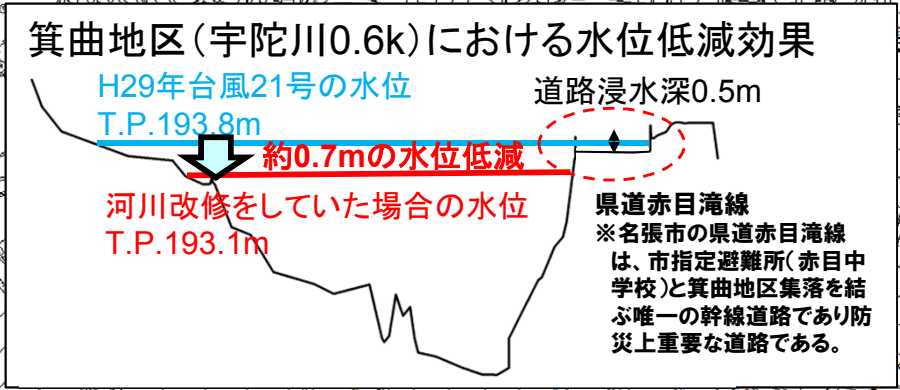
○平成29年台風21号洪水により、^{みのわ}箕曲地区（宇陀川0.6k右岸）で溢水が発生。
 ○黒田地区の引堤や河道掘削を実施することにより、箕曲地区で水位を約0.7m低減可能となり、名張川の改修事業後、溢水被害は解消。

整備計画の名張川改修を実施することにより、今回の出水の箕曲地区の溢水被害は解消される。 31

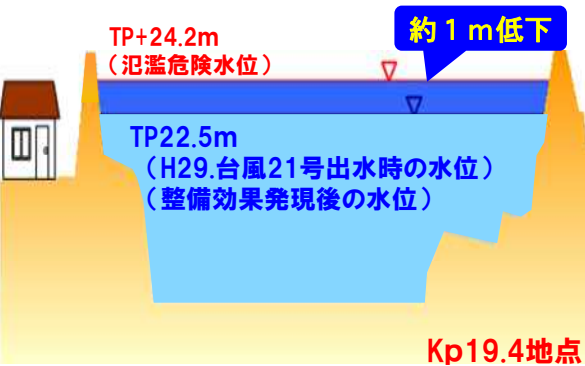
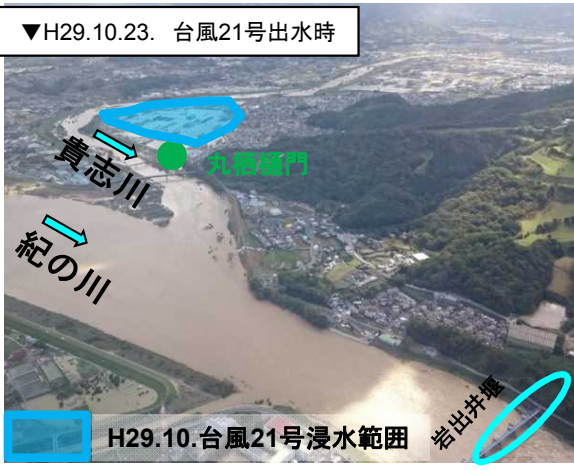
- 紀の川支川貴志川の下流部は、過去から内水被害が頻発。
- 現在、河道掘削70万m³および井堰に拡幅水路設置工事(平成32年度完成予定)を実施しており、これらの整備により井堰上流側の水位を約1m低下。
- 平成29年台風21号出水において、上記の整備効果が発現すれば、支川貴志川の樋門操作時間を約6時間短縮することで、浸水面積が約10ha減少すると想定。
