# 台風21号と前線による大雨の概要

[平成29年10月20日～23日]

## 《第2報》

国土交通省 近畿地方整備局

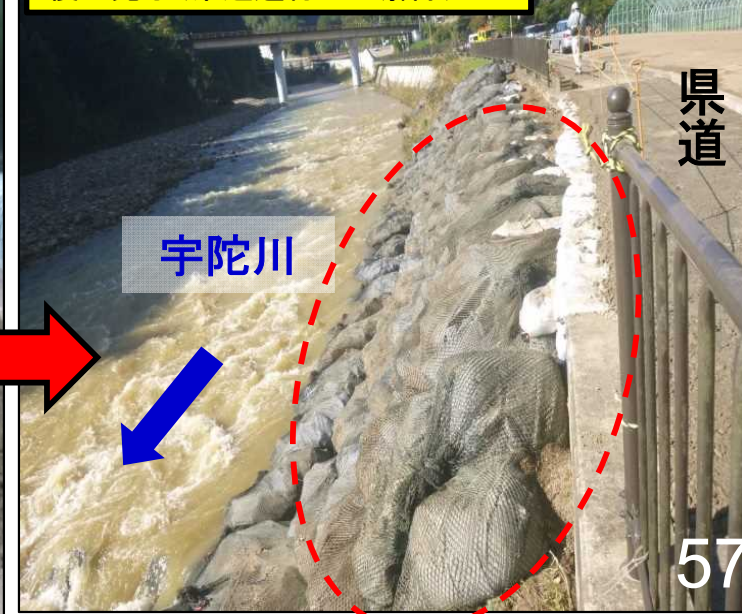
10/27 10:00頃 復旧完了(県道通行止め解除)
