# 台風21号と前線による大雨の概要

## 《第3報》

平成29年11月1日

国土交通省 近畿地方整備局

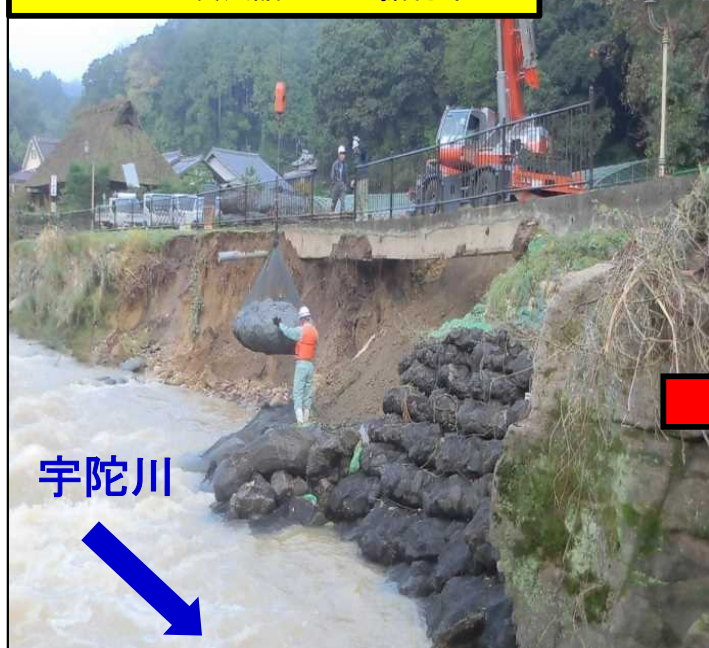
10/26 9:00頃袋詰め玉石据付中

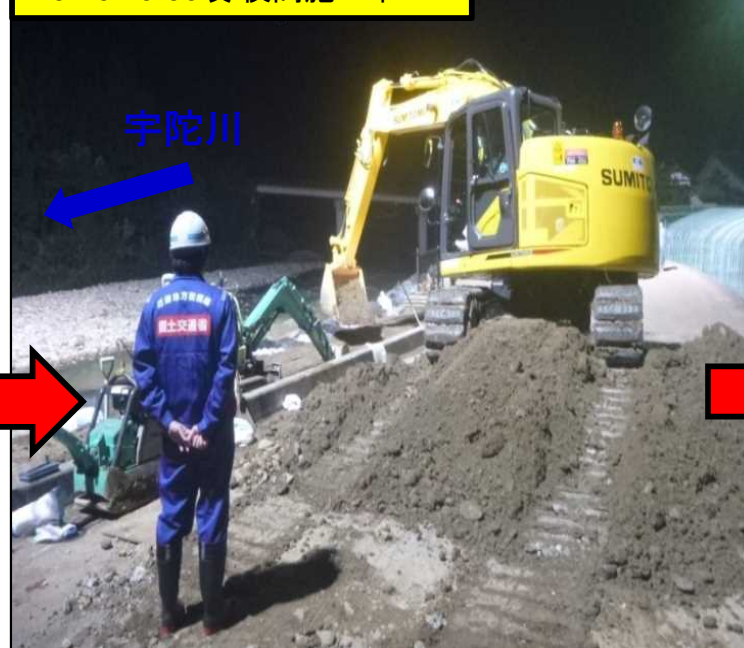
10/26 19:00頃 夜間施工中

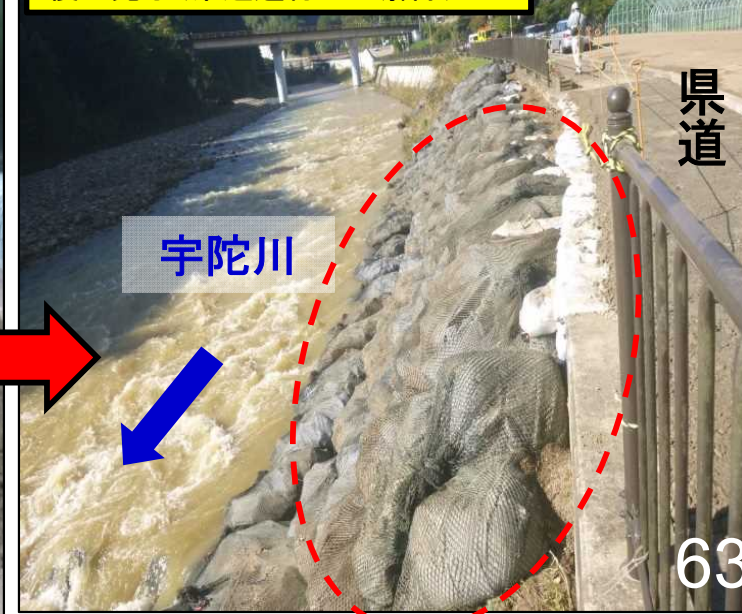
10/27 10:00頃 復旧完了(県道通行止め解除)

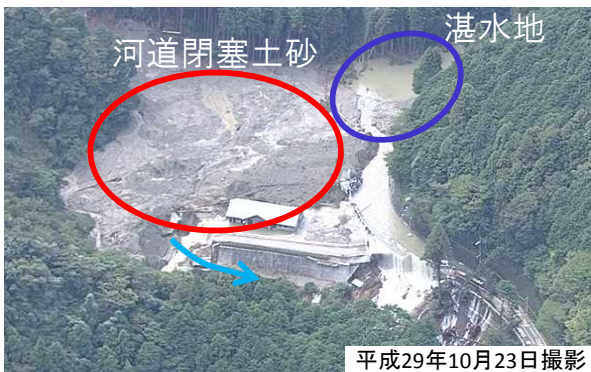
＜大阪府 岸和田市 大沢町牛滝川＞  
土砂災害専門家による現地調査
