# 台風21号と前線による大雨の概要

[平成29年10月20日～23日]

## 《第5報》

国土交通省 近畿地方整備局

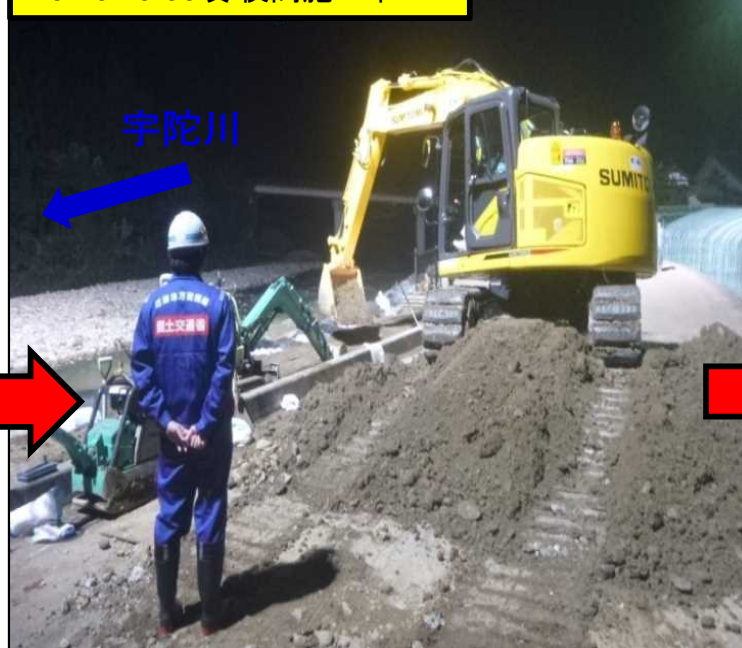
10/26 19:00頃 夜間施工中

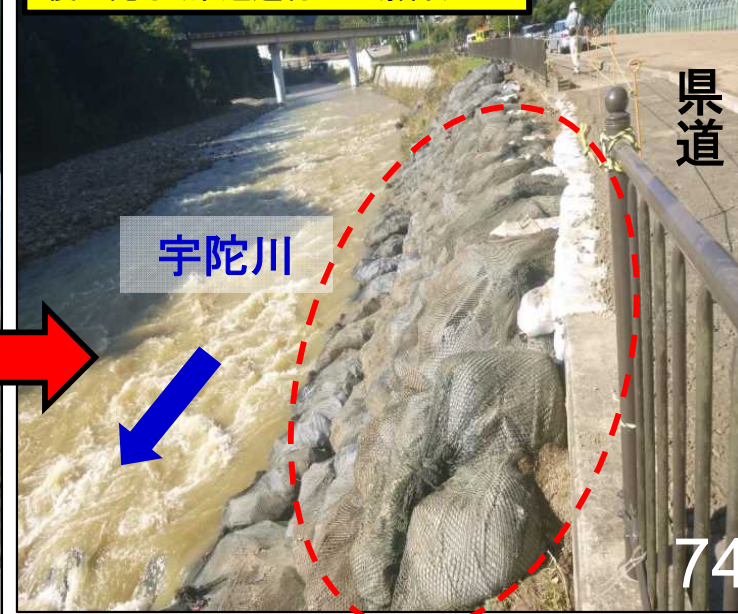
10/27 10:00頃 復旧完了(県道通行止め解除)
