国土交通省近畿地方整備局

件名	近畿管内における 台風21号と前線による大雨の概要
----	------------------------------

# 台風21号と前線による大雨の概要

平成29年10月27日

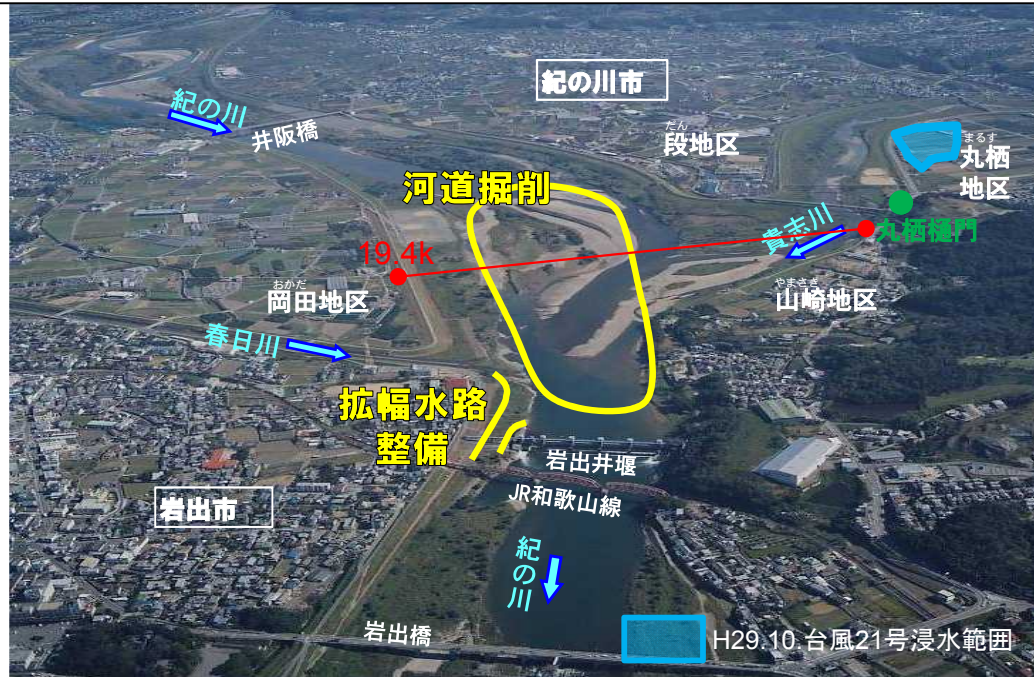
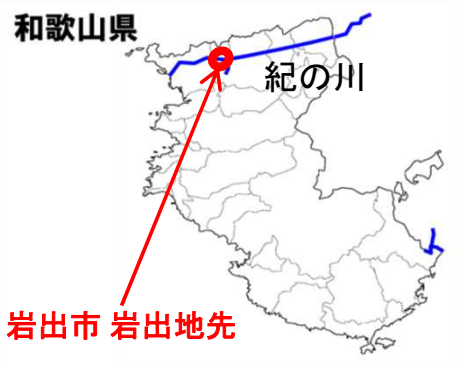
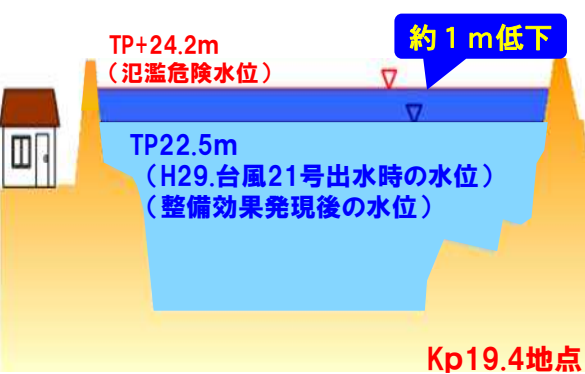
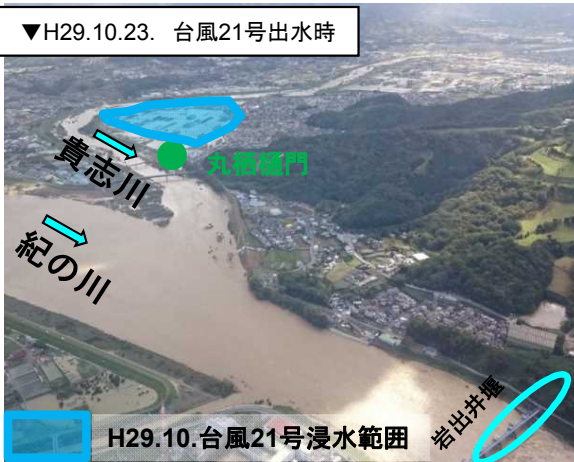
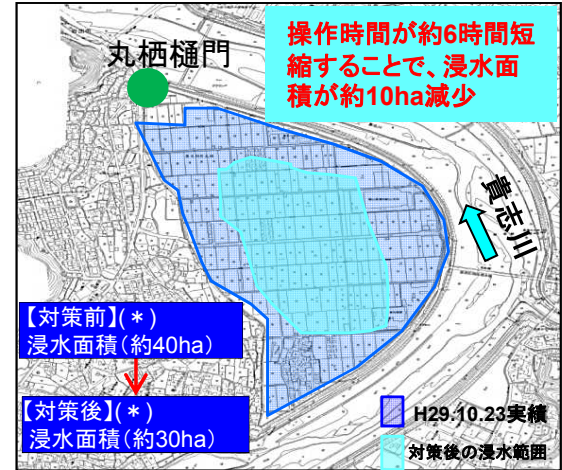
- 紀の川支川貴志川の下流部は、過去から内水被害が頻発。
- 現在、河道掘削70万m<sup>3</sup>および井堰に拡幅水路設置工事(平成32年度完成予定)を実施しており、これらの整備により井堰上流側の水位を約1m低下。
- 平成29年台風21号出水において、上記の整備効果が発現すれば、支川貴志川の樋門操作時間を約6時間短縮することで、浸水面積が約10ha減少すると想定。

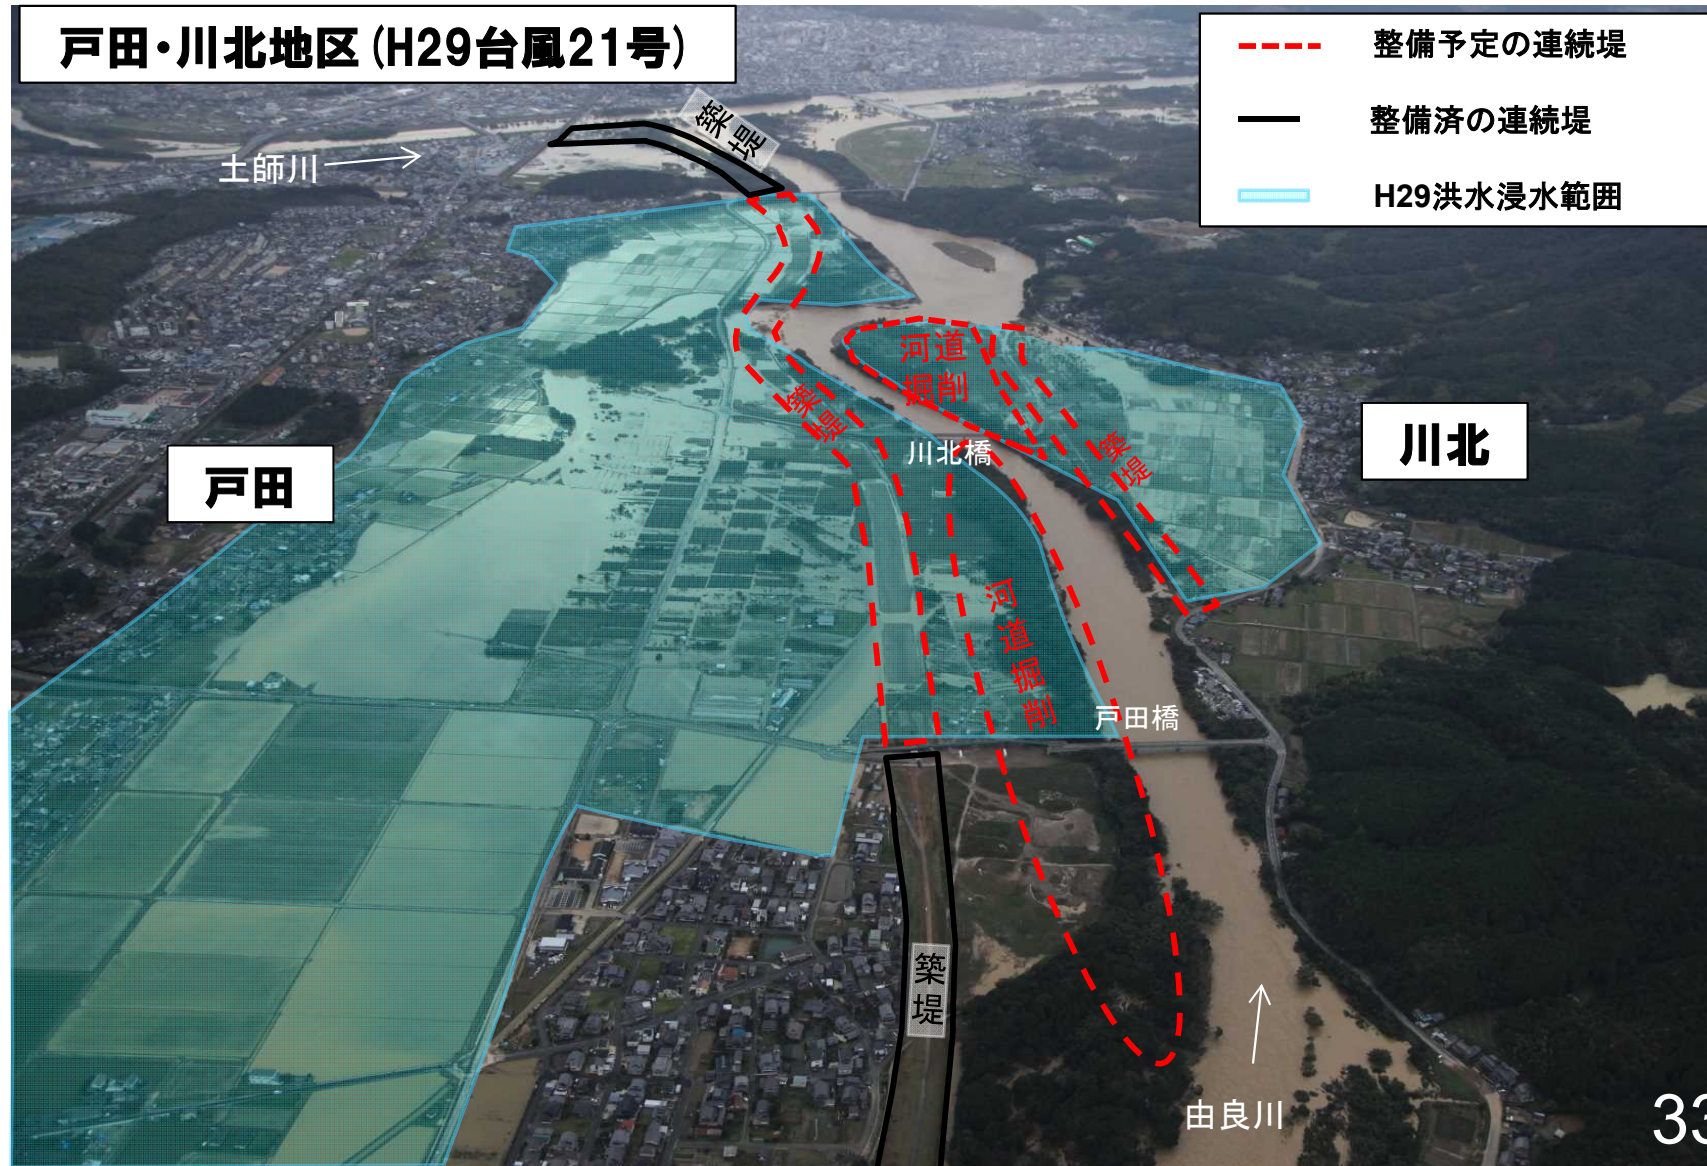
## 戸田・川北地区 (H29台風21号)

- 由良川水系では、平成25年台風18号を契機に「緊急的な治水対策」を実施。
- 平成29年台風21号洪水時には福知山地点で平成16年台風23号に匹敵する水位を記録し、中流部で事業実施中の戸田・川北地区では床上浸水約30戸、床下浸水約20戸の浸水被害が発生。
- 中流部の事業が完了すれば、外水による浸水被害は解消。

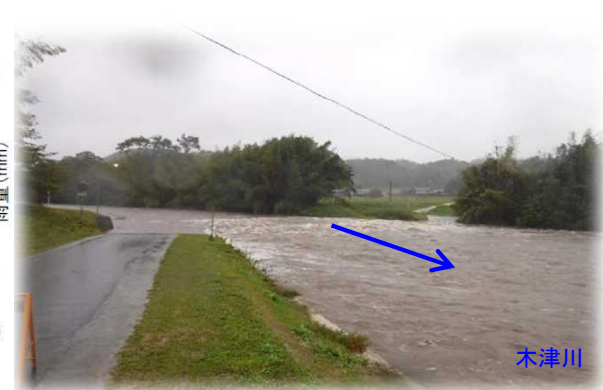
比土水位観測所地点上流(平成29年10月22日15時40分時点)

\*当日は、河川管理者(三重県)が地盤の低い箇所に大型土のうを設置していたため、浸水被害は発生していない。
