# 技術力向上を目的とした地方自治体と 道路管理者自らによる橋梁点検について

山本 洋<sup>1</sup>

<sup>1</sup>近畿地方整備局 滋賀国道事務所 管理第二課 (〒520-0803滋賀県大津市竜が丘4番5号)

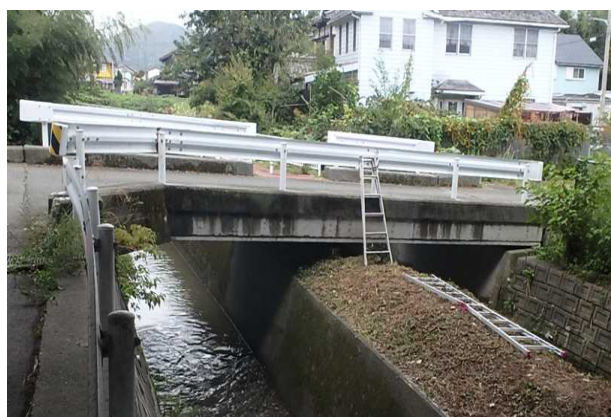
写真-03 今津川副道橋上り

橋面にある防護柵に腐食や変形・欠損、桁下は、漏水・滞水、浮き、剥離・鉄筋露出などの損傷が見られたがほとんど前回点検(平成25年度)より進展が見られず、完成から37年経過しているが、道路橋の機能に支障は生じていない状態だと考えられる。しかし橋梁と接続している遊歩道がありそこには95mm程度の段差があった。前回点検の40mmから拡大していた。遊歩道側が下がっているため、橋の損傷でなく、遊歩道の沈下が要因ではないかと推定する。今後の状況変化によっては遊歩道の詳細調査が必要であると考えられる。(写真-05)

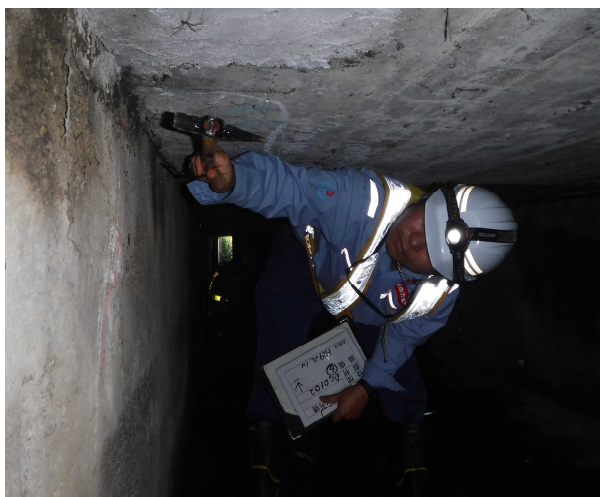
広瀬1号橋(単純RC中実床版橋)(表-3)は、桁下高が13mと低く屈んだ状態で点検を実施した。(写真-06)

写真-06 広瀬1号橋 点検状況写真
