# 円山川八条樋門の緊急対策について

松田 雄也<sup>1</sup>・久内 忠<sup>2</sup>

本稿では、八条排水機場（樋門）で生じた漏水の原因究明・応急対策・対策工・今後のモニタリングに関する調査・研究について報告する。八条排水機場は円山川左岸14.9k付近に位置し、豊岡市街地の内水排除を目的に造られた施設である。排水機場は八条樋門によって円山川と接続しており、揚排水を行っている。

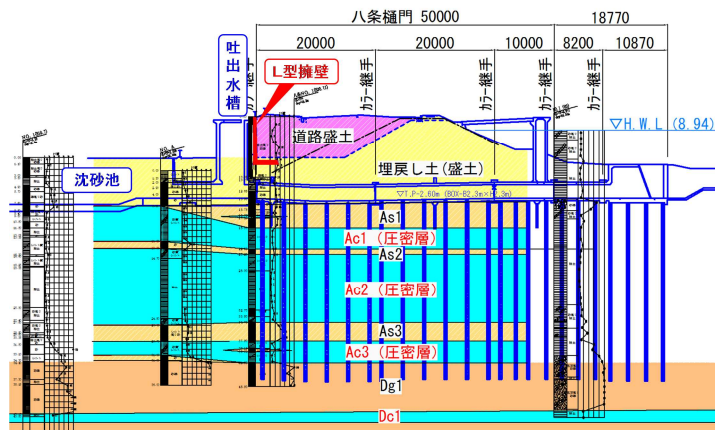
図-2 各施設配置と漏水箇所

2018年（平成30年）7月の梅雨前線降雨時に排水機場を稼動した際、L型擁壁端部の堤脚から大量の漏水が生じ、排水機場の運転が困難な状況となった。

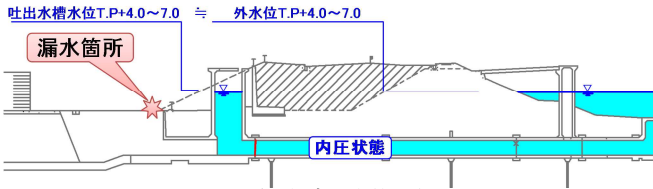
図-4 漏水時の状況

堤脚からの漏水は、2018年（平成30年）7月6日23時に発見され、7月7日19時20分に終息している。この時間帯は、排水機場が稼動しており、かつ、外水位が堤内地盤より高い状態であり、樋門函渠が内圧状態となっていた。

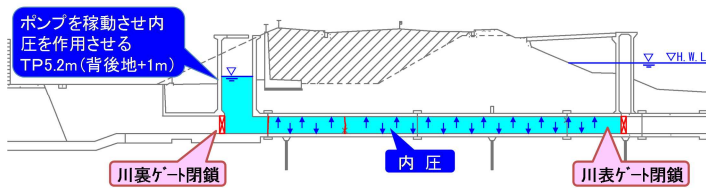
図-13 漏水調査時の函渠状態

今回の漏水が、函渠のクラック・継手開き部から内圧状態の流水が逆流し、L型擁壁下部の空洞を伝い漏水したと予想されたため、実際に排水機場を稼働させて樋門函内に内圧を作用させ、漏水調査を行った。

- 吐出水槽の水位が堤内地盤より高くなった時点で川裏側の漏水箇所でも漏水が生じた。
- 漏水は吐出水槽水位 > 堤内地盤高の時間継続した。
- 吐出水槽水位 < 堤内地盤高となった時点で、漏水は逆流に転じた。
- 川表からの漏水は確認されなかった。

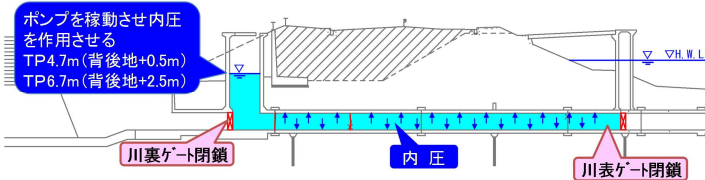
図-18 漏水調査時（応急対策後）の函渠状態

応急対策後、排水機場を稼働させて樋門函内に内圧を作用させ、漏水が生じないことを確認した。  
漏水調査の結果

- ・ T.P+4.7m (背後地+0.5m) を10分継続  
→漏水箇所において異常なし。
- ・ T.P+6.7m (背後地+2.5m) を10分継続  
→漏水箇所において異常なし。

を稼働させる必要があったため、出水期間中の応急対策として、樋門函内の水密を確保する対策を実施した。応急対策は、水密確保を最優先として、可とう継手に類するゴム板をフラットバーとボルトで固定する構造とした。

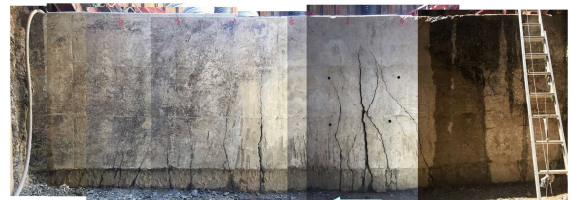
貫通クラックを含め、多数のクラックが生じている。函渠の沈下に伴い、クラックは下側に生じている。最低限このクラック箇所は撤去・新設する。
