# 国道2号浜手バイパス高架橋における箱桁部 亀裂の対策方法と実施について

国道2号浜手バイパス高架橋は、供用から30年以上が経過しており、今回の橋梁定期点検にて鋼橋箱桁部に多数の塗膜われが確認された。特に多く確認された径間に対し、塗膜を剥がし、磁粉探傷試験(MT試験)を行った結果、約180箇所の亀裂が確認され、その亀裂に対し対策の必要性の有無及び方法の検討を行うこととなった。

対策方法を検討するにあたり、可能な限り現道を規制しないことを念頭に置いた。その結果、TRSを用いた当て板補修を採用することとなった。その一連の経緯について、報告する。

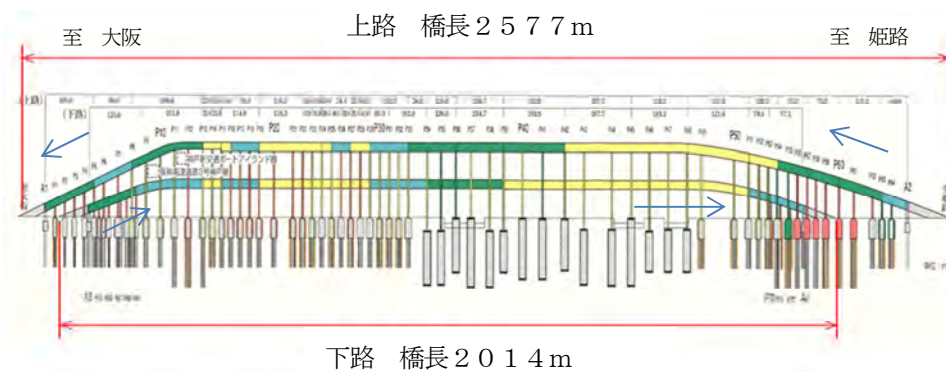
図-2 (浜手バイパス高架橋 側面図)

今回、亀裂が確認された国道2号浜手バイパス高架橋は、神戸市中央区の三宮から元町の渋滞緩和およびポートアイランドとの連絡を目的として、1986年に建設された自動車専用道路(図-1)で、上路の橋長約2577m、下路の橋長約2014m(図-2)の、全区間ダブルデッキの高架構造(図-3)となっている。
