# 神戸港六甲アイランド地区における 供用中のコンテナターミナル耐震改良工事について

仲井 秀樹

<sup>1</sup>近畿地方整備局 神戸港湾事務所 第二工務課 (〒651-0082兵庫県神戸市中央区小野浜町7-30)

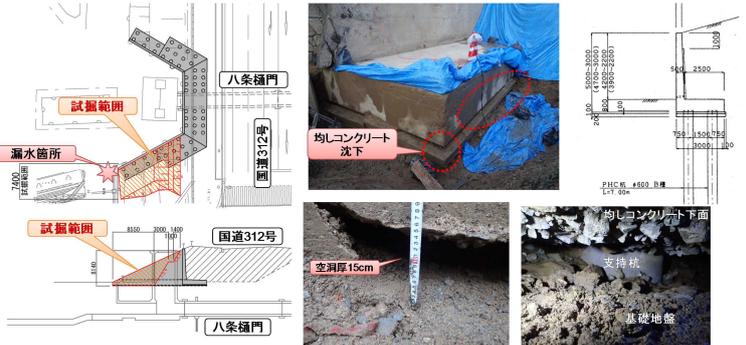
図-9 L型擁壁試掘調査結果

L型擁壁は杭基礎となっており、擁壁下部に空洞が生じていることが懸念されたため、部分的に試掘を行い空洞の有無を調査した。その結果、擁壁下面に最大15cm程度の空洞が生じていることが確認できた。なお、埋戻しの際はセメントミルクを充填して空洞を閉鎖した。

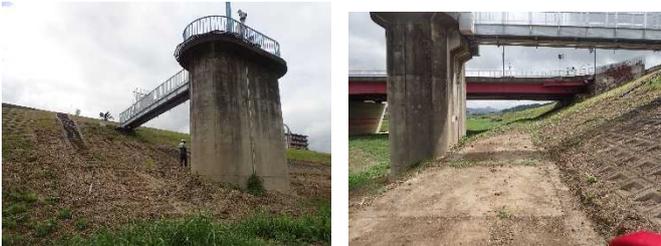
図-12 川表面面の様子

今回の漏水により国道312号下部に空洞が生じていないか空洞探査車により調査した。この結果、空洞は生じていなかった。また、川表面面・護岸についても大きな変状は生じていなかった。

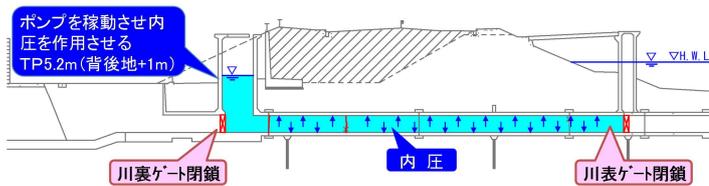
図-13 漏水調査時の函渠状態

今回の漏水が、函渠のクラック・継手開き部から内圧状態の流水が逆流し、L型擁壁下部の空洞を伝い漏水したと予想されたため、実際に排水機場を稼働させて樋門函内に内圧を作用させ、漏水調査を行った。

- 吐出水槽の水位が堤内地盤より高くなった時点で川裏側の漏水箇所でも漏水が生じた。
- 漏水は吐出水槽水位 > 堤内地盤高の時間継続した。
- 吐出水槽水位 < 堤内地盤高となった時点で、漏水は逆流に転じた。
- 川表からの漏水は確認されなかった。

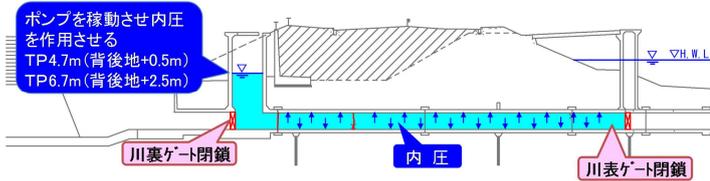
図-18 漏水調査時(応急対策後)の函渠状態

応急対策後、排水機場を稼働させて樋門函内に内圧を作用させ、漏水が生じないことを確認した。  
漏水調査の結果

- ・ T.P+4.7m (背後地+0.5m) を10分継続  
→漏水箇所において異常なし。
- ・ T.P+6.7m (背後地+2.5m) を10分継続  
→漏水箇所において異常なし。

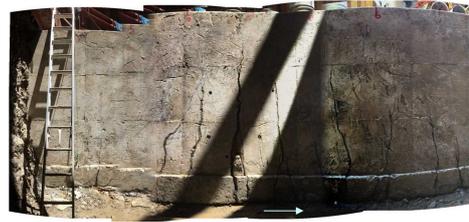
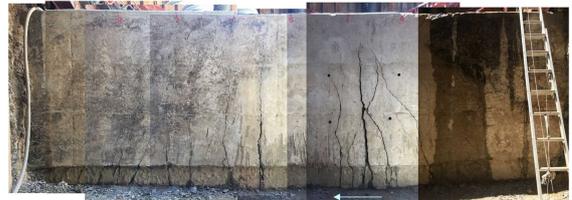
図-20 函渠外側の状況

貫通クラックを含め、多数のクラックが生じている。函渠の沈下に伴い、クラックは下側に生じている。最低限このクラック箇所は撤去・新設する。

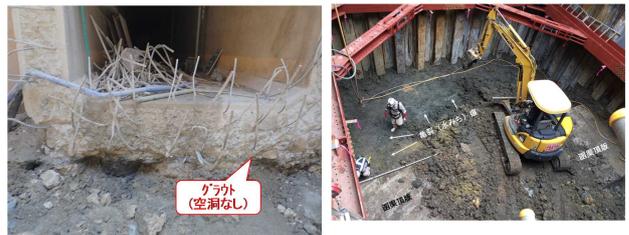
図-21 函渠周辺の状況

函渠下部にはグラウトが充填されており、空洞は生じていなかった。また、グラウトは函渠周辺の埋戻し部の水みちまで浸透している。グラウトは有効な対策であると思われるため、本工事でも実施する。

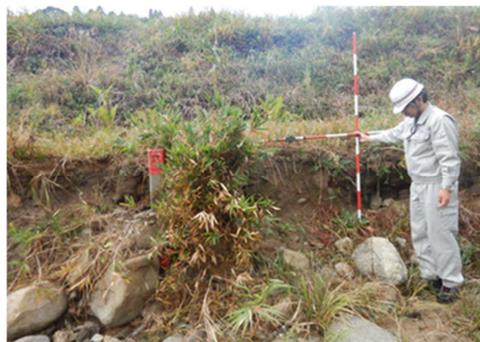
図-3 洗堀による民地側への侵食

この機能低下シナリオを見ると、変状の発生要因は、急流河川、洪水流体力だと考えられる。1つ目の理由としては、洗掘箇所は低水護岸法線的に水衝部であり、流水の作用を直接的に受けやすい場所である。また、河床勾配が急なため、出水時は高速流が発生しやすい。2つ目の理由としては、護岸はHWLまで設置されておらず、連節ブロックの天端は地山に擦り付けた状態であり、地山には玉石を置き並べているが、護岸天端高を超える高水位発生時には掃流力で玉石は容易に流され洗掘が生じやすいと考えられる。この変状をそのまま放置した場合、護岸の破損という機能低下の状態になり、侵食による被害という被害事象が発生するシナリオが予測される。実際、現場は護岸天端の被覆がないため、高水位発生時は容易に洗掘が拡大しやすく、洗掘が進行した場合、護岸背面が空洞化し護岸の安定性の低下によって崩壊することが考えられる。

この変状に対しては、洗掘が進行しないよう2019年度に対策を行う予定である。

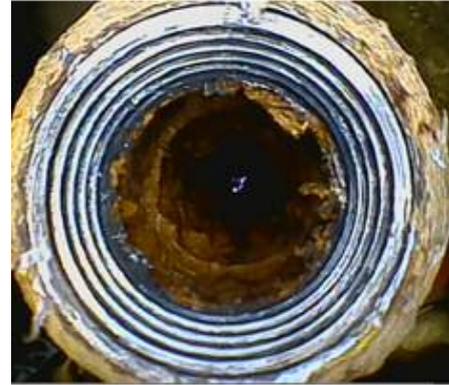
写真 - 3 孔内洗浄前の孔内状況 (No.10)

洗浄後の孔内状況を示す。錆や汚泥が除去されていることがわかる。また、洗浄時の排出物の状況により、遊離石灰、孔内堆積物(ヘドロ、砂)の除去を確認した。加えて、高圧水洗浄ヘッド③による深度方向底部の異物堆積箇所の破碎性についても確認した。図-6 は、排出物量を示す。底部の方が排出量が多い傾向にある。

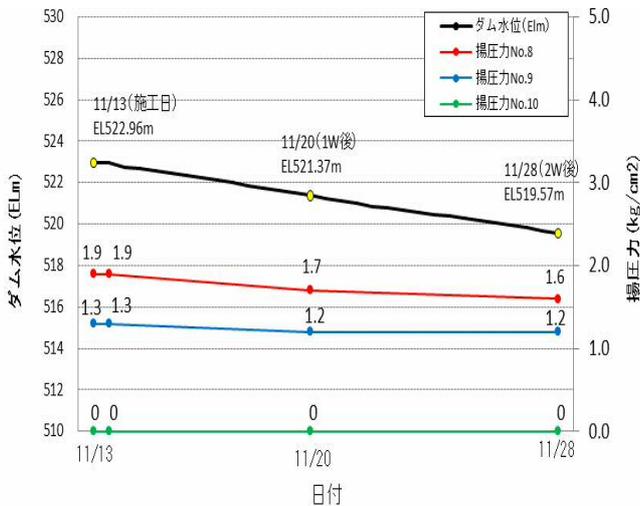
図-7 揚圧力測定結果

管 No8, 9 は, ダムの水位の低下に伴い, 揚圧力も小さくなっている. ブルドン管 No.10 は, 孔内洗浄前後及びダムの水位低下後も揚圧力 0 であることから目詰まりしていると考えられる.

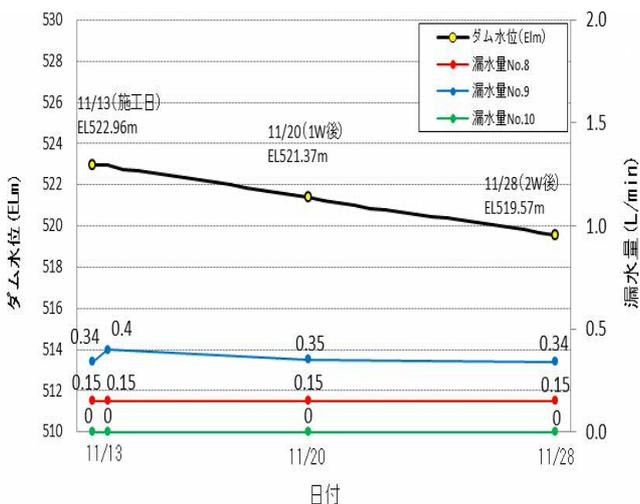
図-8 漏水量測定結果

図-8 は, ダムの水位と漏水量測定結果を示す. ブルドン管 No.8 の漏水量は, 孔内洗浄前後および水位低下後も 0.15L/min で変化がなかった. ブルドン管 No.9 の漏水量は, 孔内洗浄前後で 0.06L/min 増加し, ダムの水位低下に伴い, 0.06L/min 少なくなった.

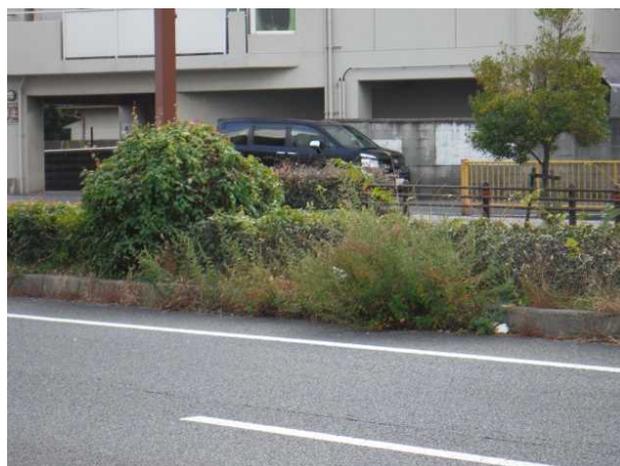
写真-1 国道42号中央分離帯 (対策前)

現在、除草作業は年に一度、定期的を実施し、地域住民からの苦情があった場所については、その都度、除草作業を行っている状態である。梅雨時期などの雑草の成長が早い時期には写真-1のように雑草が車道にはみ出し通行の妨げや景観を損ねていることもある。

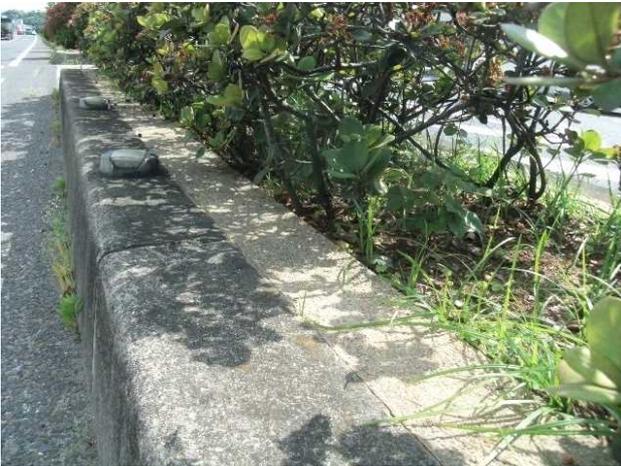
写真-11 根元部分 (対策箇所)

今回、対策箇所で雑草が生え始めているのは、写真-11のボックスウッドの根元部分である。その原因として、マルチング材だけでは効果が弱いいため他の箇所と比べ雑草が生えてきていると考える。根元付近の防草対策についてもより効果があり、長期的に見て、維持管理コストの削減につながる対策方法について引き続き検討していきたい。

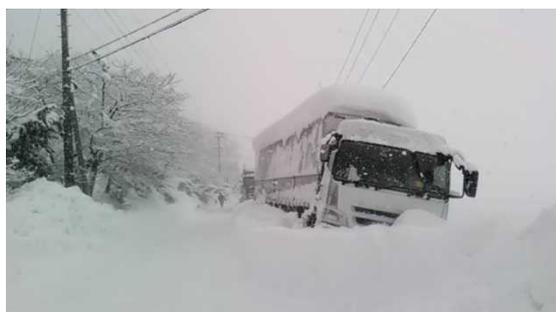
この大雪により国道8号と平行する北陸自動車道は2月5日23時40分より武生IC～砺波IC間で集中除雪のため通行止めを開始した。この通行止めにより国道8号へ交通が集中した。福井河川国道事務所は交通を確保しつつ除雪作業を実施し、立ち往生が発生した際には個別に対応していたが、2月6日8時30分頃にあわら市で大型車の脱輪等のスタックが発生した。通勤ラッシュの時間に重なり、スタック救出に迎えない脱輪スタック車両等を発端に車両滞留が常態化することとなった。このため、国道8号の最大46kmの区間で約1500台の立ち往生が発生した(図-3、写真-1)。除雪作業が著しく停滞する中で、福井河川国道事務所は緊急車両の通行確保を目的として災害対策基本法を適用、2月6日10時00分から当該区間の通行止めを実施し、福井県知事の派遣要請を受けた自衛隊と共に、除雪作業とスタック車両の排除を行った(写真-2)。2月9日1時00分に全ての滞留車両を解消し、除雪状況を確認し、同日5時00分に全線の通行止めを解除した。

写真-1 雪に埋もれるスタック車両
