台風19号の越波による国道42号 路面陥没対応について

井出 善太¹

¹近畿地方整備局 紀南河川国道事務所 串本国道維持出張所

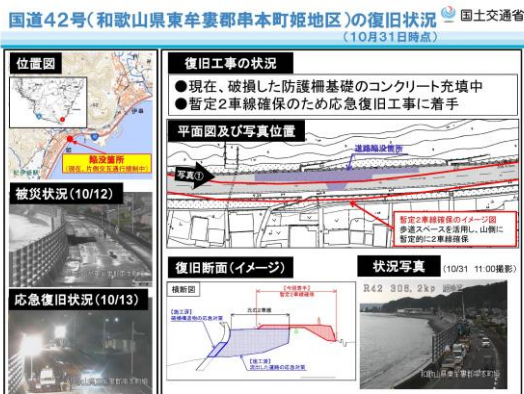
図-6 HP・Twitter添付資料

第二次仮復旧をするにあたり、片側交通規制の期間が2ヶ月程度かかる見通しであったため、情報提供として基本的に復旧工事状況を紀南河川国道事務所のHPとTwitterで毎日情報発信(図—6)を行った。Twitterにおいてはアクセス数が多いときには約2万に達し、情報の周知に一定の効果を果たしたと考えられる。
