谷河川河道閉塞（天然ダム）の対応について

木下 大輔¹

¹京都府 建設交通部 砂防課 （〒602-8570 京都府京都市上京区下立売通新町西入藪ノ内町）

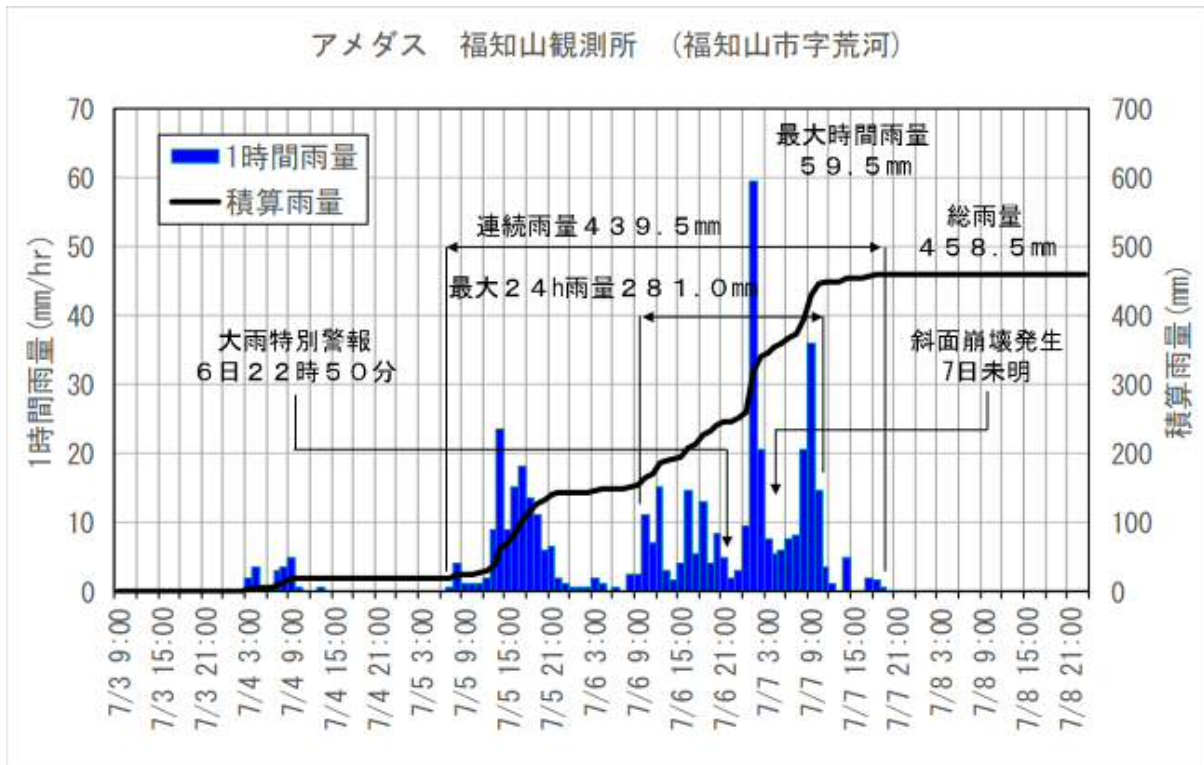
図-5 アメダス福知山観測所一雨量データ

7月豪雨（7月5日～7日）における近傍のアメダス福知山観測所の雨量データは、連続雨量439.5 mm、最大24時間雨量281 mm、最大時間雨量59.5 mm/hの降雨であった（図-5）。地すべり発生は、地元住民の聞き取りから、大雨特別警報発令（6日22時50分）後の7日未明と推測さ

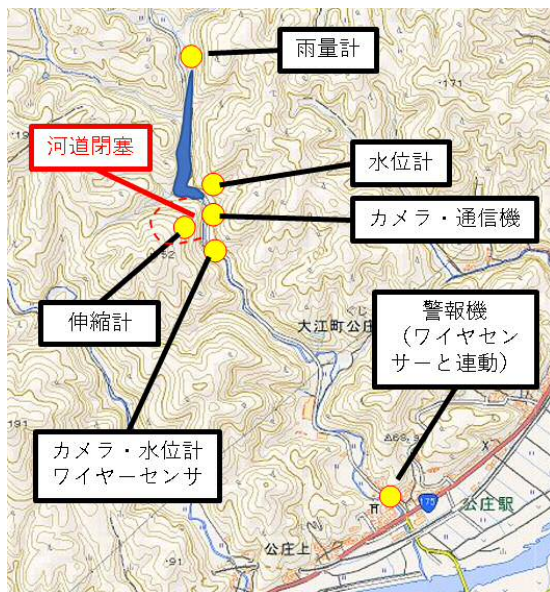
図-8 監視機器配置図

と、さらに、斜面の状況および河道閉塞に伴う湛水状況、地すべりの挙動を監視し、調査時および工事の安全管理の補足情報として活用することを目的とし、観測機器等を用いた監視計画を検討(図-8)のとおり配置した。
