# 舞鶴港で貨物船が岸壁に衝突！ 損傷した棧橋を3次元解析で評価・復旧

舞鶴港第4ふ頭地区-10m岸壁は、1968年に供用を開始した直杭棧橋構造の係留施設である。老朽化の進行が著しく、補修工事を計画していた。このような中、貨物船が、棧橋に衝突し損傷する事故が発生し、復旧方法を検討する必要性が生じた。通常、棧橋の設計では、横断面方向の2次元骨組構造解析を行うのが一般的である。しかしながら、棧橋の損傷状況を考慮すると、通常の2次元骨組構造解析での評価が困難と考えられた。そこで、復旧検討は、損傷した状態の棧橋を解析できる3次元有限要素解析を用いて行った。

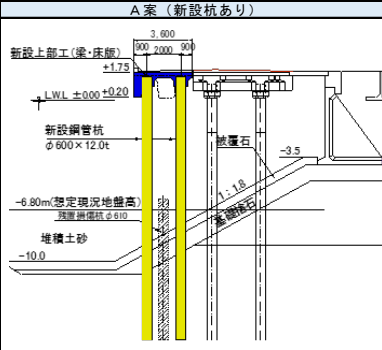
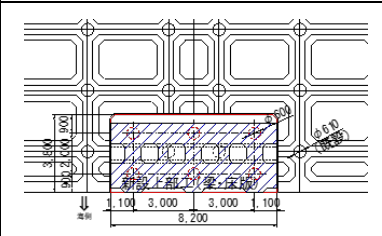
A案は、群杭効果とならないための杭の離隔は確保できたが、杭の周面抵抗力や地盤の横方向地盤反力を適切に評価することが困難であった。また海上での杭打ち作業が必要となるが、舞鶴港では冬季の海上施工は不可であるため、復旧作業がさらに遅くなる可能性があった。

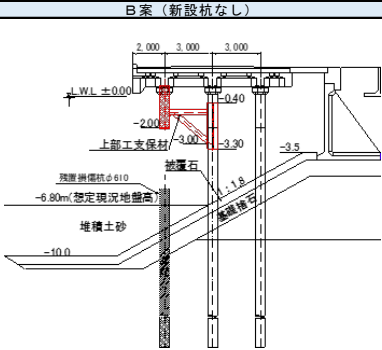
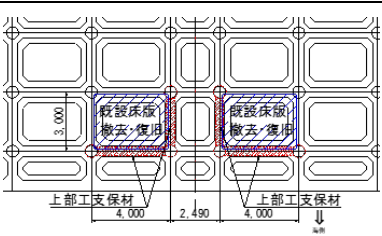
B案は残置した上部工を活用するため、既設コンクリートと新設コンクリートとの一体化を回避できるというメリットがあった。

これらを比較し、残置している上部工を活用するB案が設計上成立する案であることを確認し採用することとした。表-4にB案のモデル図と照査結果（常時）の概要を示す。表-2と比べると、全体的には杭欠損モデルに近い結果であった。B案では、既設杭2本に支保を設置したため、杭欠損モデルの残置した上部工と同様に荷重が作用した。一方、梁の断面力については、杭欠損モデルに比べ欠損杭周辺の断面力が小さくなっていることから、支保設置による効果が確認できた。

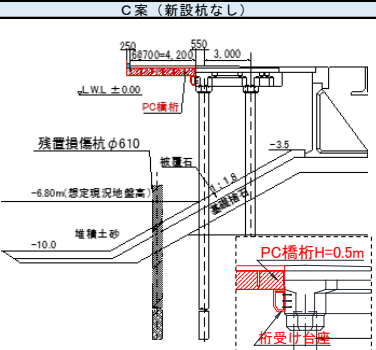
C案はPC床版橋桁を使った構造で、ほとんどの作業を陸上で完遂できるというメリットがあった。しかしながら、PC桁を支える重要な部材となる台座（新設コンクリート）と既設梁（既設コンクリート）を一体化する必要があり、上部工としての一体的な評価が困難であった。比較の詳細を表-3に示す。
