水密ゴム取替施工において注意すべき 意外な落とし穴

内田 颯太¹

¹ (独) 水資源機構 沼田総合管理所 奈良俣ダム再生事業推進室
(〒378-0051 群馬県沼田市上原町 1682)

高山ダムでは、2017・18年度に常用洪水吐き設備主ゲートの水密ゴムを取替えた。その中で、底部水密ゴム固定部の不具合対応や放流中の側部噴流の補修といった特殊な施工を実施した。本稿は、これらの事案が発生した原因と補修施工の一例について報告するものである。

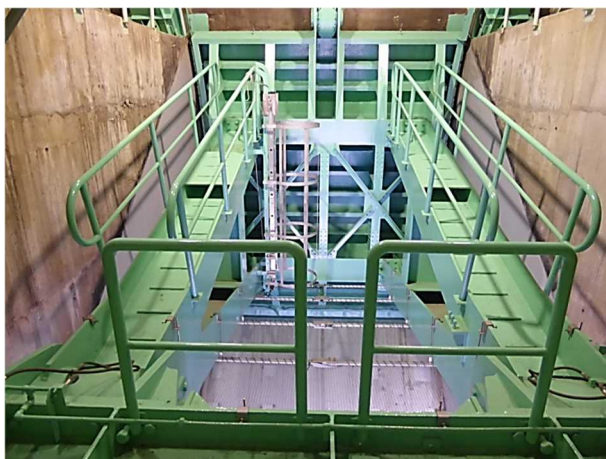
写真1 常用洪水吐き設備主ゲート

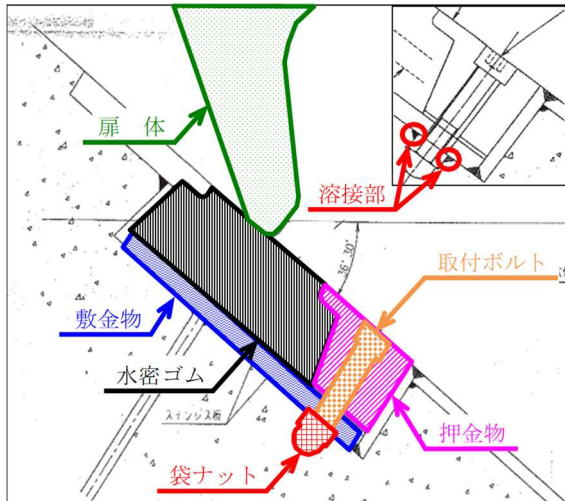
図1 底部水密部構造図

底部水密部の構造を図1に示す。構成部品のうち、「水密ゴム」、「押金物」、「取付ボルト」は、目視点検が可能で比較的容易に整備することができる。

視することができず、放流管に埋設されていることから整備には時間と労力を要する。さらに、「袋ナット」は敷金物下面に溶接接合されていることから、目視が不可能で整備が困難な構造となっている。

固定部の不具合は、2018年2月13日の主ゲート2号施工中に発生した。新規水密ゴム設置のため、押金物を取り付けていたところ、取付箇所52箇所のうち3箇所で取付ボルトと袋ナットの共回りが発生した。ボルトに異常がなかったことから、袋ナットを確認したところ、触診により敷金物から脱落しており、溶接部が破断していることが判明した（写真2）。

も取替えられており、その施工の中で取付ボルトの緩め・締付けが繰り返し行われた。取付ボルトは、水密ゴムの浮き上がりや放流時の振動による緩み防止のため、強固に締付けられることから、袋ナットの溶接部には強いせん断力が作用する。このせん断力が長年疲労として蓄積し、今回の施工時に破断に至ったと考えられる。

敷金物と袋ナットは、2点付け溶接により接合されていた。この方法が採用された経緯は不明だが、溶接箇所が少ないことから強度が弱く、疲労や衝撃により破断しやすい状態であった。

6月15日の洪水期までに、主ゲートを運用可能な状態に復旧しなければならず、固定部の補修は早急に行う必要があった。また、予算にも限りがあることから、短期間で安価に施工できる補修方法について検討した。その結果、図2に示す方法により補修を行うこととした。

- ① 携帯式穴あけ機で敷金物に穴を開ける（写真3）。
- ② 袋ナットを撤去し、スリーブ（写真4）を設置する。
- ③ スリーブ外周の空隙にモルタル等を充填する。
- ④ 押金物と穴芯が合っているか確認し、スリーブを仮溶接する（写真5）。
- ⑤ 押金物と穴芯のズレがないか再確認し、スリーブを本溶接する（写真6）。
- ⑥ 浸透探傷試験により溶接不良の有無を確認する。

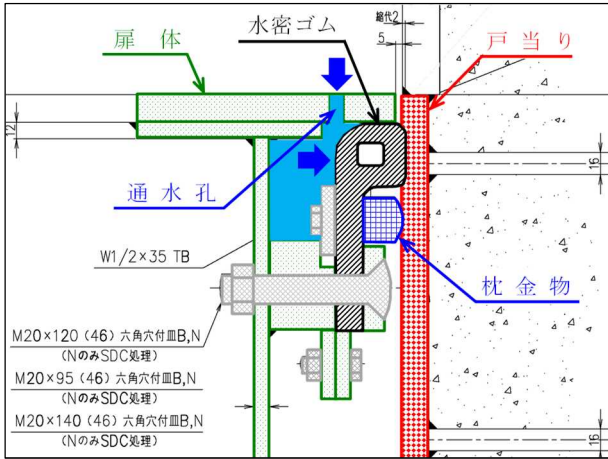
図3 側部水密部構造図

側部水密部は、「水密ゴム」、「枕金物」、「各種取付ボルト・ナット」により構成されている。扉体には通水孔が設けられており、放流水を通水しゴム背面に圧力（以下「背圧」という。）を発生させることで、ゴムを戸当りに圧着し止水する構造となっている（図3）。

側部ゴムは、スキムプレート背面との接触が強すぎると前述の理由により開きにくくなるが、接触を避けるためスキムプレート背面との空隙を大きくしてしまっても、通水した放流水が漏水し圧着できなくなる。そのため、本施工では図6に示す11ヶ所の測点で、スキムプレート背面との空隙が1mm以下となるような調整を行った。

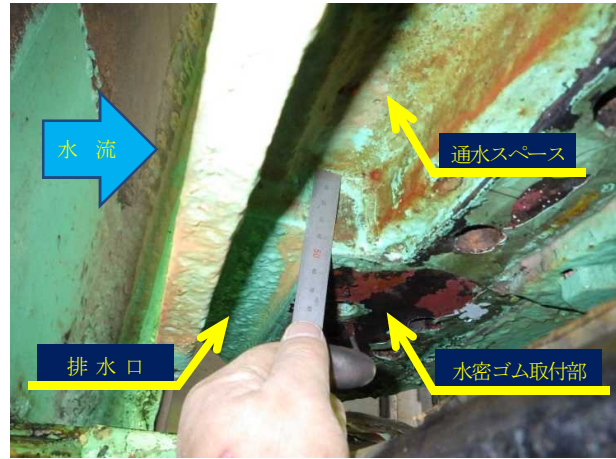
写真8 側部下端の構造

また、下端には通水した水を排水する水みち（以下「排水口」という。）が設けられており、無負荷運転時に水密ゴムを傷めないための工夫がなされている（写真8）。

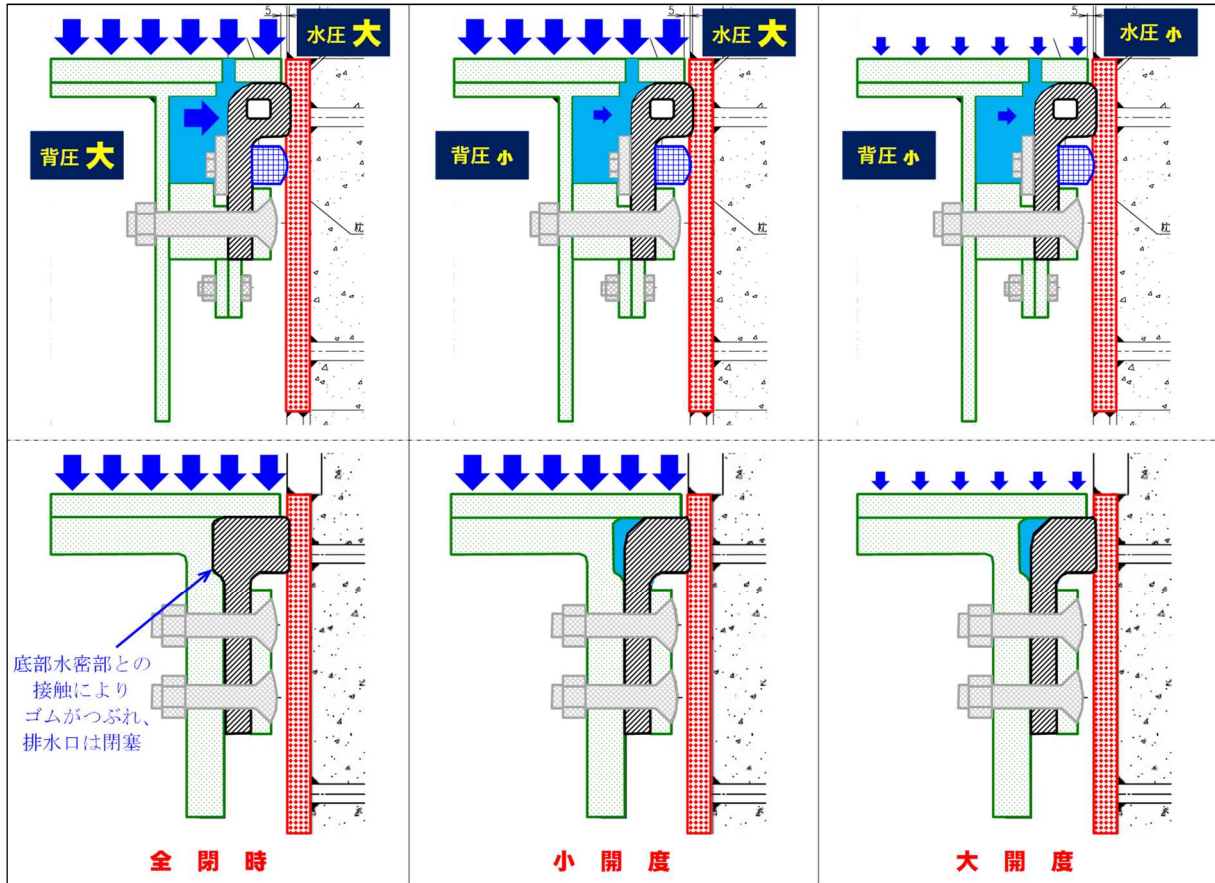
図4 ゲート開度毎の側部水密状況の違い（上段：扉体上・中部 下段：扉体下部）

ゲート開度毎の側部水密状況を図4に示す。排水口や放流の影響により以下のような状態となるため、小開度放流時は側部噴流（漏水）が最も発生しやすくなる。

ら、静水圧の全てが背圧として作用する。

静水圧から速度水頭への変換割合が小さく、扉体には強い水圧が作用したままである。

背圧は、ゴムのつぶれがなくなり排水が始まることから全閉時に比べ弱くなる。

静水圧から速度水頭への変換割合が大きくなり、扉体に作用する圧力が弱まる。
